**TRIBUNALE CIVILE DI SIRACUSA**  
**SEZIONE ESECUZIONI IMMOBILIARI**

**CONSULENZA TECNICA D'UFFICIO PER LA STIMA DEI BENI PIGNORATI**  
**NELLA**

PROCEDURA N°RGE: **25/2013**

**Ing. Maria Antonietta MIRANDA**

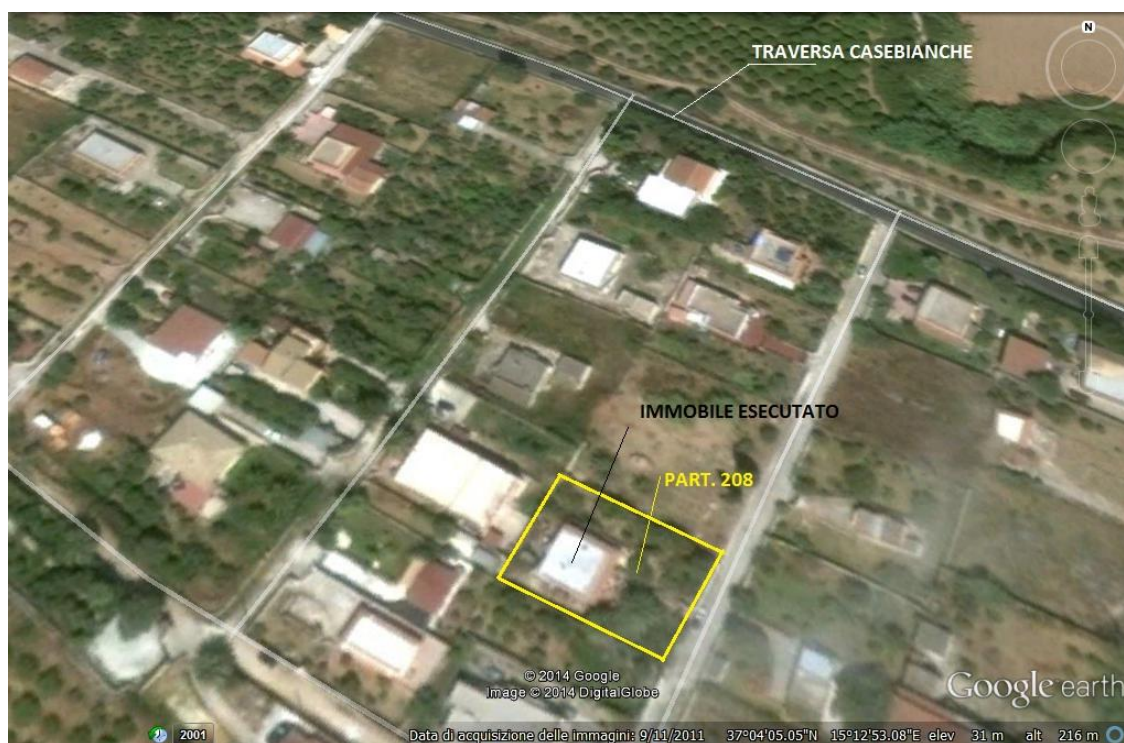
**Fig.2:** Ortofoto traversa Case Bianche con indicata la particella e l'immobile eseguito

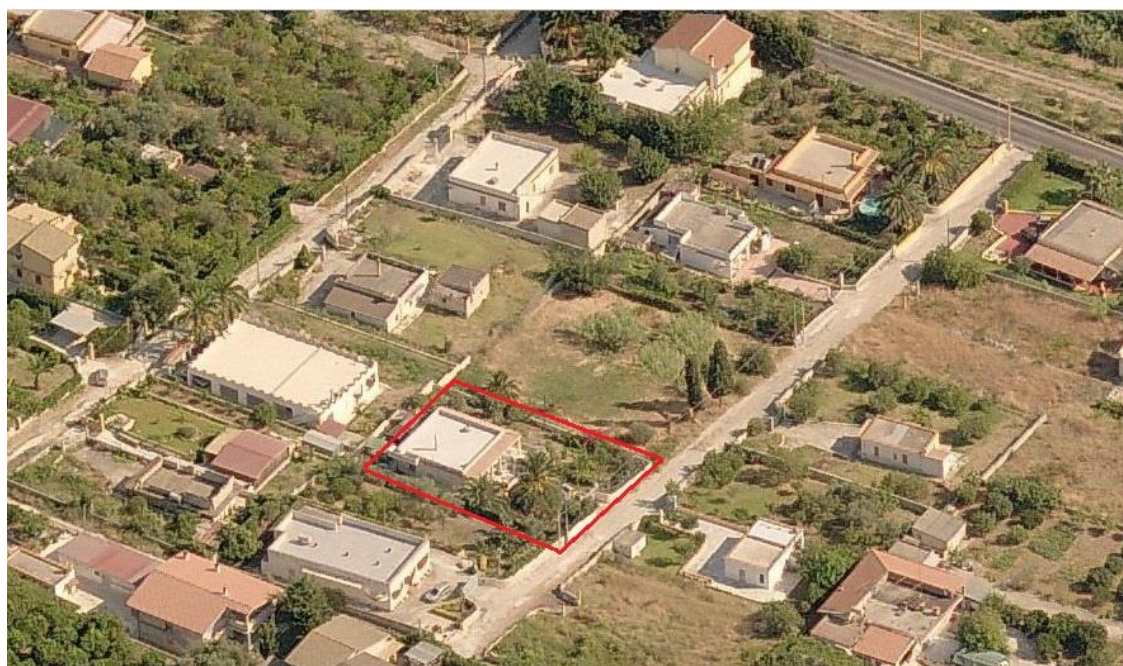
**Fig.3:** Particolare dell'immobile e del terreno di pertinenza oggetto di esecuzione, riquadrati in rosso

A1) Terreno di pertinenza di 852 mq circa, compresa l'area edificata; esso risulta recintato da muratura in conci arenari sormontata da rete metallica per un'altezza complessiva di 2,50 m, l'accesso al lotto avviene in corrispondenza del lato Est tramite cancello in ferro; muro di recinzione e cancello appaiono in cattivo stato di manutenzione.
