TRIBUNALE DI TERMINI IMERESE
SEZIONE ESECUZIONI IMMOBILIARI
R.G.Es. 109/2023

CONSULENZA TECNICA D'UFFICIO
PERIZIA DI STIMA IMMOBILIARE
PER PUBBLICITA'

Piena proprietà di porzione di villino bifamiliare con annessa area scoperta di pertinenza esclusiva, sita nel Comune di Villafrati, Via Enrico Berlinguer S.n.c., individuato al Catasto Fabbricati al Fg. 14, p.IIa 1451, Sub. 21, piano T-1°, con annesso locale box al piano seminterrato, annotato in Catasto Fabbricati al Fg. 14, p.IIa 1451 sub 22.

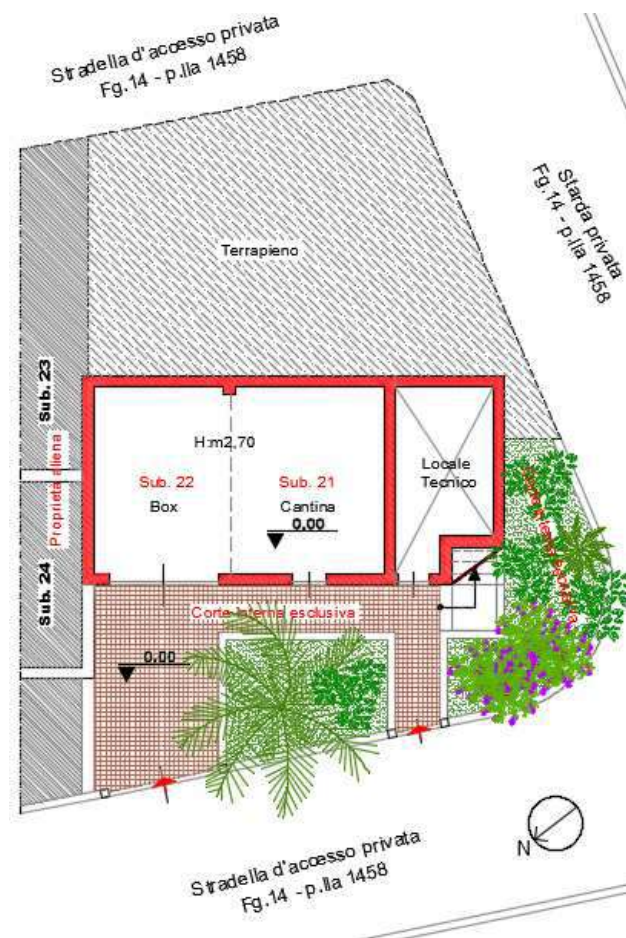
Fig.5 – Planimetria generale piano seminterrato

Il sopracitato ambiente, rifinito al grezzo sia nella pavimentazione (battuto di cemento) che nei paramenti murari interni (assenza di intonaci), risulta adibito a magazzino – deposito; si anticipa che catastalmente e urbanisticamente dovrebbe consistere in due locali separati da setto murario, uno destinato a cantina e l'altro destinato a box.

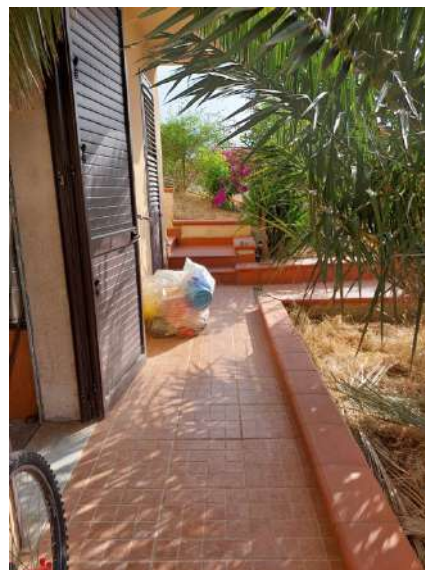
Foto 15 – Accesso alla cantina

Affiancata alla porta che consente l'accesso all'ambiente destinato a cantina (si ribadisce che quest'ultima non risulta separata da tramezzo divisorio con l'ambiente destinato a box) vi è una porta in ferro che immette in un locale tecnico destinato all'alloggio della riserva idrica.

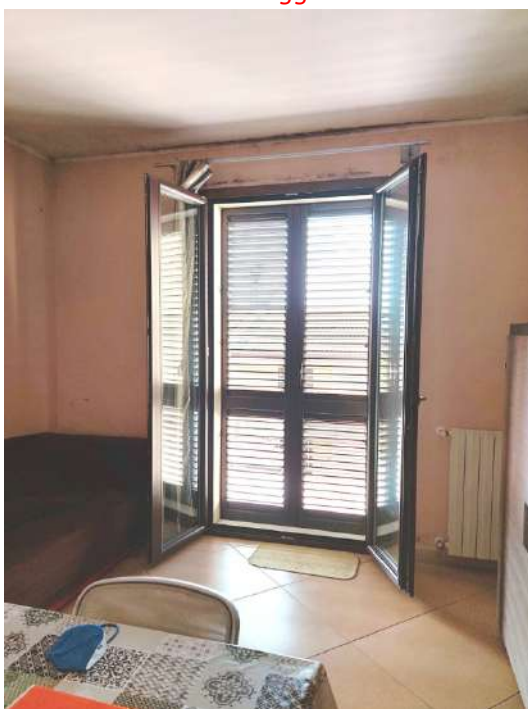
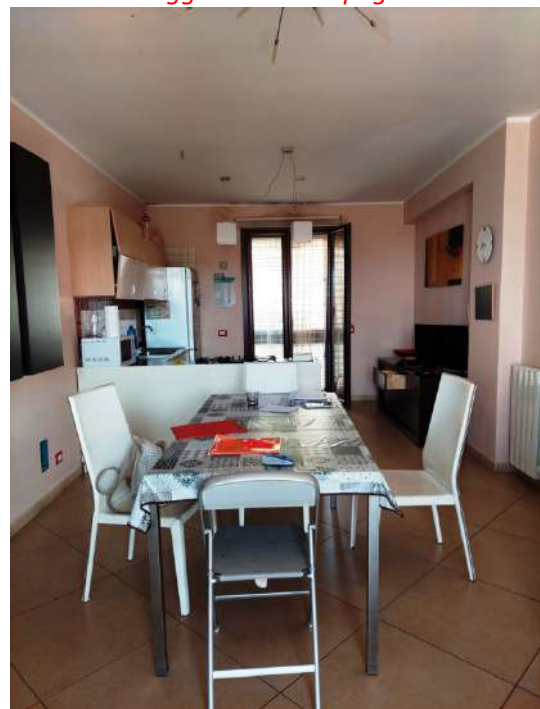
Foto 22 – Pranzo -cucina

Foto 23 – Pranzo –cucina

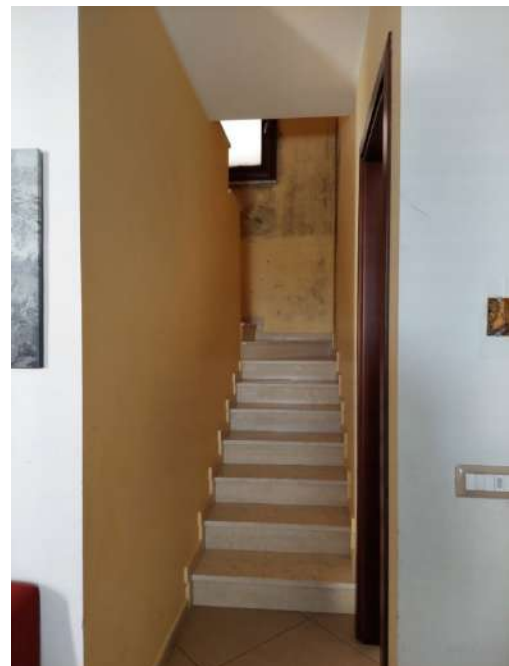
Foto 26 – Scala interna

A proposito del servizio igienico, si rileva presenza massiva di muffa di colore scuro nel soffitto e nella parte sommitale dei muri così come caratterizzati dalla presenza di muffa sono le pareti e il soffitto della scala interna (Foto 26) a doppia rampa che conduce al piano superiore; la scala risulta rivestita in alzata e in pedata con lastre di marmo tipo Botticino; nel pianerottolo è presente una finestra atta a consentire l'adeguata aero-illuminazione.

L'eliminazione dell'accertato degrado, una volta riconosciuta la vera causa e data la vasta gamma di prodotti e materiali specialistici oggi in commercio per il trattamento delle muffe, può essere sicuramente risolvibile.

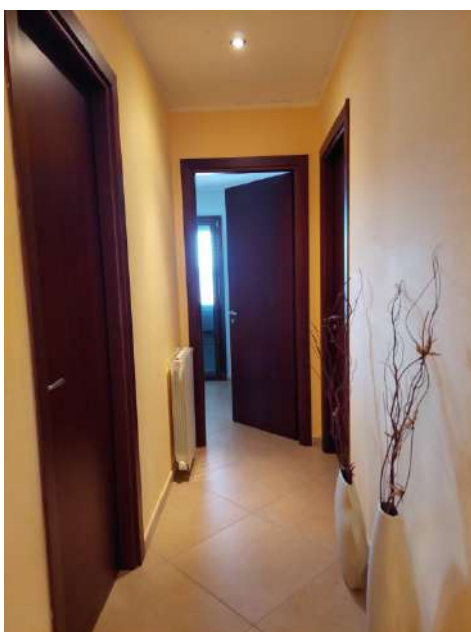
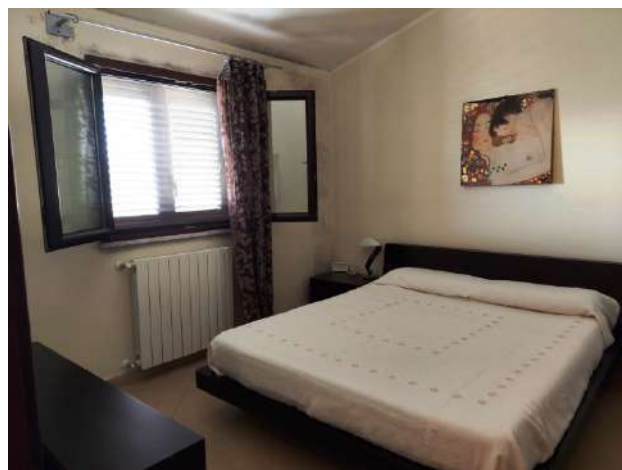
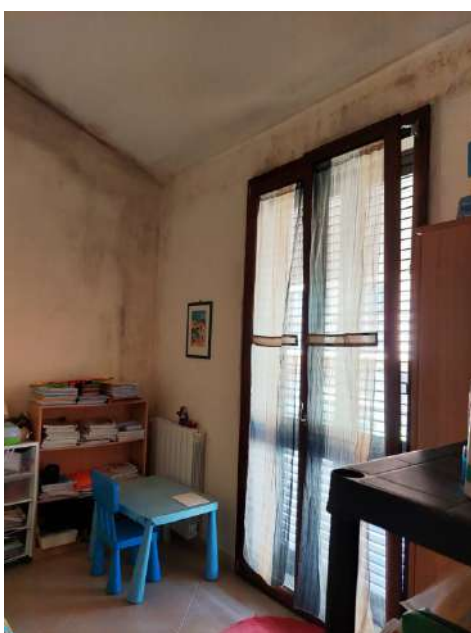
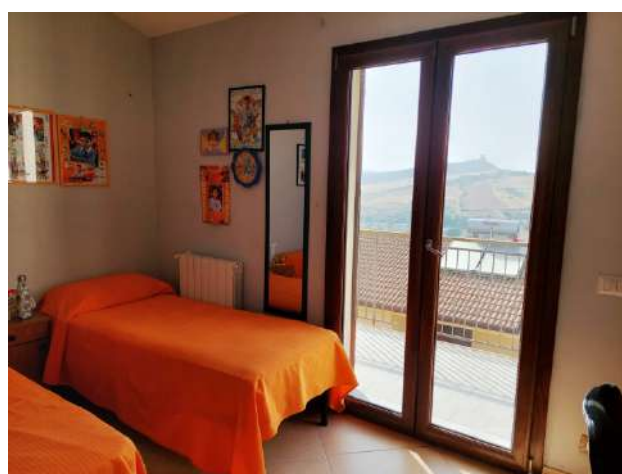
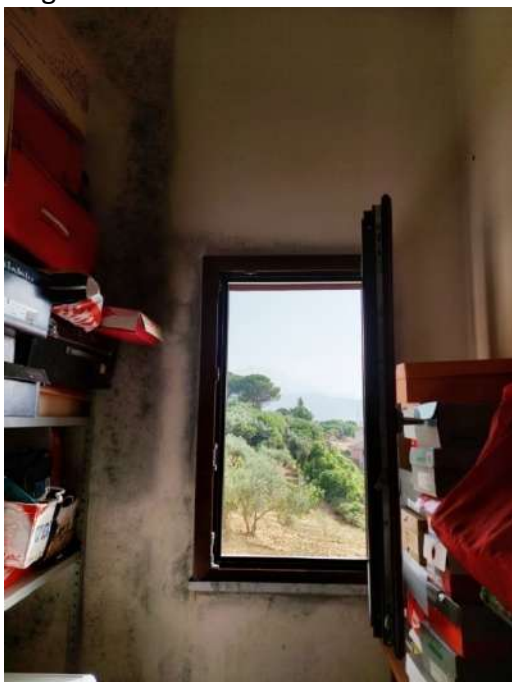
Analogamente ad alcune porzioni di piano terra anche al piano primo si segnala la presenza di diffusa e consistente muffa specialmente in corrispondenza dei soffitti e delle pareti perimetrali.

Non si rilevano tracce di salnitro riconducibili a infiltrazioni di acque piovane né tracce di umidità nel paramento murario esterno; pertanto si deduce che l'ammaloramento degli intonaci interni potrebbe dipendere da umidità da condensa generata da notevoli sbalzi termici dovuti ad inadeguata coibentazione e/o impermeabilizzazione del manto di copertura e inadeguata coibentazione degli intonaci. Di fatto, in condizioni di estrema differenza termica tra la temperatura interna (riscaldata) e la temperatura esterna, specie in corrispondenza della stagione invernale, l'assenza di una corretta aerazione e ventilazione dei locali può generare fenomeni di condensa che, se associati a criticità costruttive, ne può amplificare gli effetti e degenerare in muffe.

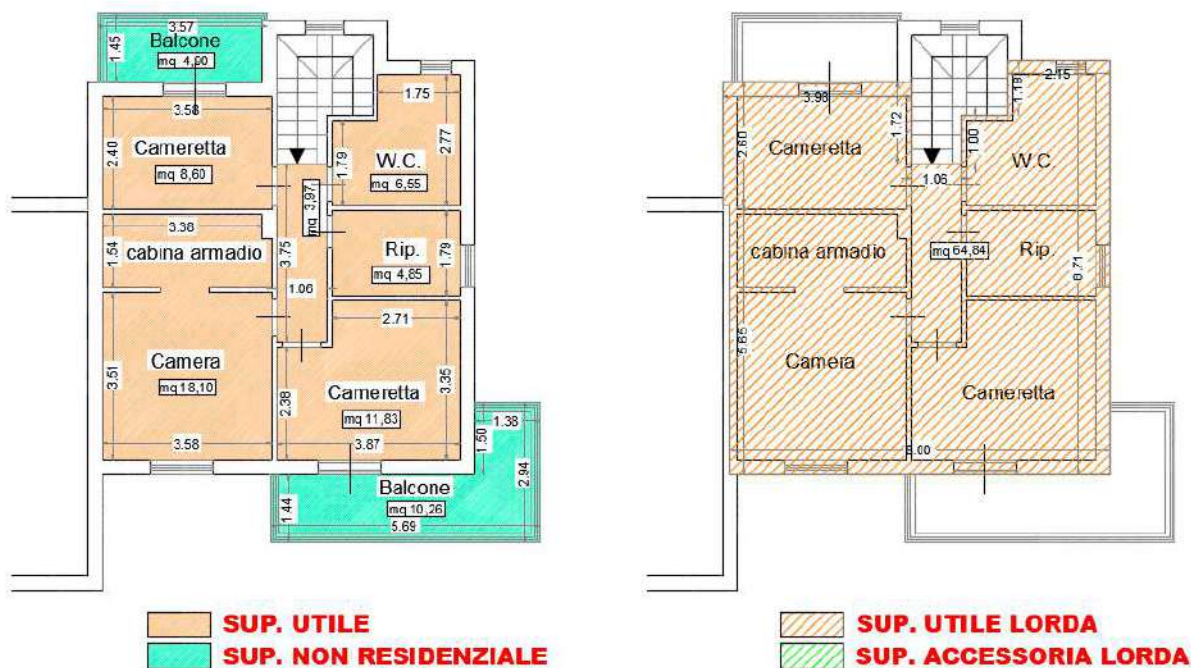
Fig.11– Planimetrie quotate Piano1°

- Altezza utile piano primo : Hmedia: m 3,00
- Superficie utile:
 - corridoio : mq 3,97
 - camera: mq 18,10
 - cameretta: mq 11,83
 - cameretta: mq 8,60
 - ripostiglio: mq 4,85
 - servizio igienico : mq 6,55
 - sommano: **mq 53,90**
- Superficie non residenziale complessiva balconi : mq 15,16
- Superficie utile lorda: mq 64,84
