**TRIBUNALE DI TERMINI IMERESE**  
**SEZIONE ESECUZIONI IMMOBILIARI**  
**R.G.Es. 109/2023**

**CONSULENZA TECNICA D'UFFICIO**  
**PERIZIA DI STIMA IMMOBILIARE**  
**PER PUBBLICITA'**

**LOTTO 2 :**

**Piena Proprietà di porzione di Villino bifamiliare, sito nel Comune di Villafrati (PA), via Enrico Berlinguer S.n.c., piano seminterrato, terra e primo annotato in catasto fabbricati al Fg.14 - p.IIa 1451 sub 30, con annesso box annotato in catasto fabbricati al Fg.14 - p.IIa 1451 sub 31 e con annessa ampia corte di pertinenza comune con la confinante porzione di bifamiliare.**

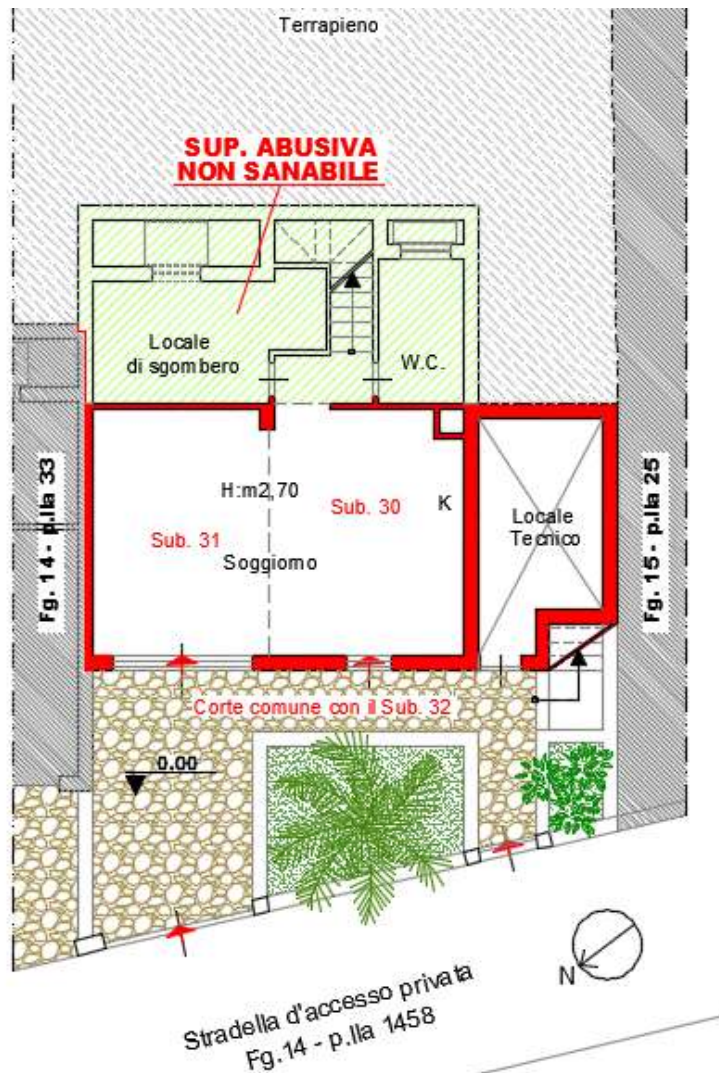
**Fig.5 – Planimetria piano seminterrato**

Come da planimetria allegata (Fig. 5), il piano seminterrato risulta costituito da un unico grande ambiente destinato a soggiorno con annesso angolo cottura, accessibile sia attraverso una grande vetrata dotata di saracinesca che da un infisso porta con serramento in alluminio provvisto di persiana (Foto 12, 13, 14, 15).

Occorre precisare, come già accennato, che questo ampio ambiente, risulterebbe in realtà catastalmente ed urbanisticamente costituito da due ambienti separati, destinati a box e a cantina.

Tutti questi ultimi quattro ambienti descritti, ovvero questo secondo blocco edilizio (campito in giallo in planimetria di rilievo) ivi compresa la scala interna, come da accertamenti effettuati e meglio descritti in risposta al quesito 6), risulta ampliamento abusivo e non sanabile.

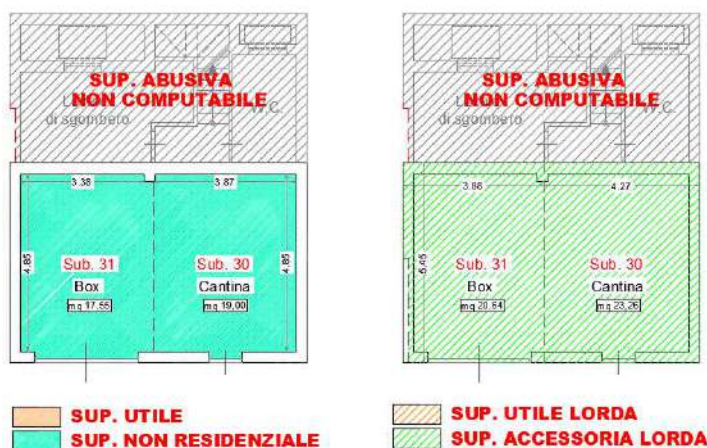
**Fig.8 – Planimetrie quotate Piano Seminterrato**

- Altezza utile : m 2,70
- Superficie non residenziale box : mq 17,55
- Superficie non residenziale cantina : mq 19,00
- Superficie non residenziale complessiva : mq 36,55
- Superficie lorda box : mq 20,64
- Superficie lorda cantina : mq 23,26
- Superficie aree esterne corte comune (50%): mq  $(812,75 \times 50 / 100)$ : mq 406,37

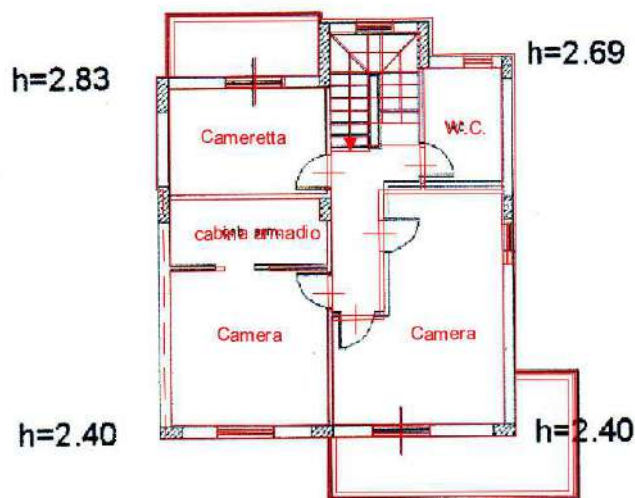
*Fig.14 – Sovrapposizione delle planimetrie di rilievo con la planimetria catastale relativa al piano primo*

Non si riscontrano difformità relativamente al piano primo (Fig.14).

Per le difformità riscontrate, compatibilmente alla conformità urbanistica, occorrerà procedere all'aggiornamento della planimetria catastale tramite presentazione di documento Docfa presso l'Ufficio Catasto della Provincia di Palermo.
