TRIBUNALE DI TERMINI IMERESE

Perizia dell'Esperto ex art. 568 c.p.c. Ing. Salamò Vincenzo, nell'Esecuzione Immobiliare 11/2024 del R.G.E.

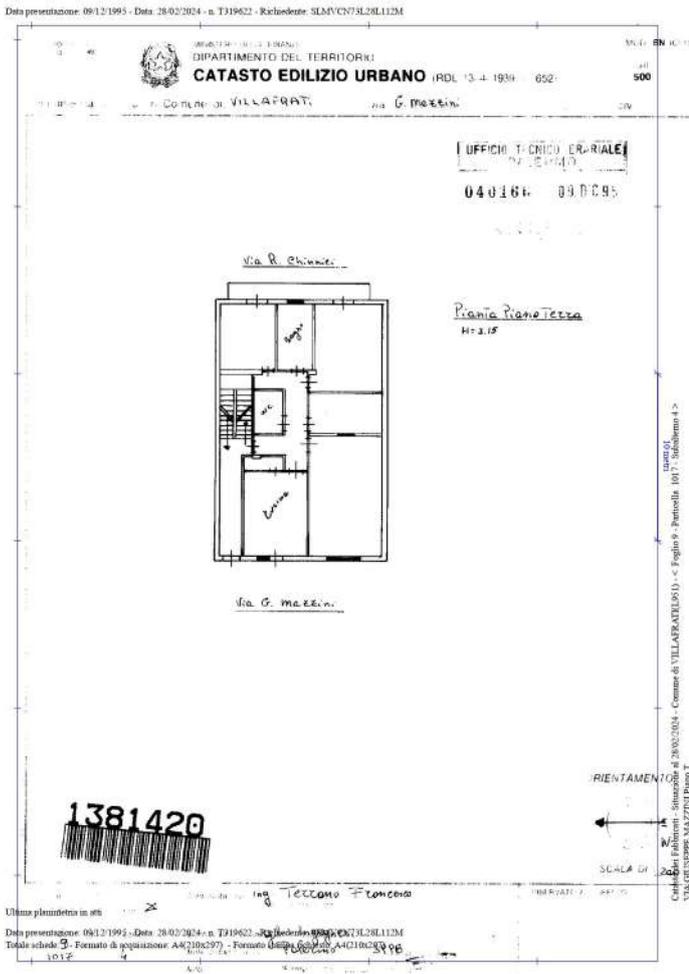
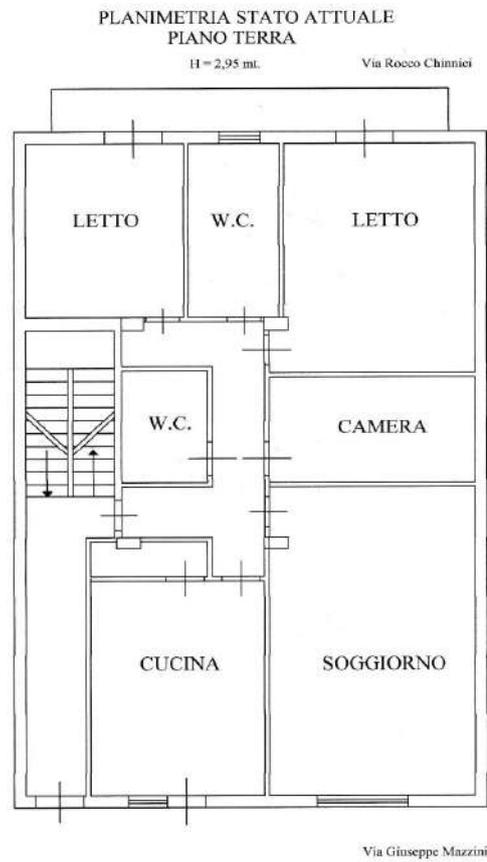
Attraverso il sopralluogo effettuato in data 26/03/2024 presso l'immobile pignorato, si è potuto constatare che esiste la corrispondenza tra planimetria catastale e la planimetria dello stato attuale dei luoghi.

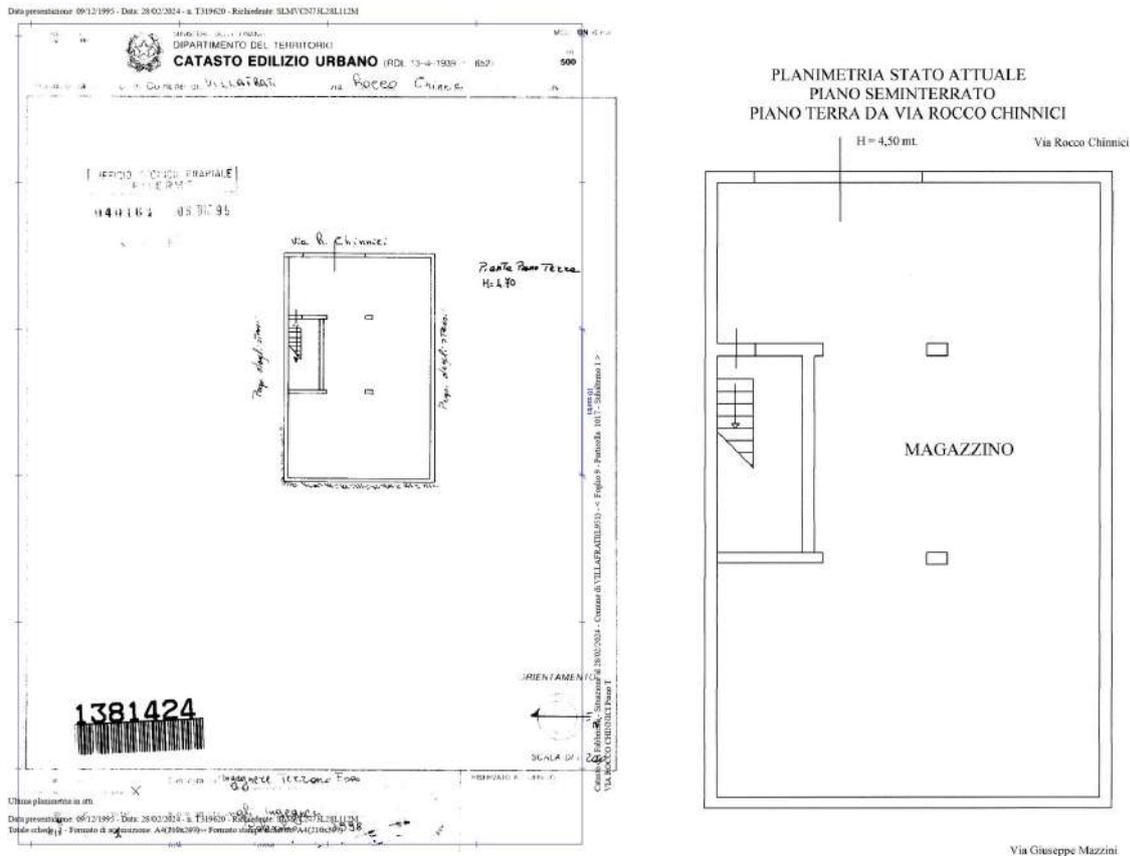
Attraverso il sopralluogo effettuato in data 26/03/2024 presso l'immobile pignorato, si è potuto constatare che esiste la corrispondenza tra planimetria catastale e la planimetria dello stato attuale dei luoghi.

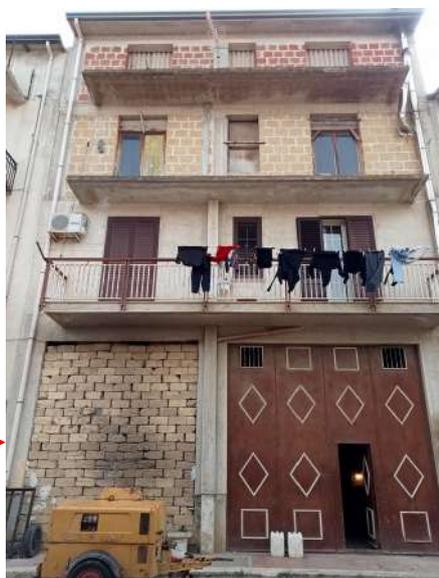
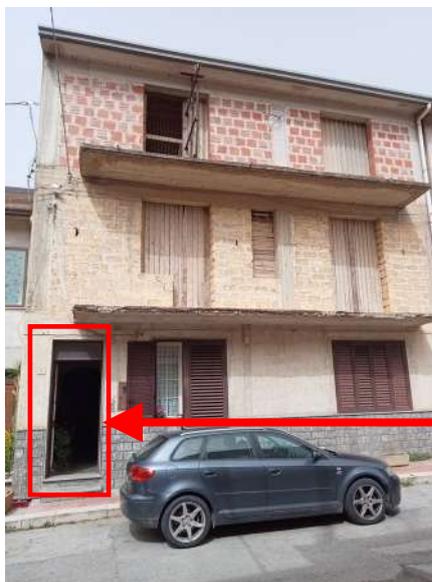
Foto 1, 2: "Prospetto principale e secondario intero fabbricato della Via Giuseppe Mazzini e Rocco Chinnici"

Il prospetto esterno anch'esso non è rifinito e si presenta allo stato grezzo con rinzafo in cemento.
