RELAZIONE TECNICA DI PERIZIA INTEGRAZIONI DEL 28/03/2017

TRIBUNALE DI TERMINI IMERESE

Procedimento : N° 111/13 R.G.Es.

.....
- INTEGRAZIONI ALLA PERIZIA DEPOSITATA IL 13/06/2014 -

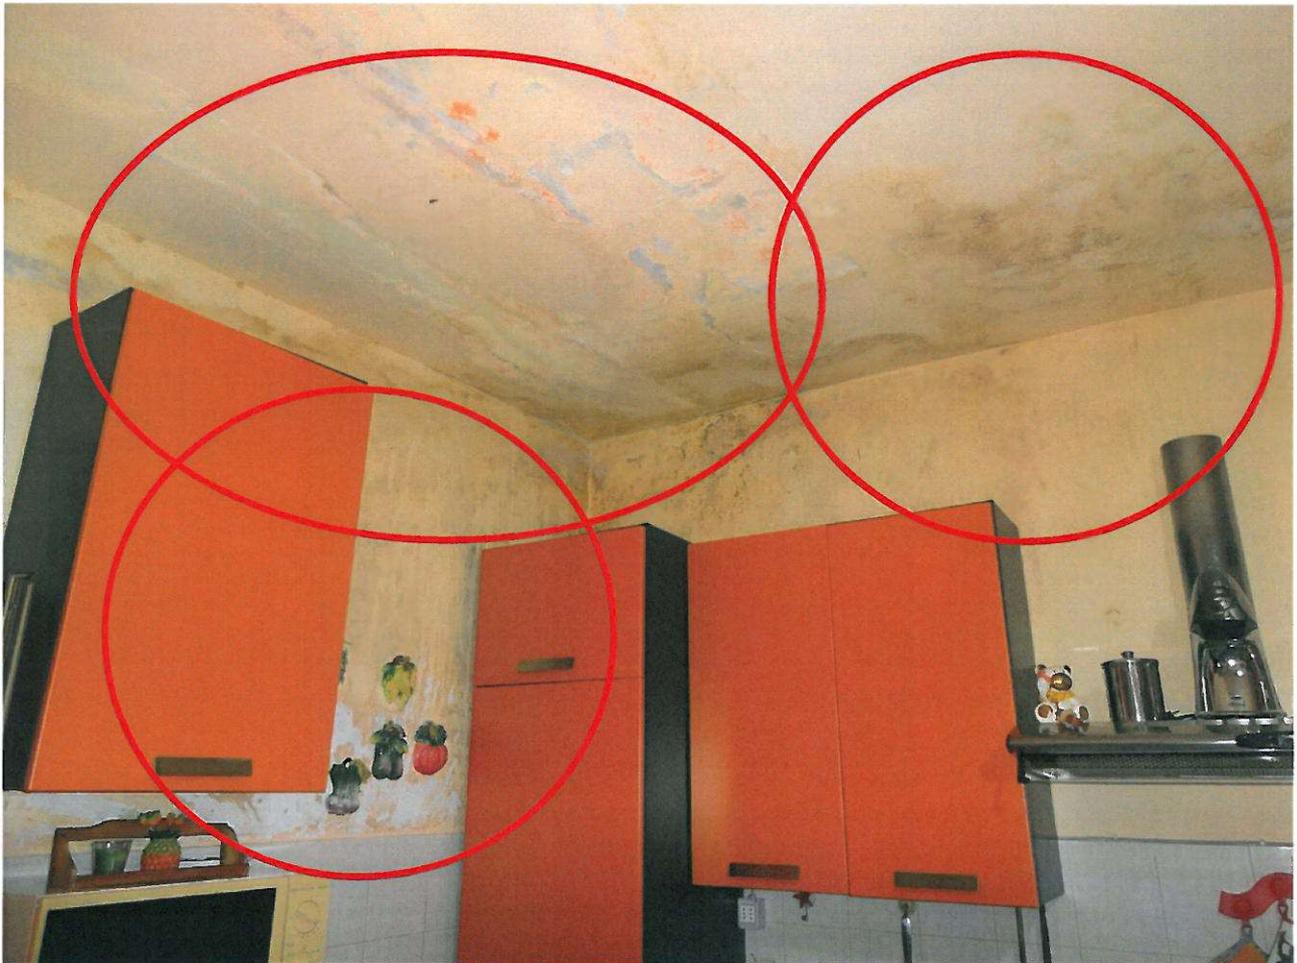
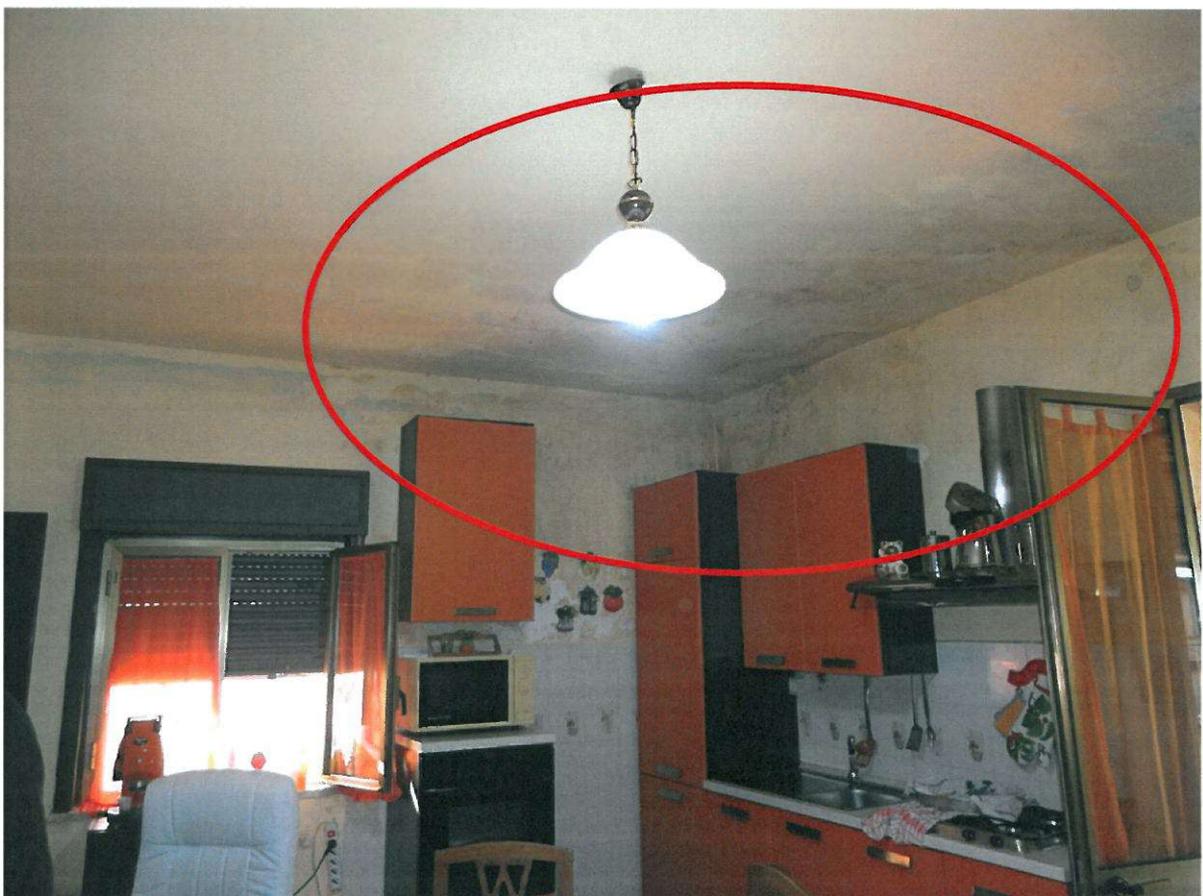
Effettuando un controllo visivo più accurato si sono notati diversi fori nei fogli di guaina dovuti probabilmente alla cattiva manutenzione della copertura stessa, infatti, tali causano l'infiltrazione delle acque ristagnanti nel solaio di copertura e conseguente nei locali sottostanti.

1. Rimozione della guaina sulla copertura per una porzione di circa 10 mq.....€ 150,00;
2. Smaltimento della guaina per una porzione di circa 10 mq.....€ 160,00;
3. Raschiamento e pulitura della copertura.....€ 100,00;
4. Realizzazione di massetto di sottofondo con relative pendenze.....€ 750,00;
5. Posa e saldatura di nuova guaina bituminosa ardesiata€ 250,00;
6. Raschiatura e ritinteggiatura porzione di prospetto esterno con relativa riparazione di lesione.....€ 450,00;
