**COMPLESSO RURALE COSTITUITO DA F. RURALE CON ABITAZIONE,
STALLA E DEPOSITI ATTREZZI OLTRE A TERRENI AGRICOLI**

Comune di Codevigo (PD) – Strada Statale n. 309 “Romea” n. 26

-C.F.: fg. 42, part. n. 495, Sub. 2 (Abitazione) e Sub. 3 (Stalla e Deposito Attrezzi)
eretti sull’area C.T. fg. 42 part. 495

-C.T.: fg. 42, part. n. 77, part. n. 494, part. n. 82 e part. n. 169

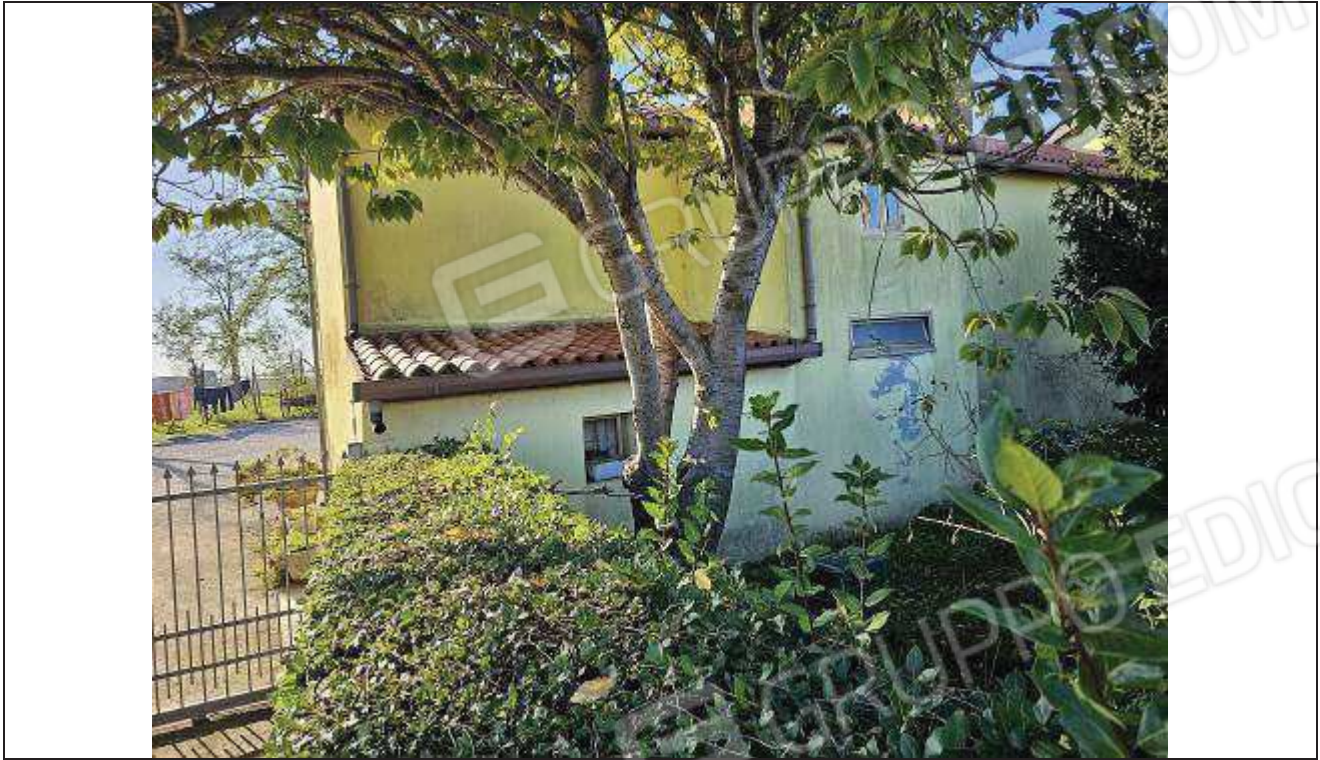
03 Vista del prospetto Nord-Est del fabbricato rurale (porzione residenziale);

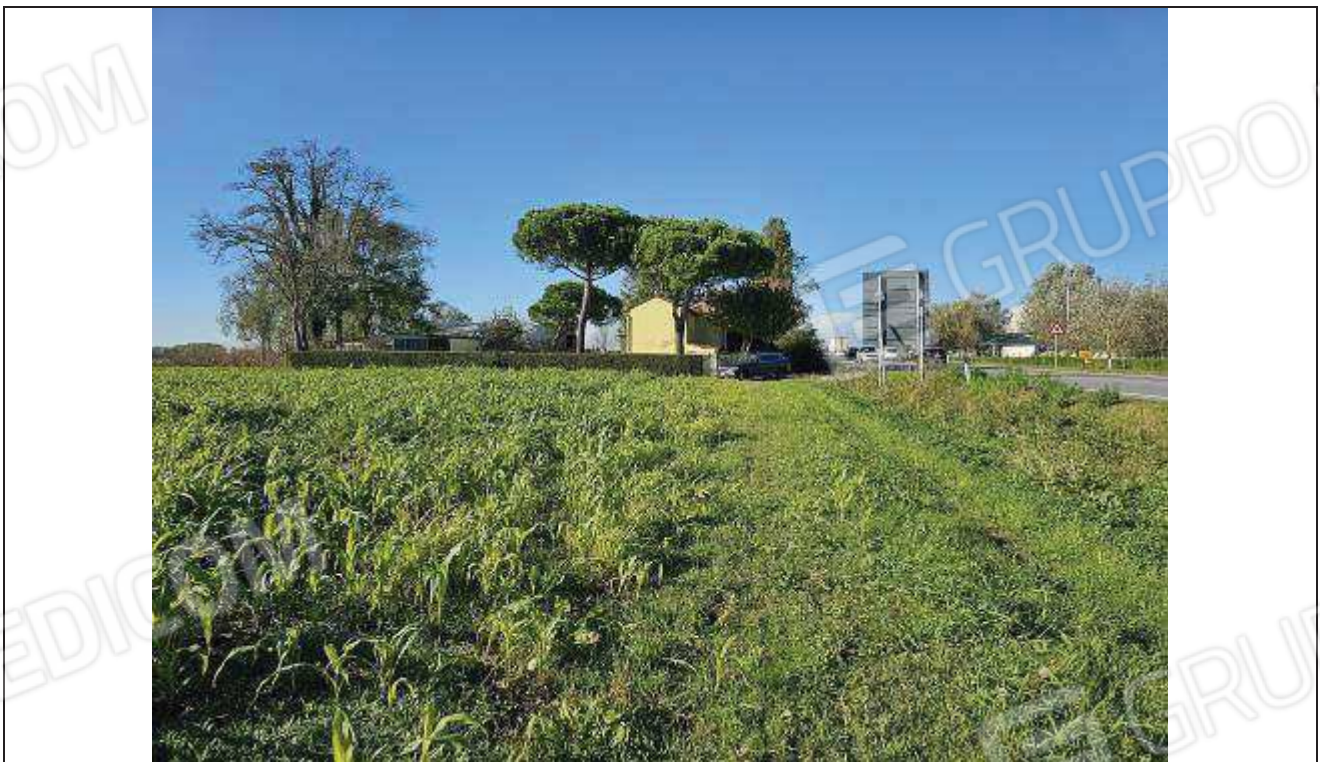
04 Vista del complesso rurale da Sud-Est, con parte dei terreni agricoli identificati al -C.T.: fg. 42, part. n. 82; Veduta lato sviluppato lungo la Strada Statale Romea;

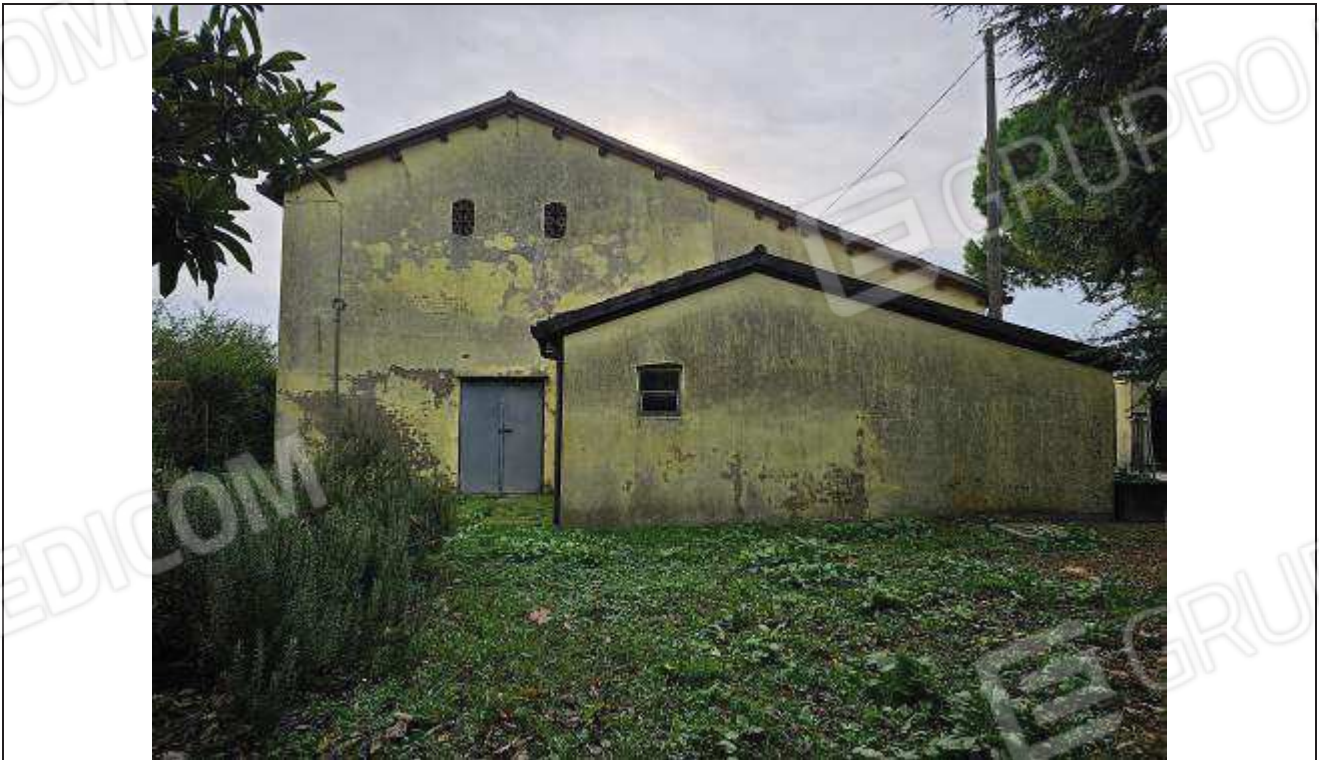
08 Vista del prospetto Nord-Ovest del fabbricato rurale, lato stalla;

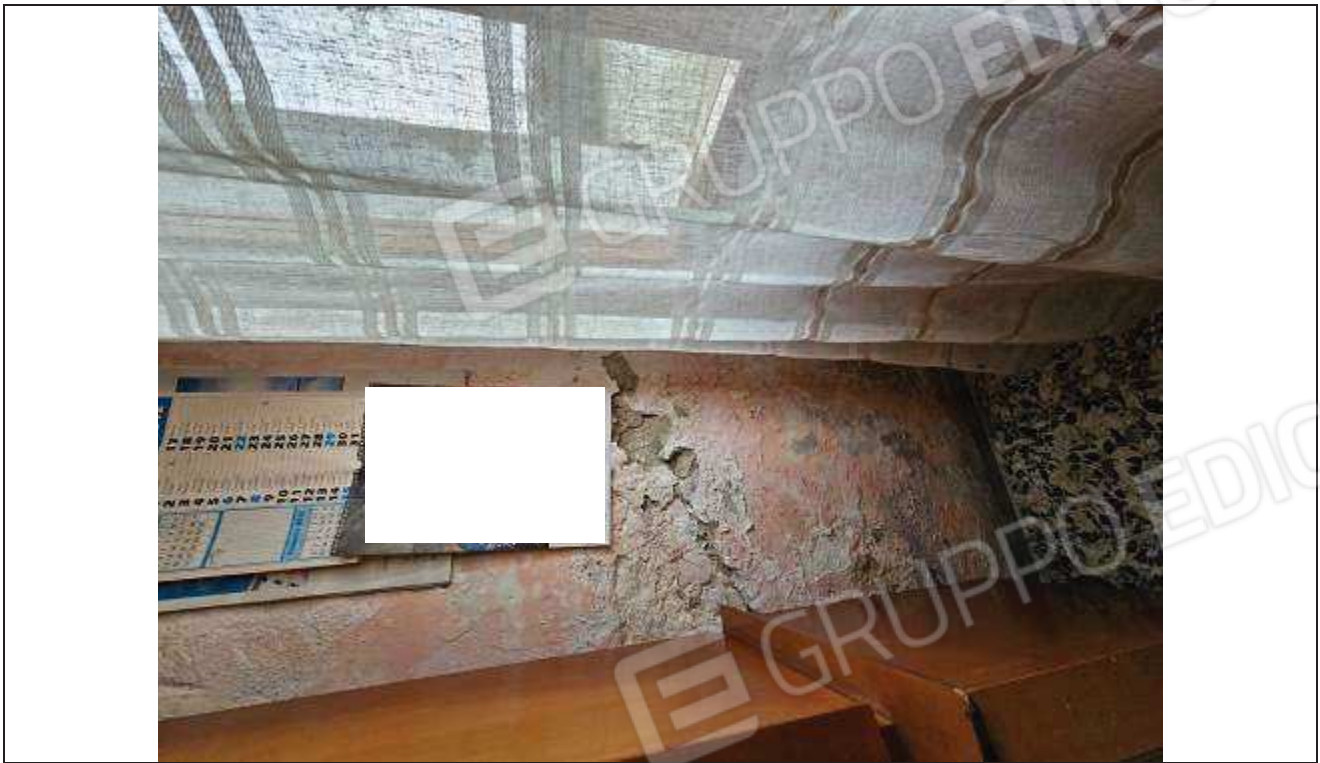
23 Particolare delle fessurazioni e del distacco dell'intonaco sulla parete interna del soggiorno;

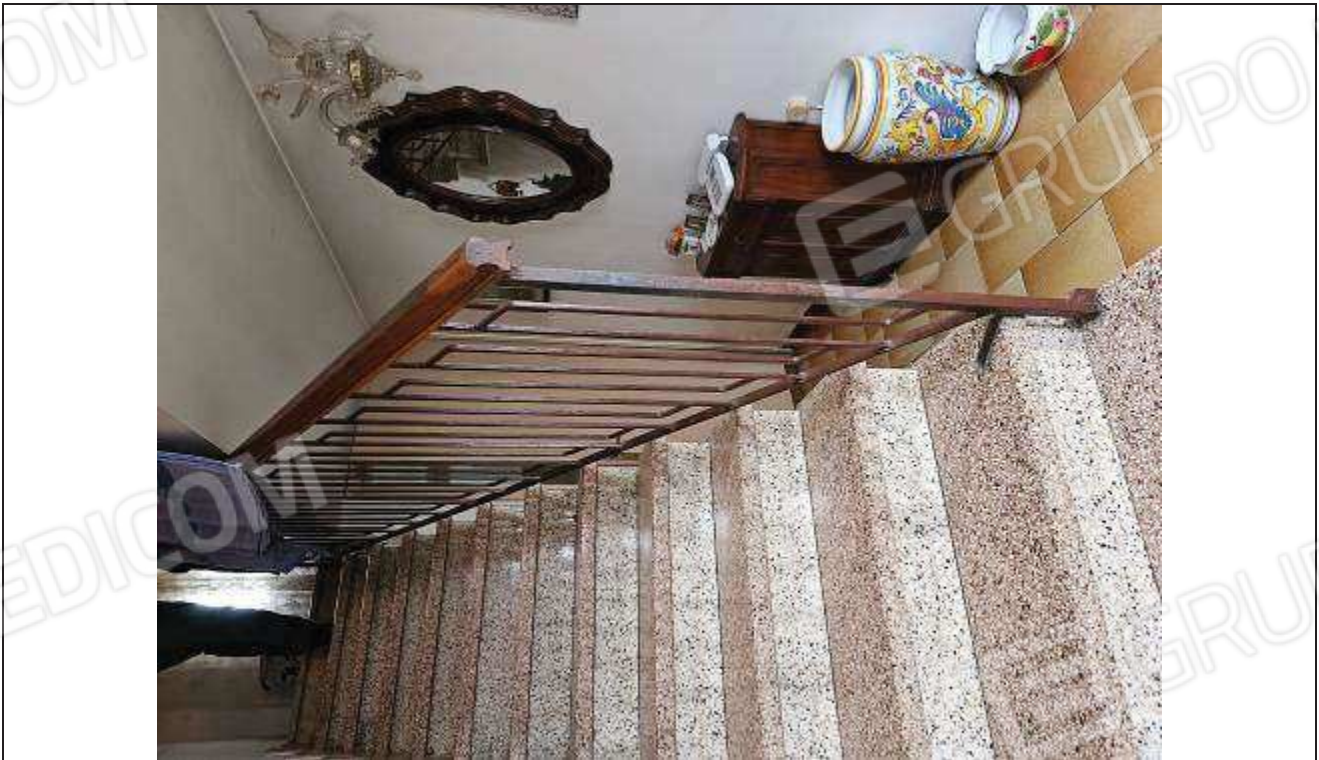
26 Vista del vano scale dall'ingresso;

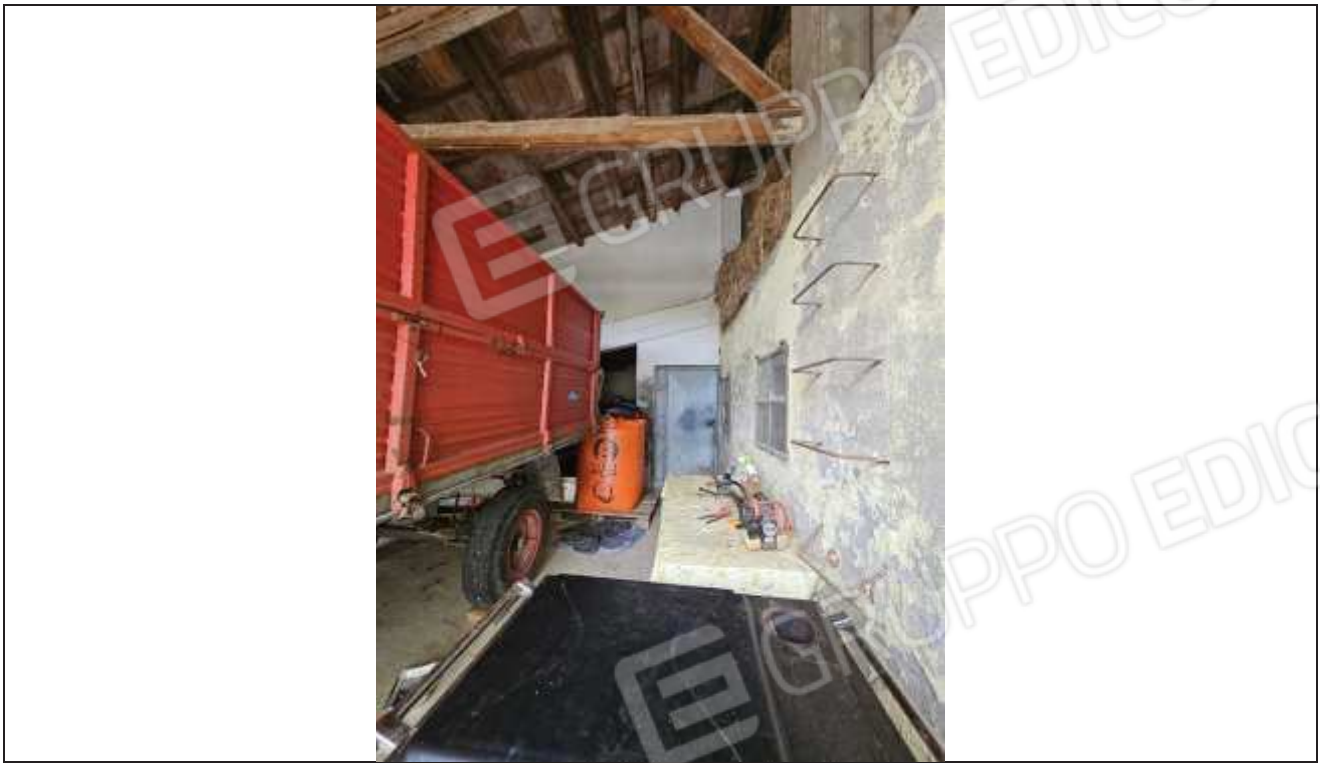
45 Vista interna del portico verso la porta della cantina;

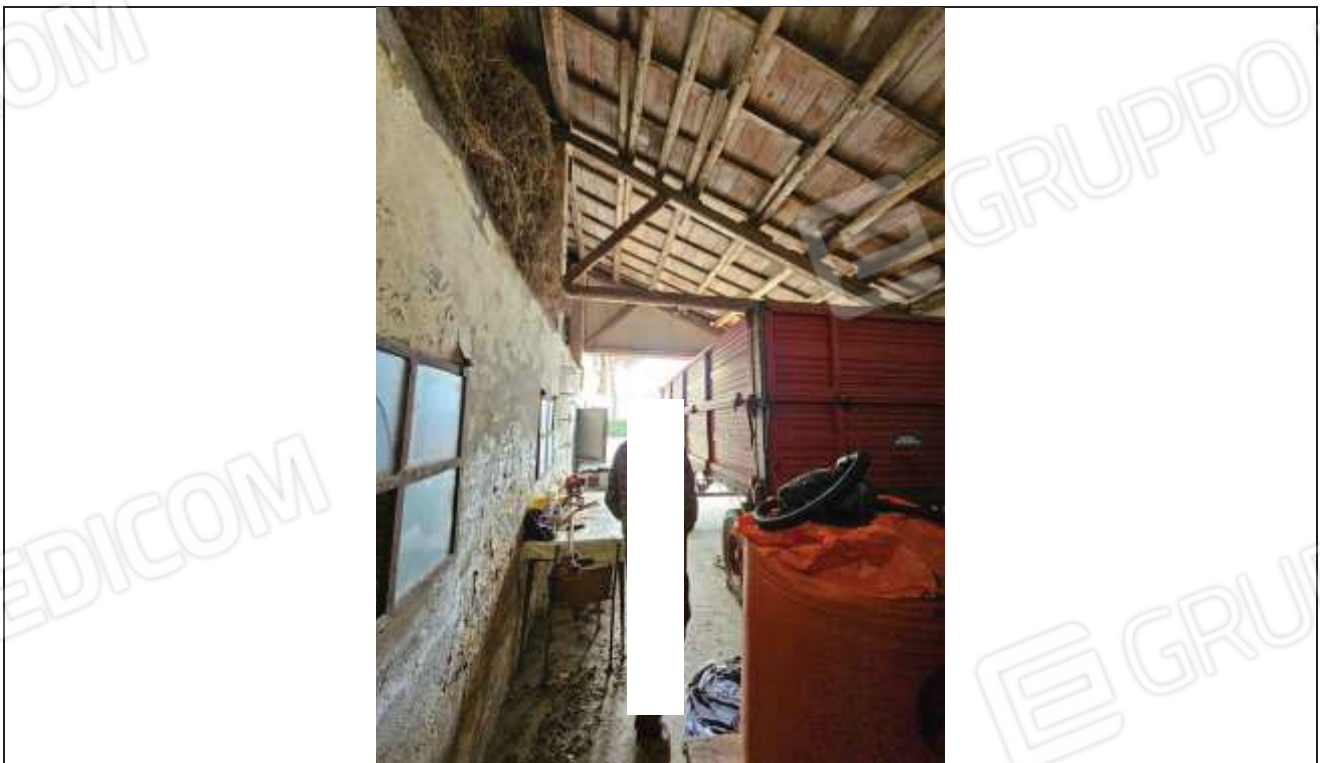
46 Altra vista interna del portico verso la corte esterna;

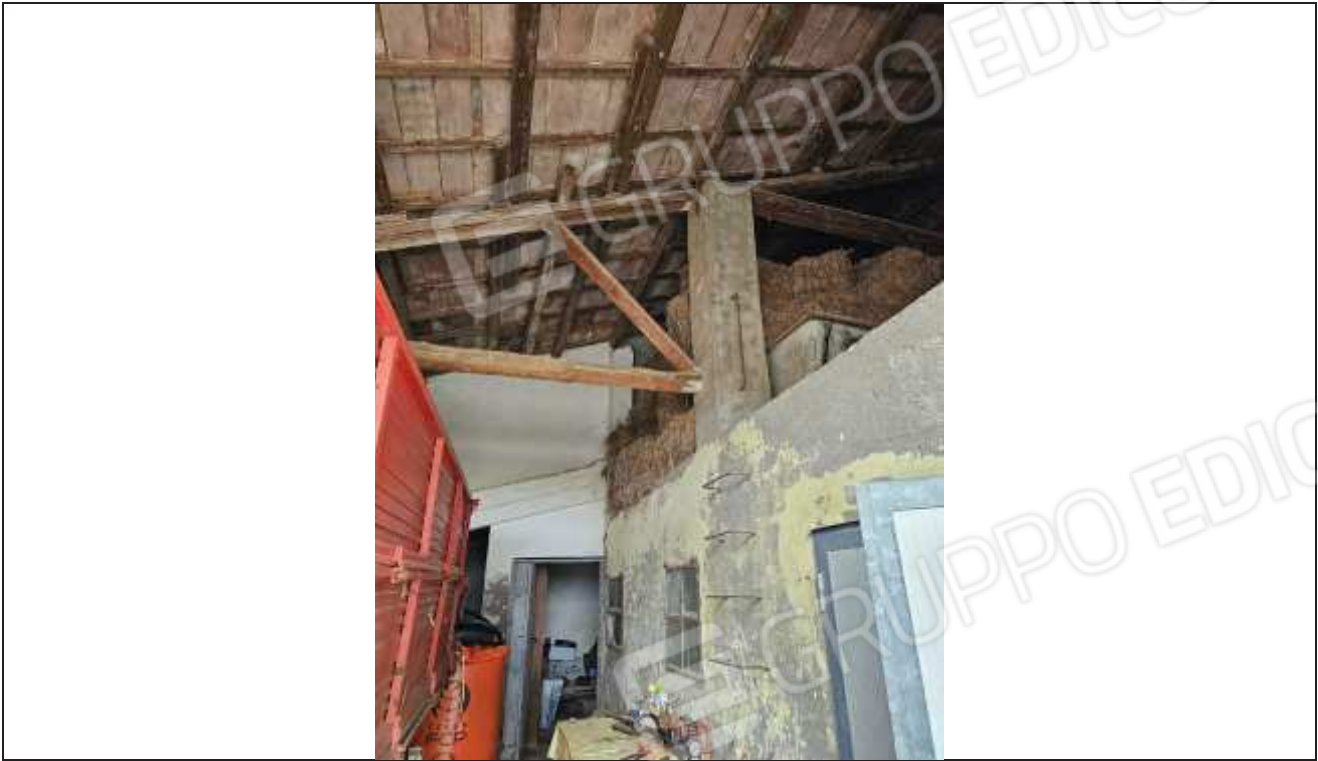
47 Vista dal portico verso il fienile collocato sopra il solaio della stalla ed accessibile mediante scale a pioli;

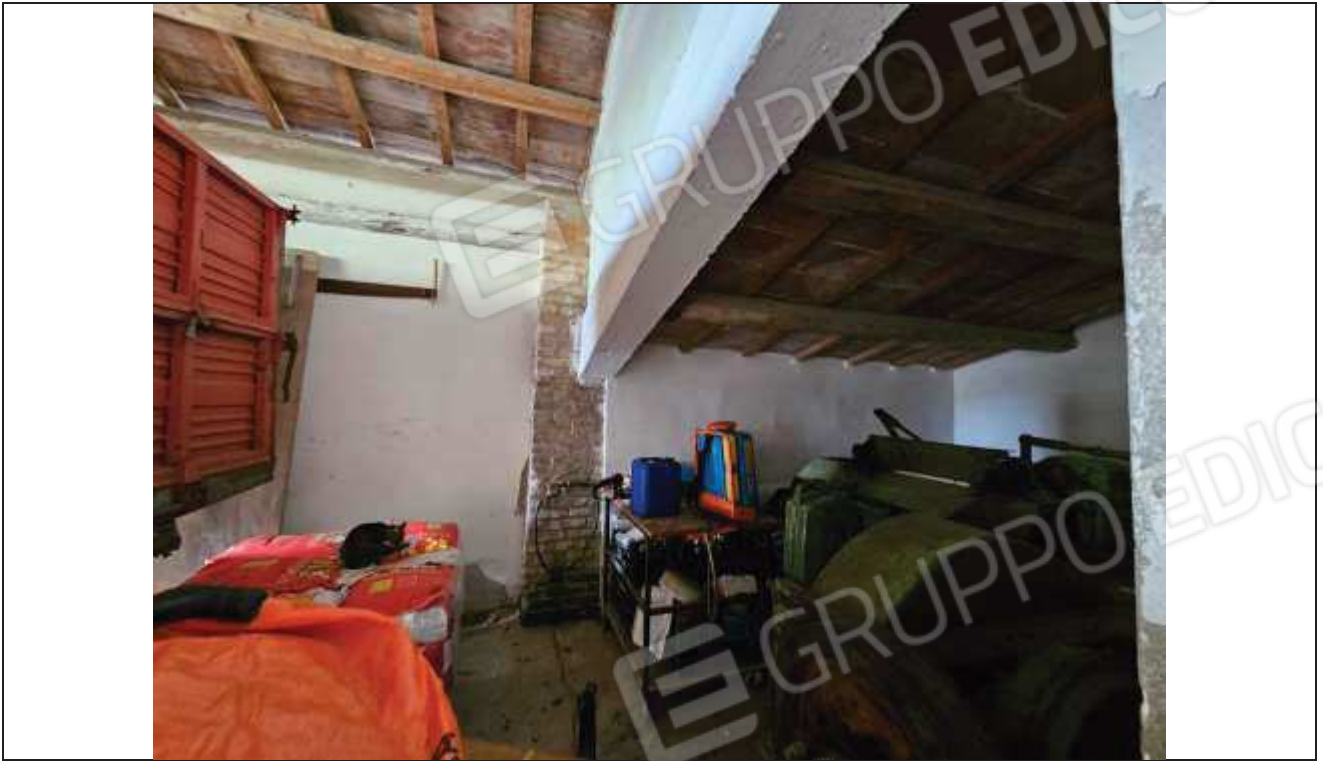
49 Vista del deposito aperto sul portico;

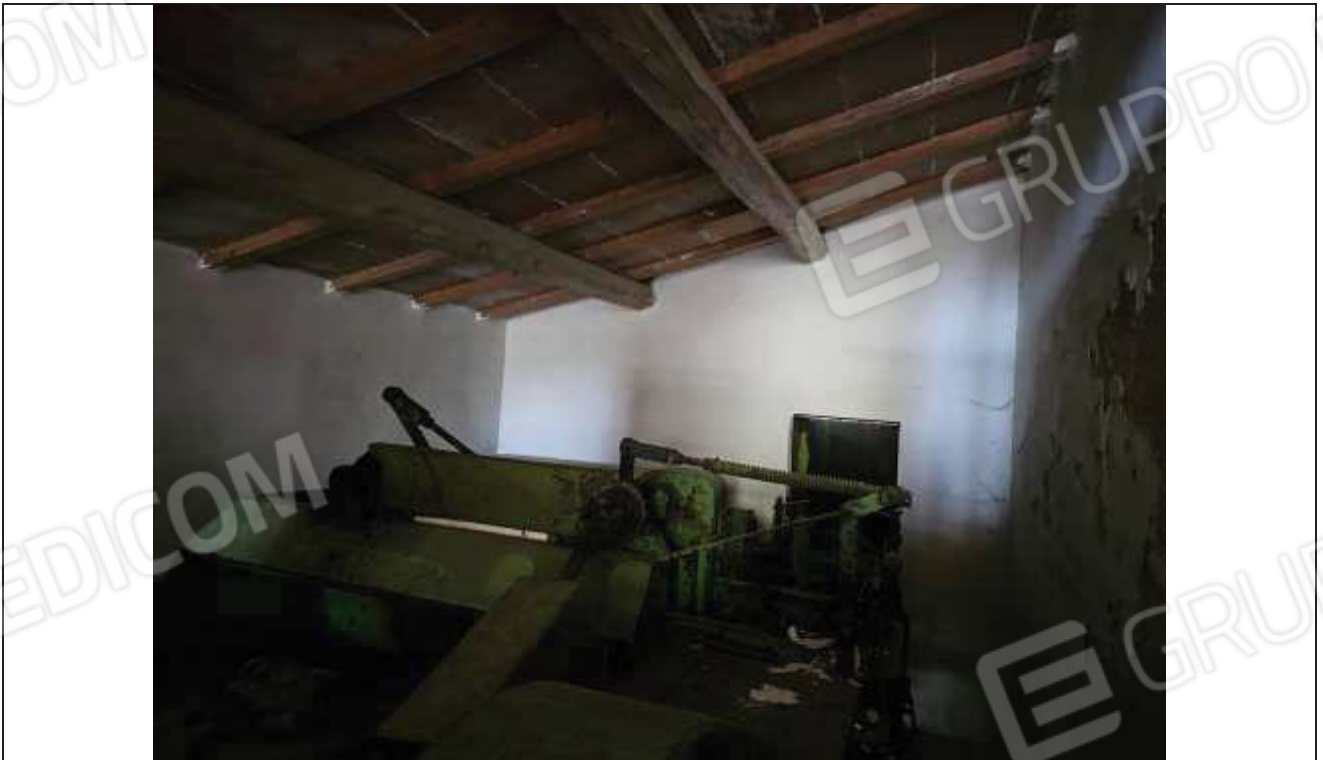
50 Altra vista interna del deposito;

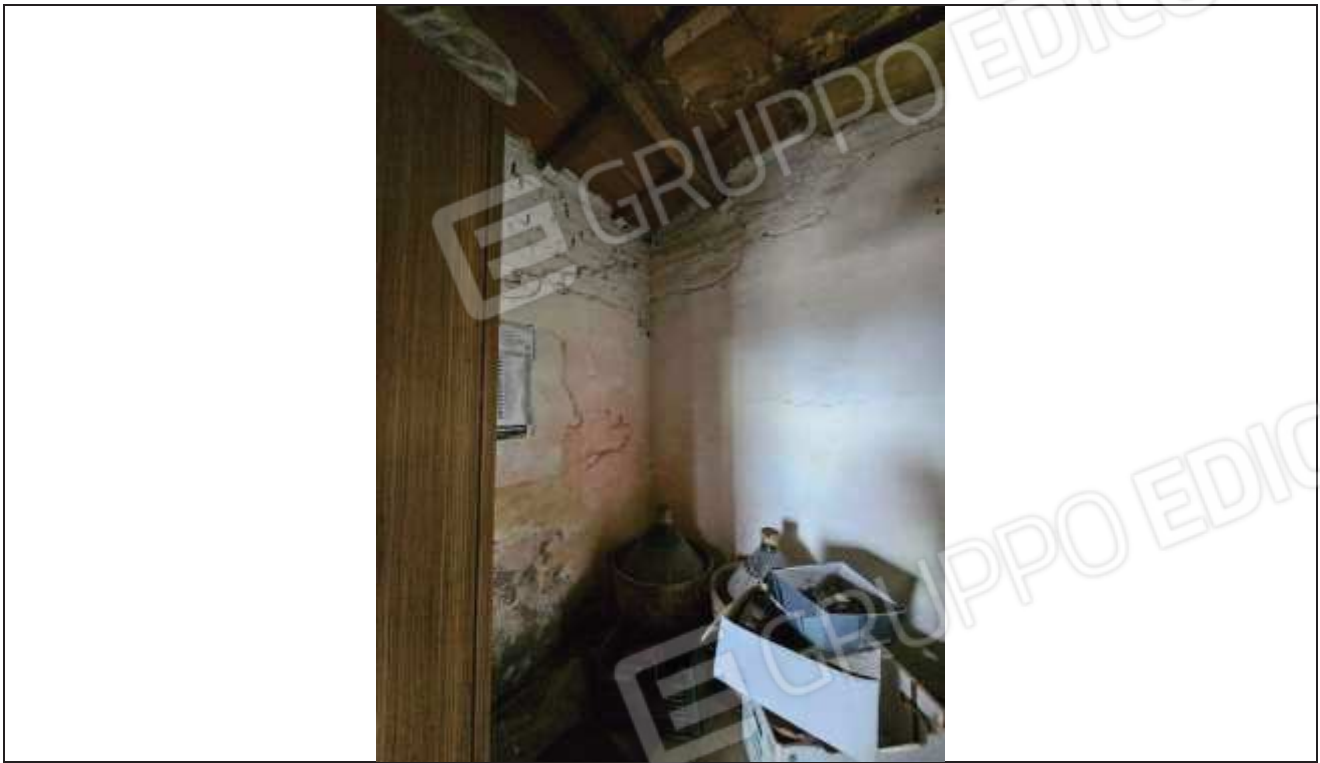
51 Vista della cantina accessibile dal portico;

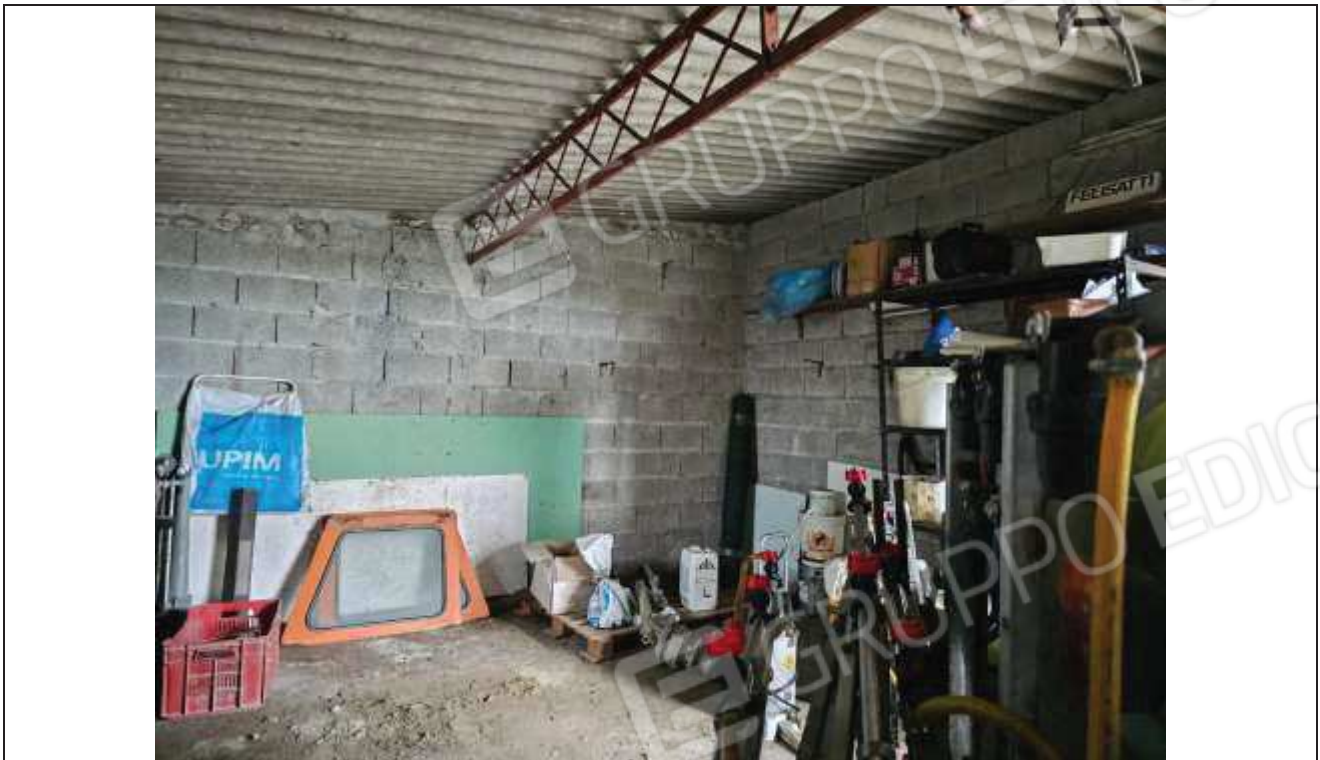
62 Vista interna del deposito attrezzi, verso la corte esterna;

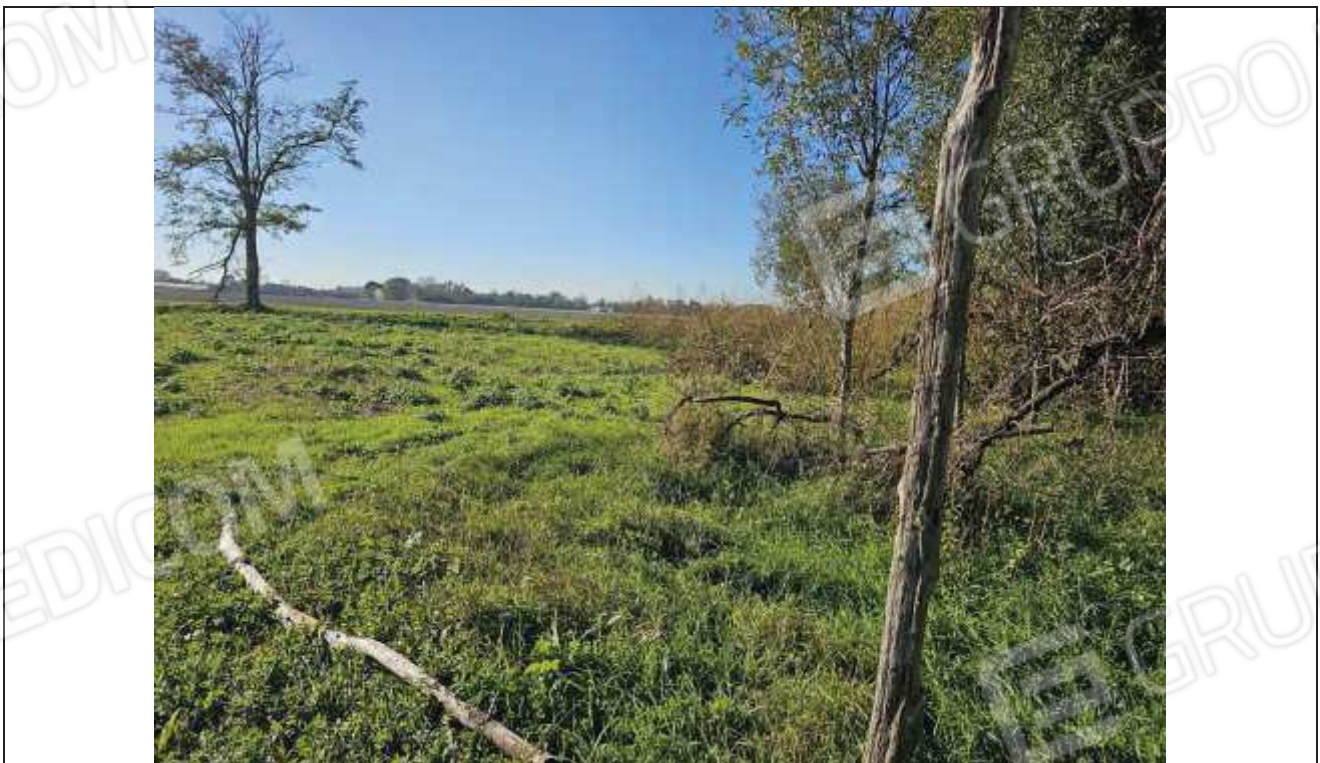
71 Vista della particella n. 77, verso la Strada Statale Romea;
