TRIBUNALE DI TREVISO

G.E. DOTT.ssa TORRESAN PAOLA**RELAZIONE PERITALE**

PROCEDIMENTO R.G.E. 404/2017*promosso da***Creditore procedente: GUBER S.P.A. (P.IVA: 03140600176)**per **BUONCONSIGLIO 3 S.R.L.***contro*

Lotto 1 - OPIFICIO ubicato in loc. Talponè

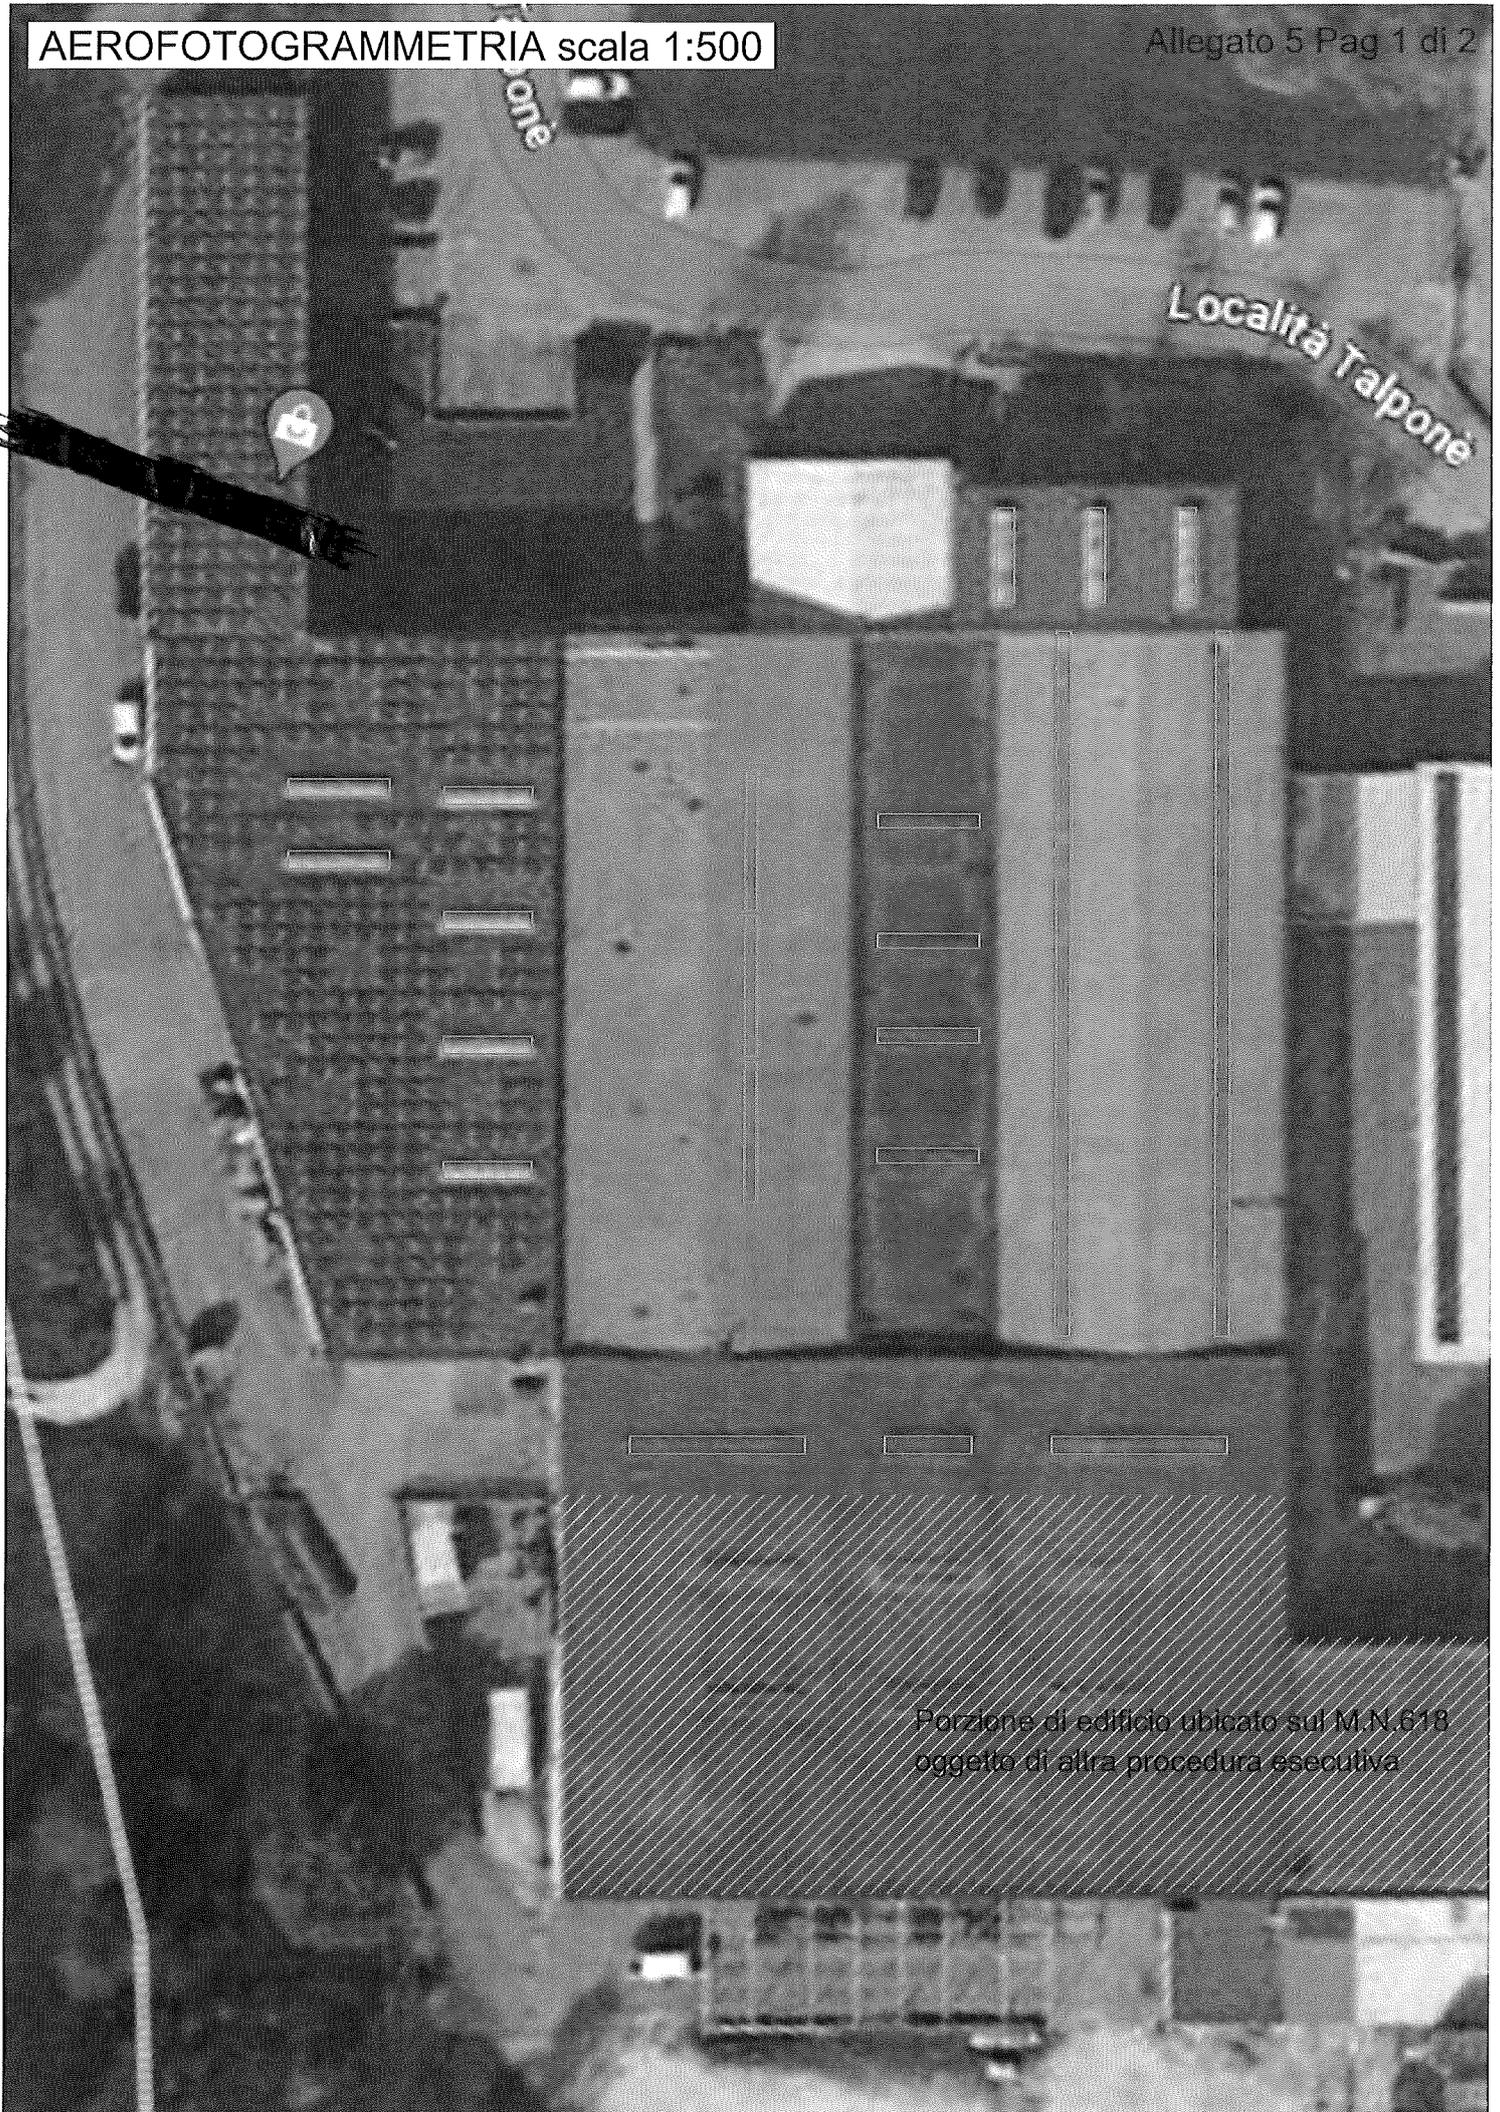
- 1 Porzione con copertura piana in guaina
lucernari in vetro dimensioni n. 2: 12.00x1.20 n. 1: 6.00x1.20 circa
- 2 Porzione con copertura a due falde in eternit ondulato
lucernari in policarbonato n. 2: 12.00x1.20 n. 1: 6.00x1.20 circa
- 3 Porzione con copertura piana in guaina
lucernari in policarbonato alveolare n. 3: 6.50x1.20 circa
- 4 Porzione con copertura piana in guaina
lucernari in vetro n. 4: 7.00x1.00 circa
- 5 Porzione con copertura a due falde in eternit ondulato
lucernari in policarbonato n. 3: 9.60x0.80 circa
- 6 Porzione con copertura piana in guaina, lucernari
con cupola in policarbonato alveolare n. 4: 6.00x1.20 e n. 2: 7.00x1.20 circa
