**TRIBUNALE ORDINARIO DI TREVISO
SEZIONE ESECUZIONE IMMOBILIARE**

R.G. 404/2017

PARERE TECNICO

**Sulle strutture degli edifici ai fini della valutazione degli interventi di ripristino
della copertura eseguibili**

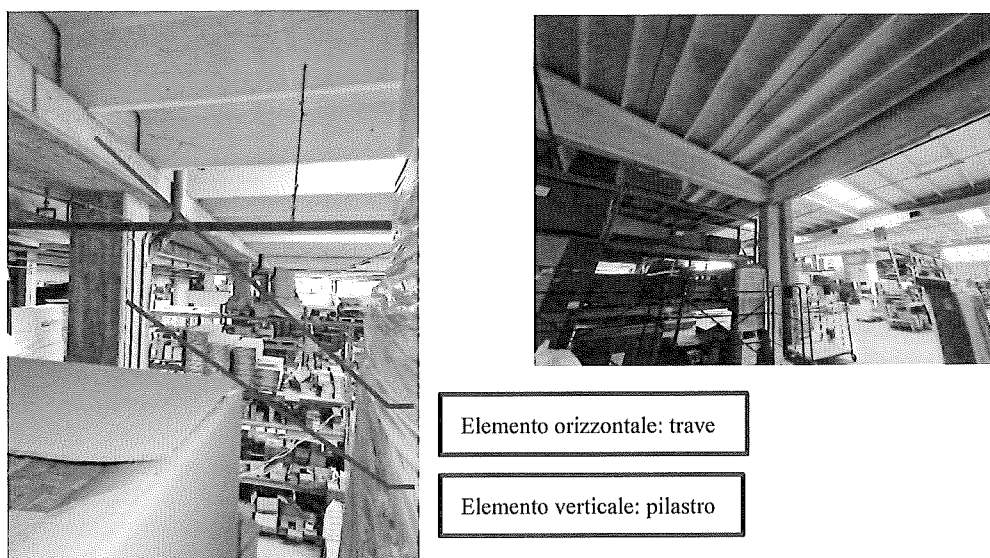
Figura 3 _ Tipologia di struttura verticale e orizzontale

- la struttura portante del fabbricato, così come accertato e riportato sui progetti strutturali dell'epoca, è caratterizzata da elementi verticali (pilastri) e da elementi orizzontali (travi perimetrali) in cemento armato;

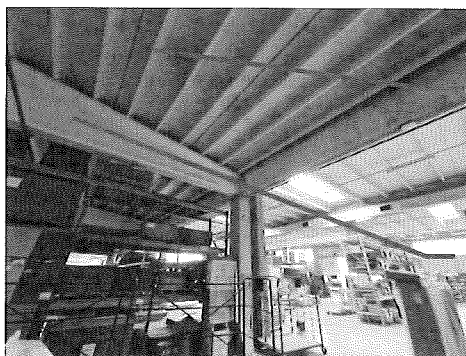
Figura 4 _ Caratteristiche strutturali del sistema di copertura

Elemento orizzontale/orditura secondaria: Tegoli a doppio T di copertura in cemento armato precompresso

Elemento orizzontale/orditura principale: Trave di copertura prefabbricata in cemento armato con geometria a doppia falda

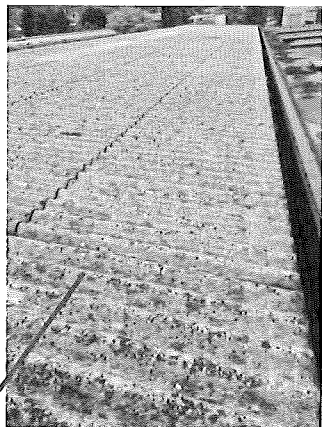
Elemento funzionale/manto di copertura: lastre in cemento amianto su copertura a falde inclinate

Si segnala che il manto di copertura sopra raffigurato, riconducibile agli inizi degli anni '80, presenta, come anche confermato dalle generalizzate infiltrazioni d'acqua riscontrate nei reparti produttivi, uno stato di degrado generalizzato dovuto al lento deterioramento del materiale (causato dalla vetustà delle lastre di copertura installata nei primi anni '80) e dai sempre più violenti fenomeni meteorologici susseguitesì degli ultimi anni (come da evidenza agli atti di danni provocati dalla grandine). Allo scopo, si segnala che durante il sopralluogo in loco veniva accertato che lungo l'estensione della superficie era sussistente la presenza di cavillature e/o fessurazioni, evidenti fori causati dalla grandine; risultavano altresì visibili precedenti interventi di riparazione condotti sulle lastre.

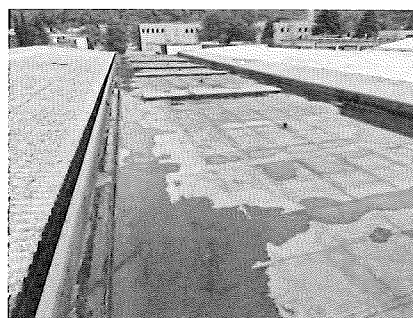
Elemento funzionale/manto di copertura: guaina impermeabile su copertura piana

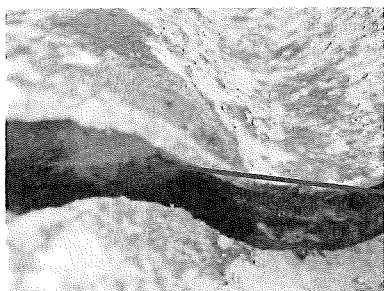
Elemento funzionale/manto di copertura: Lana minerale

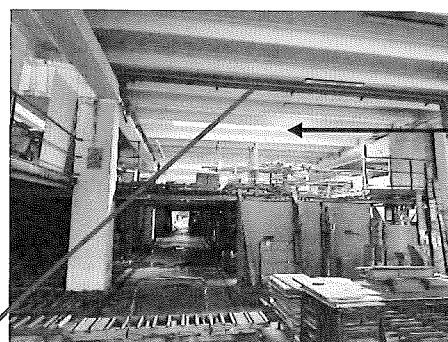
Copertura piana
Elemento orizzontale/orditura secondaria:
Tegoli a doppio T di copertura in cemento
armato precompresso

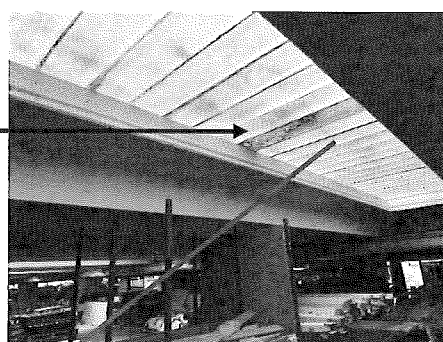
Copertura piana
Elemento di illuminazione:
lucernario

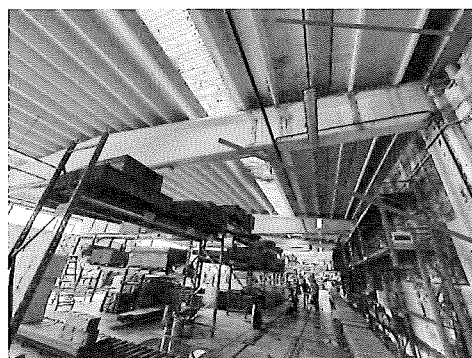
Elemento orizzontale/orditura secondaria: Tegoli a doppio T di copertura in cemento armato precompresso

Elemento orizzontale/orditura principale: Trave di copertura prefabbricata in cemento armato con geometria a doppia falda

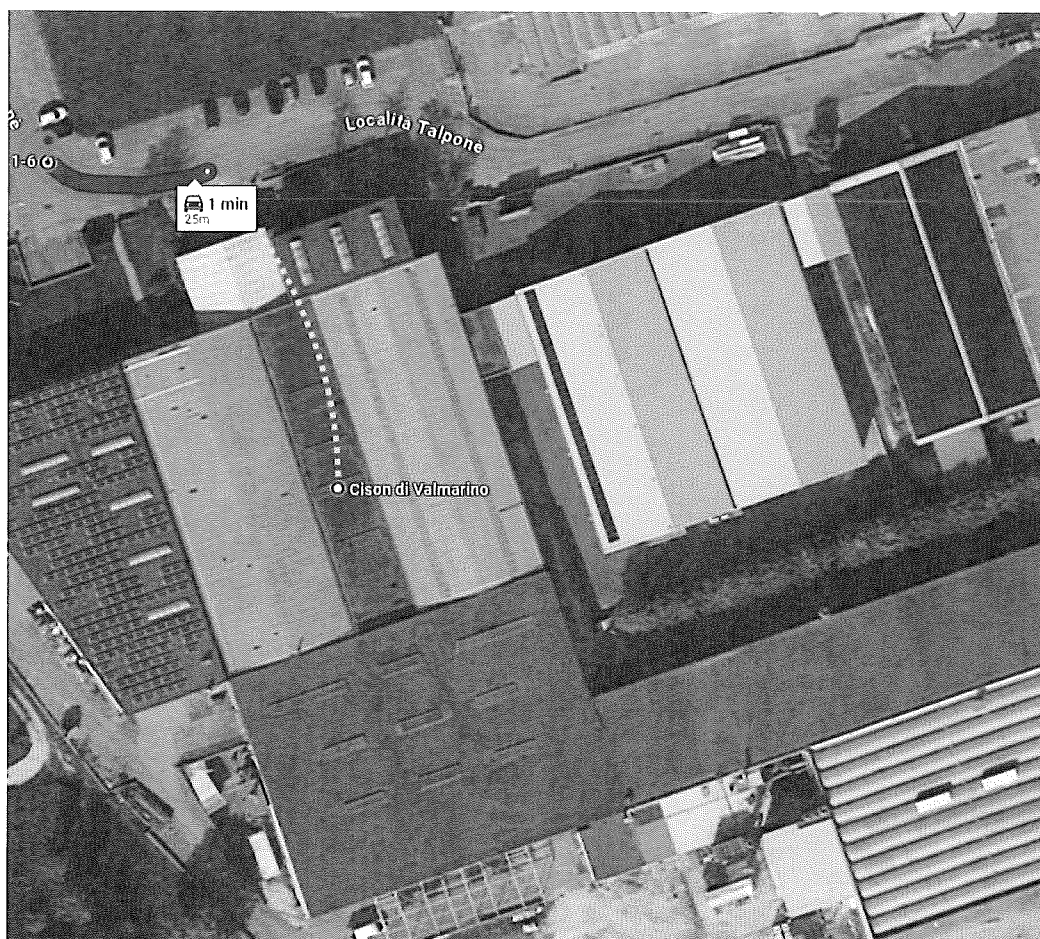
Figure 1_copertura oggetto d'esame (in giallo)

La copertura esterna contiene elementi costituiti da cemento-amianto (eternit) che presentano diverse crepe e fessurazioni. Di conseguenza, con il progredire del deterioramento delle lastre nel corso del tempo, si potrebbe verificare il rilascio di polvere contenente fibre d'amianto nell'ambiente.

Nel sito d'indagine è presente un fabbricato con copertura costituita da cemento-amianto (MCA). All'interno dell'immobile vi è un controsoffitto in cemento, la copertura esterna non è visibile dall'interno.
