### **Caratteristiche strutturali del bene**

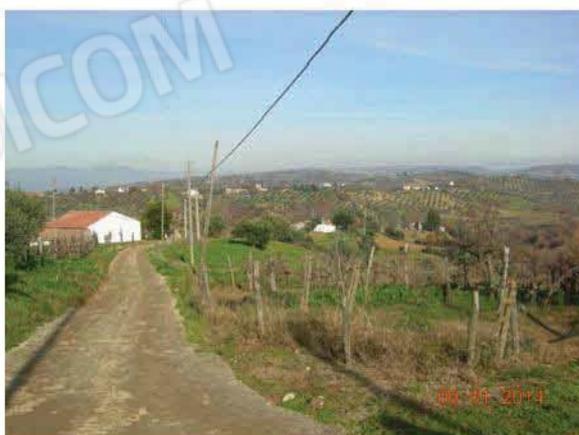
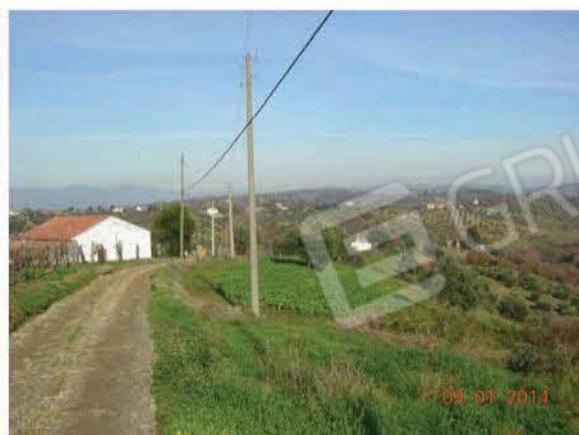
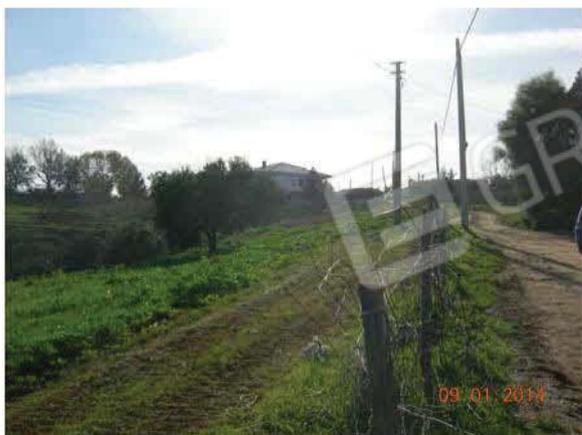
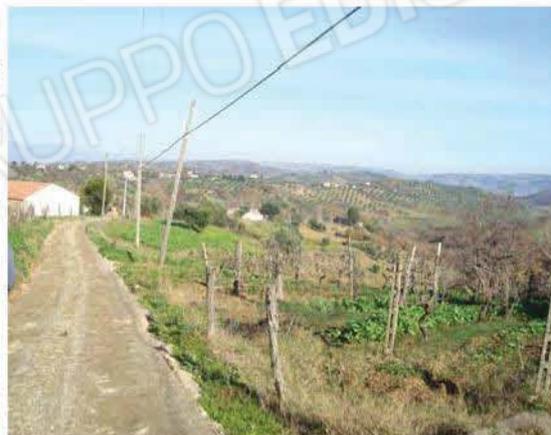
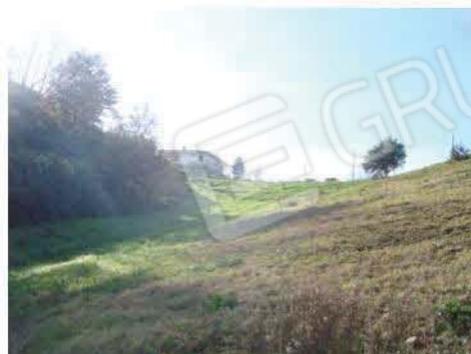
Quanto, poi, alla particella n° 350 sulla stessa si rilevava la presenza di colture ortive e piante di ulivo (Cfr. Foto da n. 93 a 97).

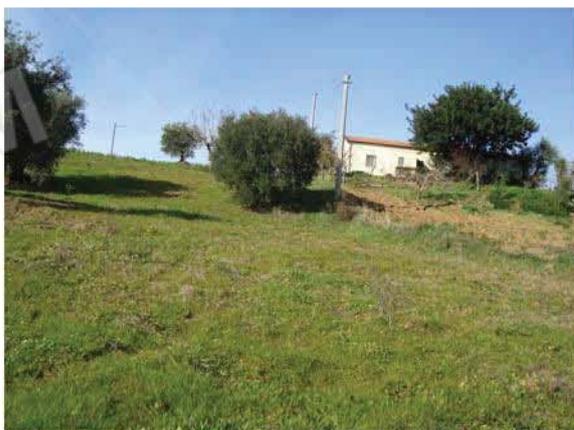
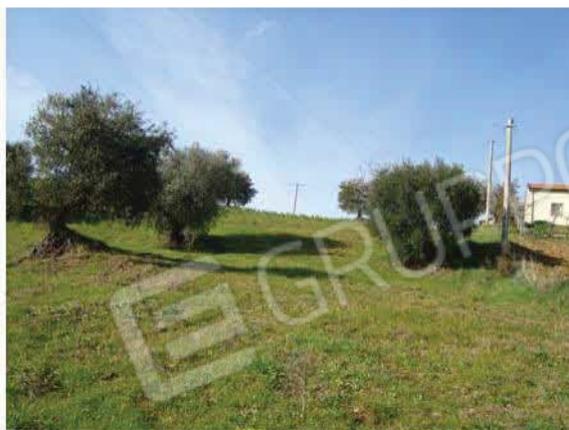
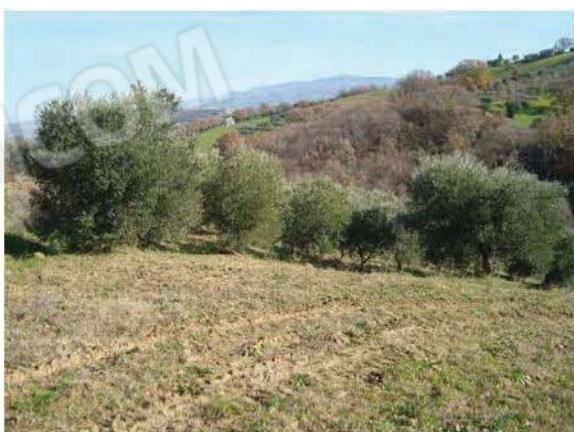
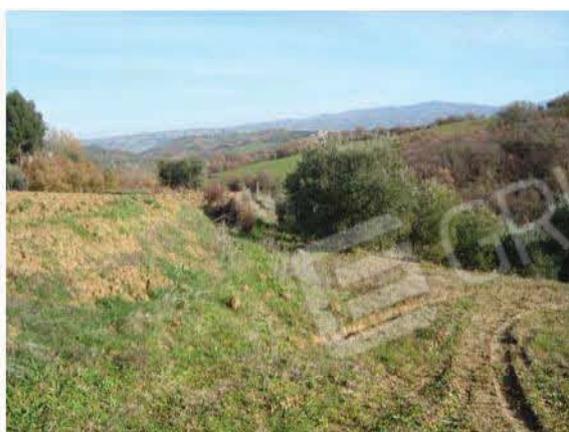
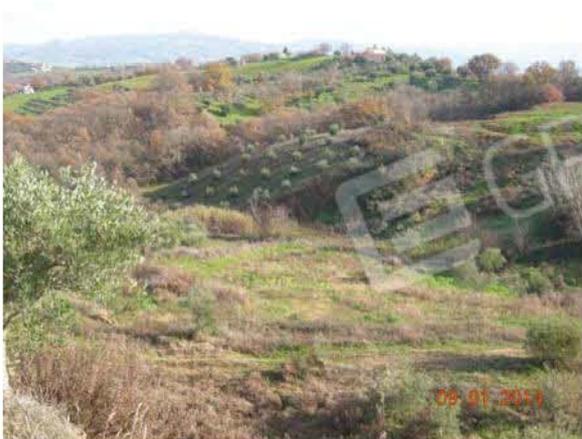
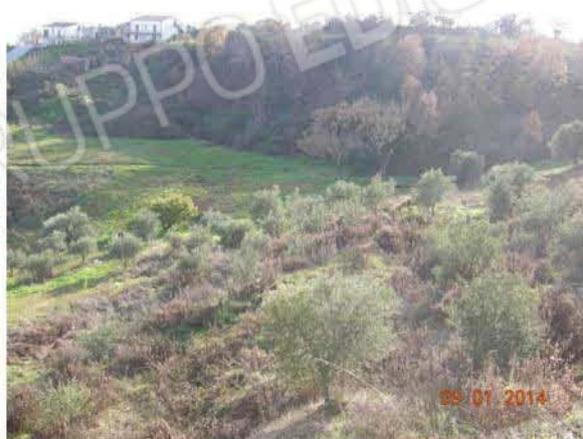
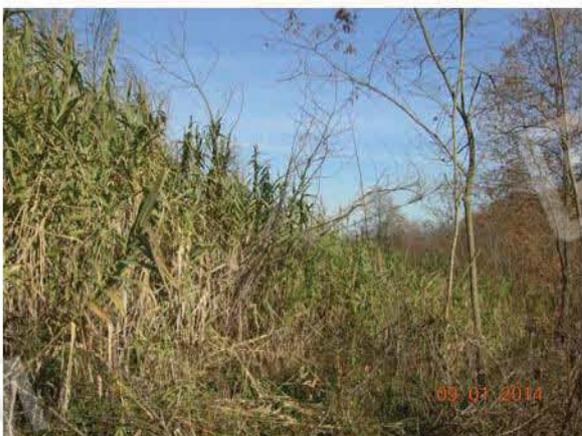
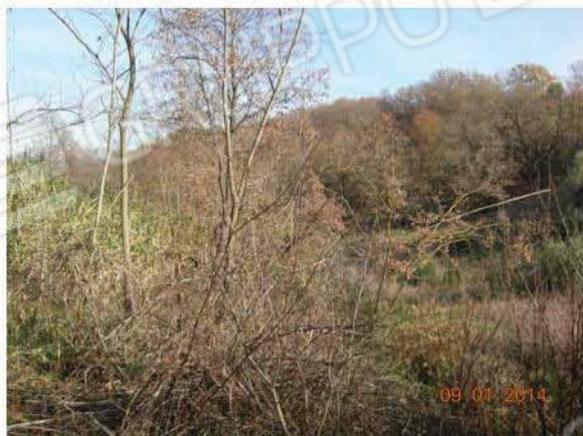
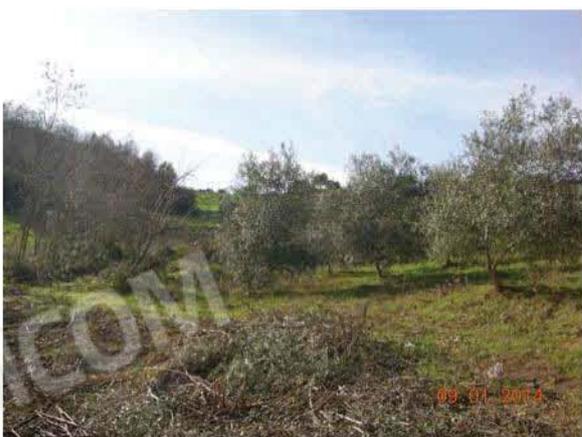
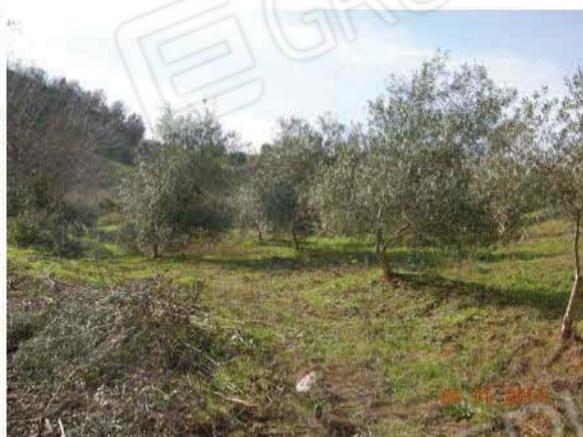
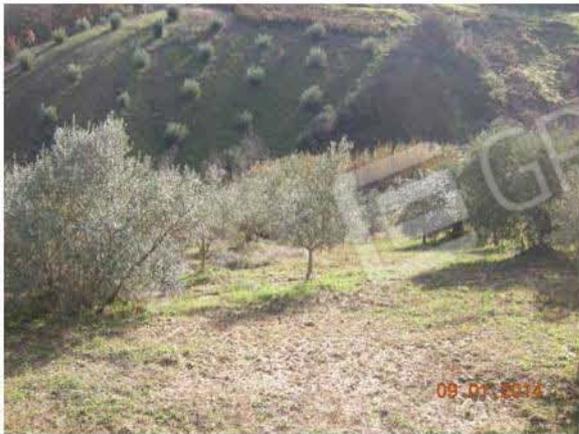
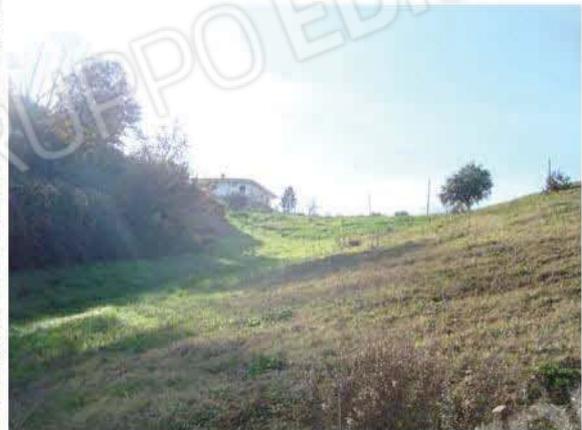
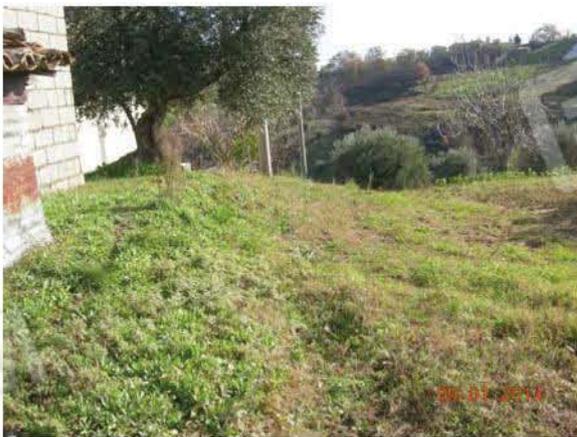
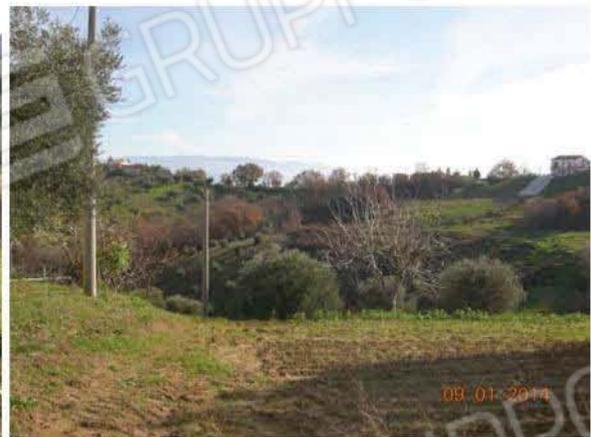
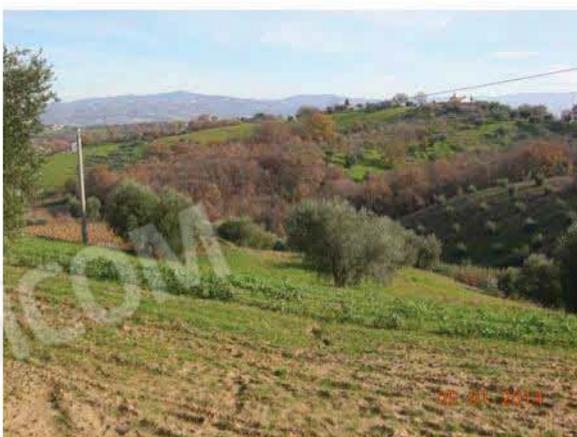
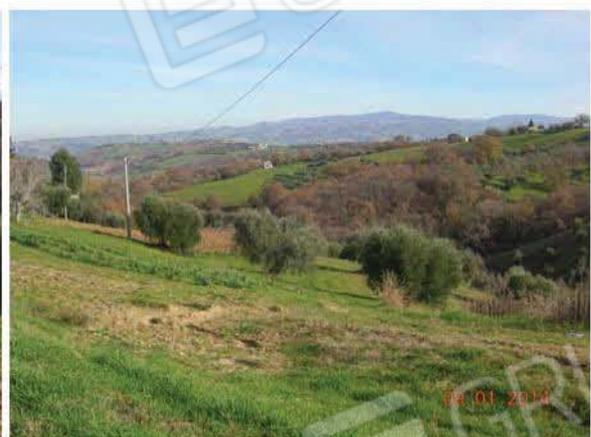
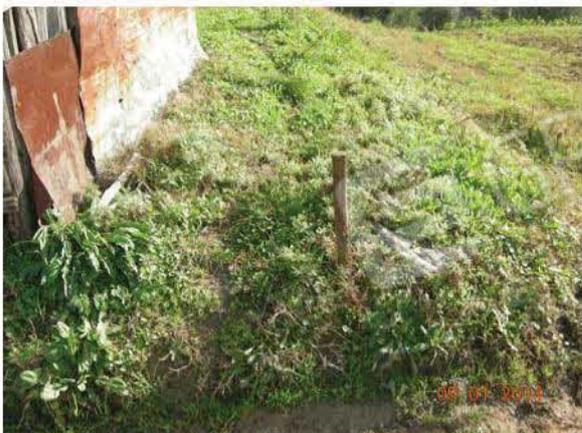
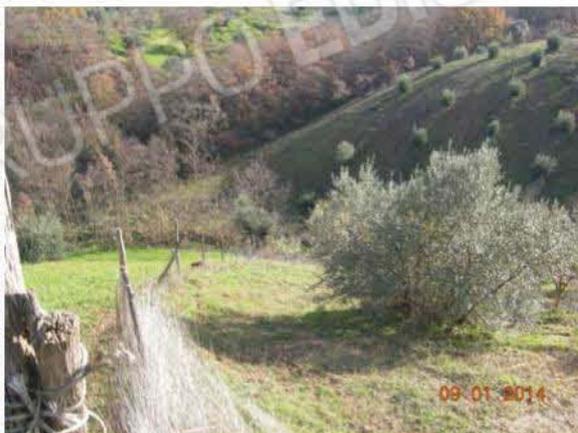
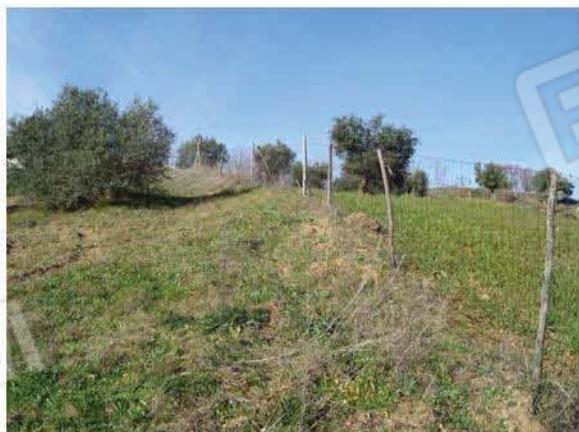
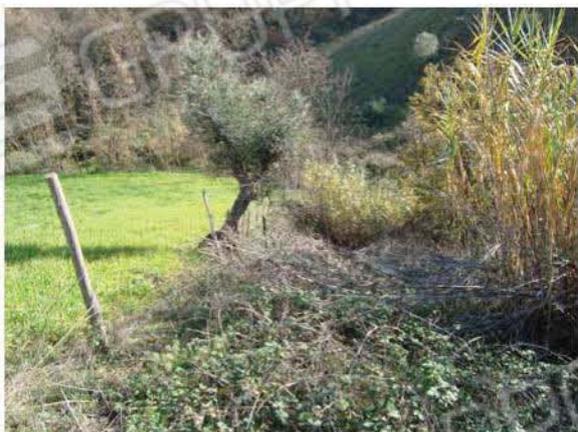
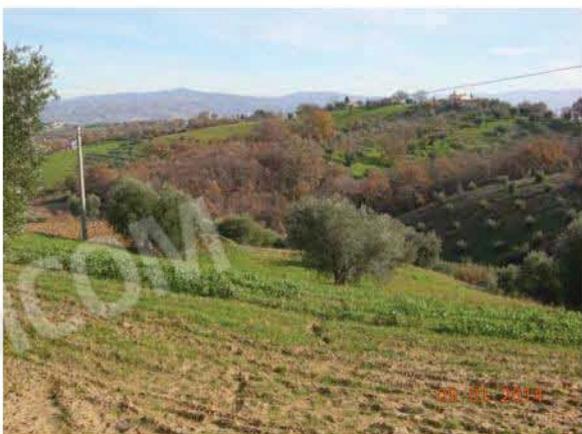
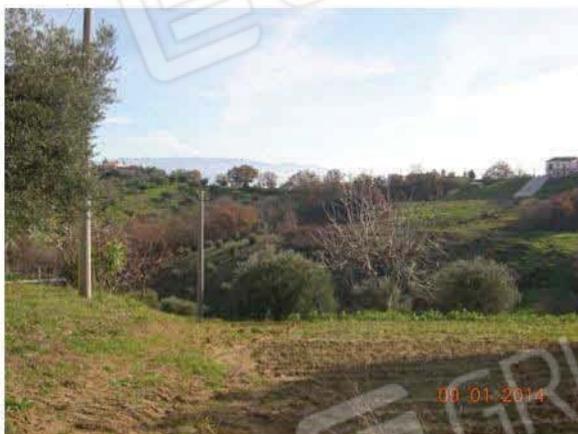
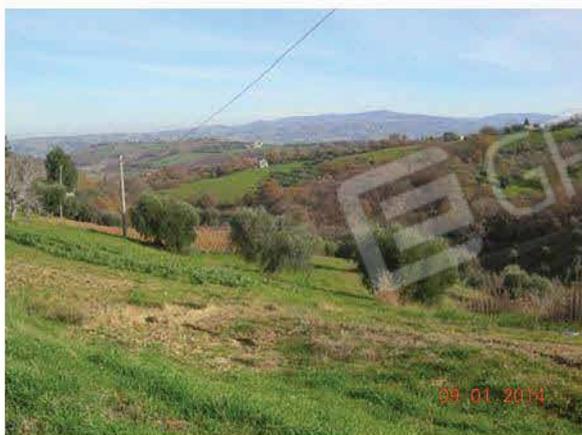
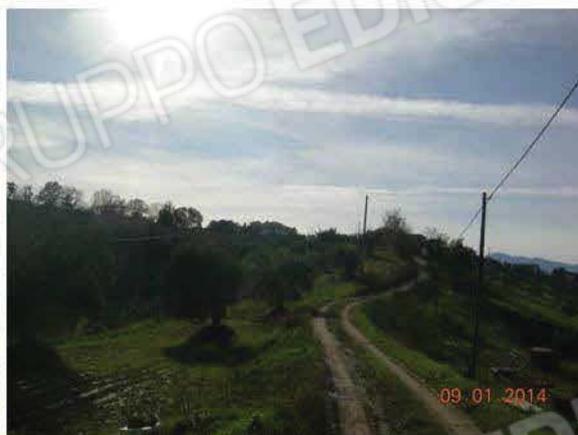
In ordine poi alle particelle di terreno N° 259 – 263 – 257 sulle stesse si rilevava la presenza di alberi di ulivo per lo più situati in posizione sparsa.

Tanto è meglio osservabile dalla sequenza fotografica numerata da 111 a 139.

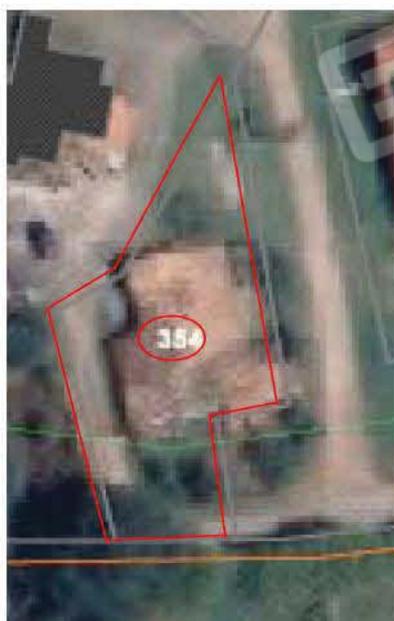
L'UTC forniva anche un'immagine ortofotografica, di seguito riportata in stralcio, da cui si può anche rilevare la presenza dei corpi di fabbrica anzidetti all'interno della particella n° 354.
