**3. RAPPRESENTAZIONE GRAFICA STATO DI
FATTO DEI LUOGHI, INDIVIDUAZIONE
DIFFORMITÀ RISCOstrate E SUPERFICI DA
DEMOLIRE**

RAPPRESENTAZIONE PLANIMETRICA DEI SUBALTERNI
Procedura esecutiva n.96-2018 - Sopralluogo del 09/12/2019
Scala 1:100

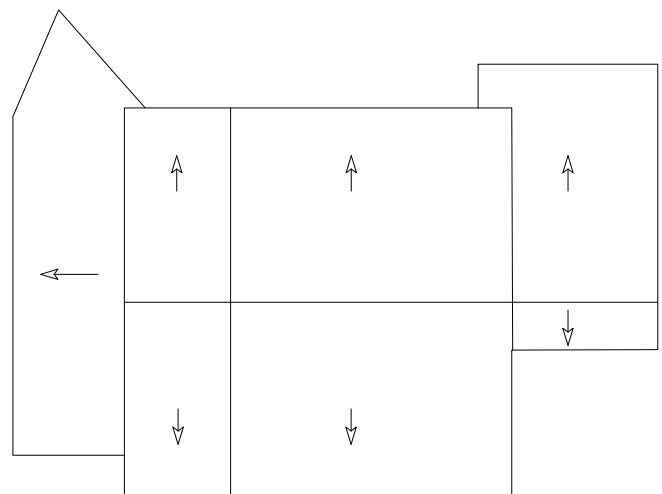
Pianta Copertura

Ampliamento non presente in planimetria catastale
-

Veranda presente in planimetria catastale, trasformata in vano chiuso
-

Tramezzatura non presente in planimetria catastale ma presente nello stato di fatto.
-

Aperture non presenti in planimetria catastale
-

Aperture presenti in planimetria catastale che non esistono nello stato di fatto
-

Corpo scala presente in planimetria catastale e non esistente nello stato di fatto.
-

Tramezzatura e muratura presente in planimetria catastale, non presente nello stato di fatto

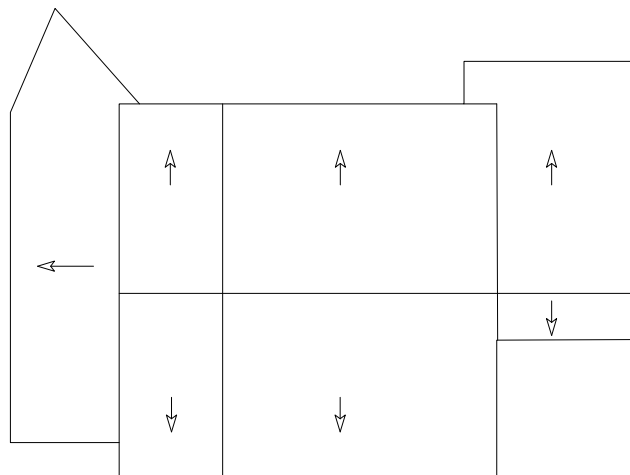
Pianta Copertura

Porzione in ampliamento abusivo non sanabile da demolire
-

Veranda come da concessione edilizia in sanatoria n°167 del 27/12/1990, successivamente murata.
-

Corpi scala come da concessione edilizia in sanatoria n°167 del 27/12/1990
-

Finestre come da concessione edilizia in sanatoria n°167 del 27/12/1990, non riscontrate.
-

Muro non presente nella concessione edilizia in sanatoria n°167 del 27/12/1990
-

Finestre che non sono presenti in concessione edilizia in sanatoria n°167 del 27/12/1990
