ALLEGATO 12

Rilievi fotografici eseguiti in fase di sopralluogo

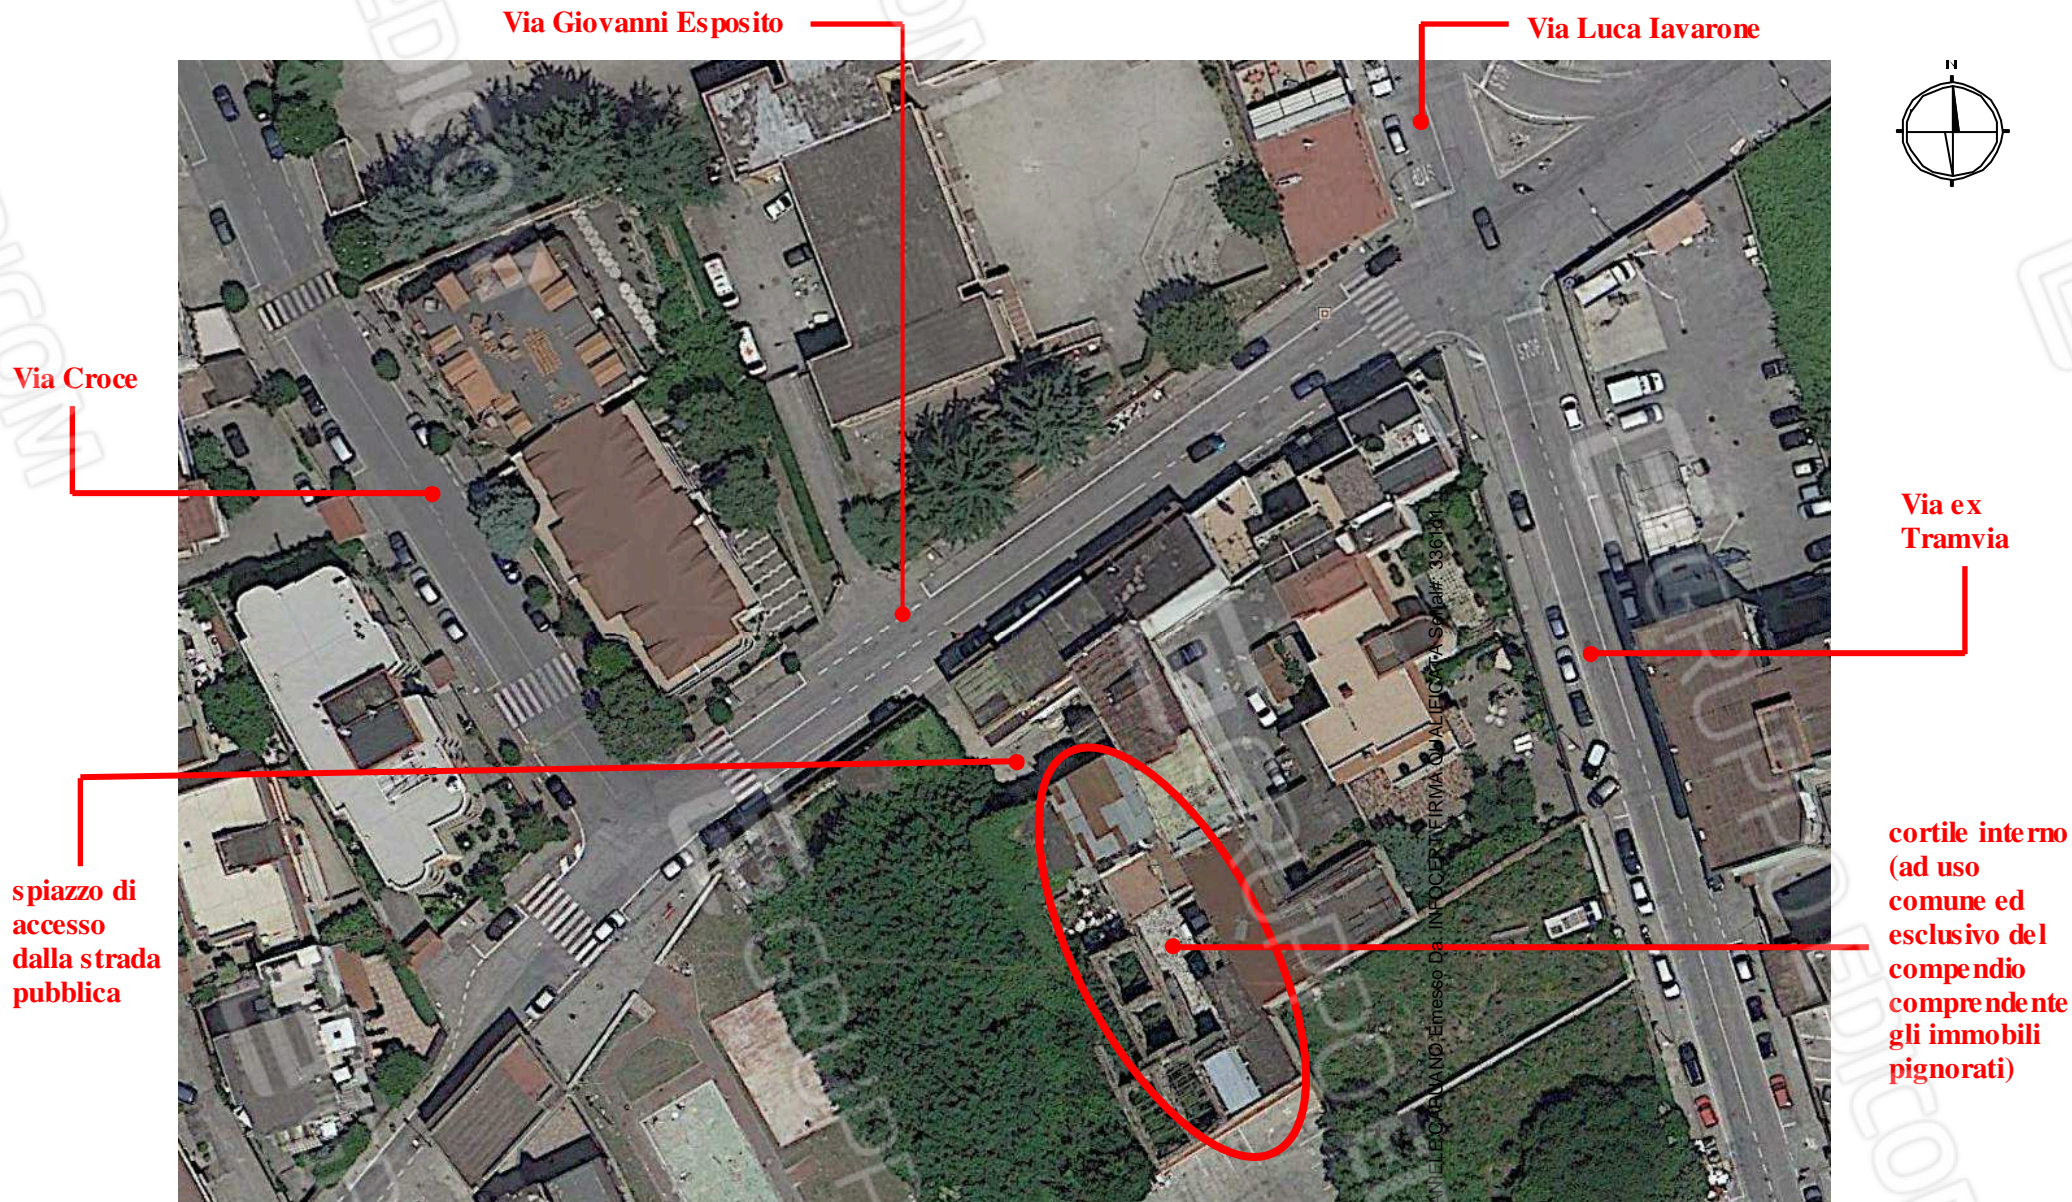
Foto n. 1:

- Stralcio fotografico d'inquadratura territoriale (immagine tratta da Google Earth).
- E' stato evidenziato il caseggiato comprendente gli immobili pignorati, distinto come Via Giovanni Esposito n. 5 nel Comune di Casavatore.

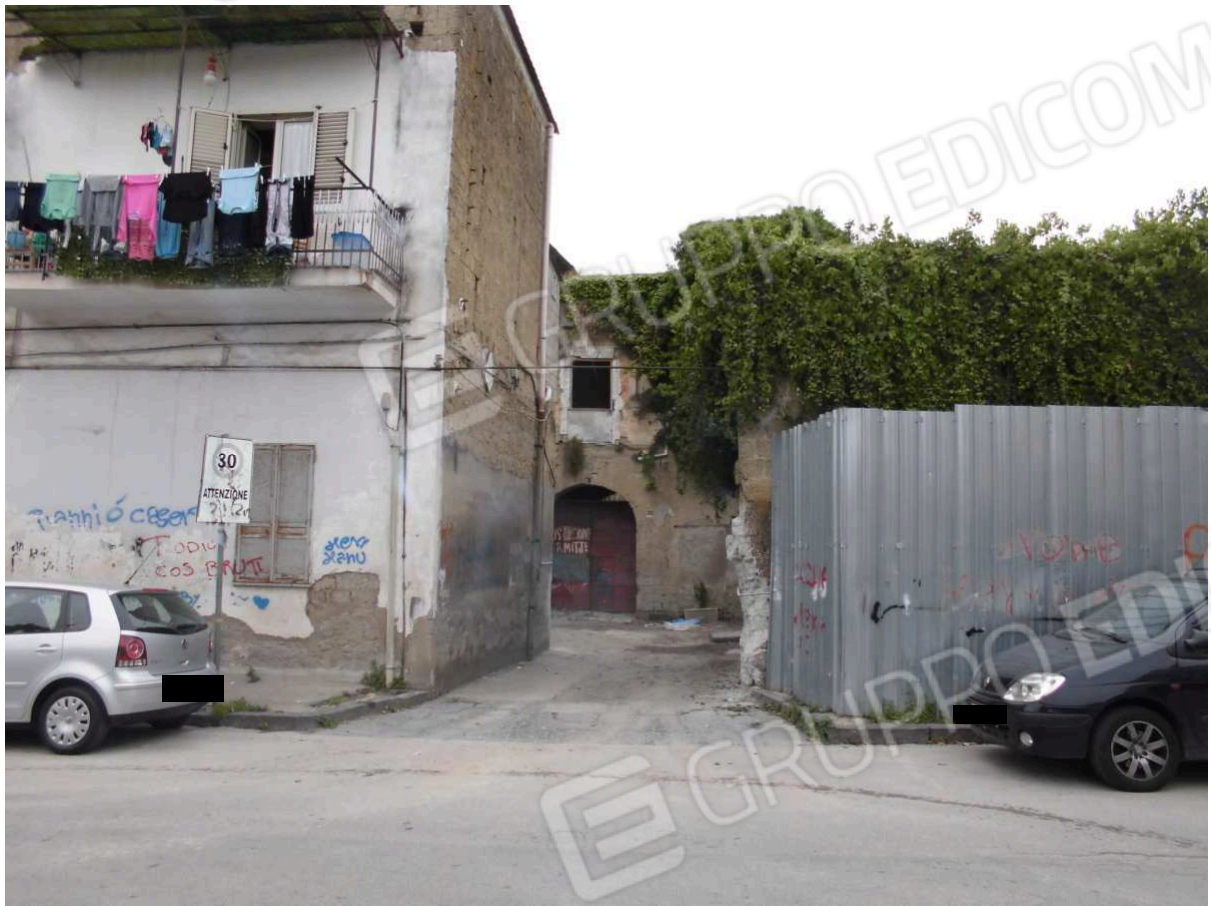
Foto n. 2: • Varco su strada dello spiazzo che conduce al caseggiato comprendente gli immobili pignorati.

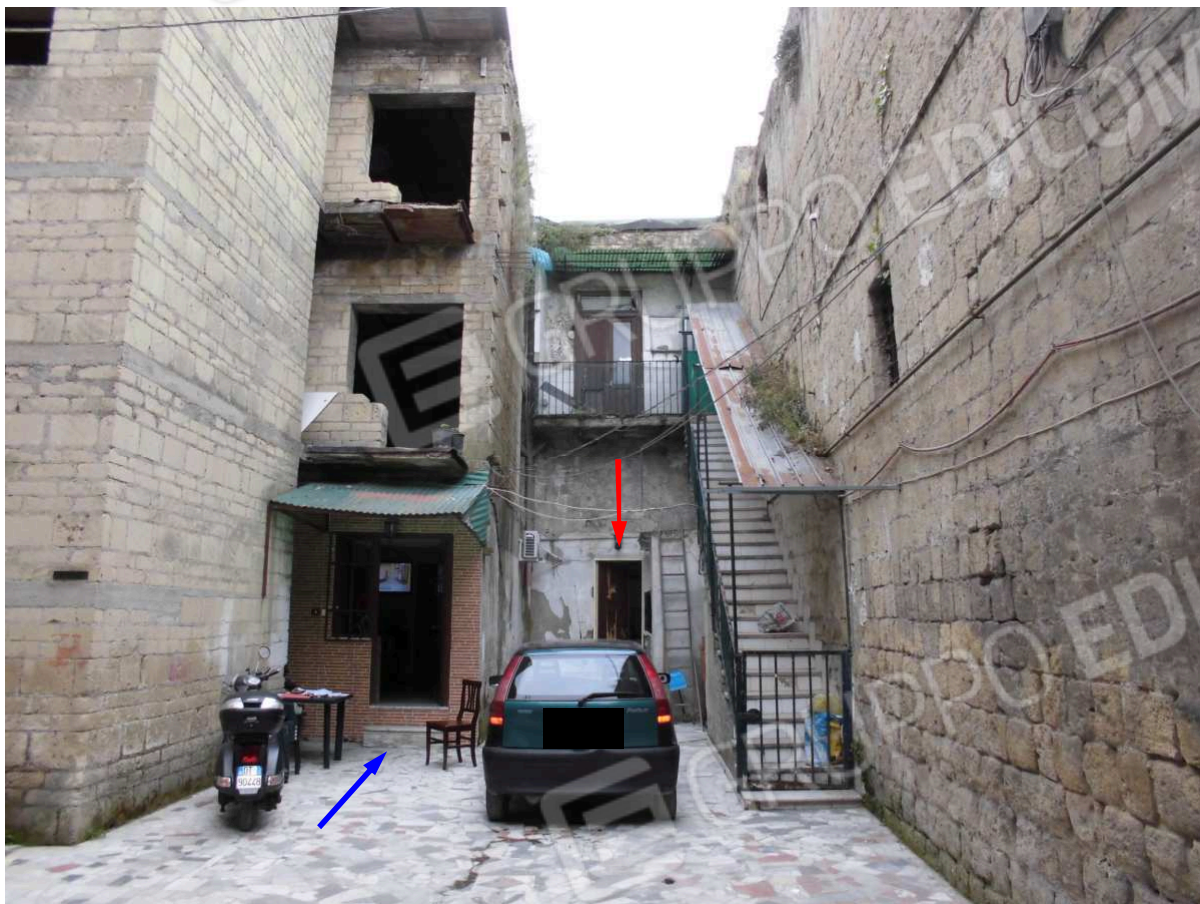
Foto n. 4:

- Cortile interno del caseggiato comprendente gli immobili pignorati (visto dall'androne d'ingresso).
- Il manufatto è ad uso comune degli abitanti del caseggiato.
- Sono state evidenziate le porte dei terranei d'interesse.
 - La freccia di colore azzurro si riferisce a quella dell'appartamento indicato al punto 2 dell'atto di pignoramento (subalterno 1 della particella 41).
 - La freccia di colore rosso si riferisce a quella dell'appartamento indicato al punto 3 dell'atto di pignoramento (subalterno 2 della particella 41).
- Ai piani superiori si riconoscono ulteriori manufatti.

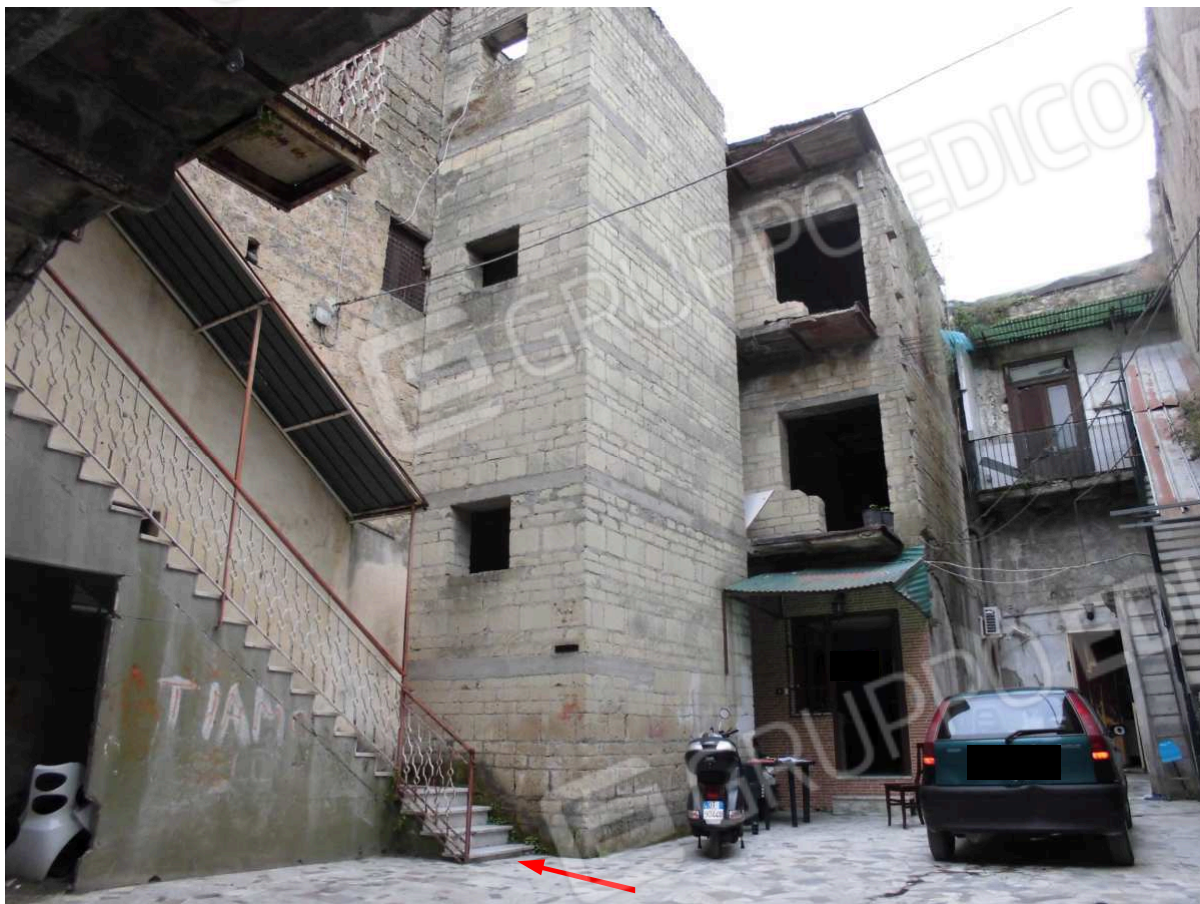
- Foto n. 5:**
- Altra inquadratura del cortile interno (ripreso sempre dal portone d'ingresso).
 - La scala evidenziata conduce al primo piano del corpo di fabbrica insistente sulla particella 40, laddove si trova l'unità immobiliare censita come subalterno 7 (appartamento indicato al punto 1 dell'atto di pignoramento).

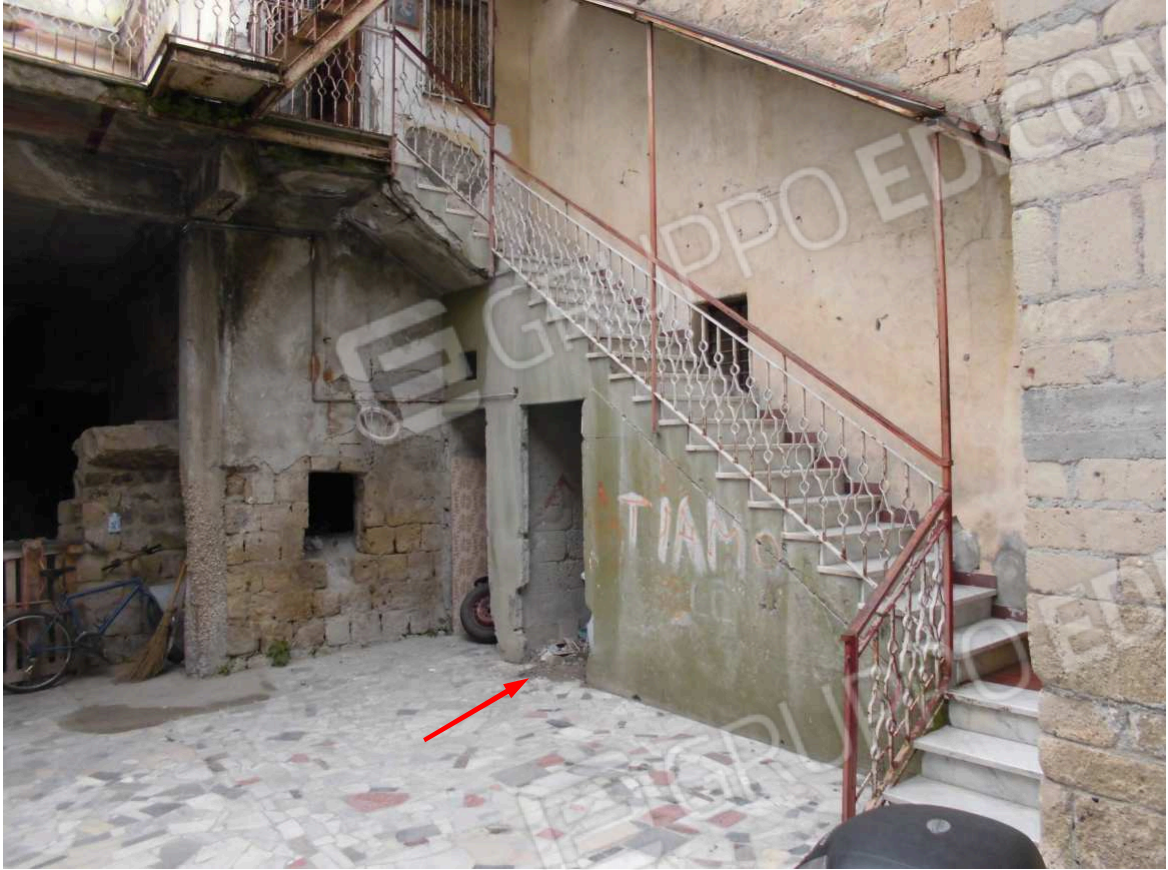
Foto n. 6: • Stessa scala di cui alla foto precedente (è stata evidenziata la porta del vano sottoscala).

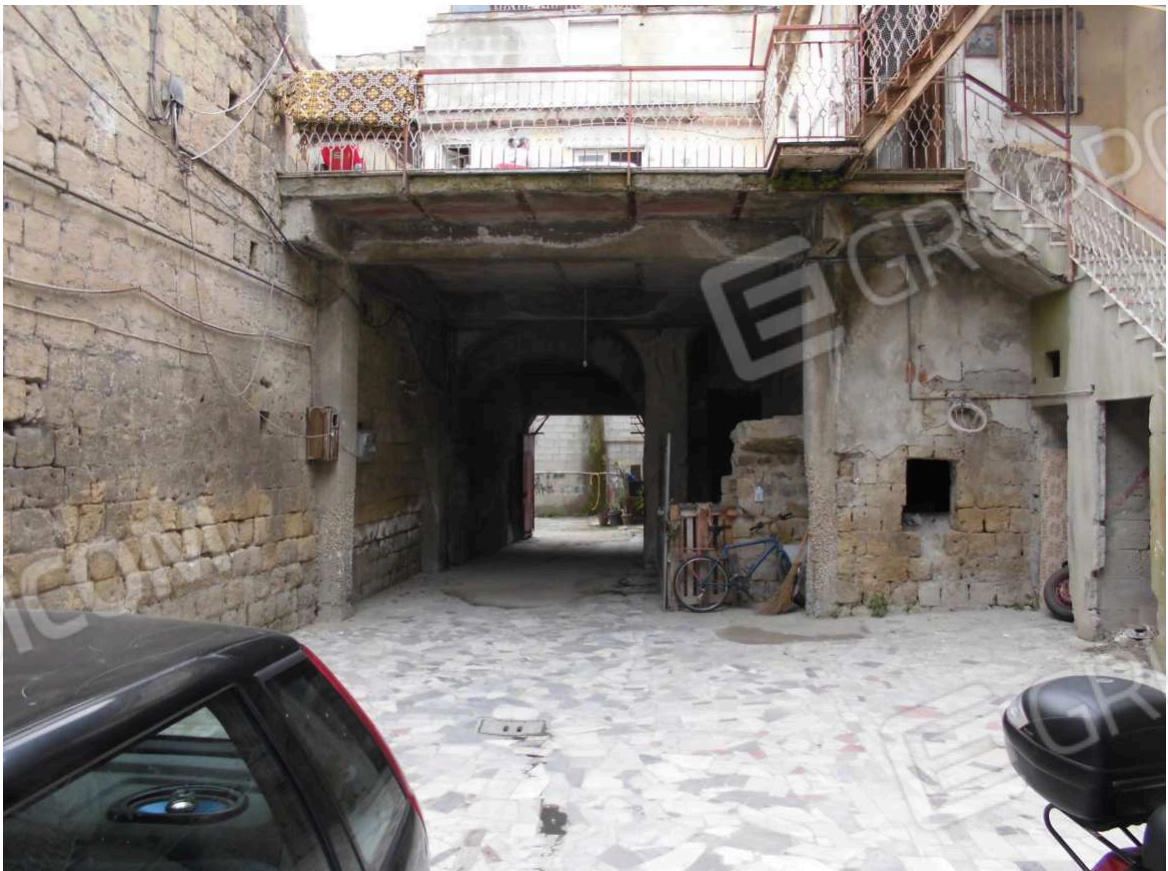
Foto n. 7: • Ripresa effettuata dalla zona posteriore del cortile interno al caseggiato.
• Al piano terra si vede l'androne che si diparte dallo spiazzo collegato a Via Esposito.
Al primo piano si vede il terrazzo a livello di pertinenza dell'appartamento indicato al punto 1 dell'atto di pignoramento (subalterno 7 della particella 40).

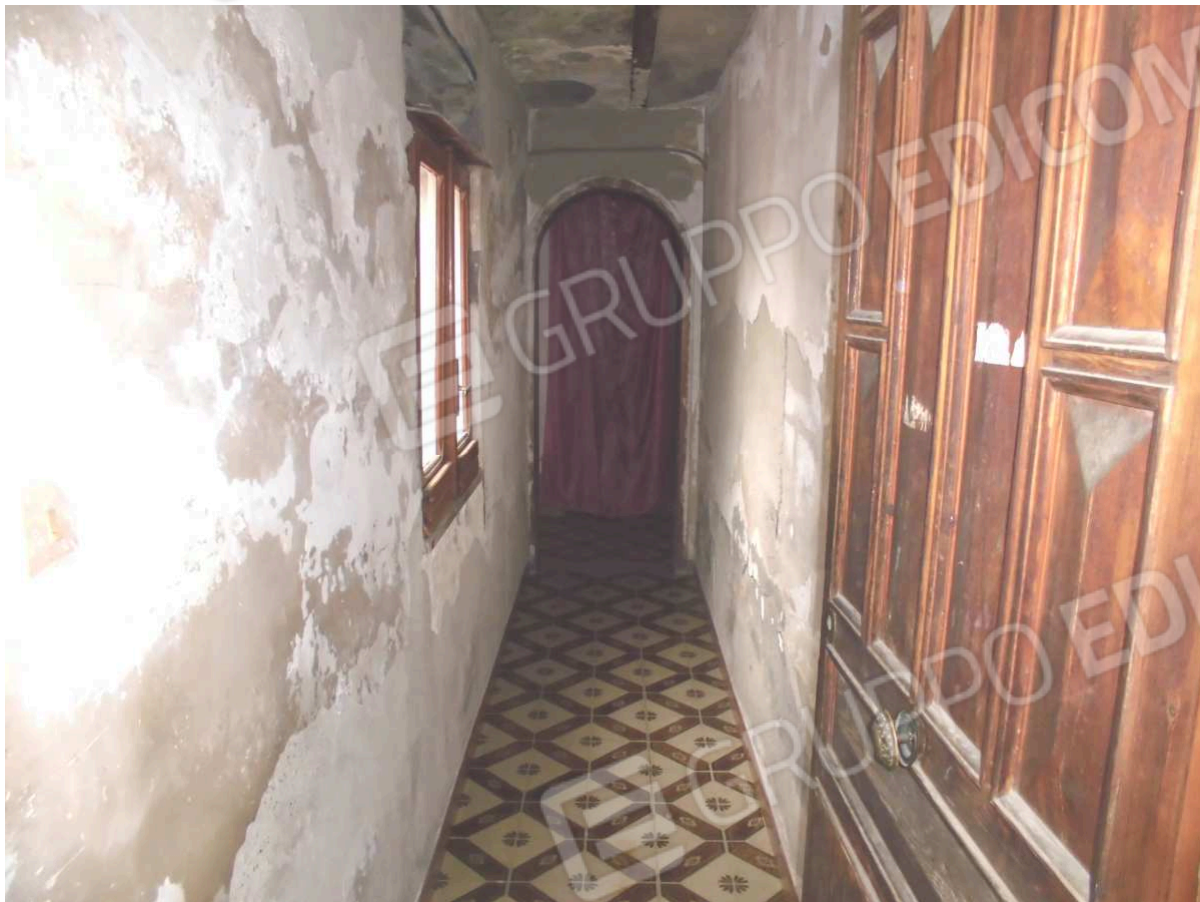
Foto n. 9: • Saletta d'ingresso dell'appartamento al primo piano (bene n° 1 dell'atto di pignoramento; estremi attuali N.C.E.U. Casavatore: foglio 2, particella 40, subalterno 7).

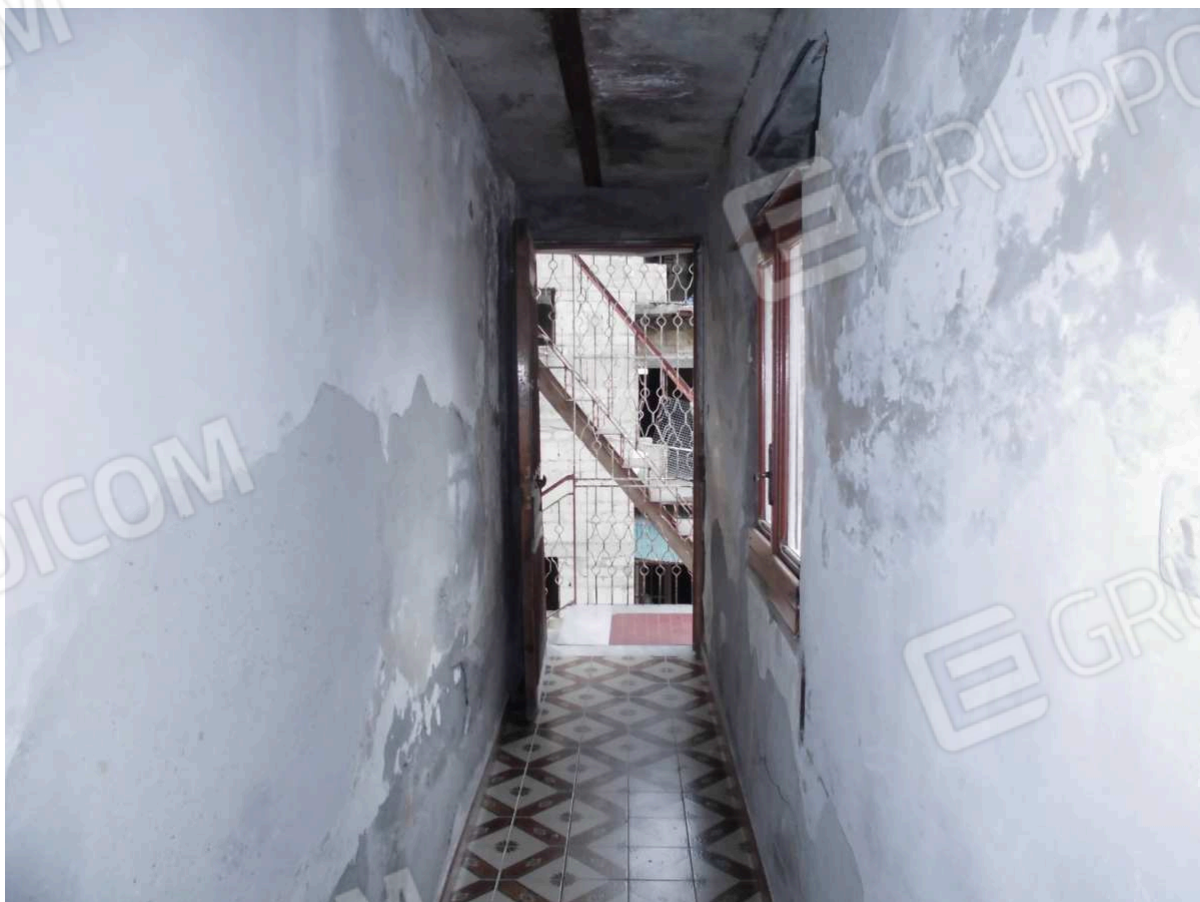
Foto n. 10: • Stesso ambiente visto dall'altro lato.

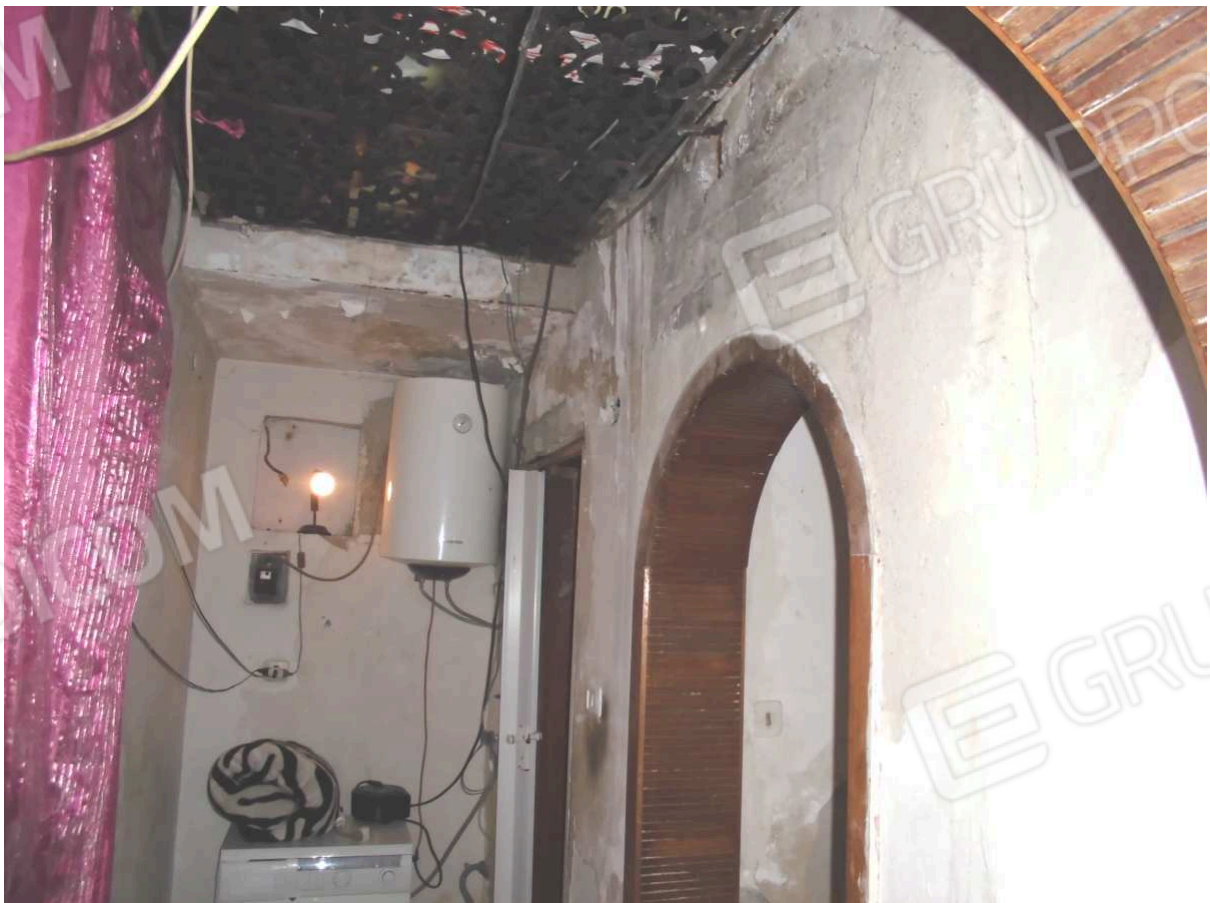
Foto n. 12: • Corridoio di disimpegno dell'appartamento al primo piano (bene n° 1 dell'atto di pignoramento; estremi attuali N.C.E.U. Casavatore: foglio 2, particella 40, subalterno 7).

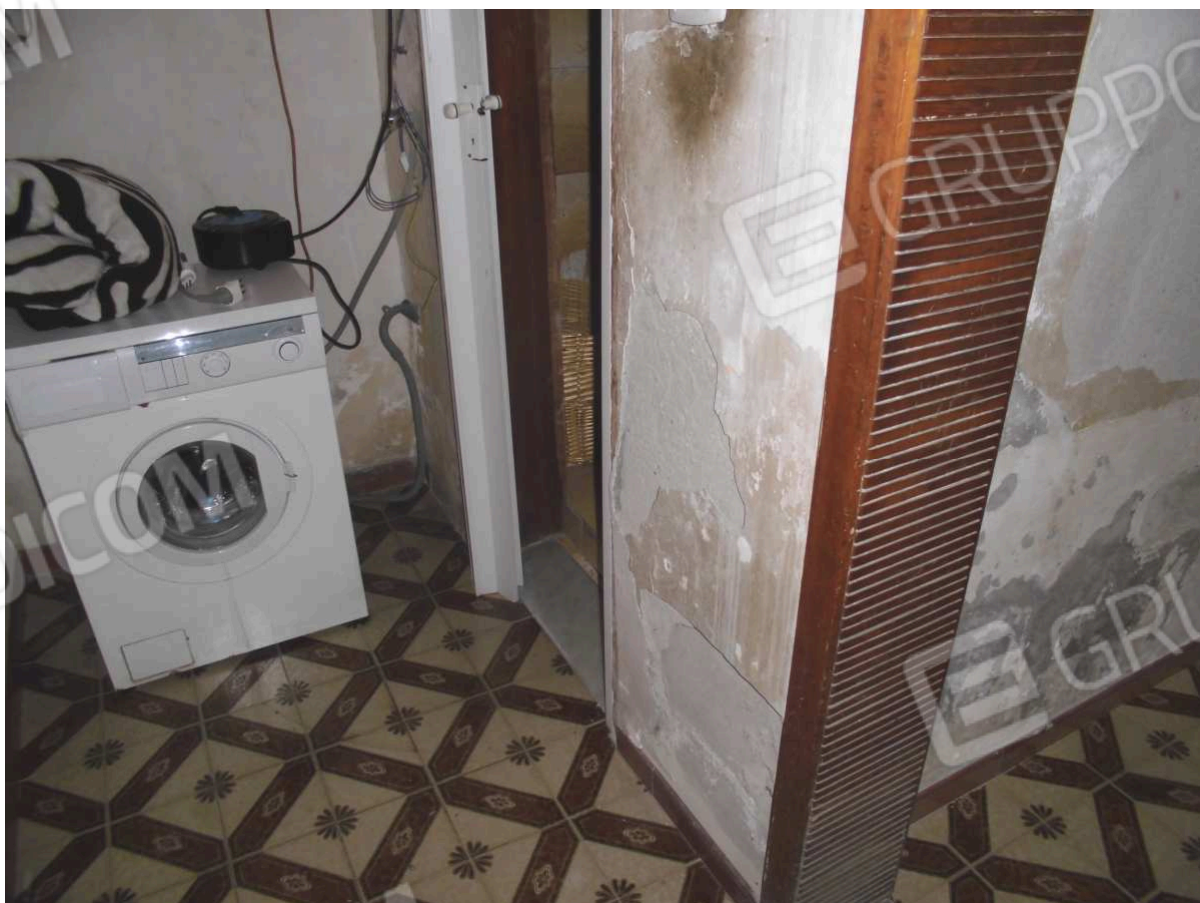
Foto n. 14:

- Altro particolare della foto n. 12.

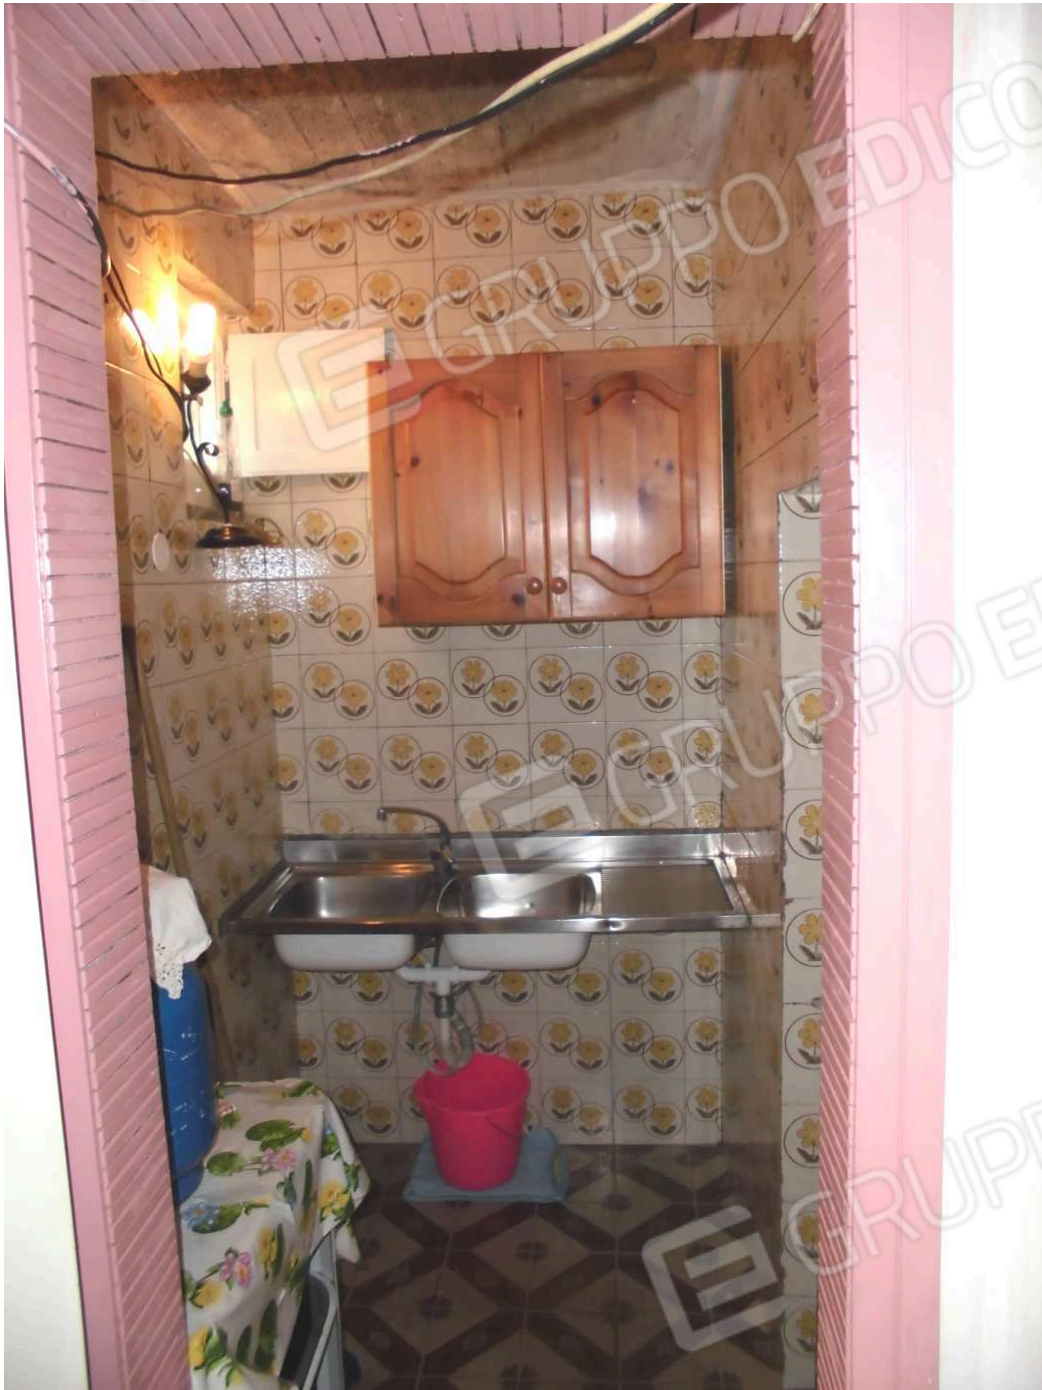
Foto n. 16: • Cucinetto dell'appartamento al primo piano (bene n° 1 dell'atto di pignoramento; estremi attuali N.C.E.U. Casavatore: foglio 2, particella 40, subalterno 7).

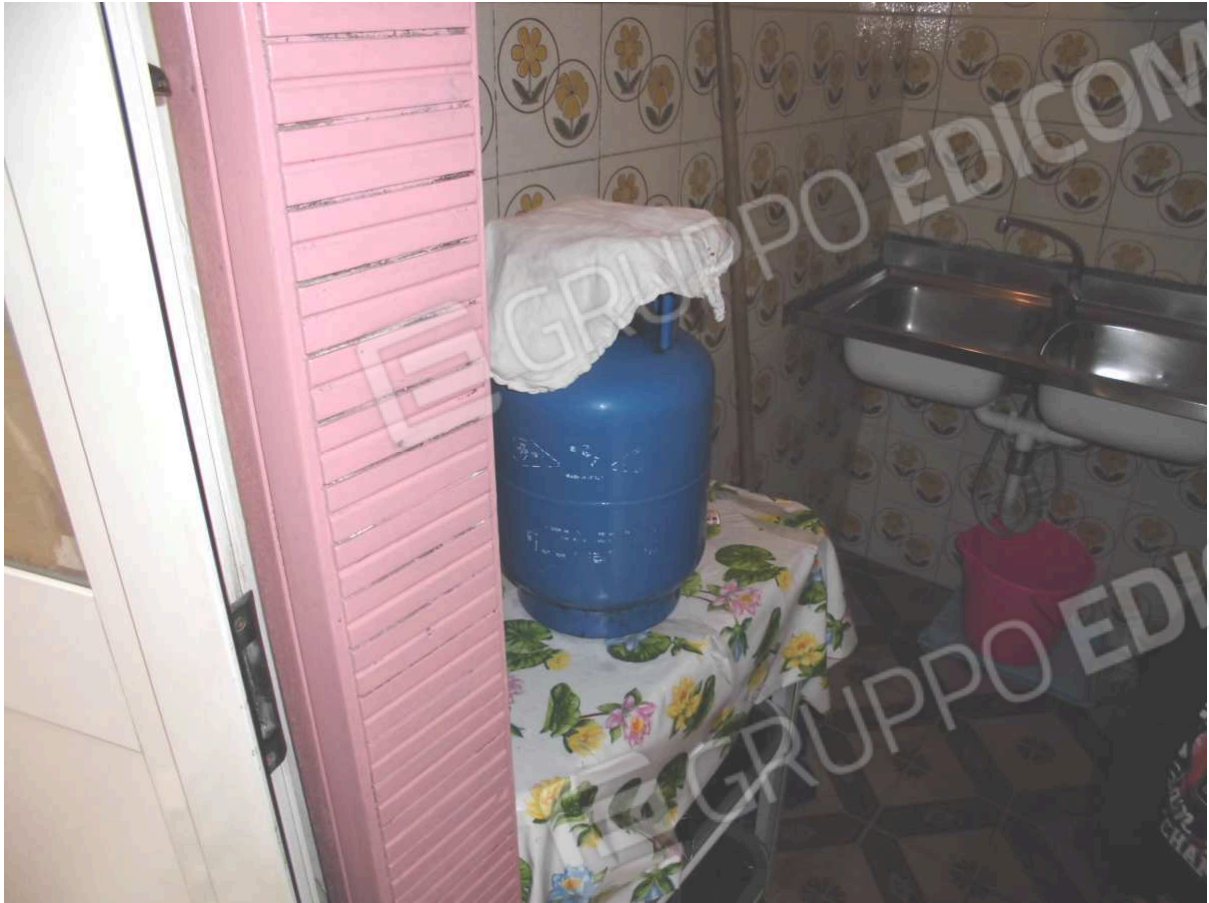
Foto n. 17: • Bombola del gas per alimentazione cucinotto.

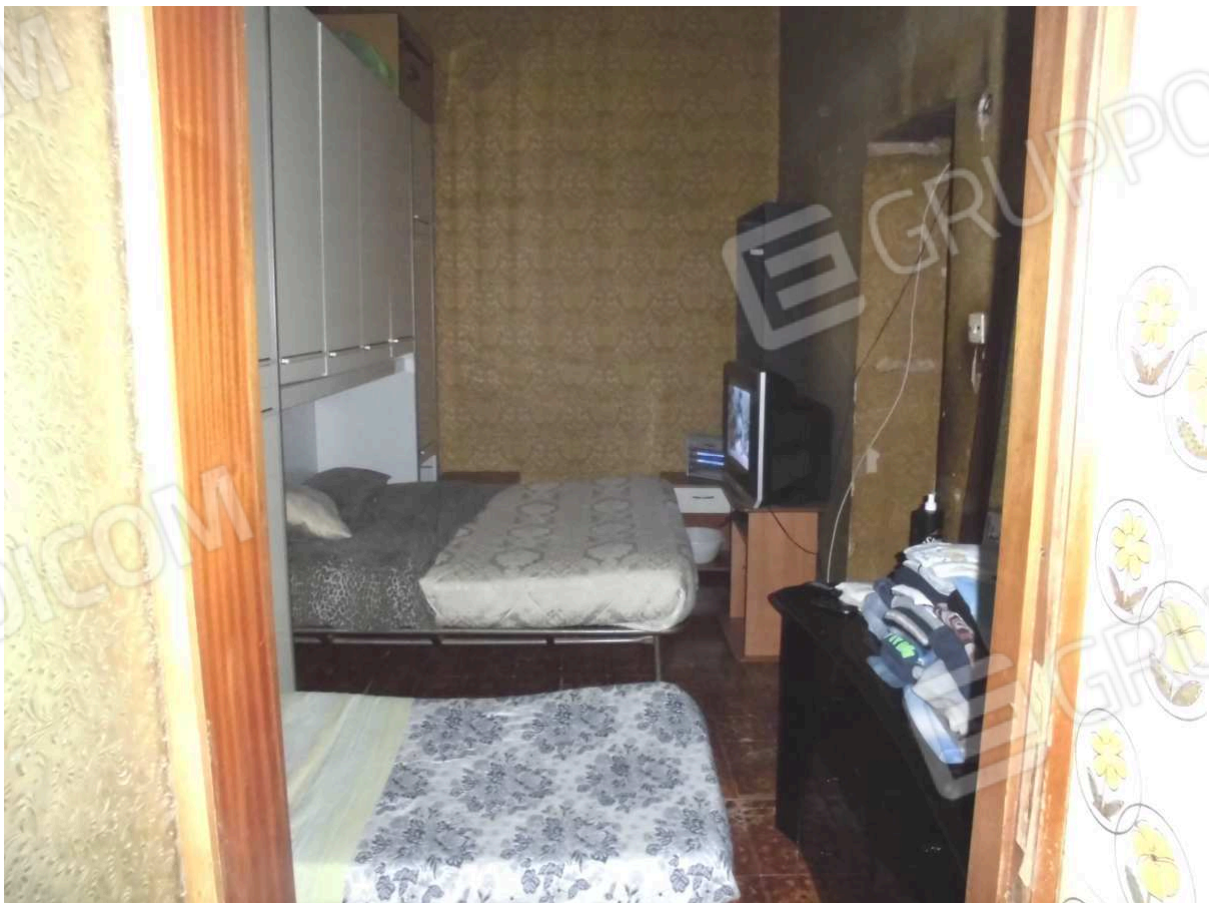
Foto n. 18: • Camera da letto appartamento al primo piano (bene n° 1 dell'atto di pignoramento; estremi attuali N.C.E.U. Casavatore: foglio 2, particella 40, subalterno 7).

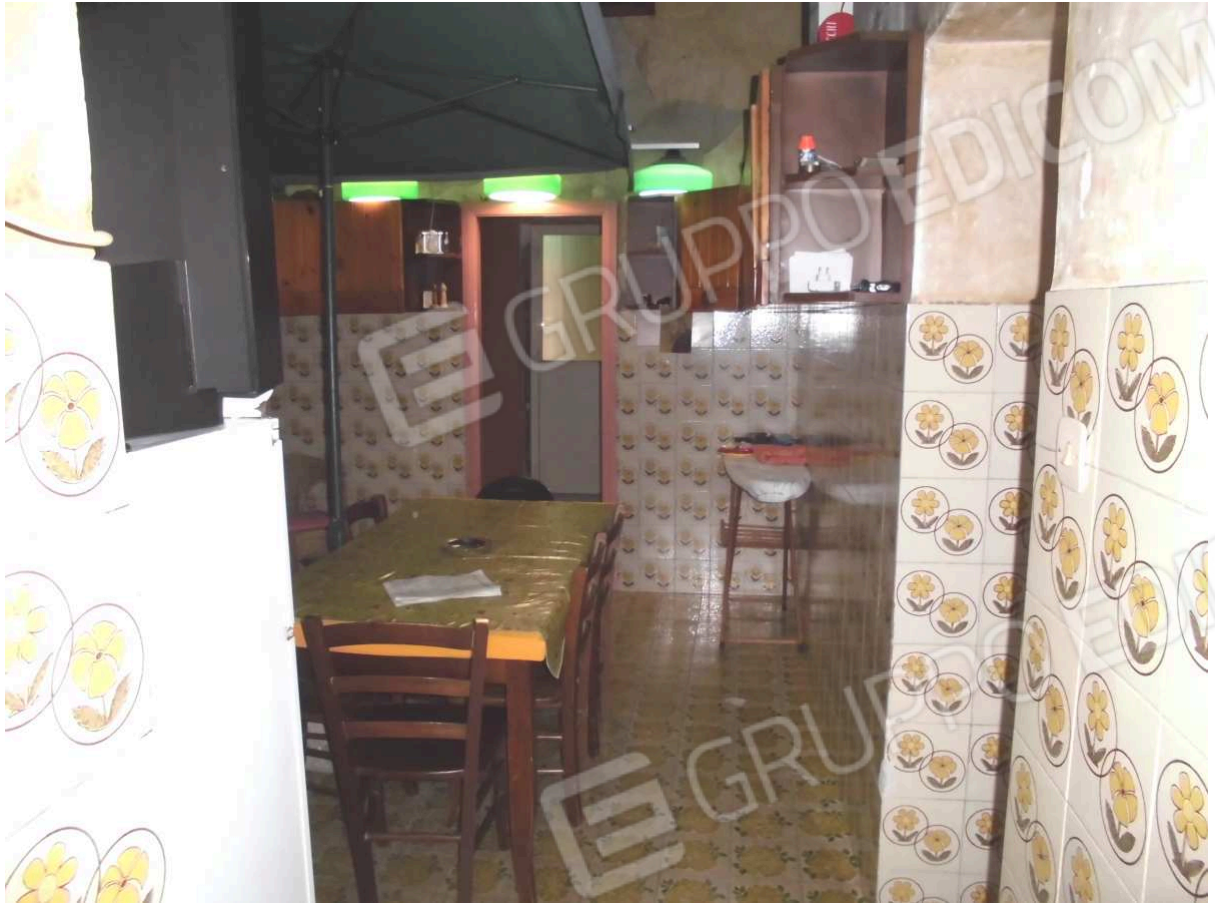
Foto n. 19: • Camera da pranzo dell'appartamento al primo piano (bene n° 1 dell'atto di pignoramento; estremi attuali N.C.E.U. Casavatore: foglio 2, particella 40, subalterno 7).

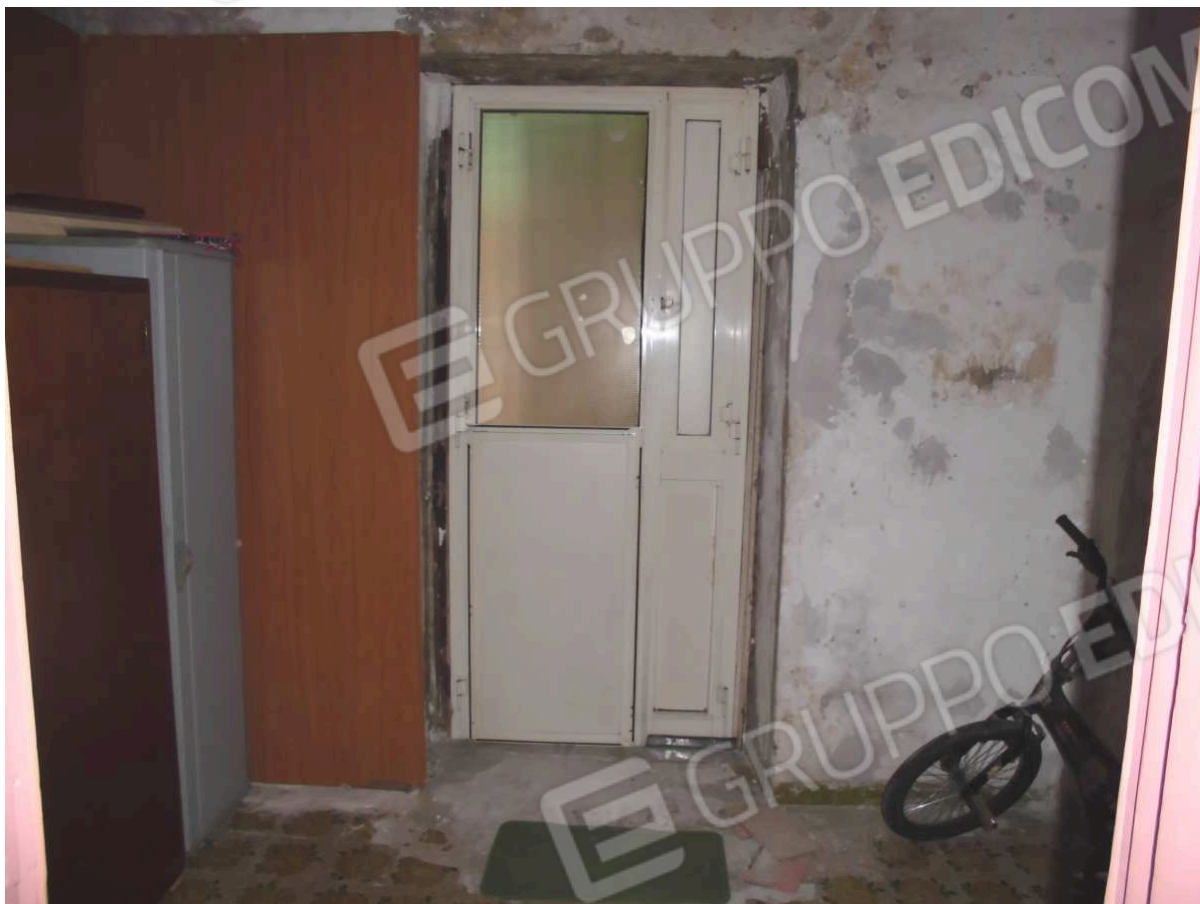
- Foto n. 21:**
- Cameretta dell'appartamento al primo piano (bene n° 1 dell'atto di pignoramento; estremi attuali N.C.E.U. Casavatore: foglio 2, particella 40, subalterno 7).
 - L'infisso di fronte è quello del balcone con affaccio sullo spiazzo di accesso al caseggiato.

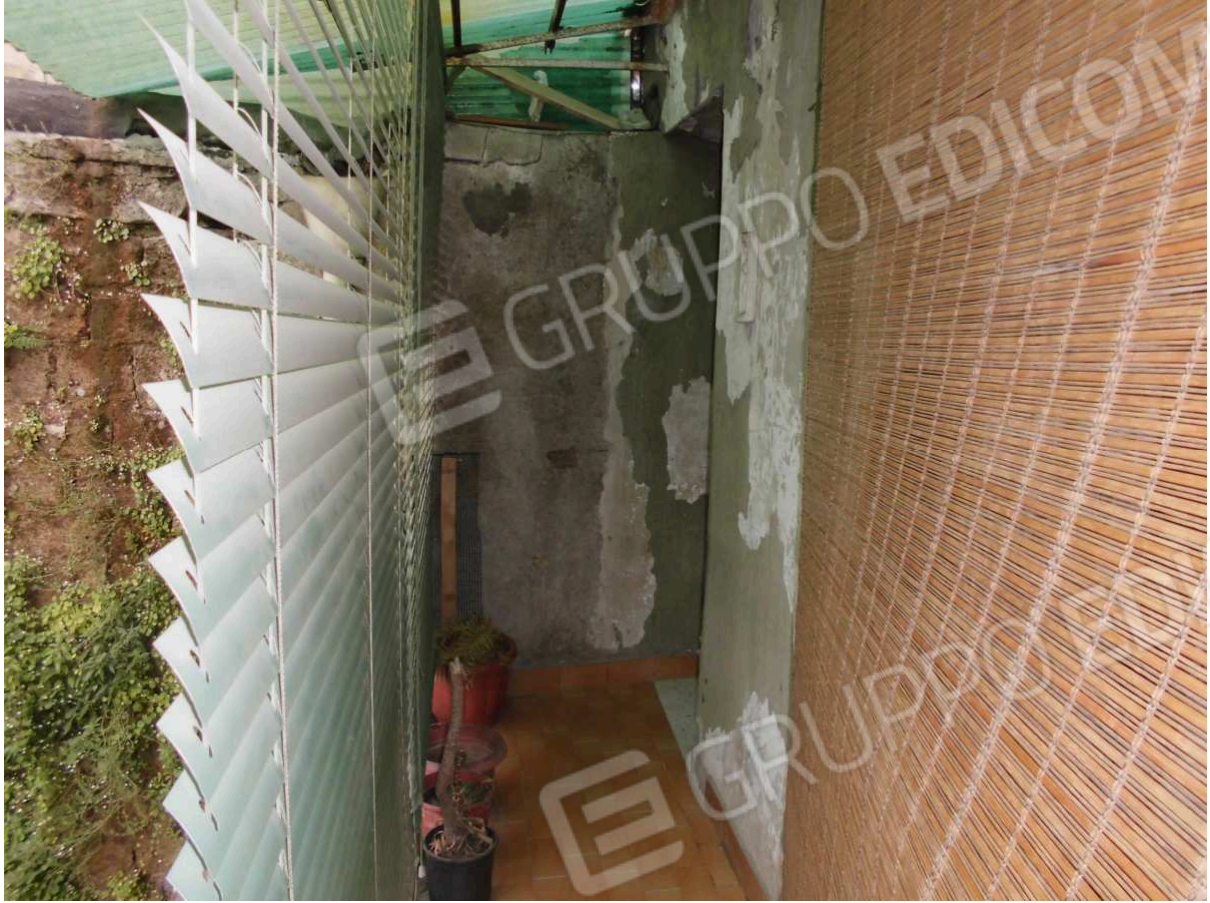
Foto n. 23: • Balcone dell'appartamento al primo piano (lato spiazzo di accesso al caseggiato).

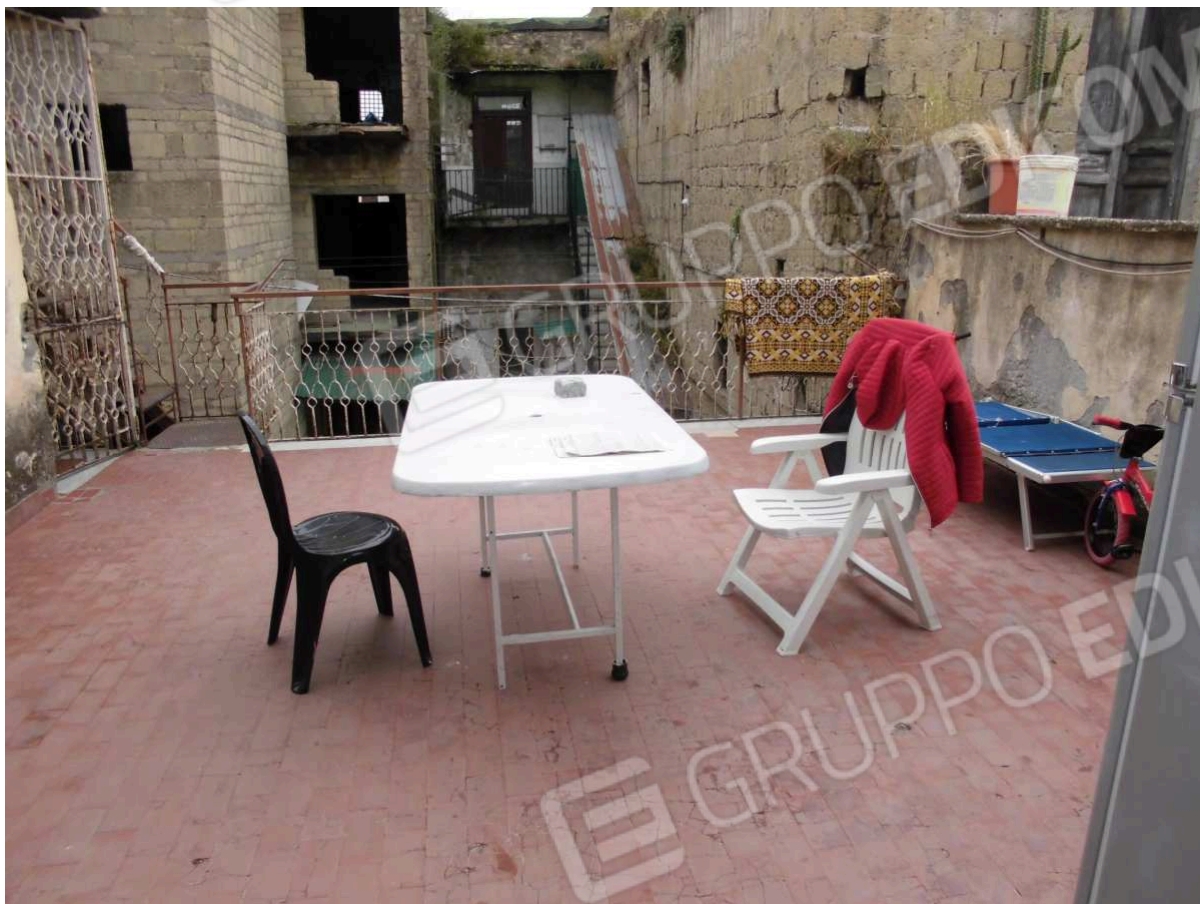
Foto n. 27: • Terrazzo a livello dell'appartamento al primo piano (bene n° 1 dell'atto di pignoramento; estremi attuali N.C.E.U. Casavatore: foglio 2, particella 40, subalterno 7).

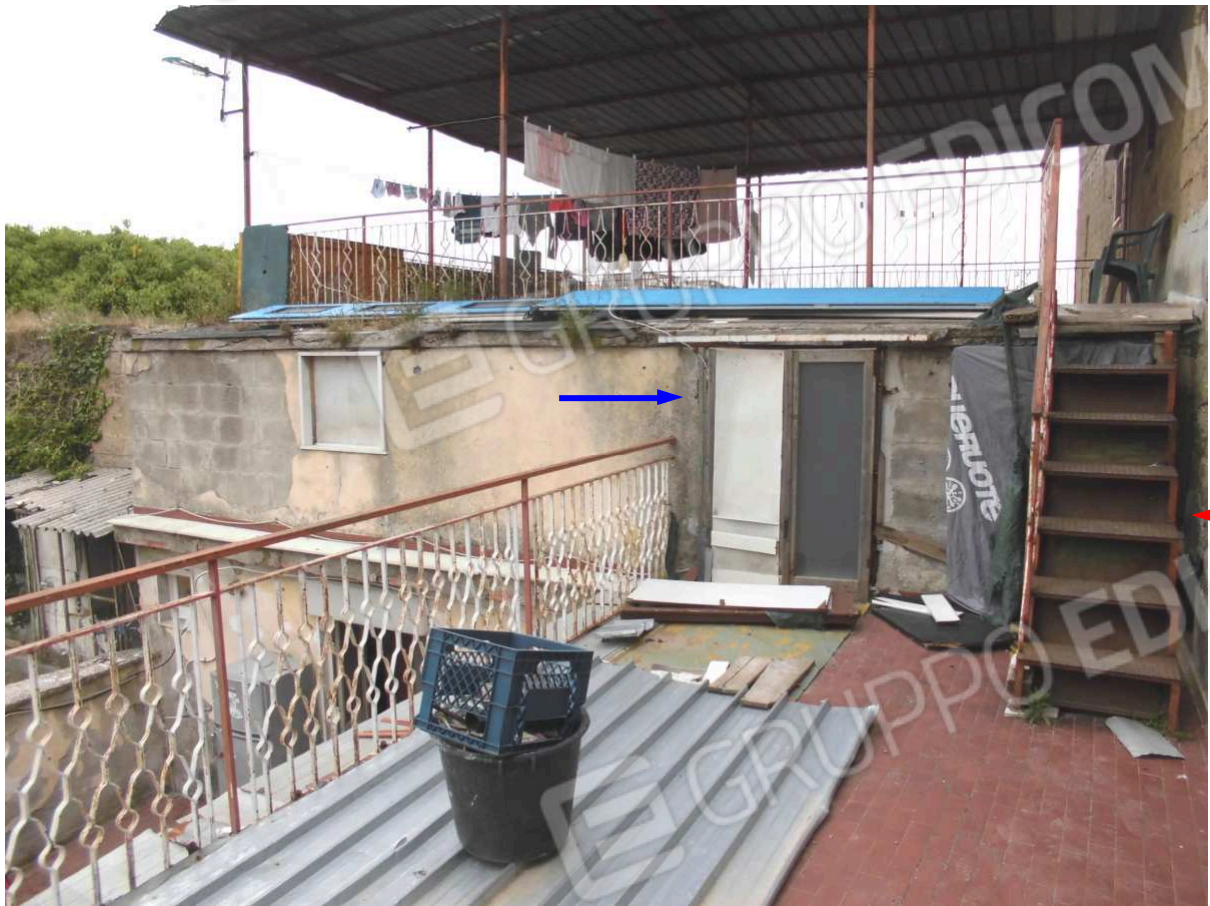
Foto n. 33:

- Tetto della porzione ribassata dell'appartamento al primo piano.
- Sono state evidenziate la porta di accesso del locale in mezzanino (freccia di colore azzurro) e l'ulteriore scaletta che adduce al sovrastante lastrico solare (freccia di colore rosso).
