ALLEGATO 12

Rilievi fotografici eseguiti in fase di sopralluogo

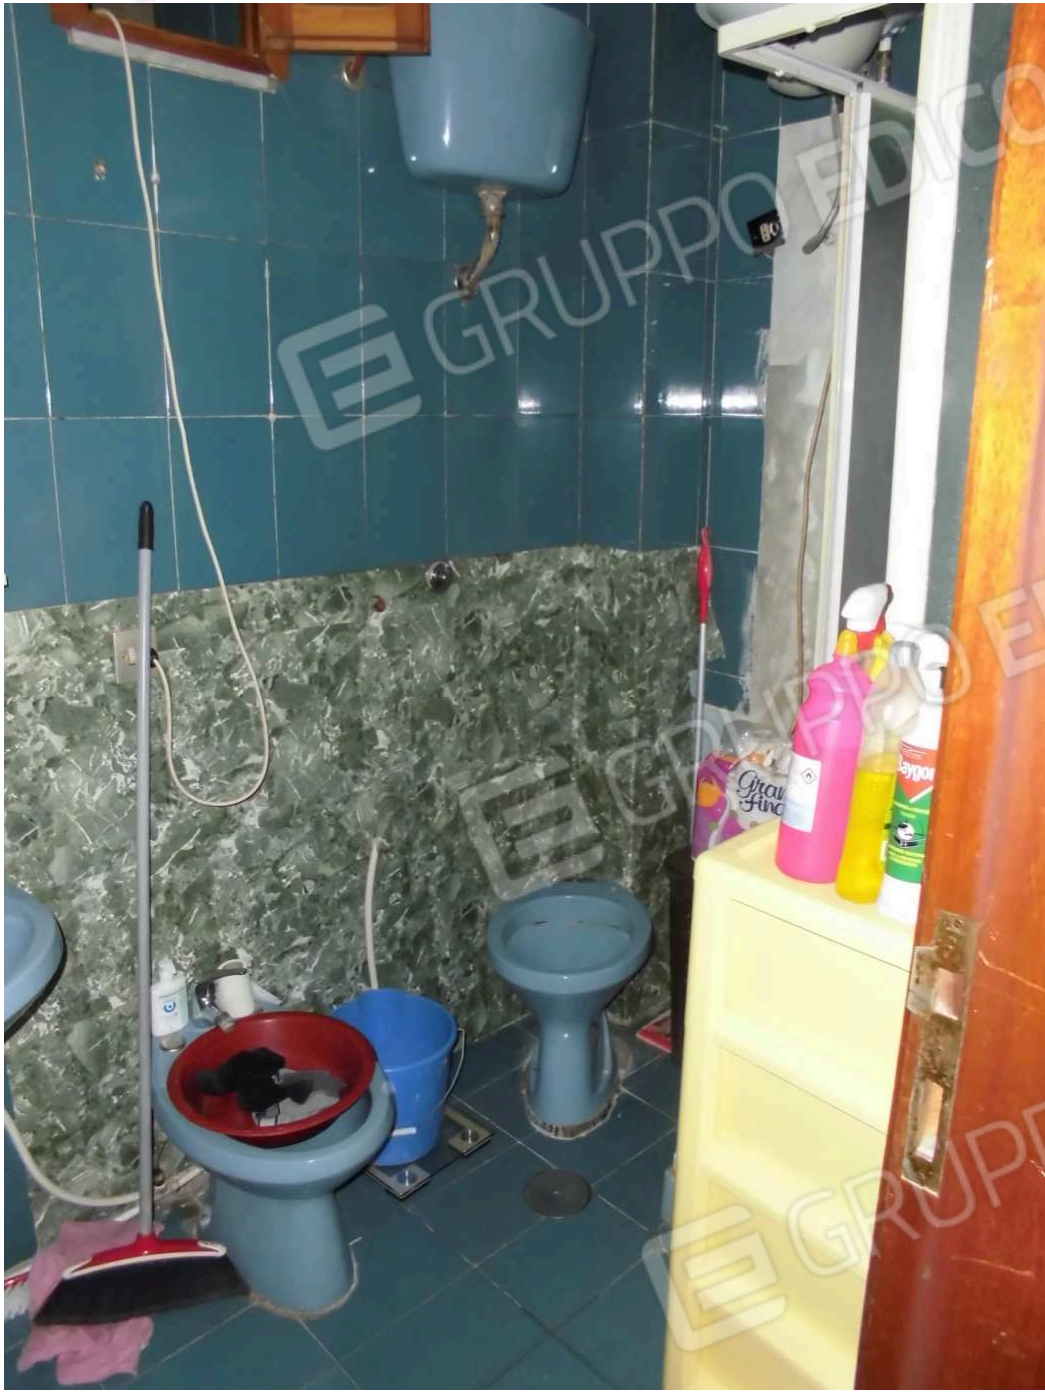
Foto n. 43: • Bagno.

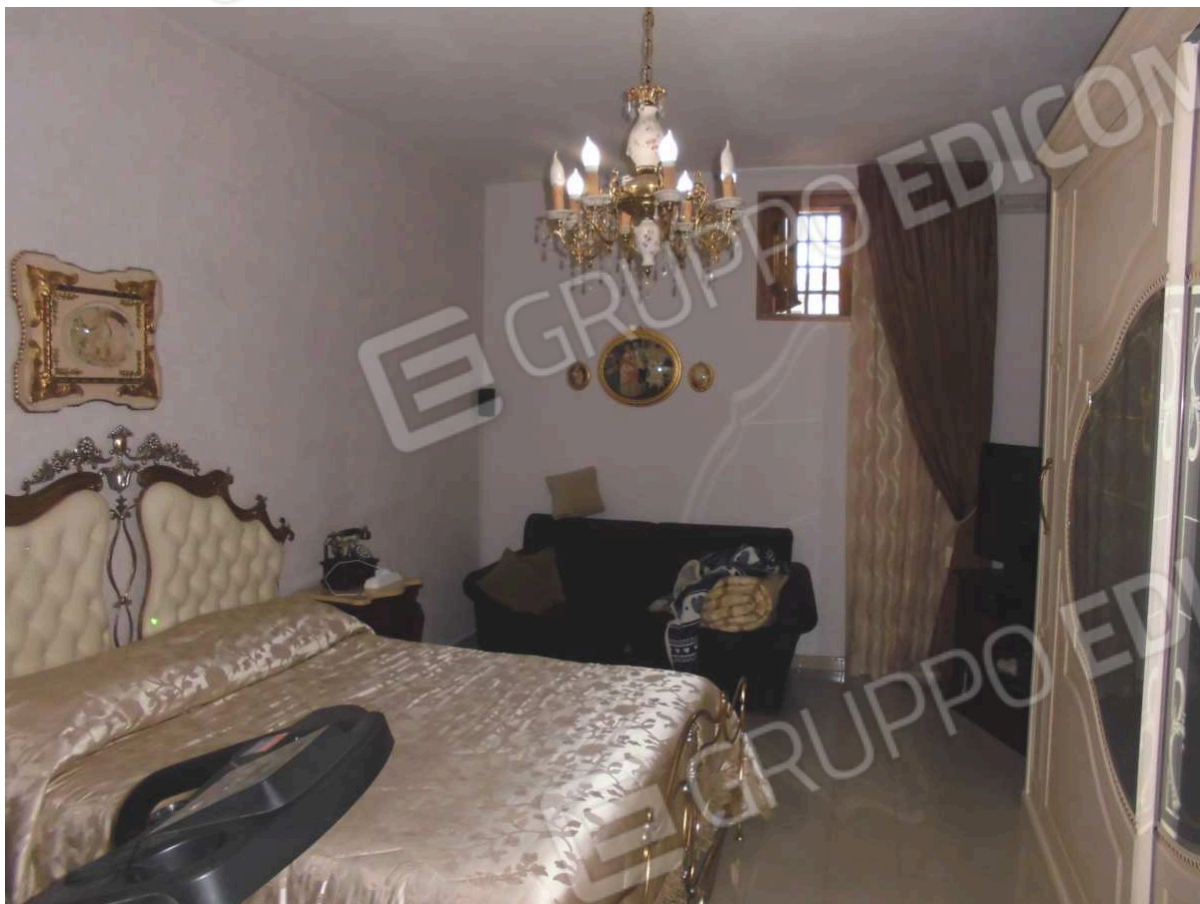
Foto n. 46: • Seconda stanza del terraneo.

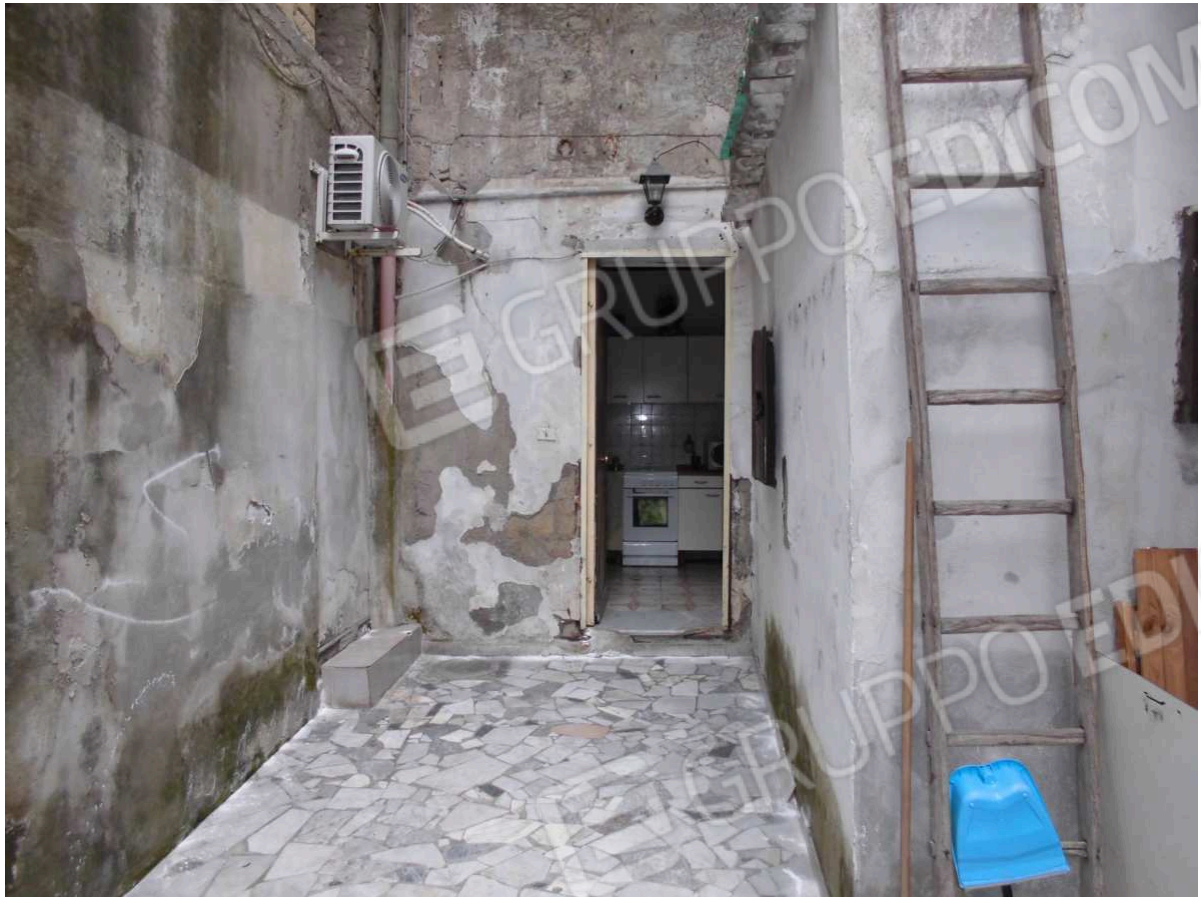
Foto n. 48: • Terraneo corrispondente all'immobile indicato al punto 3 dell'atto di pignoramento (estremi attuali N.C.E.U. Casavatore N.C.E.U. foglio 2, particella 41, subalterno 2).

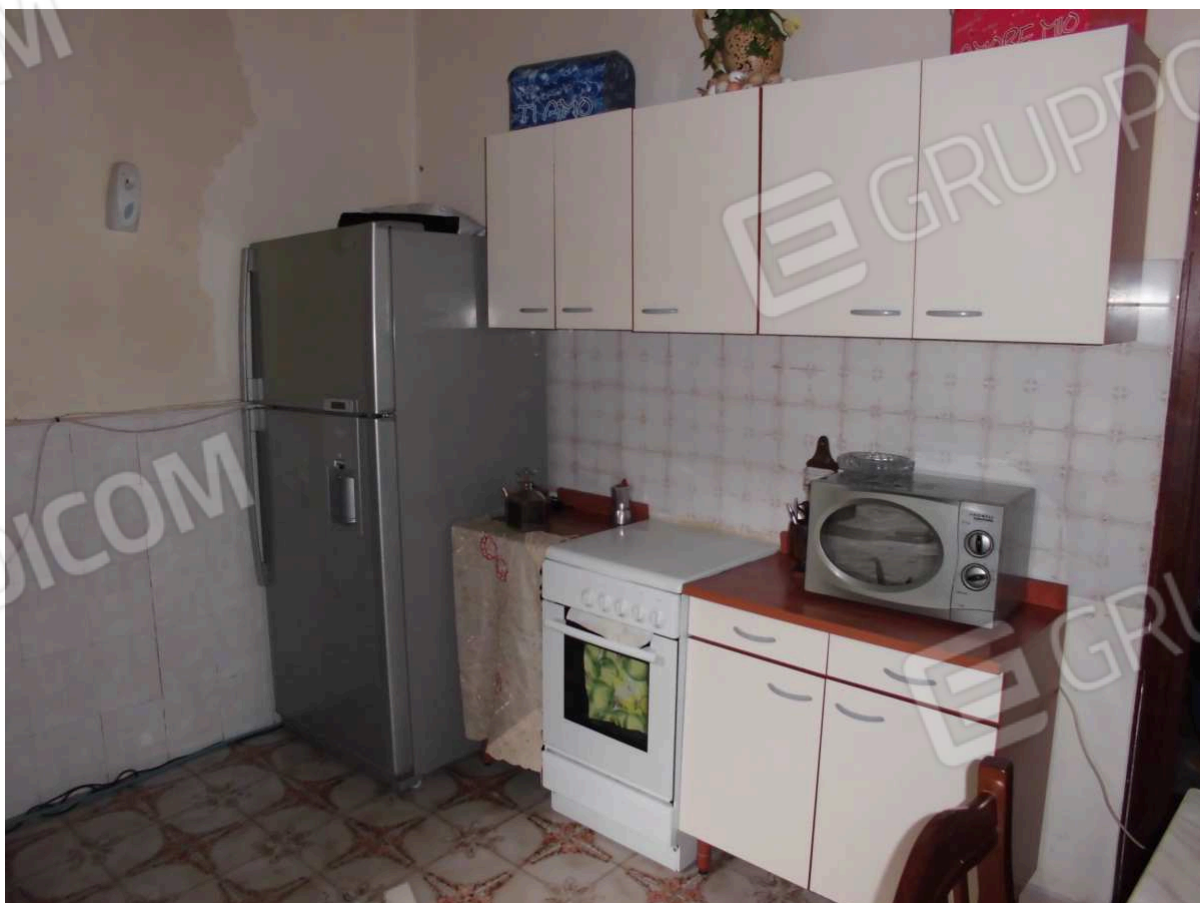
Foto n. 51:

- Ambiente d'ingresso (cucinetto).

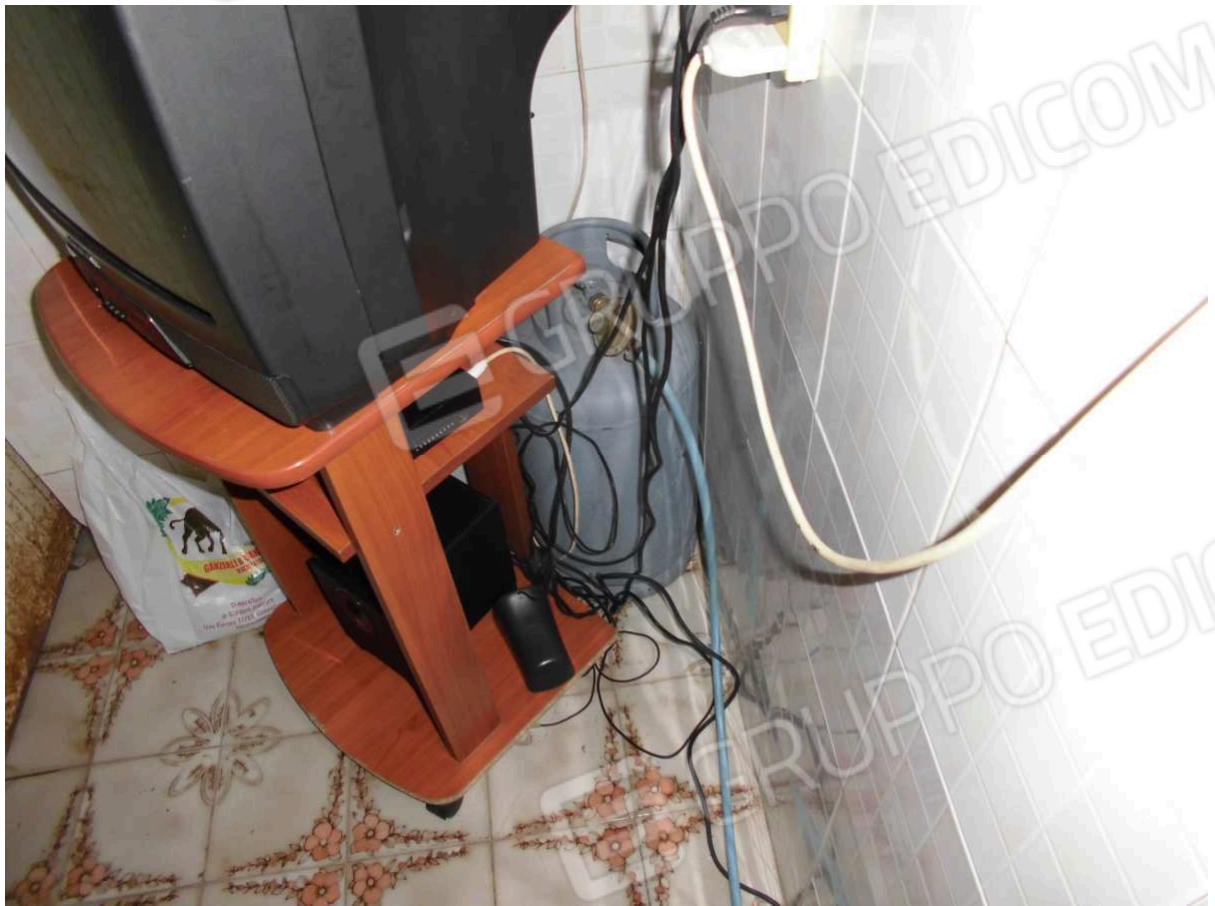
Foto n. 55: • Bombola del gas per alimentazione cucinotto.
