TRIBUNALE DI NAPOLI
SEZIONE CIVILE ESPROPRI G.E. dott. CANNAVALE
RELAZIONE DI STIMA R.G.E. 604 / 2023

Beni siti in Napoli alla via BARTOLOMEO CARACCILO n. 13
AVV. F.7 p.lla 240 sub.4 cat. A5 --- AVV F.7 p.lla 140 sub. 161 cat. C3

DANNI LAMENTATI

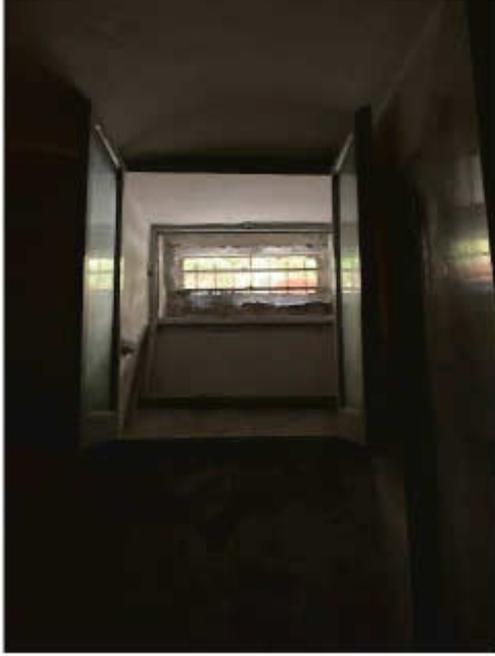
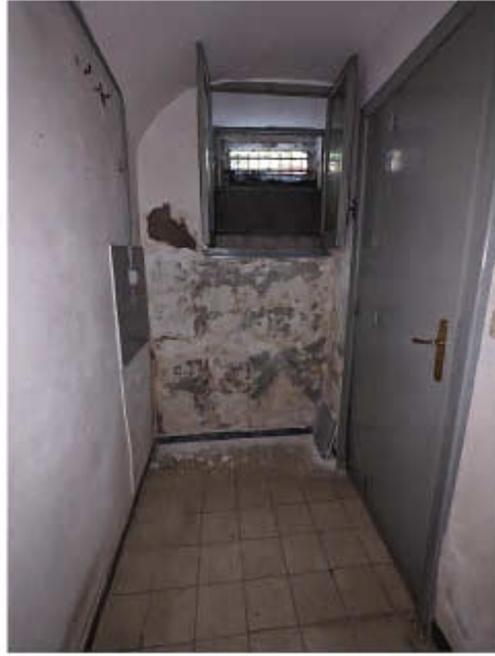
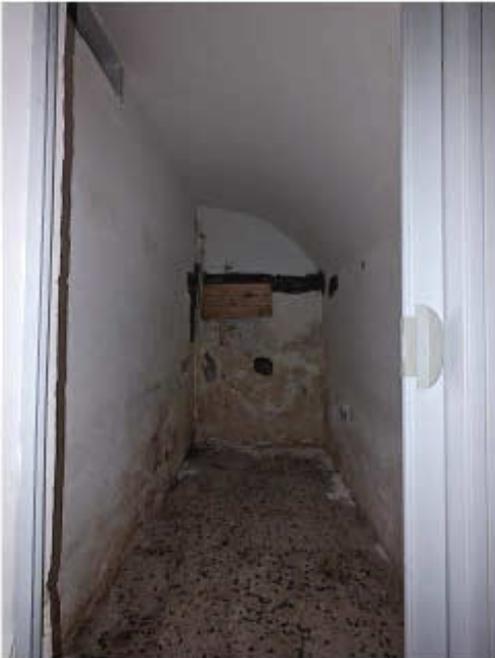
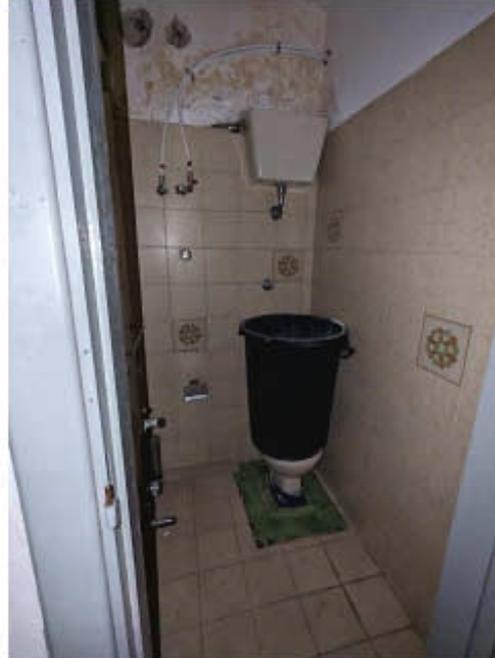
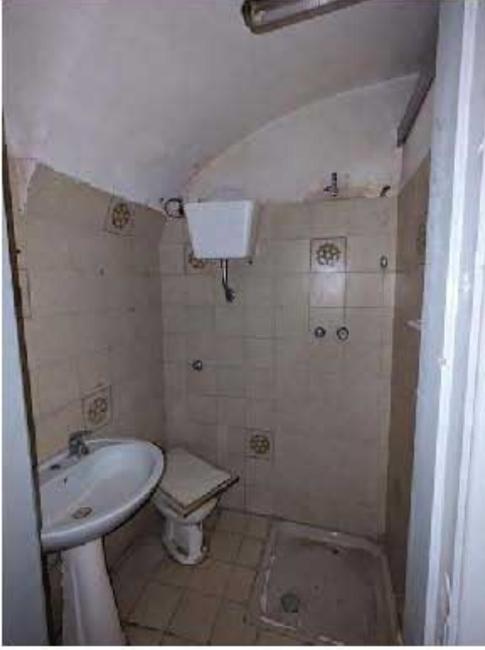
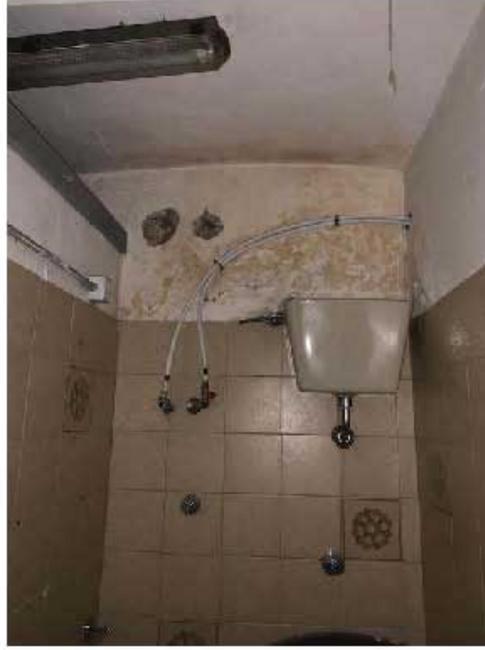
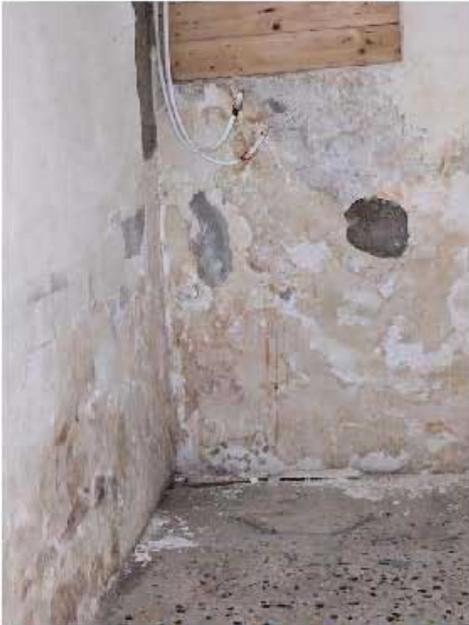
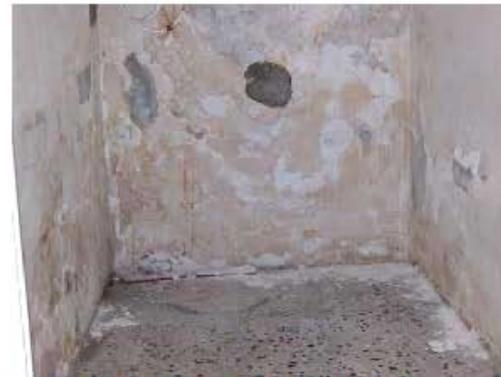
situazione interna dei locali e successiva DESCRIZIONE DEI DANNI
