Il sottoscritto, geometra Aldo Dacomo libero professionista regolarmente iscritto all'Albo dei Geometri e dei Geometri Laureati della Provincia di Napoli al n. 4963 e nell'elenco dei Consulenti tecnici di questo Tribunale al numero 6323, già perito estimatore incaricato dal signor GE nella pratica di esecuzione immobiliare n. 1097/2012 promossa da

in relazione al provvedimento reso dal giudice esecutore il 18 ottobre 2023 con il quale disponeva un accesso sui siti e l'aggiornamento della stima ad oggi tenendo conto dello stato attuale del bene e dei costi per l'eventuale rimessa in pristino dei siti, in data 3 aprile 2024 effettuava accesso con il custode Giudiziario dott. Pasquale Borrelli.

### **Stato dei luoghi all'atto dell'accesso (3 aprile 2024)**

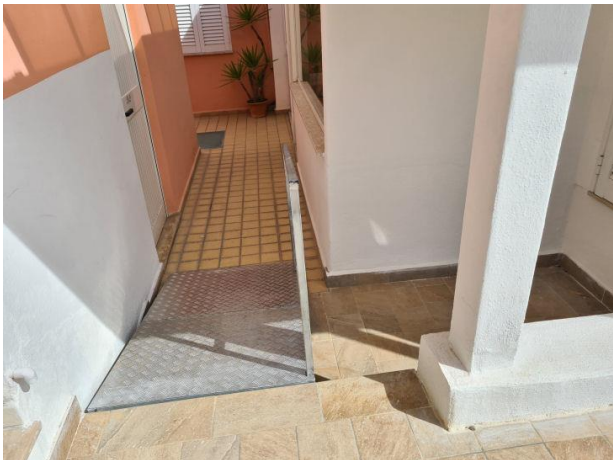
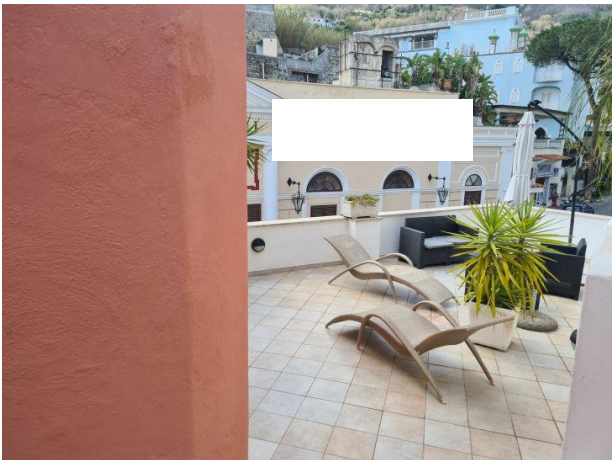
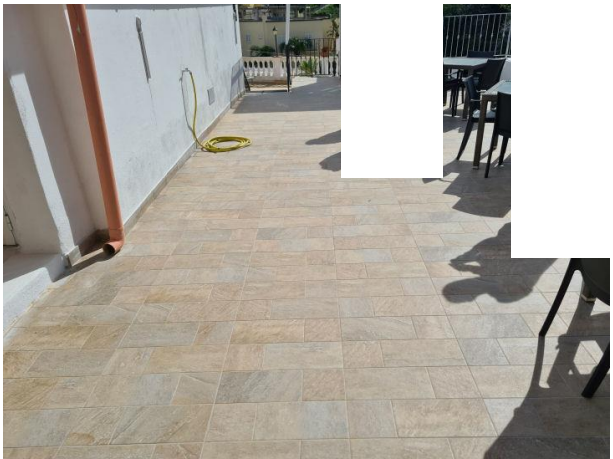
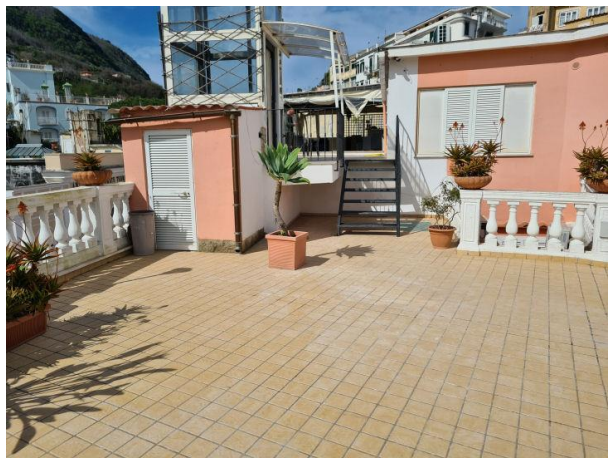
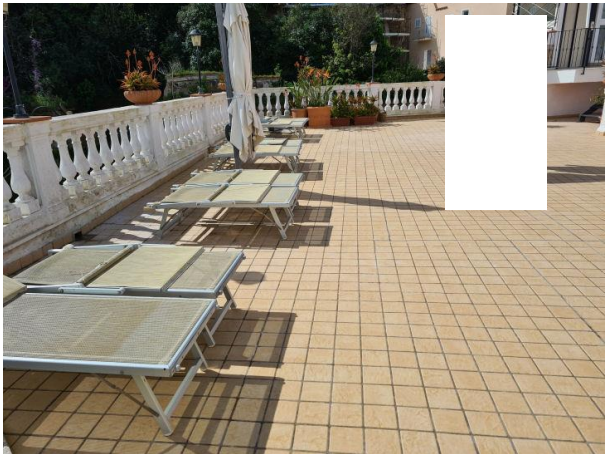
I terrazzi di copertura si presentano parimenti in buone condizioni conservative; le piastrelle della pavimentazione si presentano in buono stato; qualche fuga saltata per via delle intemperie, ma, di certo, non è in condizioni da ritenere considerevole una totale riattazione

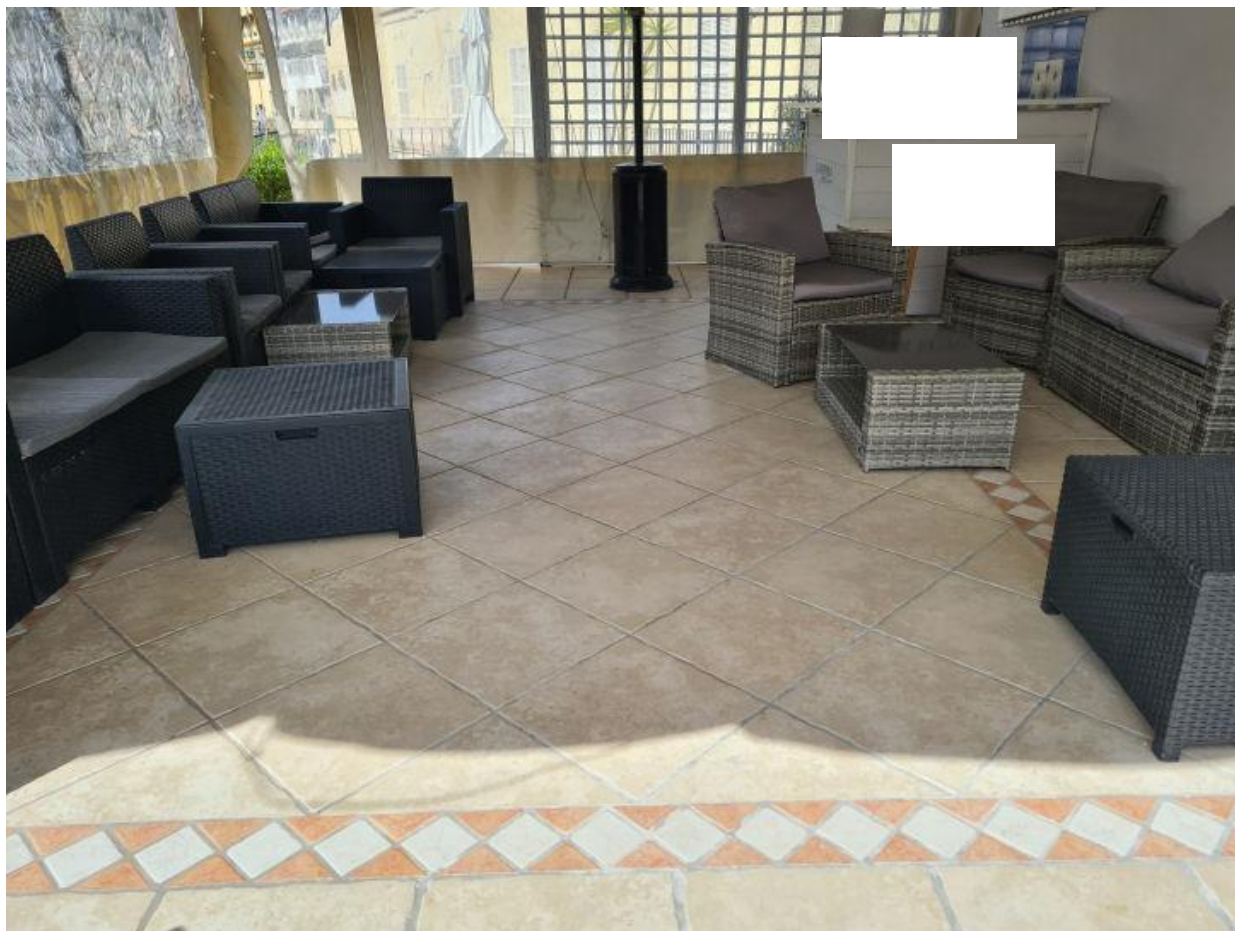
All'interno la struttura alberghiera si presenta regolarmente arredata e funzionale per l'uso.
