**TRIBUNALE CIVILE DI FORLÌ**

**Relazione di C.T.U. nella Causa promossa da:**

**- 1.0) Oggetto dell'incarico.**

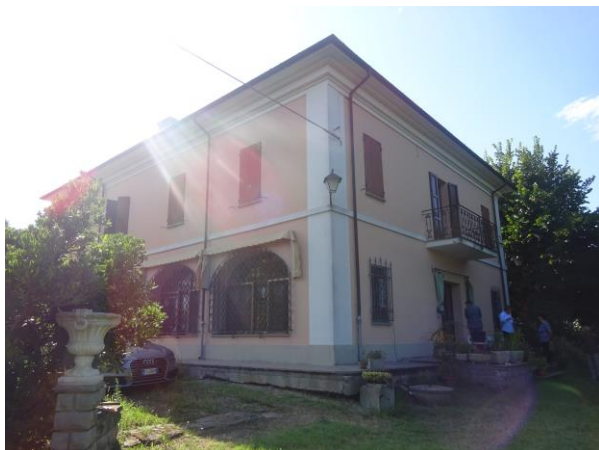
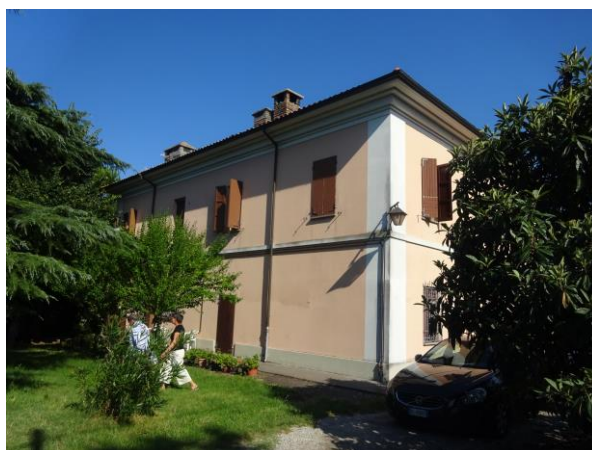
**Il fabbricato residenziale** si eleva per due piani fuori terra (Piano terra e piano primo) oltre ad un sottotetto raggiungibile da apposita scala interna.

I due piani sono serviti da una unica scala che dalla zona denominata ingresso/disimpegno raggiunge il ballatoio/disimpegno della zona notte sul quale si affacciano le varie stanze con i bagni, un soggiorno che funge da disimpegno per due camere da letto e per accedere al balcone e la porta di accesso al vano scala che conduce al sottotetto oltre un bagno con ingresso dal ballatoio. Il sottotetto è composto da un unico grande vano.

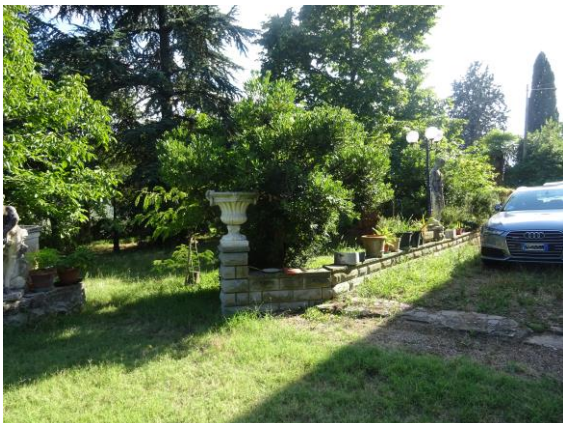
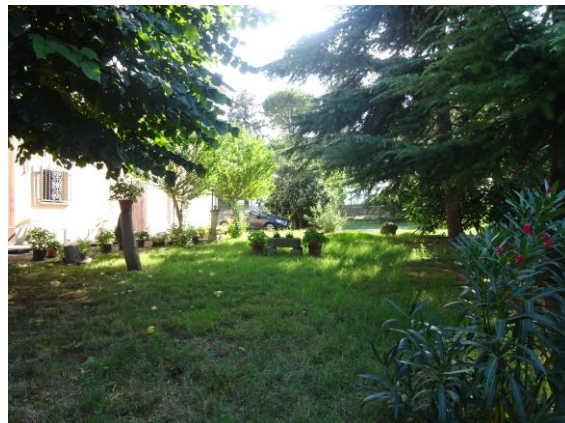
L'area esterna è destinata a giardino, camminamento e percorsi carrabili.
