TRIBUNALE CIVILE DI FORLI'

Esecuzione Immobiliare n° 170/2021

RELAZIONE TECNICO ESTIMATIVA

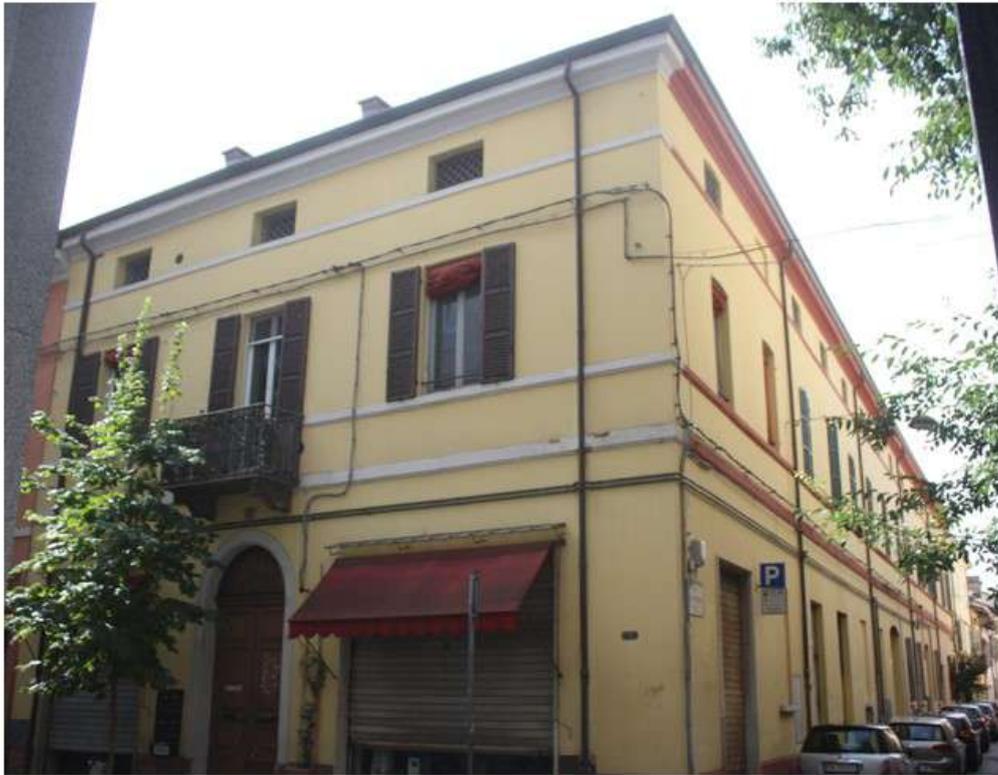
Gli infissi, in legno, collocati con scansione regolare su entrambe le facciate sono caratterizzati da sistema di chiusura a scuri in legno in mediocre stato manutentivo, il solo prospetto su corso Diaz è impreziosito da un piccolo balcone con parapetto in ferro battuto.

Meno eleganti le aperture al piano terra che fiancheggiano i portoni di ingresso, chiuse con serrande metalliche, diverse delle quali, peraltro, ammalorate.

Foto 1: prospetto principale su Corso Diaz e di scorcio prospetto su via Nathan Levi

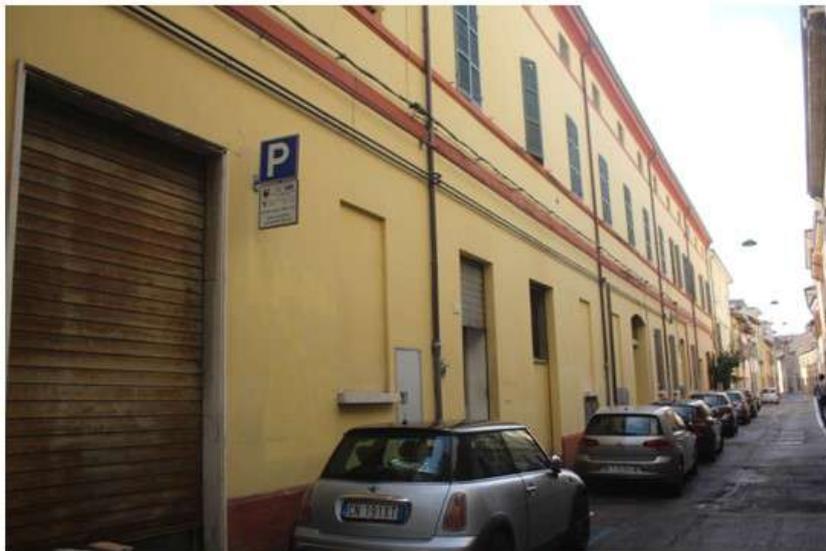
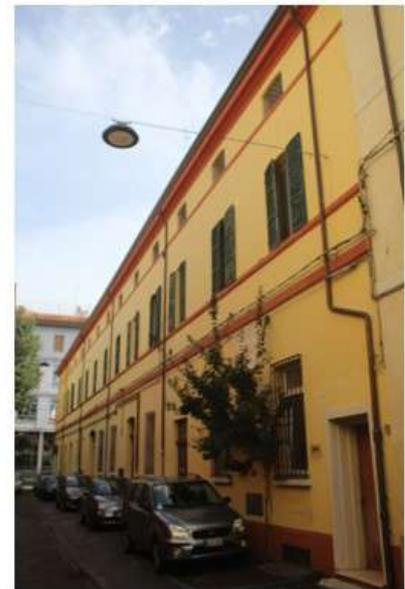
Foto 2-3: prospetto su via Nathan Levi da Corso Diaz e verso Corso Diaz

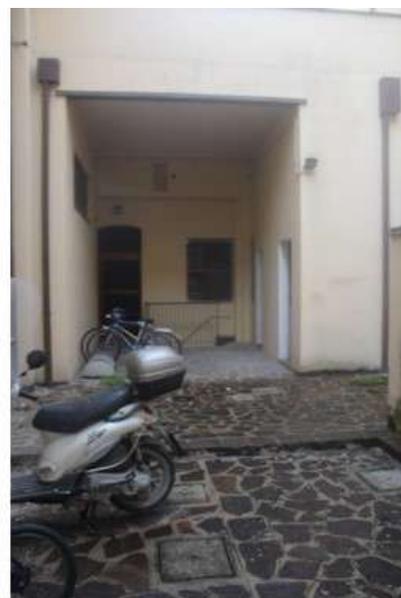
Il pavimento della corte esterna è in palladiana di granito mentre le pareti murarie, sempre finite al civile e tinteggiate in giallo, risultano maggiormente interessata da macchie, risalite di umidità, carenze manutentive, ecc.

Foto 4-5: vista sulla corte interna verso ovest e verso est

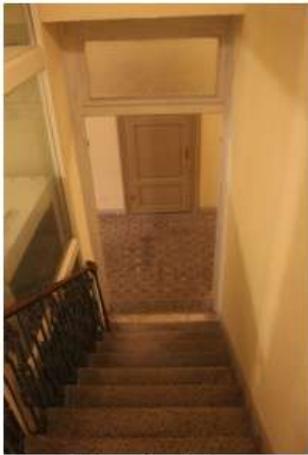
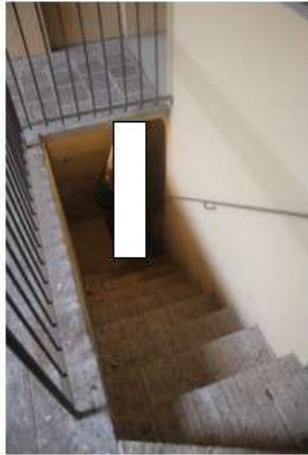
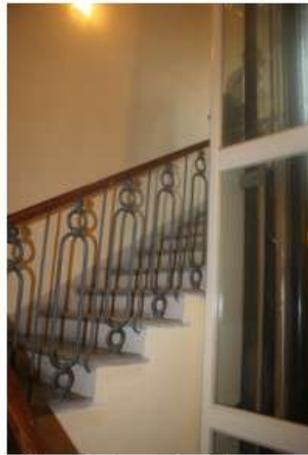
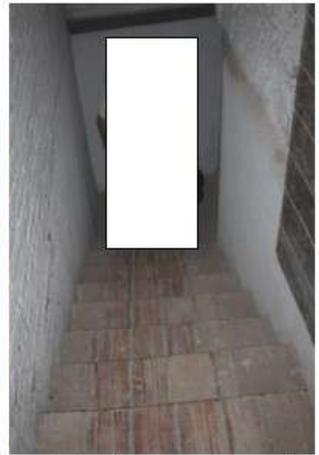
Le scale per l'accesso alle cantine, sono invece pavimentate in elementi di recupero in laterizio e sono estremamente ripide.

Foto 6-7: scala da ingresso su corso Diaz e accesso cantine

Foto 8-9: scala di ingresso su via Levi e accesso cantine

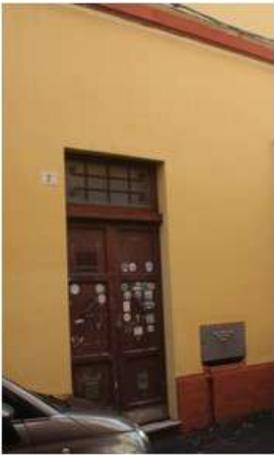
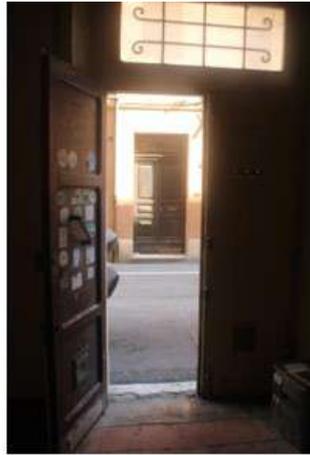
LOTTO 1 Trattasi di ufficio/magazzino/deposito, con piccolo cortile e servizi pertinenziali esclusivi, sito al piano terra dell'edificio; all'unità pignorata si accede direttamente dalla via Nathan Levi, mediante un portone in legno piuttosto ammalorato, individuato toponomasticamente dal civico 7.

Foto 1-A e 2-A: ingresso visto da fuori e da dentro

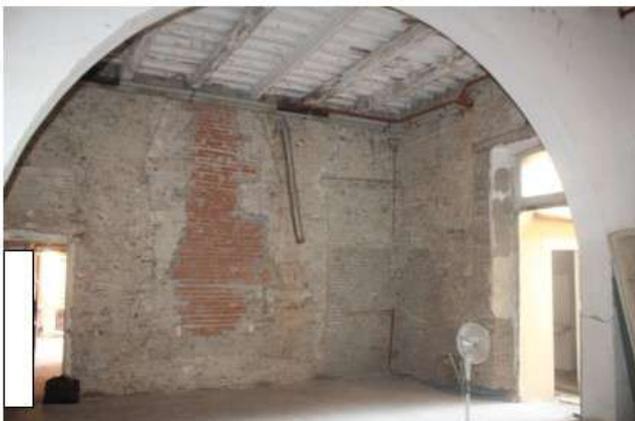
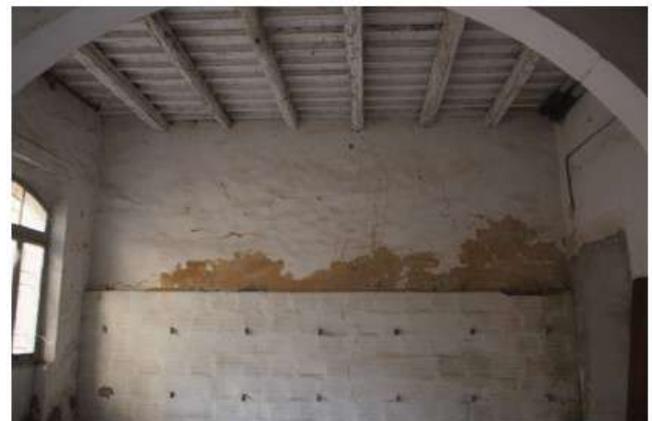
Foto 6-A: magazzino parte anteriore verso l'ufficio

Foto 7-A: magazzino parte posteriore

L'intero immobile risulta in condizioni molto mediocri, dovute anche ad uno stato di pluriennale abbandono: le pareti del magazzino sono in buona parte prive di intonaco e la tinteggiatura è gravemente ammalorata, piena di macchie; il soffitto in cannicciato della zona uffici, in alcune parti, è stato asportato, presumibilmente per consentire ispezioni ad apprestamenti impiantistici dell'unità immobiliare posta al piano immediatamente superiore e non oggetto della presente procedura.

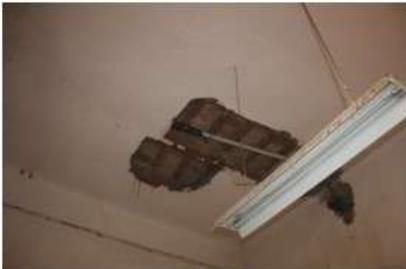
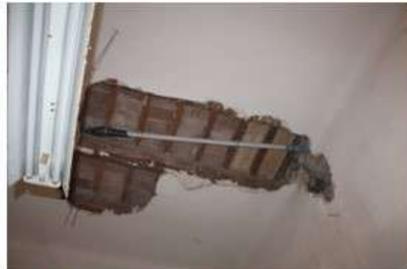
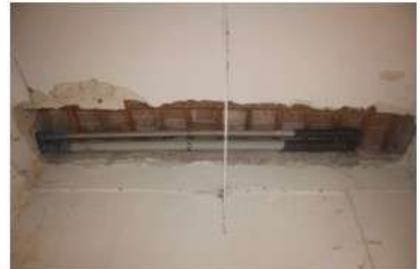
Foto 12-A 13-A e 14-A: parziali demolizioni del cannicciato di copertura della zona uffici, presumibilmente effettuate per ispezioni/riparazioni sugli impianti dell'unità posta al piano superiore – non oggetto della presente relazione

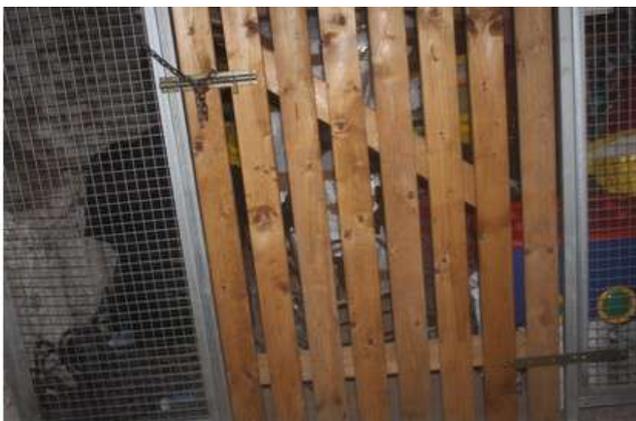
Al piano interrato, sempre raggiungibile dal vano scala comune, abbiamo una piccola cantina: questa parte di fabbricato è caratterizzata da una qualità edilizia più modesta e da una tipologia realizzativa piuttosto peculiare: le pareti interne infatti sono state realizzate mediante reti metalliche onde minimizzare gli effetti dell'umidità, in quanto non tutte le cantine potevano contare su una bocca di lupo; i paramenti perimetrali originari dell'edificio sono invece in mattone verniciato bianco e sono in mediocre stato manutentivo con estesi distacchi di vernice e rilevanti tracce di umidità. Il soffitto, a volte in laterizio su longheroni metallici, è anch'esso verniciato in bianco. La pavimentazione è in elementi di laterizio. E' presente unicamente l'impianto elettrico. La porta di accesso è realizzata con assi di legno ed il sistema di chiusura è a catenaccio con lucchetto.

Foto 2-H: ingresso alla cantina e parete in rete metallica

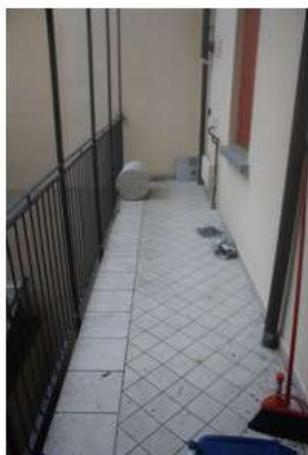
Foto 3-M: terrazzo – vista verso nord

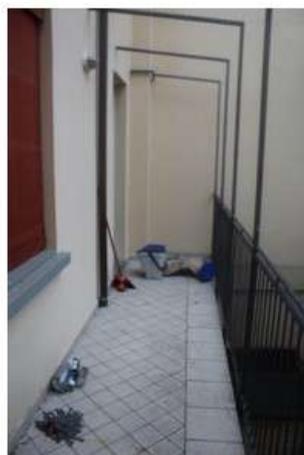
Foto 3-N: terrazzo – vista verso sud

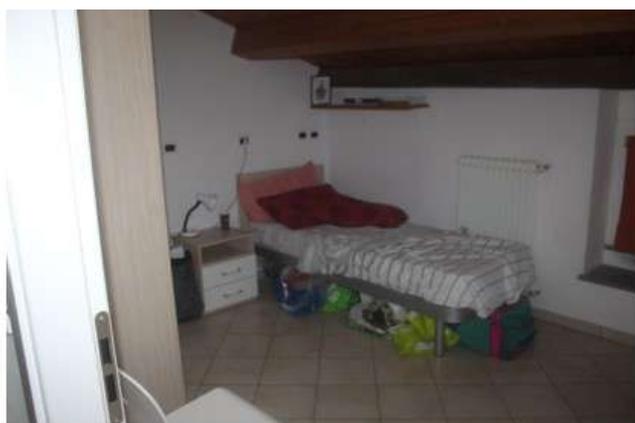
La rappresentazione catastale ed architettonica di questa parte di fabbricato è difforme dallo stato reale dei luoghi in quanto una parete in cartongesso suddivide lo spazio accatastato come camera da letto per renderlo autonomo dagli altri locali. Questi aggiustamenti sono stati assunti per creare 3 stanze da letto autonome le quali però, con l'attuale conformazione, non rispettano i requisiti dimensionali minimi per tale tipo di vano.

Foto 4-G: camera da letto suddivisa con cartongesso

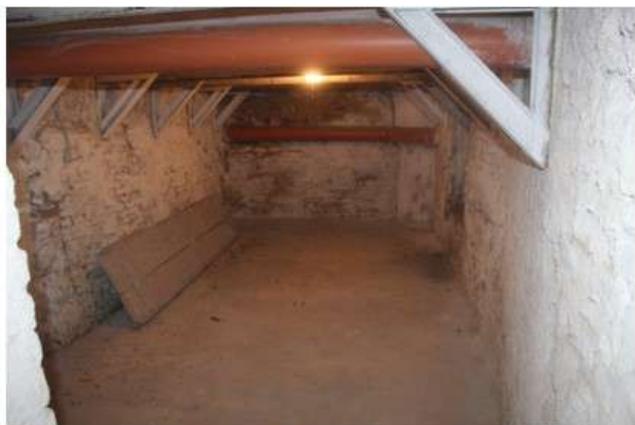
Al piano interrato, sempre raggiungibile dal vano scala comune, abbiamo un vano cantina: questa parte di fabbricato è caratterizzata da una qualità edilizia più modesta; le pareti sono in mattone verniciato bianco e sono in mediocre stato manutentivo con estesi distacchi di vernice e rilevanti tracce di umidità. Il soffitto, a voltine in laterizio su longheroni metallici, è anch'esso verniciato in bianco. La pavimentazione è in elementi di laterizio e terra battuta. E' presente unicamente l'impianto elettrico. La porta di accesso è realizzata con assi di legno ed il sistema di chiusura è a catenaccio con lucchetto.

L'interno del locale, ad altezza soffitto, è attraversato da tubi in PVC color aragosta che convogliano gli scarichi degli appartamenti posti ai piani superiori, configurando quindi una implicita servitù di passaggio.

Foto 4-R: interno cantina

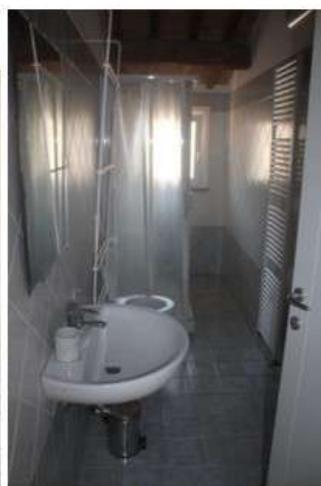
Foto 5-E: bagno 1

Nel presente appartamento, sono emersi alcuni problemi: nel bagno 1 è stata segnalata (e

riscontrata al momento del sopralluogo) una puzza stagnante presumibilmente dovuta ad una inefficienza dell'impianto di scarico/aerazione del bagno stesso; la porta di accesso al bagno 2 è invece danneggiata nella zona della ferramenta di chiusura; infine nel locale soggiorno è presente una piccola lesione subverticale in corrispondenza di uno spigolo murario.

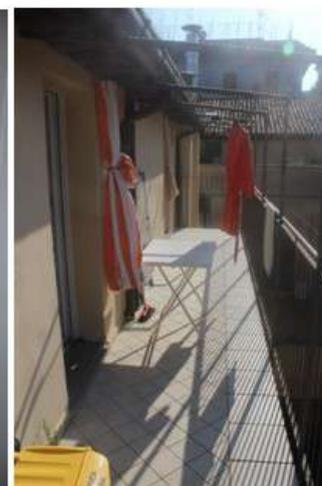
Foto 5-F: terrazzo

Riguardo alla terrazza si evidenzia che rispetto agli atti amministrativi visionati ed alla rappresentazione catastale essa è molto più estesa e si dispiega di fatto lungo tutto il fronte interno dell'abitazione. Tale ampliamento non risulta pertanto regolare.

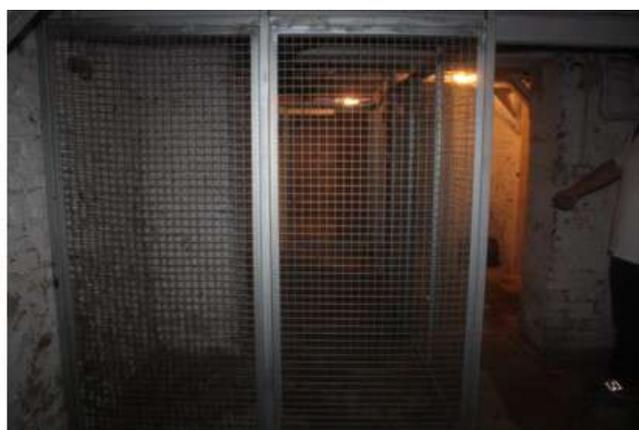
cantine potevano contare su una bocca di lupo; i paramenti perimetrali originari dell'edificio sono invece in mattone verniciato bianco e sono in mediocre stato manutentivo con estesi distacchi di vernice e rilevanti tracce di umidità. Il soffitto, a volte in laterizio su longheroni metallici, è anch'esso verniciato in bianco. La pavimentazione è in piastrelle. E' presente unicamente l'impianto elettrico. La porta di accesso è realizzata con assi di legno ed il sistema di chiusura è a catenaccio con lucchetto.

Foto 9-Q: cantina con pareti in parte in grigliato

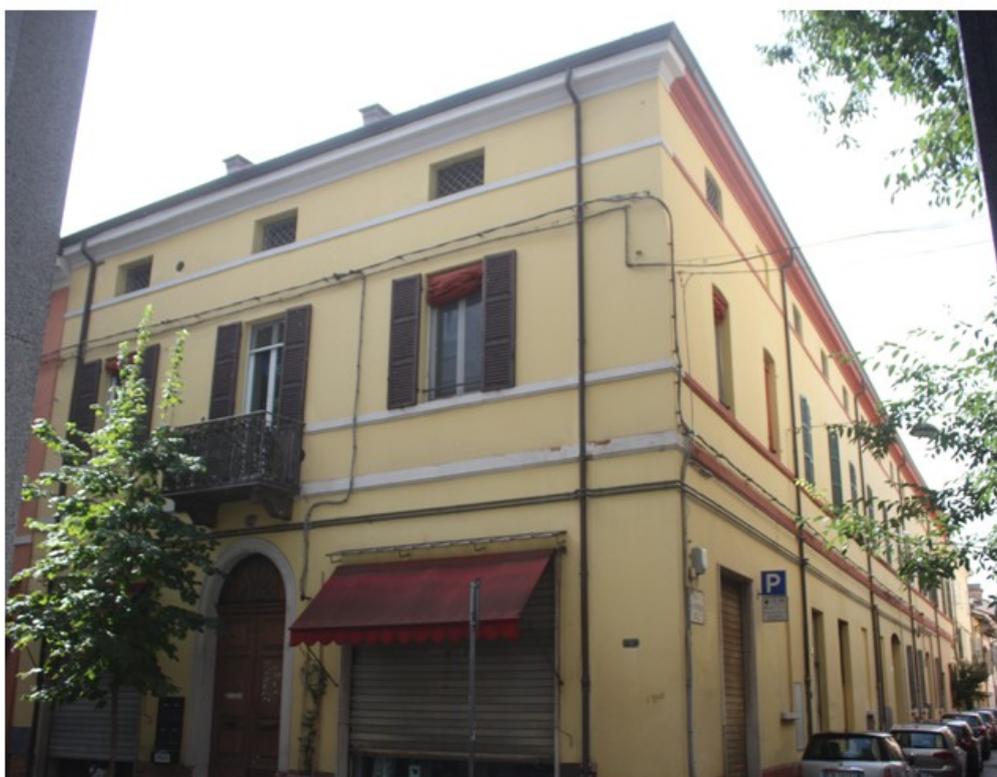
Foto 1: prospetto principale su Corso Diaz e di scorcio prospetto su via Nathan Levi

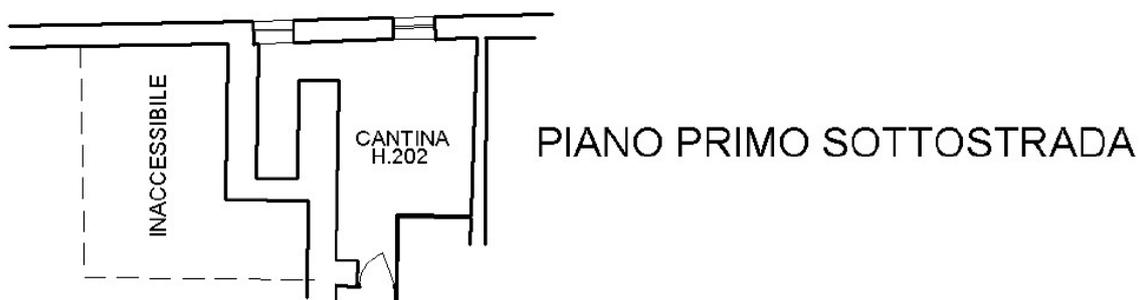
Questa parte di fabbricato è caratterizzata da una qualità edilizia più modesta e da una tipologia realizzativa piuttosto peculiare: le pareti interne infatti sono state realizzate mediante reti metalliche onde minimizzare gli effetti dell'umidità, in quanto non tutte le cantine potevano contare su una bocca di lupo; i paramenti perimetrali originari dell'edificio sono invece in mattone verniciato bianco e sono in mediocre stato manutentivo con estesi distacchi di vernice e rilevanti tracce di umidità. Il soffitto, a voltine in laterizio su longheroni

metallici, è anch'esso verniciato in bianco. La pavimentazione è in piastrelle. E' presente unicamente l'impianto elettrico. La porta di accesso è realizzata con assi di legno ed il sistema di chiusura è a catenaccio con lucchetto.

Immagine 12: estratto dalla planimetria catastale attuale dell'immobile di cui al lotto 8 – cantina
