FOTO ESTERNI

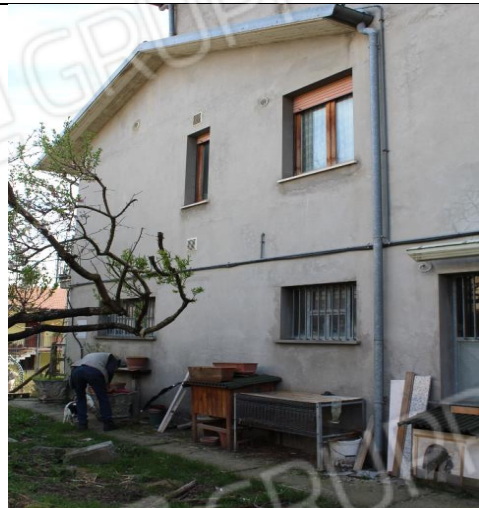
PROSPETTO FRONTE STRADA (est). LA PORZIONE DI BIFAMILIARE OGGETTO DI STIMA E' QUELLA POSTA SUL LATO DESTRO, NON TINTEGGIATA
