TRIBUNALE DI PORDENONE
ESECUZIONE IMMOBILIARE N. 143/2020

**DOCUMENTAZIONE FOTOGRAFICA DELL'IMMOBILE CON DESTINAZIONE COMMERCIALE "NIGHT CLUB", RESIDENZIALE "APPARTAMENTI" E LOCALI DI DEPOSITO SITO IN COMUNE DI VALVASONE ARZENE VIA DEI VENCIS N. 13 -LOCALITÀ PONTE DELLA DELIZIA- COMPOSTO DA DUE LOCALI DI PUBBLICO SPETTACOLO, DUE BENI COMUNI NON CENSIBILI, DUE LOCALI DI DEPOSITO E CINQUE APPARTAMENTI.
FOGLIO 41 DI VALVASONE ARZENE MAPPALE 450 SUB. 3-4-5-6-7-8-9-12-13-14-15**

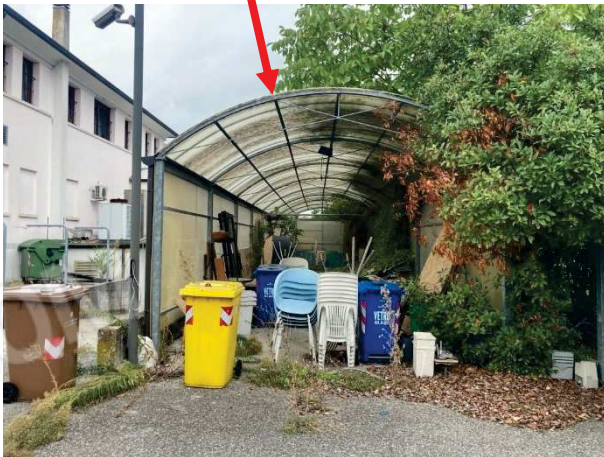
ulteriore particolare della tettoia abusiva lato Sud
