# TRIBUNALE DI ROMA

INTEGRAZIONE

PERIZIA DELL'ESPERTO EX ART. 568 C.P.C. ARCH. CAMINITI UGO

**N.R. 69486/2019**

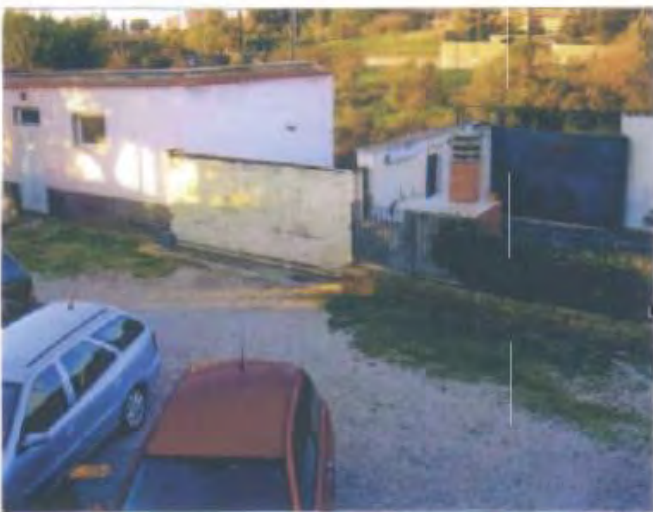
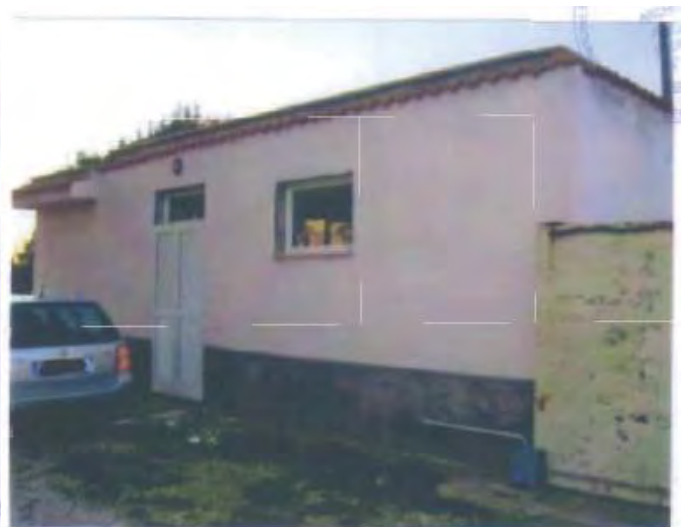
**Report fotografico perizia precedente**

Addossata al perimetro del lotto ed in prossimità dell'accesso carrabile è presente una costruzione di un piano ad uso uffici, anch'essa realizzata senza titoli abilitativi. Sulle planimetrie catastali tale volume non è conseguentemente riportato.

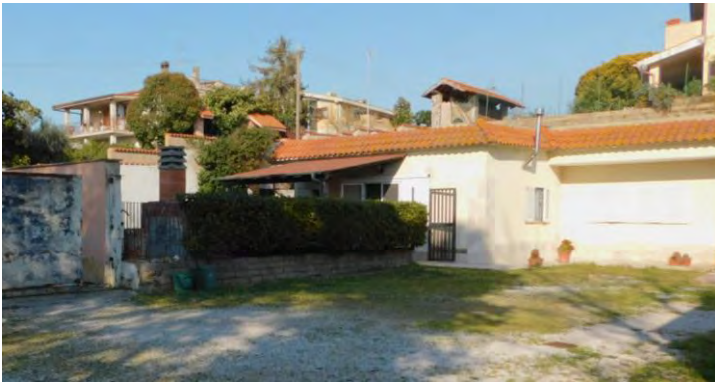
*Cancello pedonale posizionato all'interno della corte del lotto n. 2*

Considerando la corte comune di complessivi mq 1455 è possibile individuare due corti per le due abitazioni; tali aree esterne sono già costituite e risultano divisibili ed indipendenti, con accessi separati ed assenza di aree in sovrapposizioni. Rispetto allo stato attuale sarebbe necessario esclusivamente chiudere il cancello pedonale interno al lotto. Risulta necessario specificare che le finestre del bene n.2 affaceranno sulla corte di pertinenza del bene n.1.
