# RAPPORTO DI VALUTAZIONE

## TRIBUNALE DI BRESCIA

Esecuzione Immobiliare n. 368/2023

Immobile ad uso Centro Benessere, locali siti al piano seminterrato e terra con piscina esterna coperta.

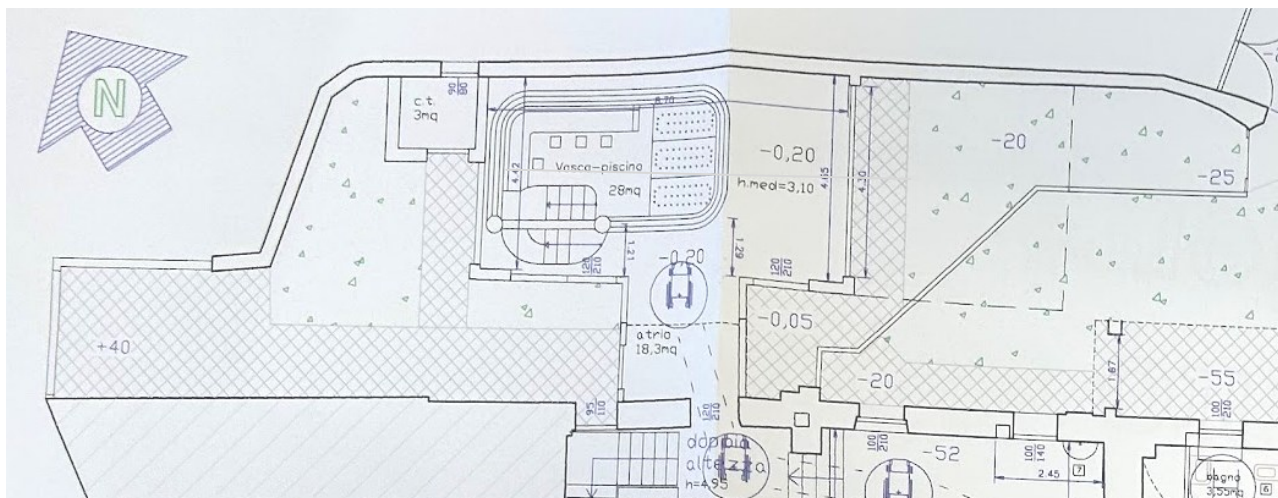
STRALCIO TAV. 4C – piano terra, variante DIA N. 126 del 2007, progetto finale piscina

STRALCIO TAV. 4C – piano terra, variante DIA N. 126 del 2007, il vano tecnico realizzato (perimetro in rosso), la piscina realizzata (in blu) e la copertura realizzata (in arancio) sono difformi rispetto al progetto denunciato. Inoltre all'evidenza sull'area in verde di insistenza della roggia di altra proprietà sono stati edificati i pilastri di sostegno della copertura e i serramenti di chiusura perimetrale (vedasi anche foto seguente a pag. 28).

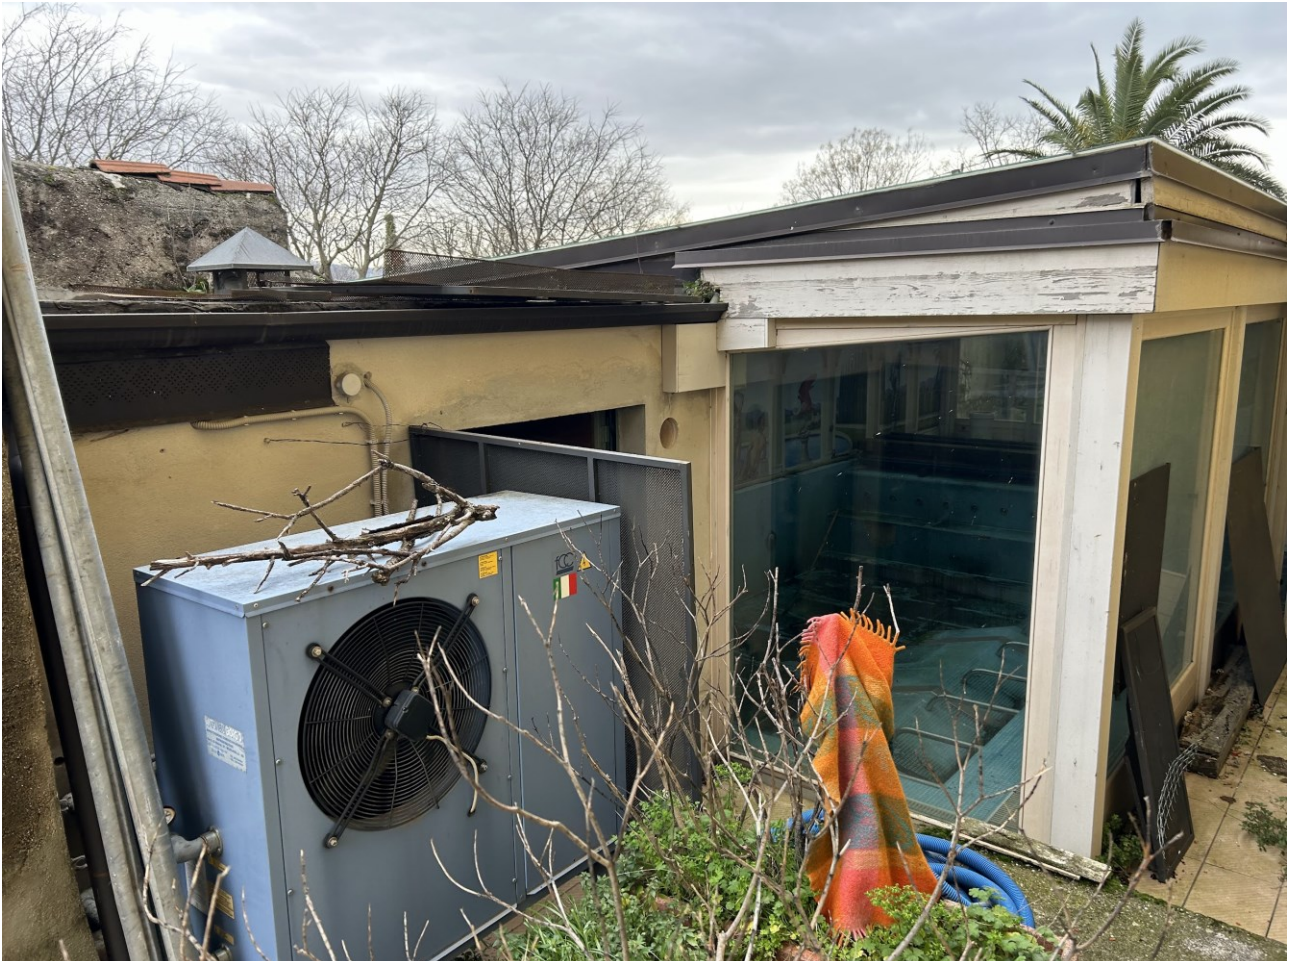
**FOTOGRAFIA CENTRALE TERMICA**

Il Ctu non ha oltremodo la possibilità di verificare il corretto funzionamento degli impianti del vano tecnico, inoltre non ha potuto ispezionare il vano pompe della piscina posto sotto una botola in luogo dell'area di copertura pericolante.
