TRIBUNALE ORDINARIO DI VARESE

Procedura esecutiva immobiliare iscritta al R.G. n. 118/2012

RELAZIONE STRUTTURALE

Valutazione statica del Fabbricato sito in Piazza Milano, 1 – Comune di Gornate Olona (VA) – mappale : 128 – fg. 6 – sub 503 e mappale 692 – fg, 6 – sub 503-504.

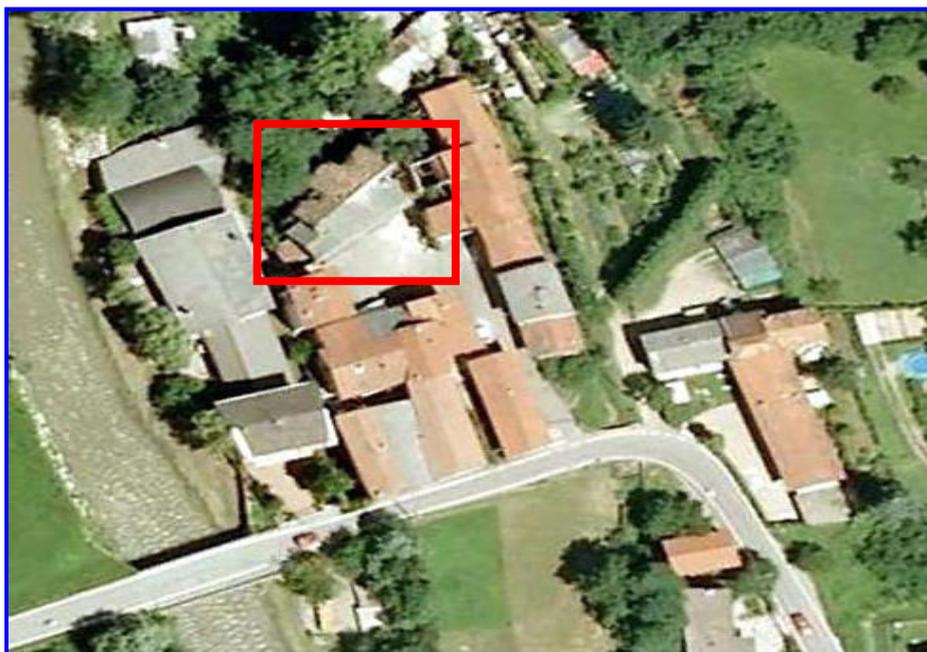
l'edificio in oggetto è ubicato in Piazza Milano, nel comune di Gornate Olona (VA), attualmente risulta essere un blocco urbano compatto con aree esterne nelle retro vie, servito da porticati/loggiati.

L'ingresso nello stabile è possibile direttamente dal piano Piazza. Il tessuto residenziale del complesso è in parte ristrutturato ed in parte da ristrutturare, con presenza di un abitato misto, I prospetti principali si presentano massicci ed in linea formando un pianta "rettangolare", l'impatto estetico risulta appesantito dai volumi, I corpi edilizi esistenti dovevano originariamente servire una società di tipo rurale in via di industrializzazione.
