FALLIMENTO : NR. 19/2019 R.G.E.

**PERIZIA TECNICA DI VALUTAZIONE SOMMARIA INTERVENTI
MANUTENZIONE ORDINARIA E STRAORDINARIA**

HOTEL ESPERIA SITO IN PIZZO CONTRADA PRANGI, PIANO T-1-2-3

Relazione descrittiva e valutazione sommaria degli interventi di manutenzione ordinaria e straordinaria da realizzarsi nell'Hotel Esperia oggetto di fallimento.

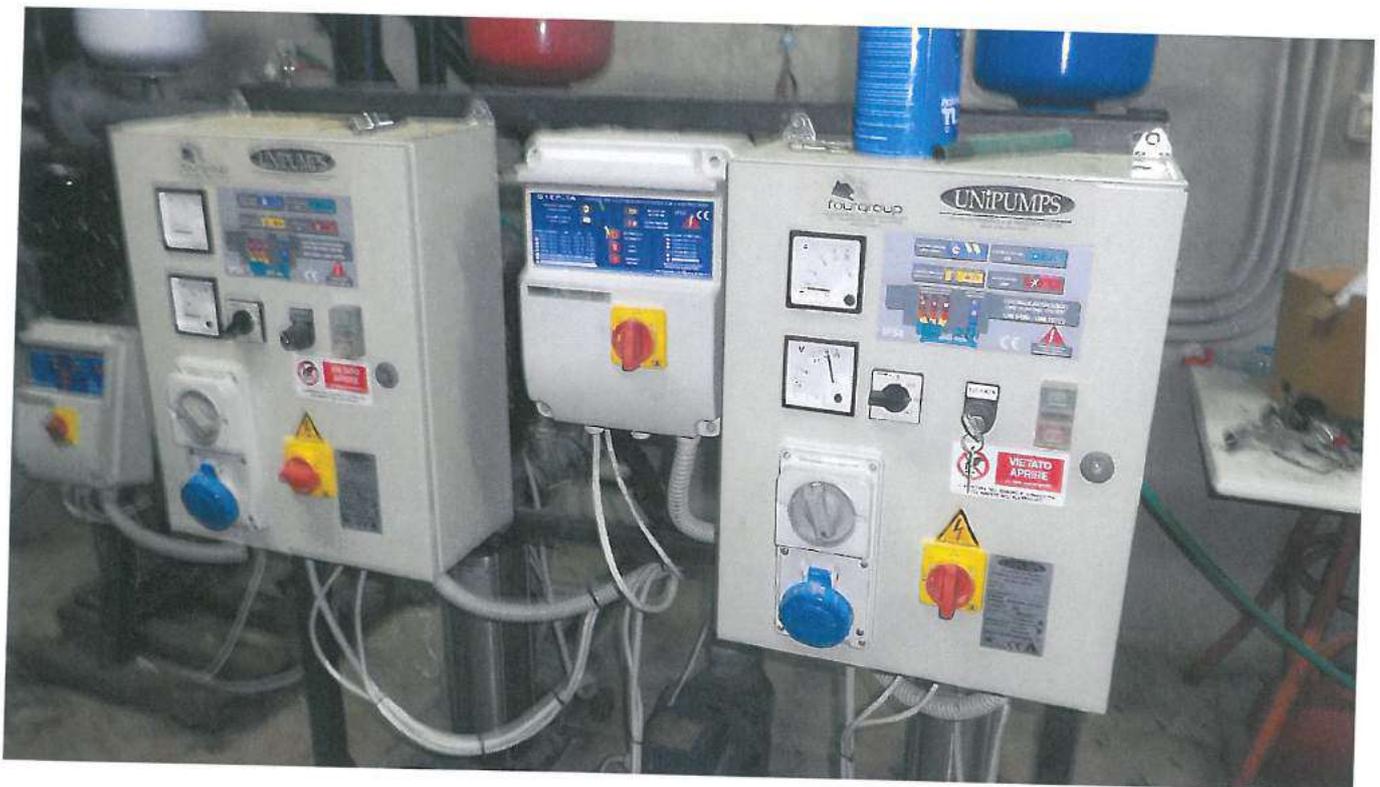
Verifica e controllo delle n° 4 pompe di filtraggio esistenti della piscina dell'hotel, con rimessa in funzione della pompa n° 3 nonché verifica dei quadri elettrici, dei n° 4 filtri delle pompe, della pompa di sollevamento delle acque di accumulo e dell'intero impianto.
