RAPPORTO DI STIMA
UNITA' IMMOBILIARE AD USO ABITATIVO
SEMINDIPENDENTE e POSTO AUTO PERTINENZIALE
COMUNE DI SANTO STEFANO DI MAGRA (SP)
VIA CISA SUD 171 LOCALITA' BOSCO
PROPRIETA' [REDACTED]

Data rilievi 11.07.2024

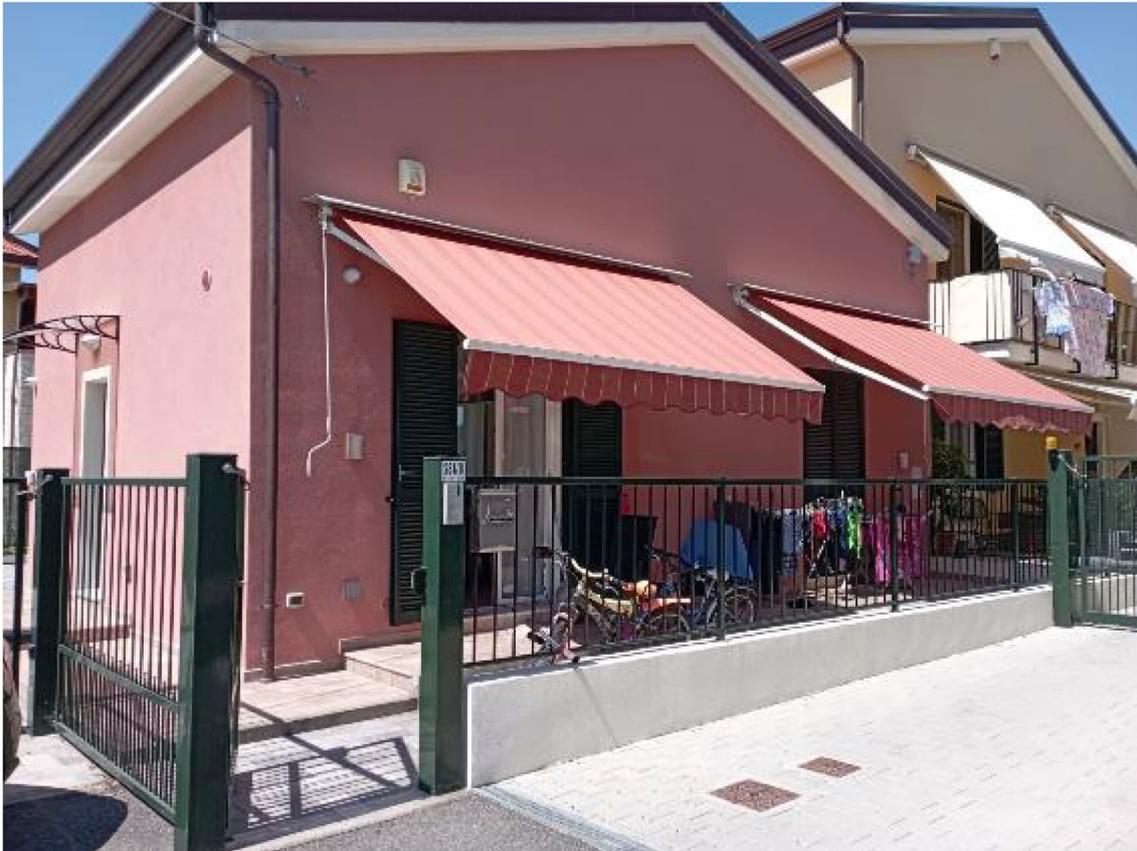
Figura 3 vista da sud

Le facciate sono tinteggiate al civile sono in ottimo stato di conservazione, la copertura a capanna, gli infissi esterni a protezione sono costituiti da persiane alla genovese, le finestre e portafinestre in pvc e doppi vetri.
