TRIBUNALE DI NOVARA ESECUZIONI IMMOBILIARI

ELABORATO PERITALE

BENI IN SAN MAURIZIO D'OPAGLIO – VIA NOBILI DE TOMA n.17
LOTTO UNICO

Unità immobiliare ubicata in San Maurizio d'Opaglio – Via Nobili De Toma n. 17

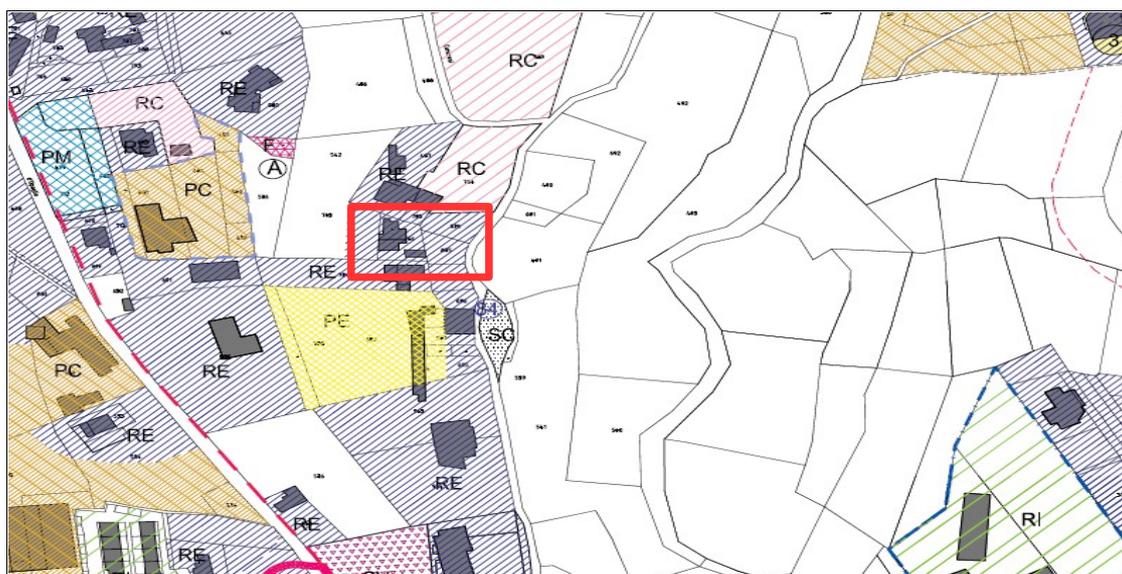
Nel vigente Piano Regolatore Generale del Comune di San Maurizio d'Opaglio l'immobile, ad uso residenziale, è identificato tra le "Aree residenziali esistenti RE" ai sensi dell'art. 44 delle N.T.A. del P.R.G.C. approvato con D.G.R. n.74-18870 del 9/2/1988 e successive varianti strutturali e parziali e si trova in area geologica IIA.

Estratto P.R.G.C. - Aree residenziali esistenti RE (non in scala)
