TRIBUNALE CIVILE E PENALE DI BARI

RELAZIONE DI CONSULENZA TECNICA D'UFFICIO RELATIVA AL PROCEDIMENTO DI ESECUZIONE IMMOBILIARE R.G.E. 221/2018

GIUDICE: DOTT. LAURA FAZIO CTU: ING. COSIMO MARASCIULO

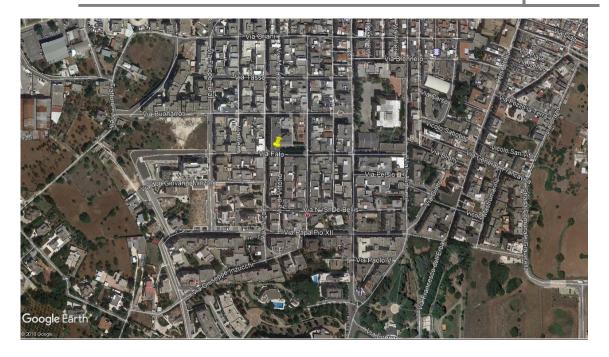
Lo stato attuale del suddetto organismo edilizio è riportato nelle prime immagini dell'allegato fotografico (vedi foto n.1-2-3-4-5– All. n.3), le quali forniscono una completa panoramica dell'intero edificio. Nella fattispecie, il complesso condominiale, costituito da due blocchi distinti e adiacenti, si affaccia lungo un intero isolato comprendente via Vincenzo Fato, dove vi è l'accesso agli immobili oggetto della presente perizia di stima, via Giambattista Vico e lungo via Michelangelo Buonarroti dove vi sono i due accessi, sia quello alle abitazioni sia quello ai posti auto, del secondo blocco condominiale. (vedi foto n.1-45 – All. n.3).
