TRIBUNALE DI PALERMO

RELAZIONE TECNICA DI STIMA

PROCEDIMENTO R.G. ES. N. 347/2022

Dott. Ing. MASSIMILIANO DI LIBERTO

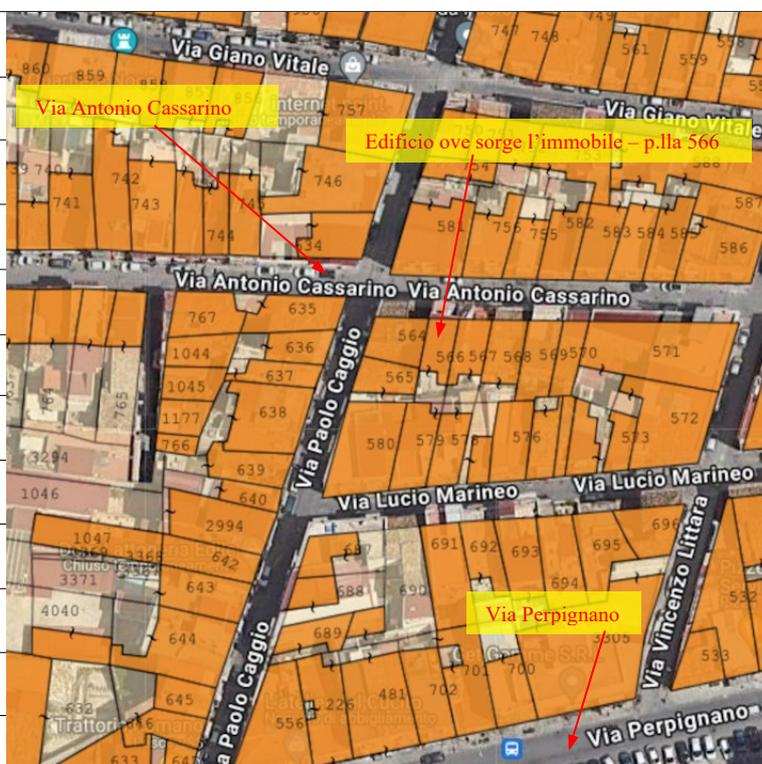
Figura 1: Raffronto tra una ortofoto e l'estratto del foglio di mappa catastale n. 53 del Comune di Palermo, tratto dal servizio web "STIMATRIX® forMaps", in corrispondenza della p.lla 566 in cui sorge l'edificio cui afferisce l'immobile pignorato.

Ai fini dell'esatta individuazione dell'immobile oggetto di pignoramento, è stato eseguito un raffronto, tratto dal servizio web "STIMATRIX® forMaps", tra

una ortofoto del territorio urbano della città di Palermo ove è ubicato l'immobile (quartiere Noce), e l'estratto del foglio di mappa catastale n. 53 del Comune di Palermo, in corrispondenza all'edificio in cui sorge l'immobile in questione. Il risultato grafico di tale raffronto, riportato anche in *Allegato 10*, è mostrato nella precedente *Figura 1*.

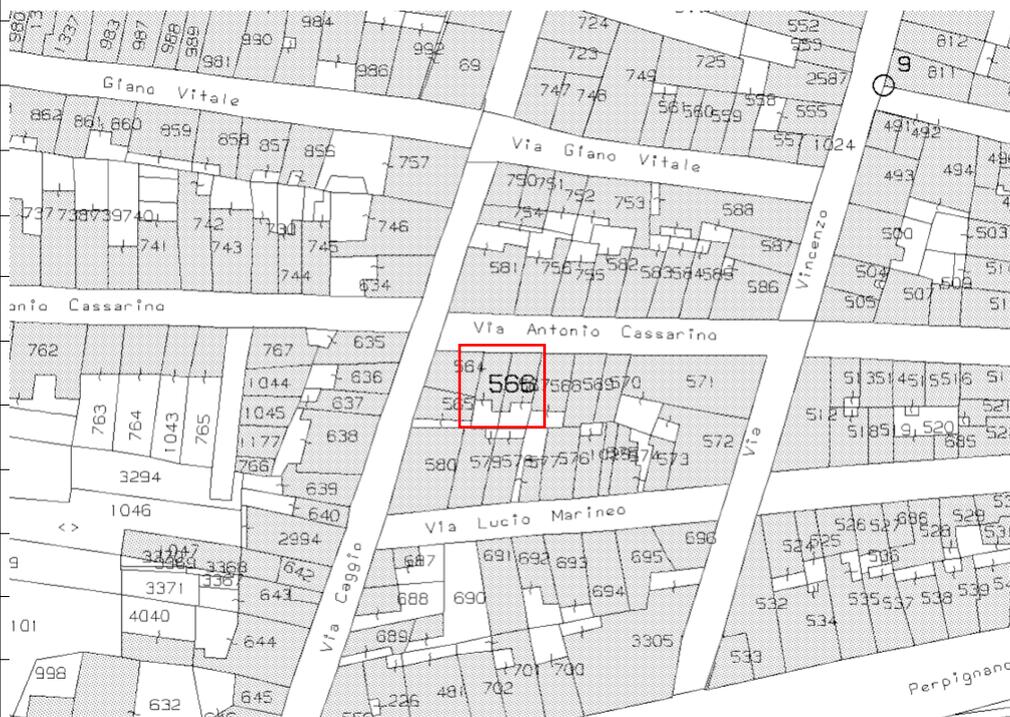
Figura 2: Particolare del foglio di mappa catastale n. 53 del Comune di Palermo, in corrispondenza della particella su cui insiste l'immobile oggetto di pignoramento (p.lla 566).

In *Figura 2* è invece riportato un particolare del foglio di mappa catastale n. 53 del Comune di Palermo, in cui è evidenziata la particella su cui insiste l'immobile oggetto di pignoramento (p.lla 566).

La p.lla graffata 566, ove sorge l'edificio, ha estensione catastale pari a 75 mq e confina (si veda anche la precedente *Figura 2*) a nord con la Via Antonio Cassarino; a ovest con le p.lle 564 e 565, a sud con la p.lla 579, a est con la p.lla 567.

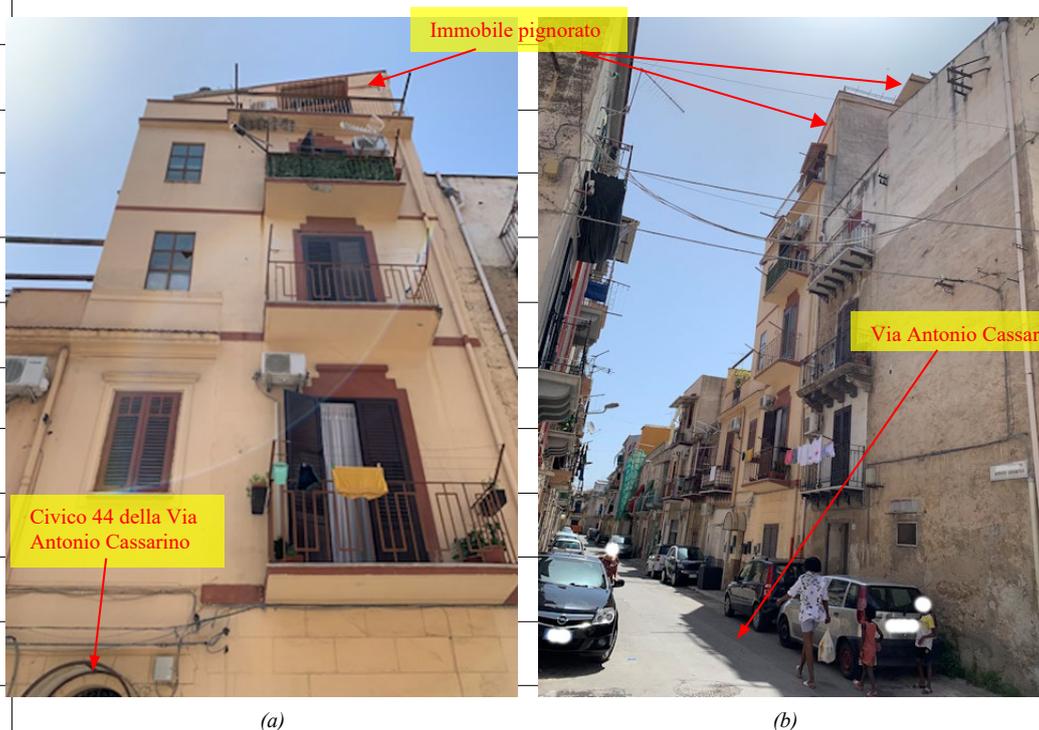
Figura 4: Ripresa dalla Via Antonio Cassarino dell'edificio nel quale è ubicato l'immobile oggetto di stima (indicato in figura).

L'edificio in cui è ubicato l'immobile in questione è costituito da un fabbricato (si vedano le Foto nn. 3(a)-(b) dell'*Allegato 11*) attualmente composto da piano terra e 5 piani superiori (6 elevazioni f.t.), ciascuno occupato da un singolo immobile. Il cespite oggetto di stima è oggi costituito dall'immobile ubicato al quarto e quinto piano dell'edificio (5° e 6° elevazione f.t. – si vedano la *Figura 4* e le Foto nn. 4(a)-(b) in *Allegato 11*).

Tutto lo stabile è realizzato con struttura portante in muratura e solai piani in latero-cemento. Le pareti esterne sono in gran parte intonacate e si presentano in uno stato di conservazione mediocre; allo stesso modo, anche i balconi appaiono in condizioni mediocri.

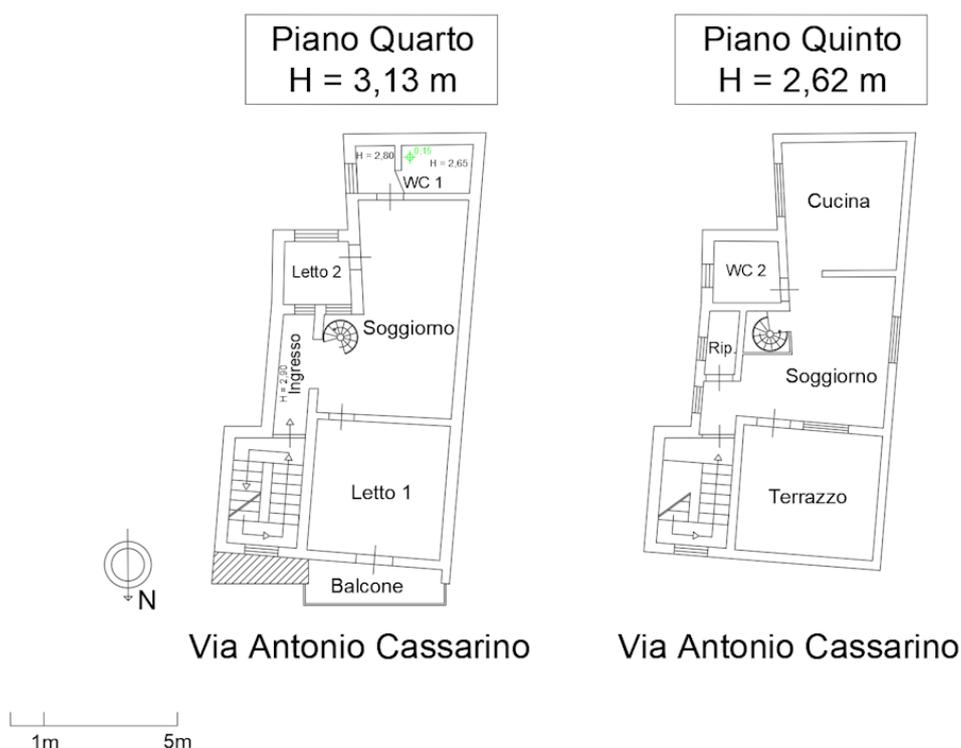
Figura 5: Planimetria relativa allo stato di fatto attuale dell’immobile pignorato.

Nella tavola planimetrica n. 1 in *Allegato 12*, relativa allo stato di fatto attuale dell’immobile (riprodotta in *Figura 5*), sono evidenziate le distribuzioni spaziali dell’unità immobiliare, ai piani 4° e 5°.

In primo luogo, come anche si dirà in risposta al Quesito n. 3, nella planimetria catastale non risulta rappresentata l'intera costruzione edificata al 5° piano dell'edificio, sulla terrazza di copertura di pertinenza dell'immobile pignorato. Nella planimetria catastale non è altresì riportata la stanza da letto del piano 4° (indicata come "Letto 2" nel rilievo planimetrico in Figura 5) realizzata sul retrospetto sud-est, in ampliamento all'immobile originario.

diversa distribuzione degli ambienti interni dell'immobile al piano 4°, con ampliamento del vano centrale soggiorno, ottenuto mediante rimozione della muratura portante di separazione con il vano originariamente posto a nord di questo e mediante apertura di un ampio varco nella muratura di confine con l'ingresso. Sul lato sud dell'immobile ancora, in luogo di due originari piccoli ambienti indicati nella planimetria catastale è stato realizzato un unico vano, destinato a servizio igienico ("WC 1" nel rilievo planimetrico in *Figura 5*).

dell'immobile (Foto nn. 8(a)-(c)), che distribuisce tutti gli altri vani. Dal lato nord del soggiorno, si accede alla camera da letto principale (Foto nn. 9(a)-(b)), indicata nella planimetria in *Figura 5* come "Letto 1", che si affaccia su un balcone prospiciente la Via Antonio Cassarino (Foto nn. 10(a)-(b)). Dal lato sud del soggiorno, invece, si accede, sulla sinistra (lato est), ad una seconda stanza da letto (indicata in *Figura 5* come "Letto 2" – Foto 11(a)-(c)) e, sul fondo, al servizio igienico con vasca del 4° piano dell'immobile, indicato in *Figura 5* come "WC 1" – Foto 12(a)-(c)). Entrambi questi ultimi ambienti sono dotati di finestre che si affacciano sul retrospetto del fabbricato, mentre il soggiorno e la zona ingresso sono privi di affacci esterni, ma presentano sulla parete di confine con la camera "Letto 2" due finestre interne in vetrocemento, con lo scopo di fornire luce agli ambienti (si vedano ad es. le Foto nn. 7(a) e 11(b)). Nel soggiorno, inoltre, come sopra accennato, è presente una scala a chiocciola che, attraversando il solaio di copertura, collega internamente il 4° piano dell'immobile pignorato al 5° piano.

Come si vede confrontando detta planimetria con la tavola planimetrica n. 1 in *Allegato 12* e con la precedente *Figura 5* (che raffigurano la situazione attuale dei luoghi), e come descritto in precedenza al § 3.2, le difformità riguardano innanzitutto l'intera costruzione edificata al 5° piano dell'edificio, sulla terrazza di copertura di pertinenza dell'immobile pignorato, non riportata nella planimetria catastale. In tale planimetria non è altresì raffigurata la stanza del piano 4° ("Letto 2" in *Figura 5*) realizzata sul retrospetto sud-est, in ampliamento all'immobile originario. Ancora, la distribuzione degli ambienti interni dell'immobile al piano 4° appare differente da quanto rappresentato in Catasto, essendo stato ampliato il vano soggiorno centrale ed essendo stati uniti i due originari piccoli ambienti sul lato sud dell'immobile, per realizzare l'attuale servizio igienico ("WC 1" in *Figura 5*). Nel vano soggiorno del 4° piano è presente una scala a chiocciola di collegamento interno con il piano superiore, non raffigurata in Catasto. Appare infine diversa la configurazione delle aperture esterne sui prospetti secondari sud ed est dell'immobile al 4° piano, rispetto a quanto riportato nella planimetria catastale.

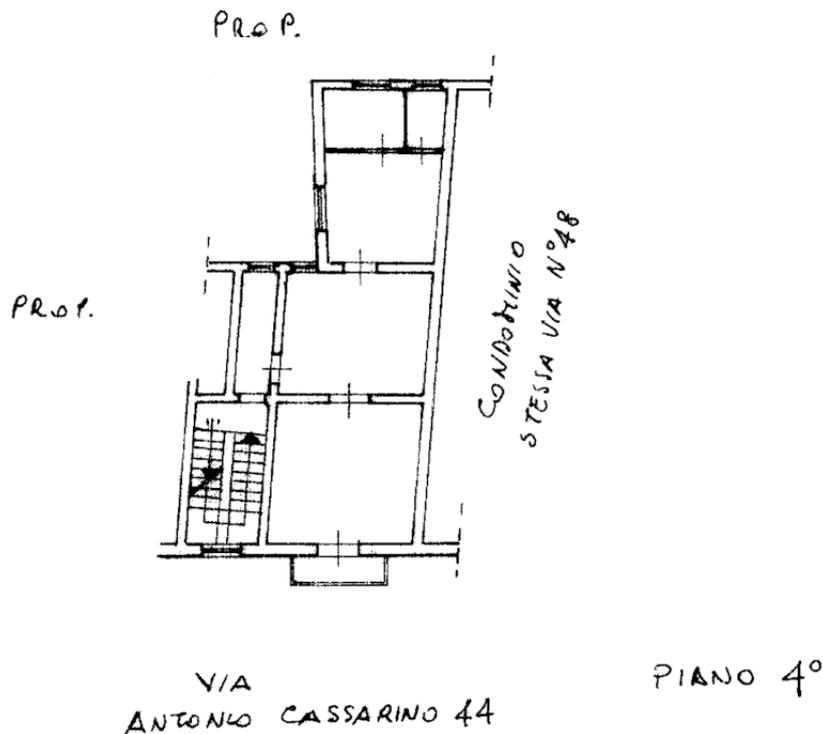
Figura 6: Planimetria catastale attuale (non in scala) dell'immobile pignorato.

Le suddette distribuzioni risultano significativamente difformi da quanto riportato nella planimetria catastale (si confronti con la planimetria catastale in Allegato 3, riprodotta in Figura 6).

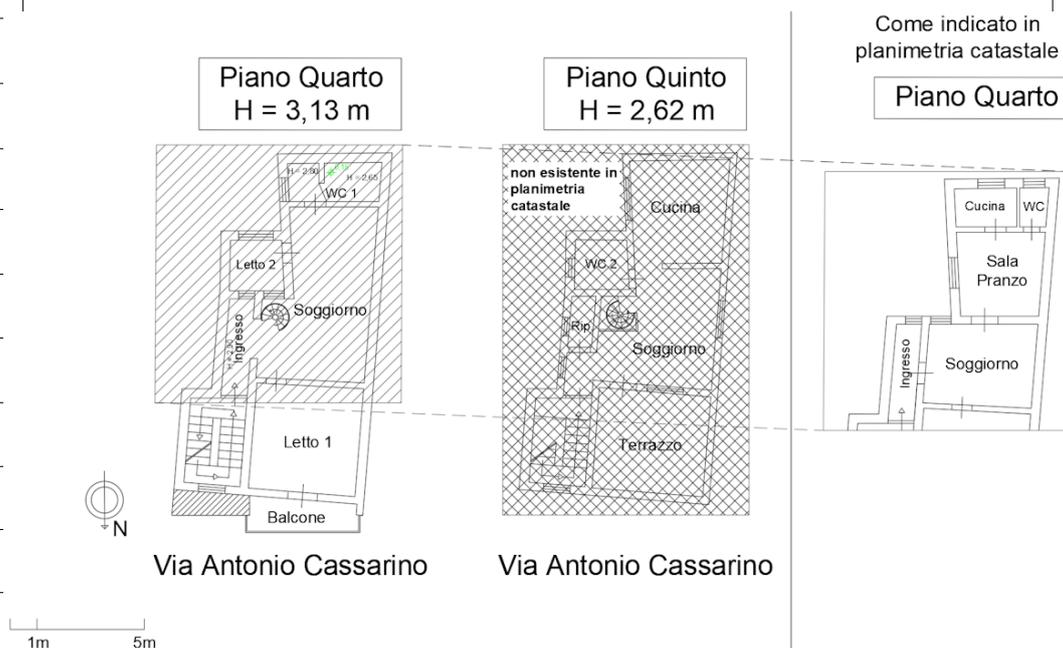
Figura 19: Planimetria della situazione reale dei luoghi relativa al bene pignorato, con evidenziate le difformità riscontrate rispetto alla situazione rappresentata nella planimetria catastale.

In *Allegato 13* è riportata la tavola planimetrica n. 2 raffigurante la situazione reale dei luoghi relativa al bene pignorato, nella quale sono evidenziate

graficamente le difformità riscontrate rispetto alla situazione dei luoghi rappresentata nella planimetria catastale. Tale tavola planimetrica è riprodotta anche nella precedente *Figura 19*.

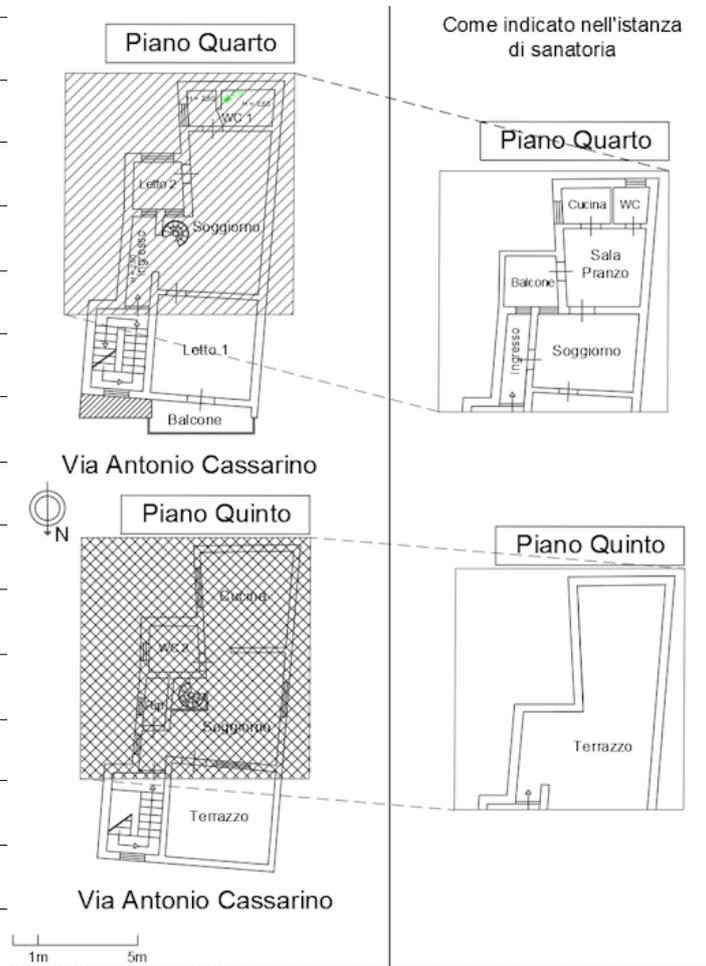
Figura 20: Planimetria della situazione reale dei luoghi relativa all'immobile pignorato, con evidenziate le difformità riscontrate rispetto alla configurazione indicata nell'istanza di condono edilizio.

Dall'analisi degli elaborati grafici allegati all'istanza di condono e dal confronto con la situazione attuale dei luoghi, si rileva che, al momento attuale, l'immobile pignorato, sito al 4° piano del fabbricato, si trova in uno stato globalmente difforme rispetto alla configurazione per cui la suddetta istanza è stata inoltrata. Dette difformità, come indicato ai paragrafi precedenti, riguardano la costruzione, sopra descritta, realizzata al piano 5° sulla terrazza di copertura di pertinenza, collegata al piano sottostante tramite una scala interna con rimozione di parte del solaio, il vano in muratura al piano 4° realizzato sul balcone aggettante sul prospetto est, la diversa distribuzione degli ambienti interni, la rimozione di porzioni di muratura portante nella parte centrale dell'immobile e l'eliminazione di una apertura sul retrospetto sud.

Tali evidenze si possono facilmente riscontrare osservando le foto in *Allegato 11* e confrontando la tavola planimetrica n. 1 in *Allegato 12* (si veda anche la precedente *Figura 5*) e la tavola planimetrica n. 3 in *Allegato 15* (riportata nella precedente *Figura 20*), nella quale vengono evidenziati gli elementi di difformità tra la situazione evidenziata nell'istanza citata e quanto esistente.

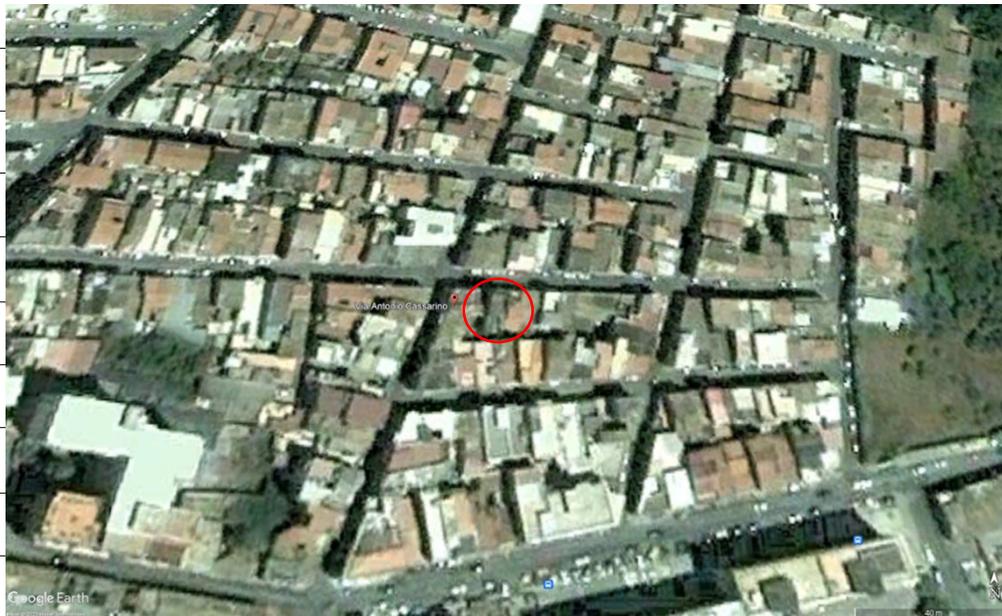
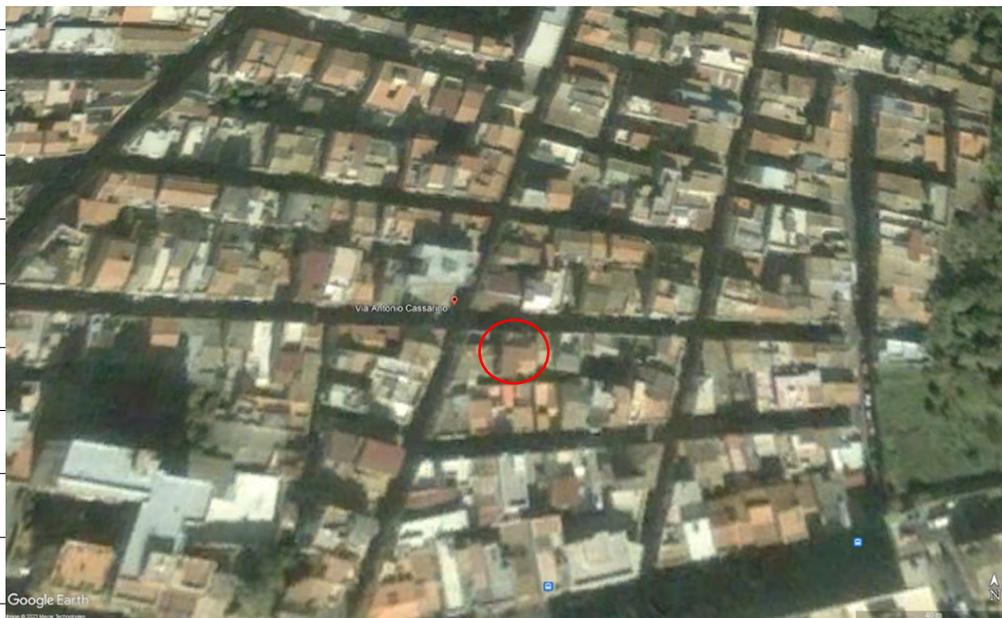
Figura 21: Ortofoto del contesto urbano in cui sorge l'immobile pignorato, tratte dal servizio Google Earth™ e datate 07/2005 (a) e 11/2006 (b), con evidenziata nel cerchio rosso il fabbricato di via Antonio Cassarino n. 44.

Le opere citate, per i materiali utilizzati e le modalità realizzative, sono databili nella seconda metà degli anni 2000. Per quanto riguarda, in particolare, la sopraelevazione al 5° piano sulla terrazza di copertura del fabbricato, tale circostanza appare confermata dall'analisi delle ortofoto tratte dal servizio Google Earth™, che mostrano che il manufatto in questione non esisteva prima del luglio 2005 ed è stato realizzato tra tale data e il mese di novembre 2006 (si veda anche la seguente *Figura 21* in cui sono riportate due ortofoto dei luoghi riprese in data 07/2005 e 11/2006).
