TRIBUNALE DI PALERMO
SEZIONE SESTA CIVILE – ESECUZIONI IMMOBILIARI
N. R. G. ES. 74/2020
G. Es. Dott.ssa Valentina Imperiale

RELAZIONE DI STIMA

*Piena ed intera proprietà 1/1 di fabbricato con terreno pertinenziale
sito in Palermo, località' Mondello, via Dedalo n. 16, costituito
dalle seguenti unità' immobiliari:*

- abitazione in villino (cat. A/7), piano rialzato, distinta al Catasto Fabbricati fg. 10 p.lla 1548 sub. 2 e sub. 6 graffati*
- lastrico solare (cat. L), piano primo, distinto al Catasto Fabbricati fg. 10 p.lla 1548 sub. 3*
- locale di deposito (cat. C/2), piano seminterrato, distinto al Catasto Fabbricati fg. 10 p.lla 1548 sub. 4 e sub. 5 graffati*

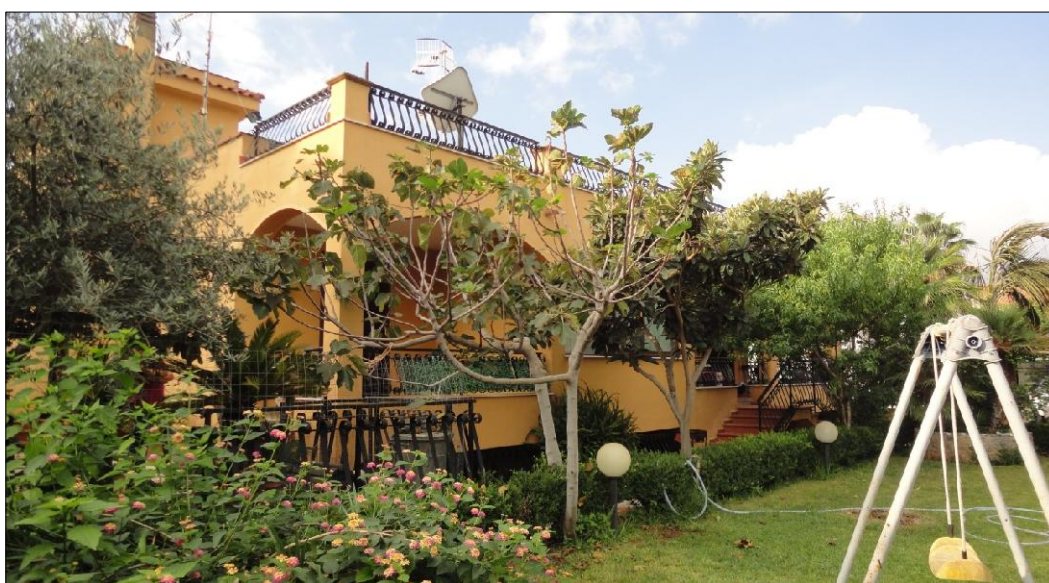
Prospetto principale del fabbricato

Descrizione del fabbricato e dell'area scoperta di pertinenza – Il fabbricato, costituito dalle uu. ii. in oggetto, risalente a fine anni '80-primi anni '90, è stato realizzato con **struttura portante** in calcestruzzo di cemento armato e solai latero-cementizi, **copertura** a terrazzo e possiede caratteristiche costruttive nella norma in relazione alla tipologia edilizia e all'epoca di costruzione. Servito da un corpo scala che termina con il torrino di accesso alla copertura, si sviluppa su tre livelli: il piano rialzato destinato ad abitazione con portico antistante, il piano primo corrispondente alla copertura a terrazzo e il piano seminterrato riservato a locale di deposito. I prospetti sono rifiniti con intonaco tipo Li Vigni a coloriture chiare con l'inserimento di balconi corredati di ringhiere in ferro verniciato.
