TRIBUNALE DI PALERMO
SEZIONE IV CIVILE – ESECUZIONI IMMOBILIARI

PROCEDURA N. 372/2022 R.G.ES.

RELAZIONE DI CONSULENZA TECNICA
NELLA PROCEDURA ESECUTIVA IMMOBILIARE

LOTTO UNICO – Appartamento per civile abitazione sito in Palermo (PA), Fondo Mortillaro n.6, posto al piano sesto a sinistra salendo le scale del corpo di fabbrica denominato “C”, in catasto identificato al Foglio 88, p.lla 55, sub. 20, categoria A/3

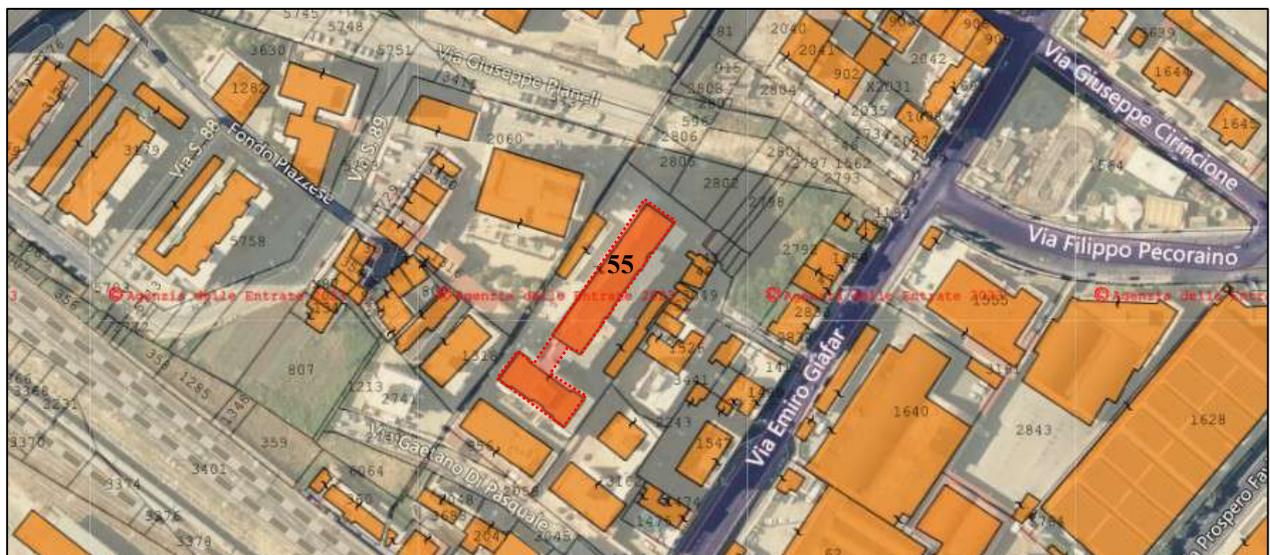
Al fine dell'esatta individuazione dell'immobile oggetto di pignoramento, è stato effettuato il raffronto fra l'estratto di mappa catastale e la foto satellitare (v. *allegato n.2 - Sovrapposizione con foto satellitare*) il cui esito positivo è rappresentato nella sovrapposizione sottostante.

Sovrapposizione estratto di mappa catastale e foto satellitare

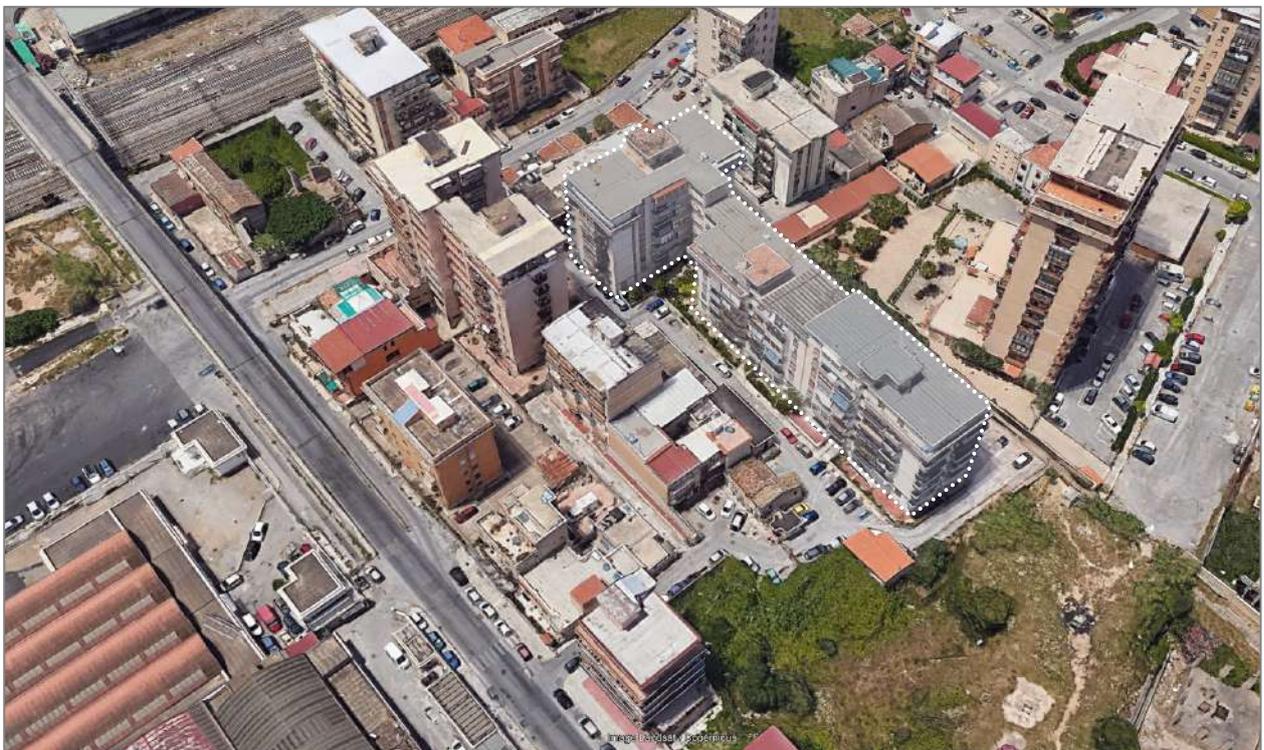
Visione d'insieme del complesso edilizio di Fondo Mortillaro 6

L'edificio, in cui è ubicato l'immobile oggetto della presente relazione, mostra una struttura costruttiva intelaiata in calcestruzzo di cemento armato con travi e pilastri portanti, solai realizzati in latero-cemento e copertura a terrazzo non praticabile. I prospetti, sebbene intonacati e tinteggiati, presentano un certo stato di degrado della finitura superficiale di varia natura. In particolare, i frontalini e gli intradossi dei balconi (soprattutto quelli relativi agli appartamenti posti a destra del vano scala, guardando il prospetto principale) presentano i segni evidenti di pregressi interventi di messa in sicurezza che si sono sostanziati nella rimozione delle parti pericolanti in fase di distacco e, in alcuni casi, nella successiva collocazione a giro di una rete contenitiva di sicurezza.

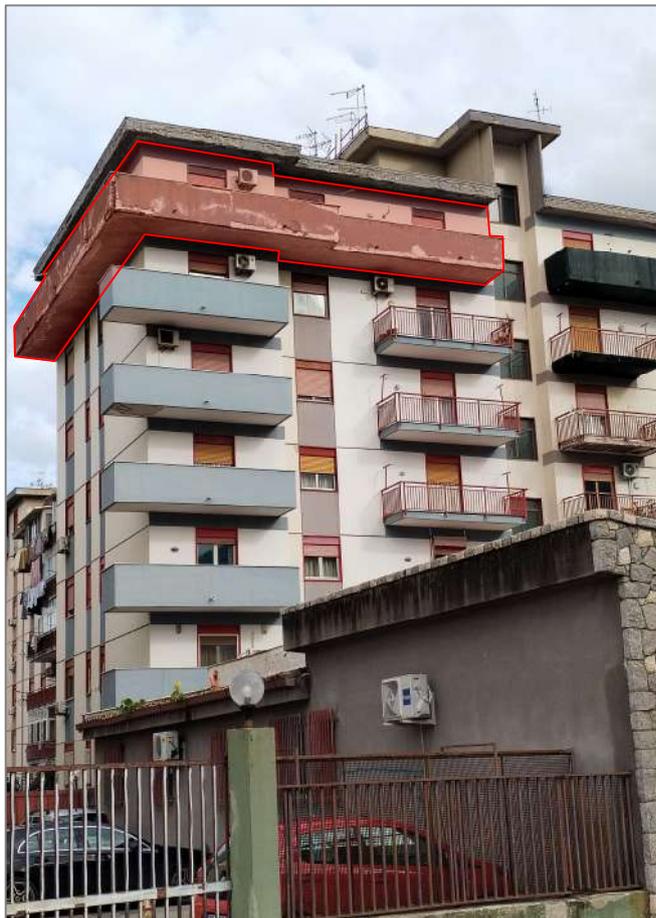
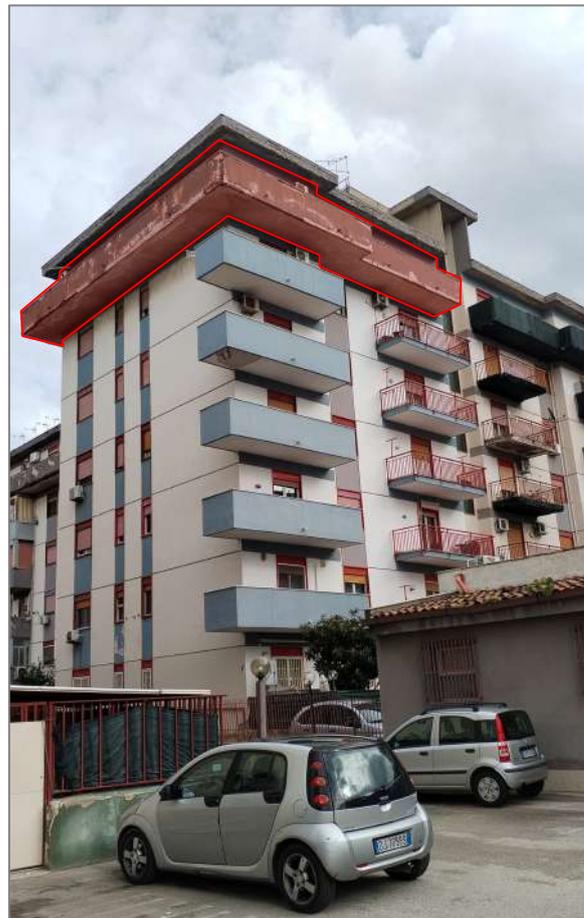
*Prospetti del complesso immobiliare esposto a sud-ovest e a nord-ovest .
In rosso l'immobile oggetto di pignoramento.*

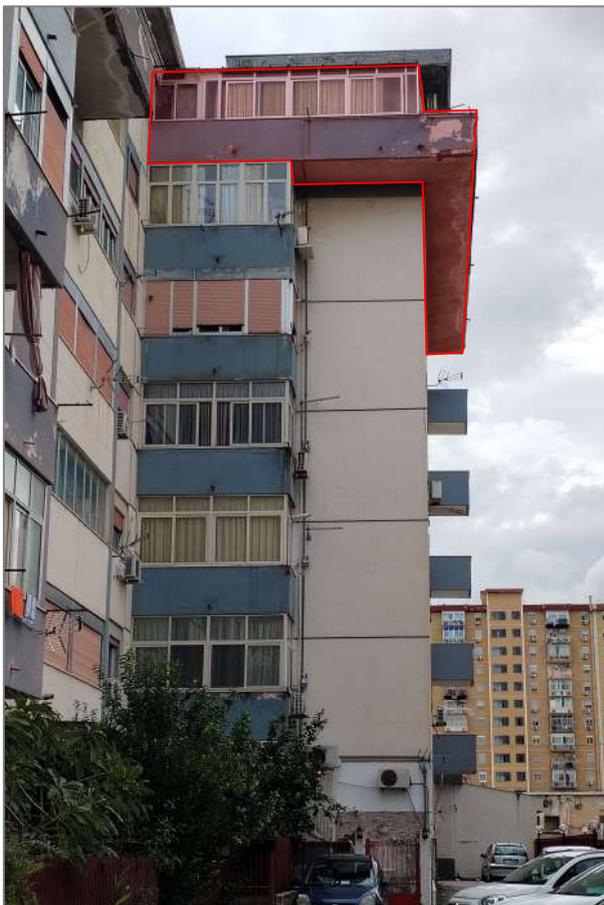
Prospetto del complesso immobiliare esposto a nord-est. In rosso l'immobile oggetto di pignoramento.

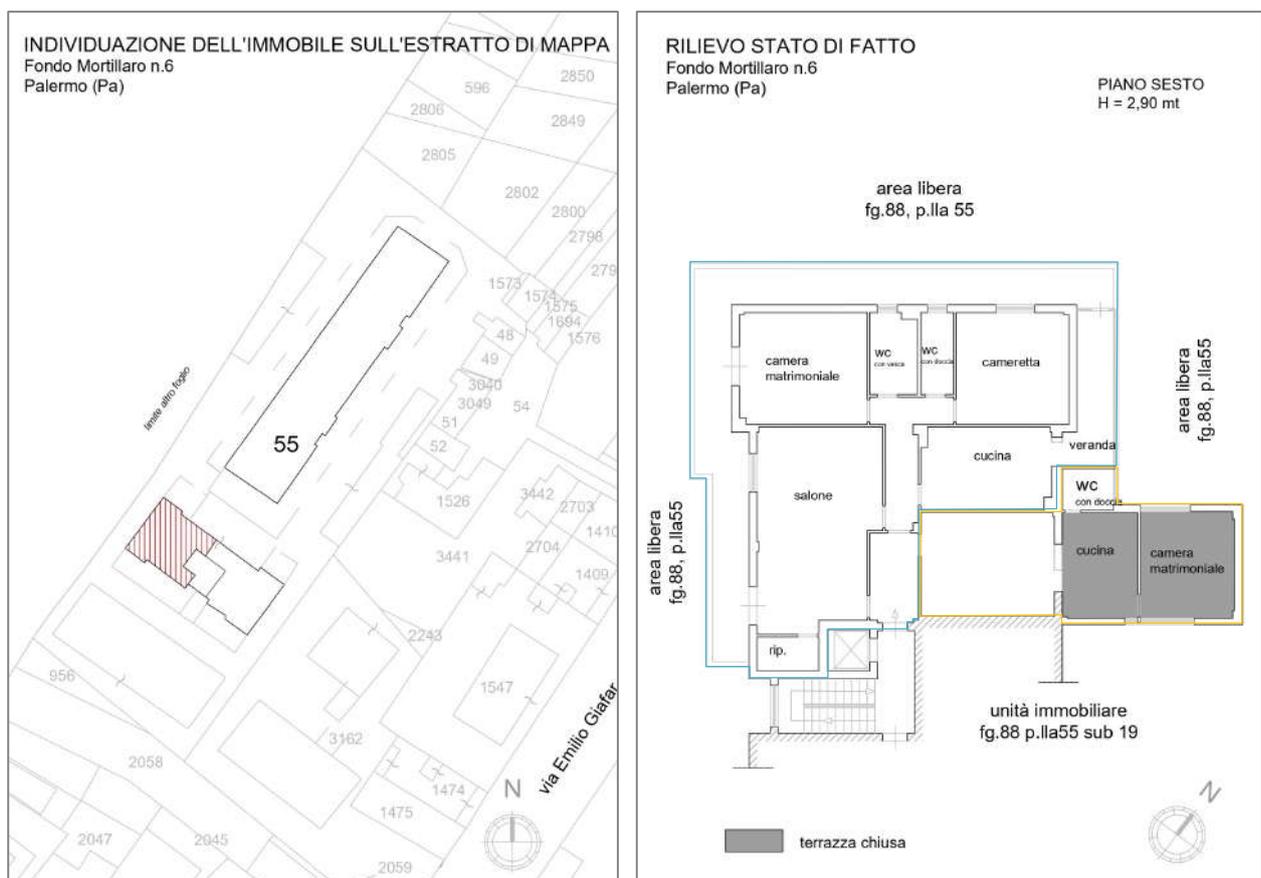
L'appartamento, che presenta una **superficie interna netta pari a ca 177,00 mq complessivi** ⁴, così come si evince dalla planimetria che segue, si mostra di forma pressoché quadrangolare e risulta diviso in due zone indipendenti e separate.

Più precisamente, varcata la soglia di ingresso, si ha accesso ad un piccolo ambiente di disimpegno che consente l'accesso, da una parte, alla porzione più estesa dell'immobile composta da un salone doppio con annesso ripostiglio, un corridoio che, di fatto, disimpegna tutti gli ambienti, una cucina-soggiorno a cui è stata annessa una parte del balcone oggi chiuso a veranda, due ampie camere da letto e due bagni, di cui uno munito di vasca, e dall'altra, invece, ad una sorta di "dependance", interna all'appartamento stesso, costituita da un ambiente adibito a soggiorno a cui è annessa la terrazza, oggi completamente chiusa, e divisa a sua volta in una cucina (con accesso diretto sulla zona soggiorno), una camera da letto matrimoniale e un piccolo bagno, in realtà ricavato su una seconda parte del balcone chiuso a veranda ma il cui accesso avviene esclusivamente dalla zona cucina sopradescritta, ricavata nella terrazza.

Estratto di mappa e planimetria di rilievo dello stato di fatto.

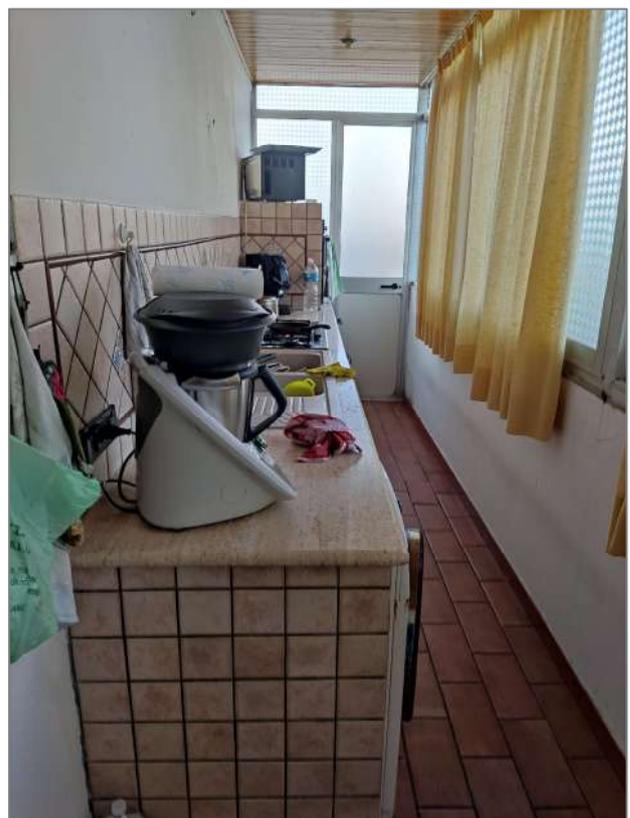
Balcone verandato annesso al soggiorno-cucina

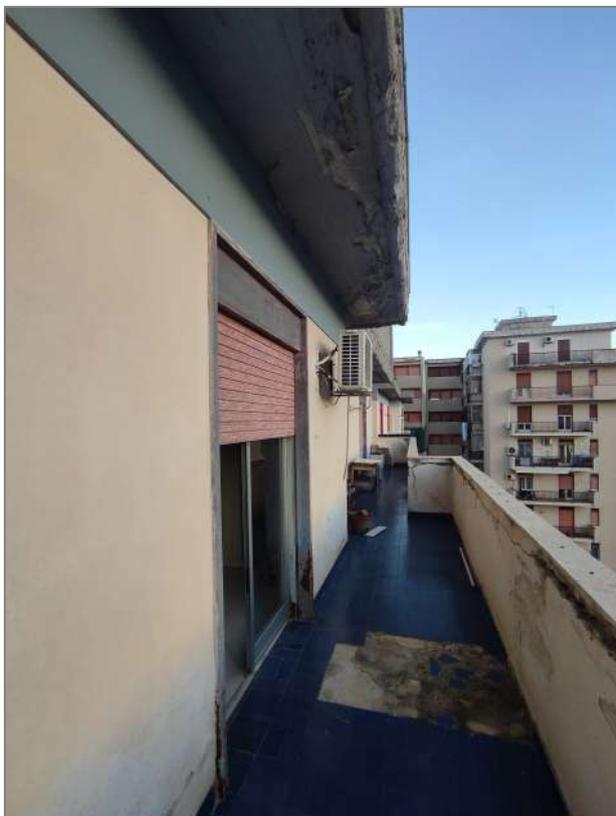
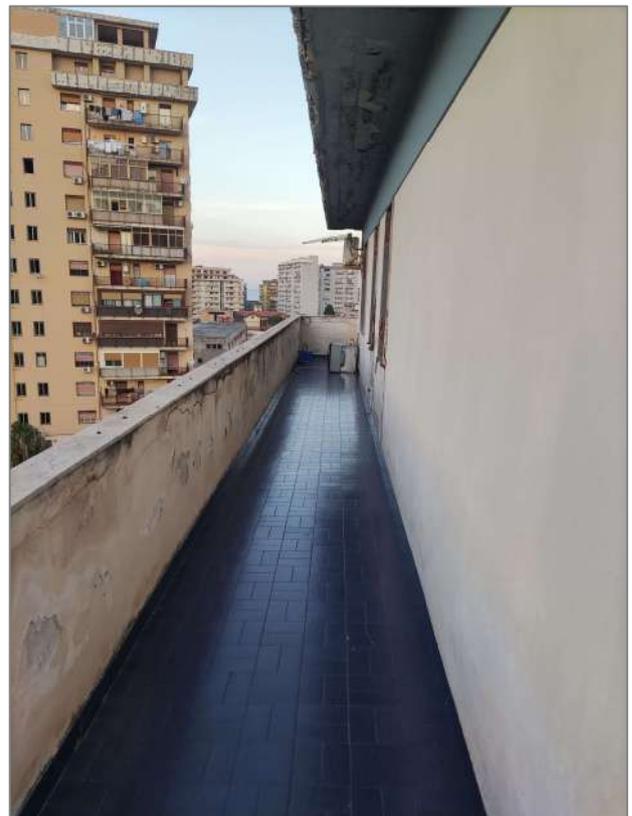
Viste del balcone a giro

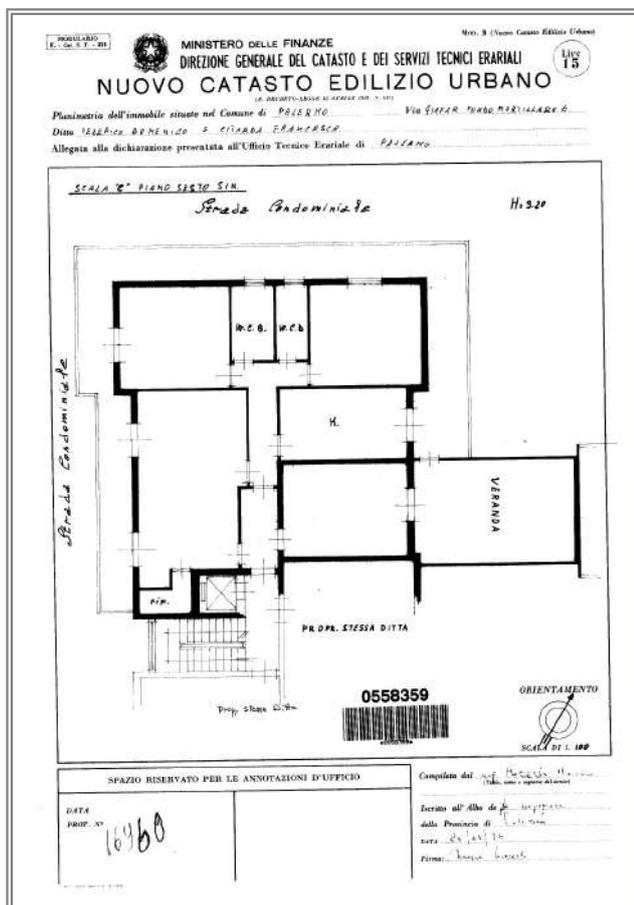
Planimetria catastale.

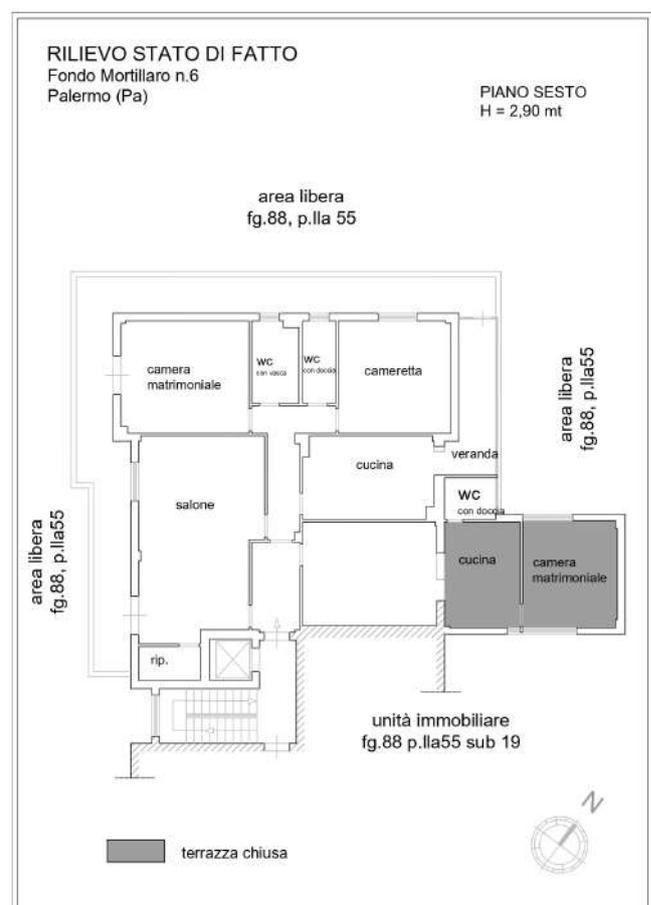
Stato di fatto

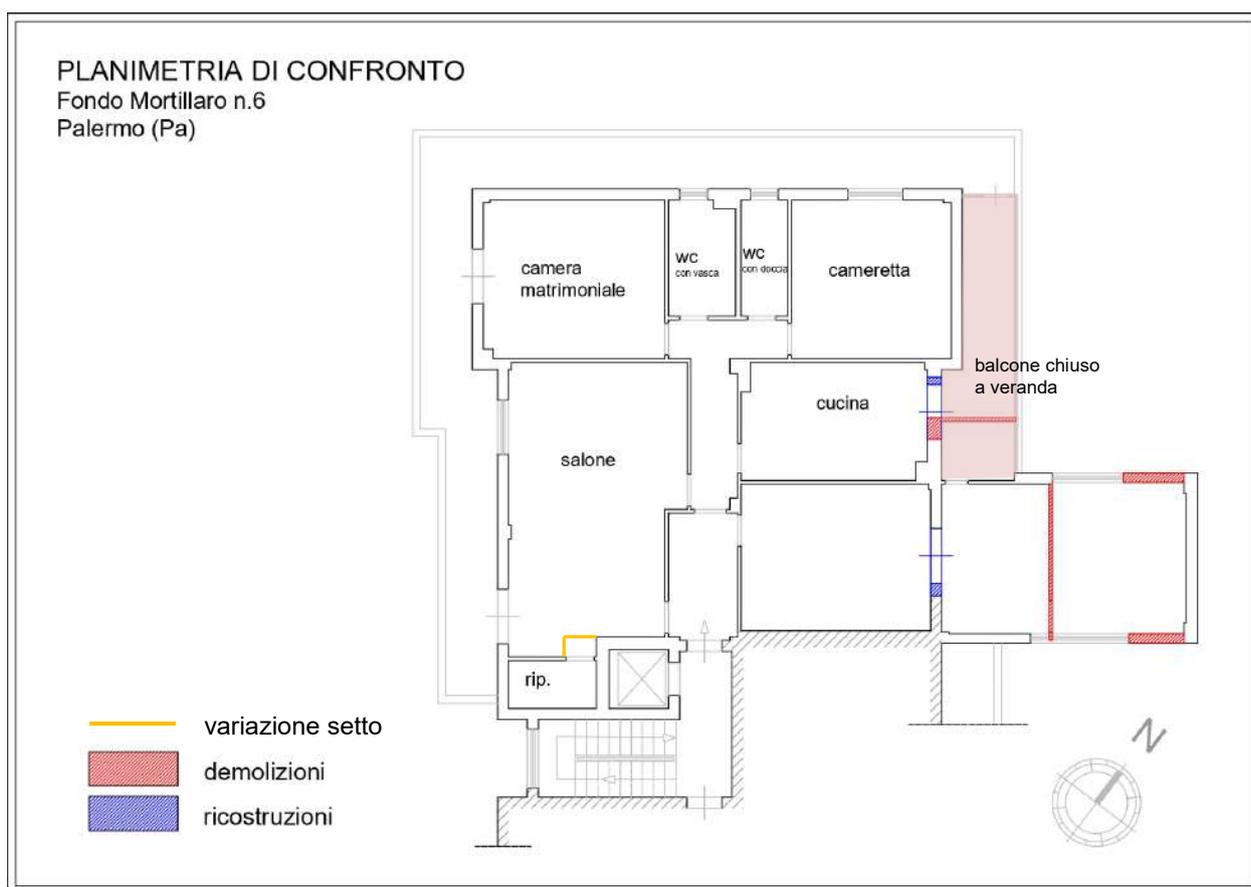
A seguito dei sopralluoghi effettuati, il sottoscritto ha però riscontrato, così come già anticipato, alcune difformità sostanziali tra la situazione attuale dei luoghi e la planimetria catastale così come si evince dal confronto planimetrico di seguito riportato.

1. La modifica del prospetto esposto a nord-est consistente nella rimozione degli infissi dei due vani portafinestra, rispettivamente di accesso al balcone e alla terrazza, e nella conseguente modifica delle relative aperture e delle tompagnature esterne contigue;

2. La realizzazione *ex novo*, all'interno della porzione del balcone oggi chiuso a veranda, di una cucina in muratura, direttamente collegata alla sala adibita a cucina-soggiorno, e di un piccolo bagnetto a cui, invece, si accede dalla terrazza, anch'essa chiusa;

3. La realizzazione *ex novo*, all'interno della terrazza, di diverse opere in muratura atte alla creazione di due ambienti distinti adibiti rispettivamente a cucina e a camera da letto;

4. La diversa distribuzione interna del vano adibito a ripostiglio e pertinente al salone;
5. La presenza, e relativo mancato accatastamento, della chiusura a veranda della porzione di balcone esposta a nord-est;

Confronto tra la planimetria catastale e lo stato di fatto.

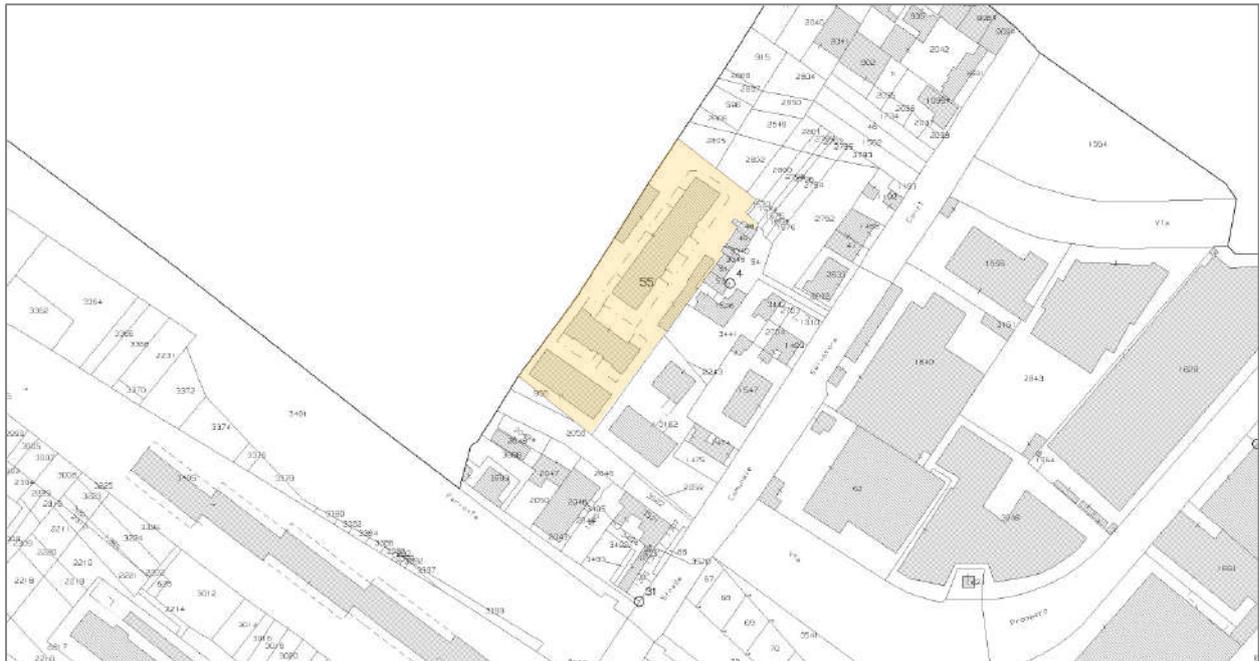
Stralcio foglio di mappa catastale con in giallo la particella di terreno sui cui insiste il complesso residenziale di cui fa parte l'immobile pignorato .

Pertanto, alla luce delle considerazioni effettuate e della distribuzione planimetrica relativa ai fabbricati che costituiscono il complesso residenziale, l'edificio in cui insiste l'immobile oggetto di esecuzione insiste oggi sull'area identificata dalla particella 88 del foglio 55 del Catasto Terreni (v. allegato n.4 – Documentazione catastale – Estratto di mappa catastale).

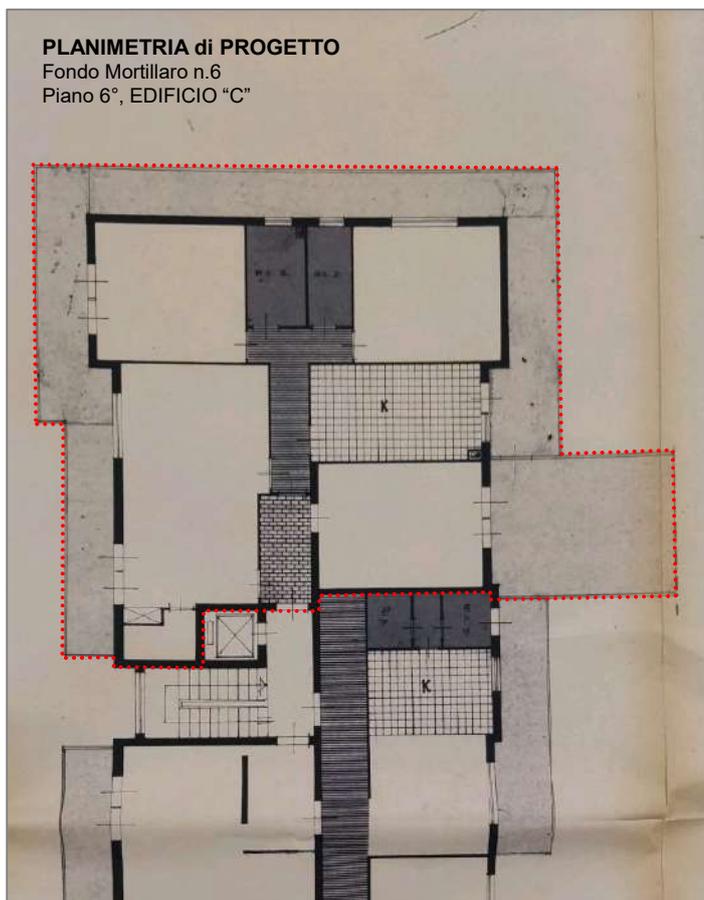
Planimetria di progetto

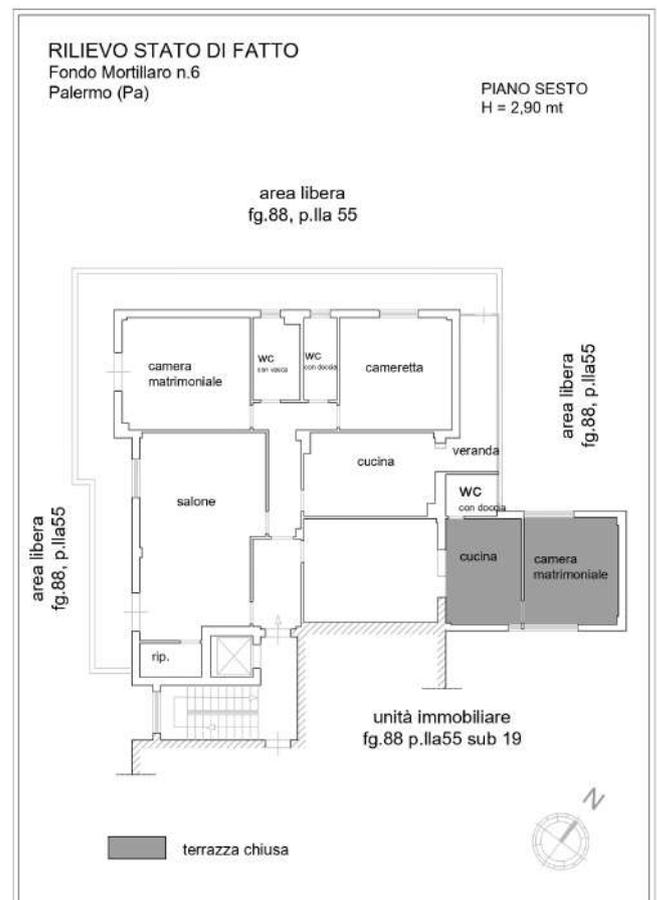
Planimetria di rilievo

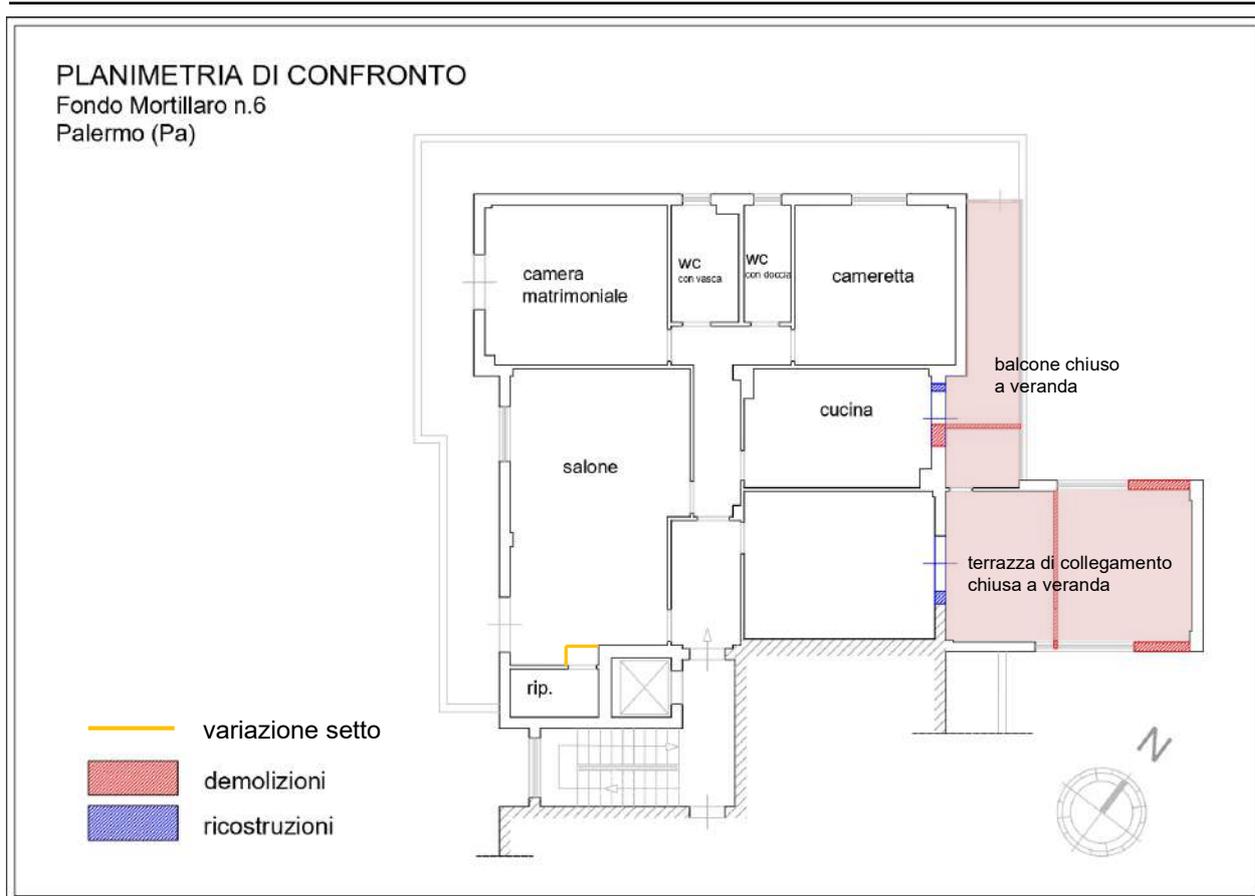
Planimetria di confronto tra lo stato di fatto e la planimetria di progetto
