**Rilievo planimetrico dell'immobile pignorato**

**INDIRIZZO:** via Caposele, 49 - TRANI (piano quinto)  
**ID CATASTALE:** Catasto Fabbricati, foglio 25, part 1822, sub 54  
**DATA** ultima modifica: 25.08.2023

**ATTICO**

**ALLEGATO ALL'ELABORATO PERITALE**

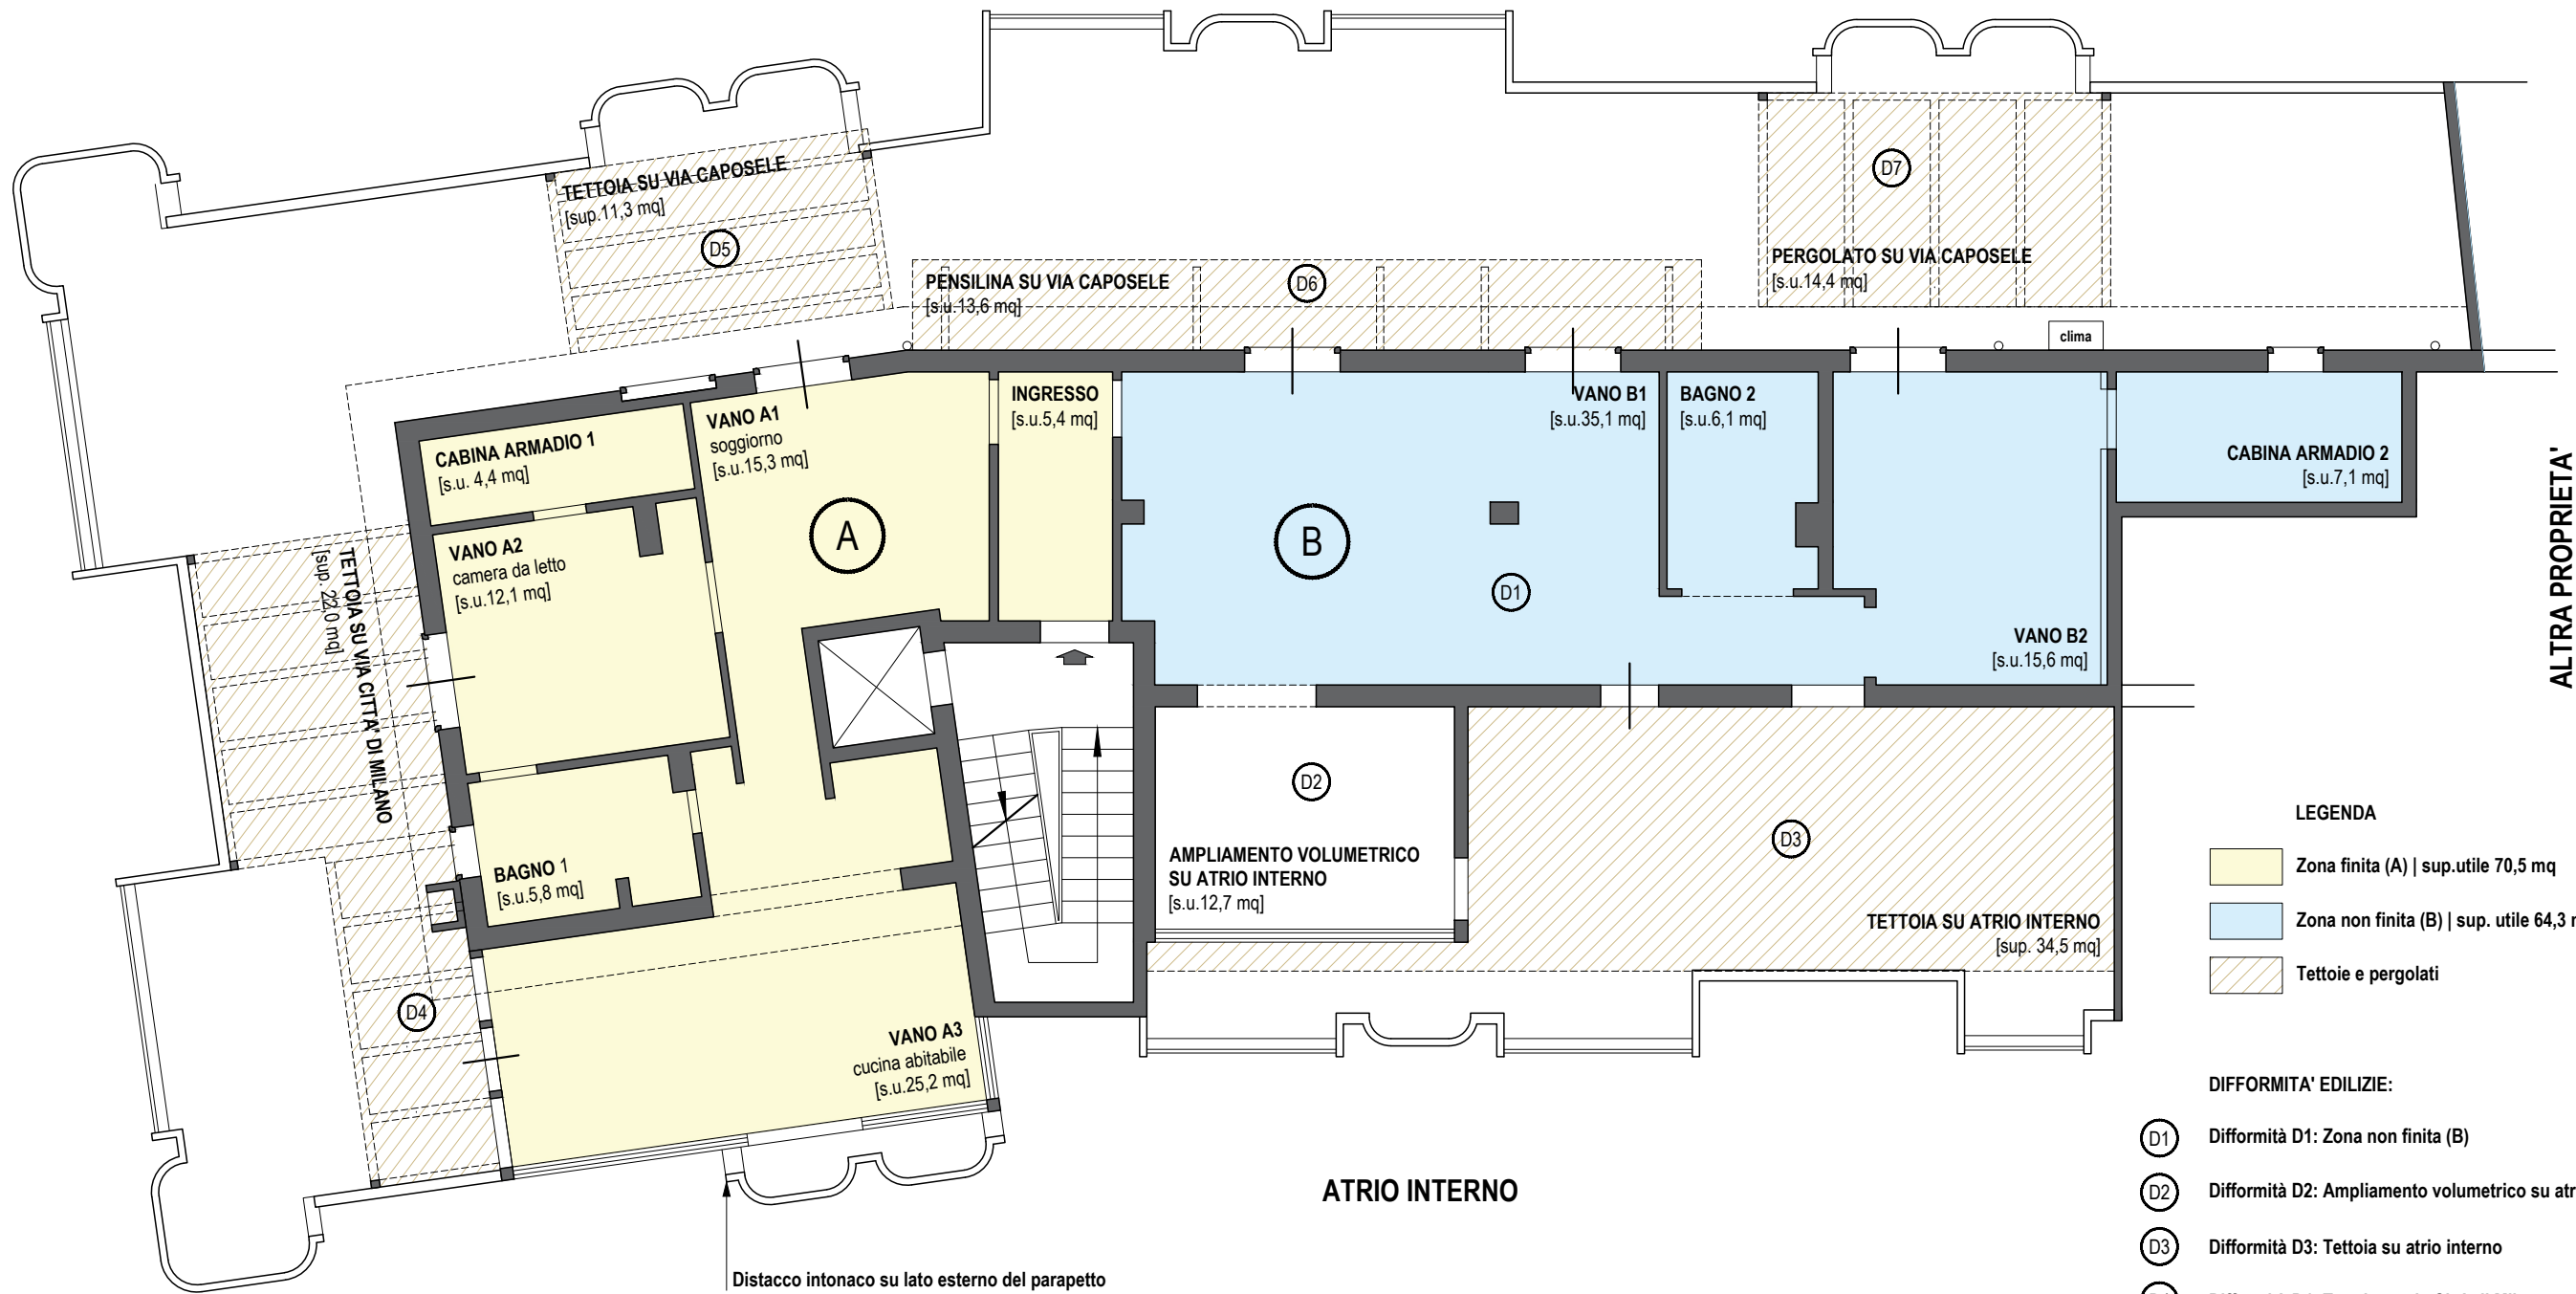
- Zona finita (A) | sup. utile 70,5 mq
- Zona non finita (B) | sup. utile 64,3 mq
- Tettoie e pergolati

- D1 Difformità D1: Zona non finita (B)
- D2 Difformità D2: Ampliamento volumetrico su atrio interno
- D3 Difformità D3: Tettoia su atrio interno
- D4 Difformità D4: Tettoia su via Città di Milano
- D5 Difformità D5: Tettoia su via Caposele
- D6 Difformità D6: Pensilina su via Caposele
- D7 Difformità D7: Pergolato su via Caposele
