TRIBUNALE DI TEMPIO PAUSANIA

RELAZIONE DI CONSULENZA TECNICA D'UFFICIO NELL'ESECUZIONE IMMOBILIARE N. 202/2018

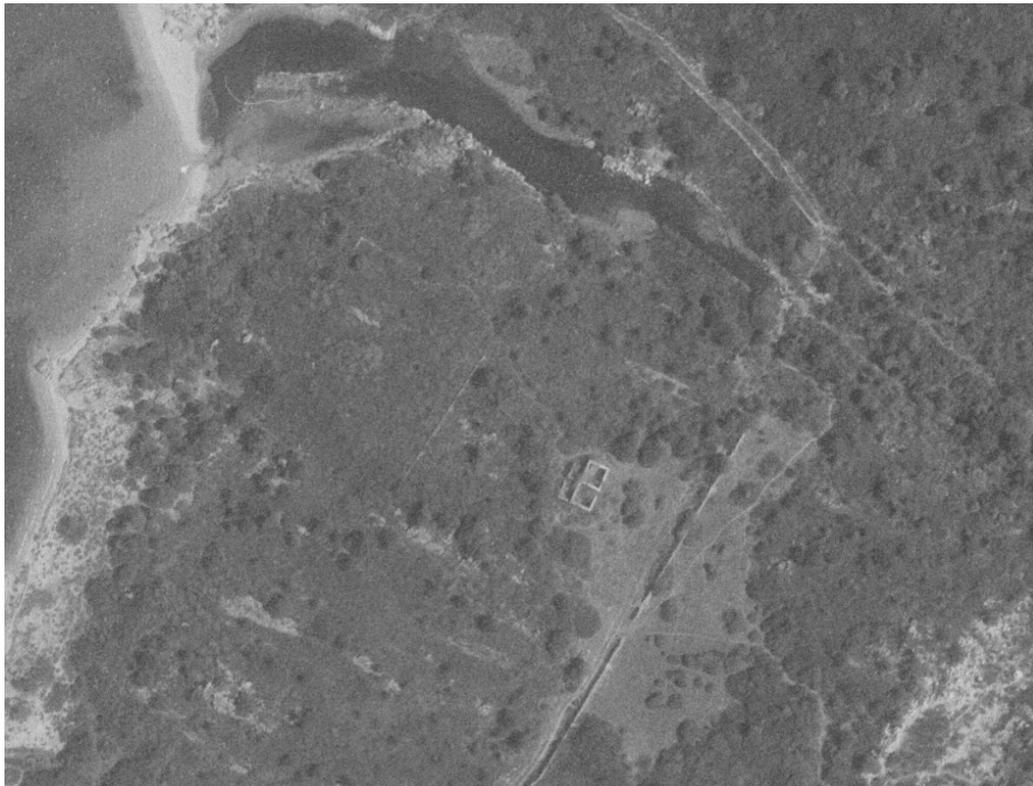
Di seguito si riporta l’ingrandimento del volo del 1979:

” le opere abusive del fabbricato (A) consistenti nell’ampliamento del nucleo primitivo, e costituite dalle due camere, la cucina e il wc esposte a Nord, comprese le verande, una delle quali (lato nord) chiusa con infissi scorrevoli e ulteriore incremento di volumetria, e la

dependance (B1) sono successive all'entrata in vigore della legge 10/76 che vincola le edificazioni a 150 metri dal mare, così come dichiarato e analizzato anche dal Dirigente del settore Edilizia Privata del Comune di Olbia.

A seguito delle considerazioni sopra esposte il sottoscritto si attiene alla stima dell'involucro edilizio esistente prima dell'entrata in vigore della Legge Ponte (1 settembre 1967), il resto delle opere di ampliamento del fabbricato (A) e la dependance (B1) si configurano come abuso edilizio e pertanto non risultano sanabili secondo la normativa attualmente in vigore, si ritiene che le successive determinazioni in merito, che saranno poste in essere dalle istituzioni pubbliche preposte, potrebbero imporre il ripristino dello stato dei luoghi, con i relativi costi necessari per l'intervento.

Al fine di poter recuperare parte dell'immobile sarà necessario quindi procederecon la demolizione di tutte le opere abusive, il progetto di recupero del nucleo originario e la demolizione totale della dependance, compresi gli oneri delle sanzioni con i relativi costi necessari per l'intervento pari a 40.000,00 (quarantamila/00) euro”.
