**TRIBUNALE DI PALERMO**  
**-SEZIONE ESECUZIONI IMMOBILIARI-**  
**- R.G. ES. N. 544/2006 -**  
**DOSSIER FOTOGRAFICO**

*Comune di Monreale (PA)  
Contrada Renda -SS 186*

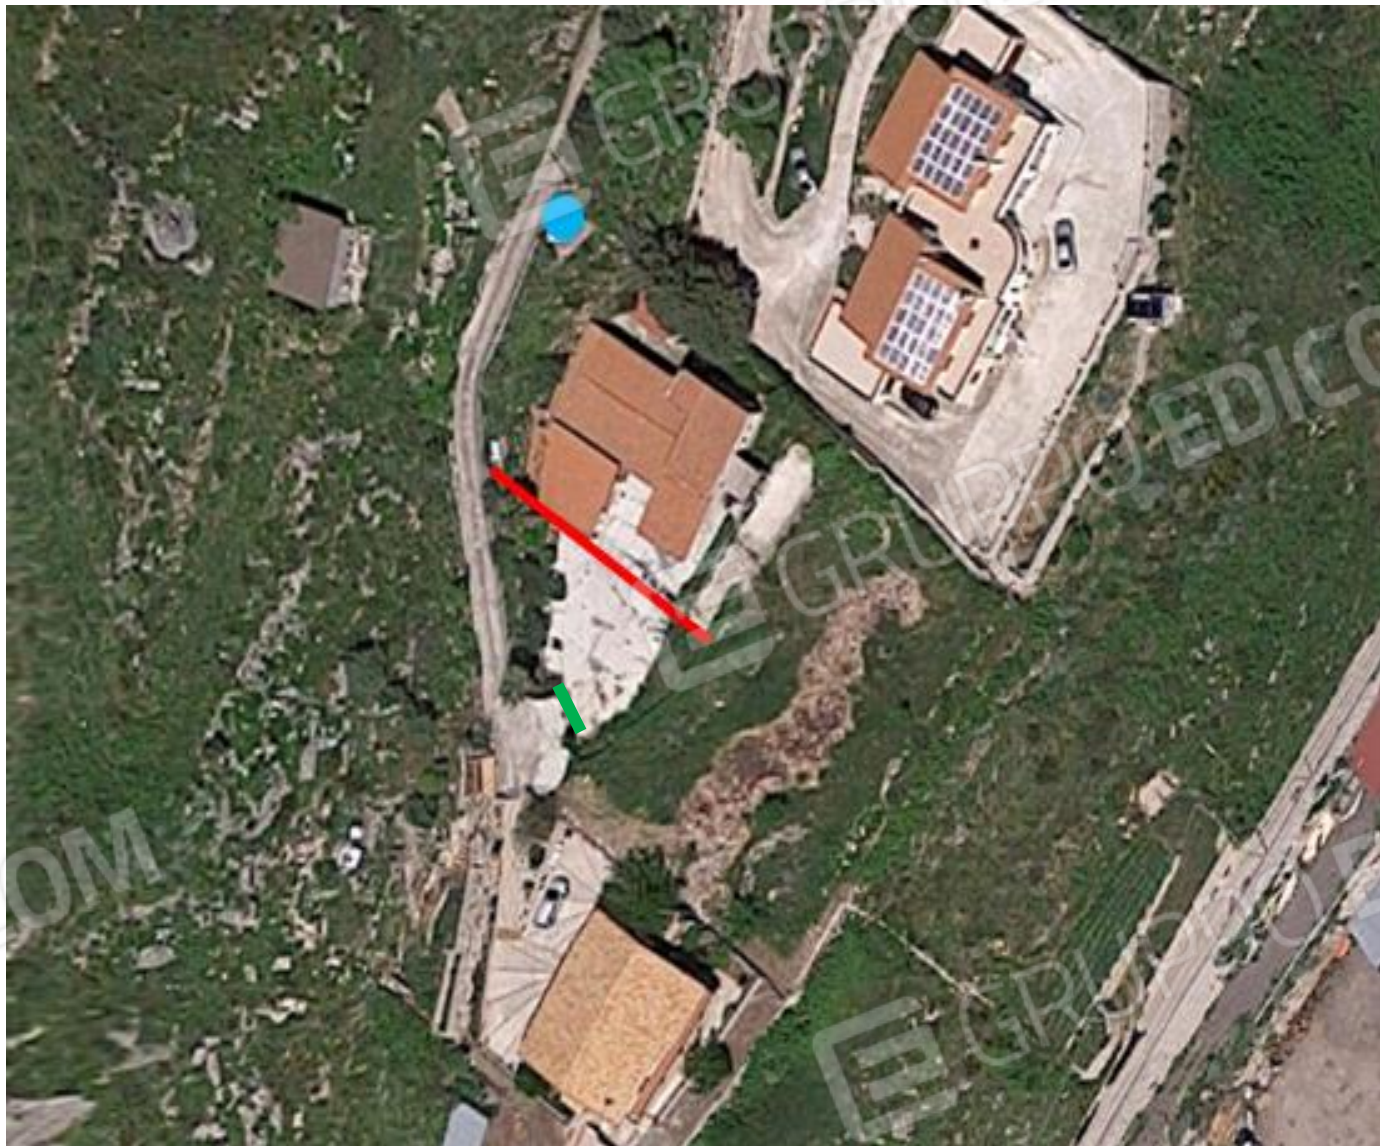
*Foto n. 1 - Vista satellitare dell'immobile - Evidenziato in rosso il confine tra la p.lla 960 e 959, in blu l'accesso pedonale all'unità dalla stradella interpoderale, in verde il cancello di accesso posto su proprietà aliena p.lla 959.*

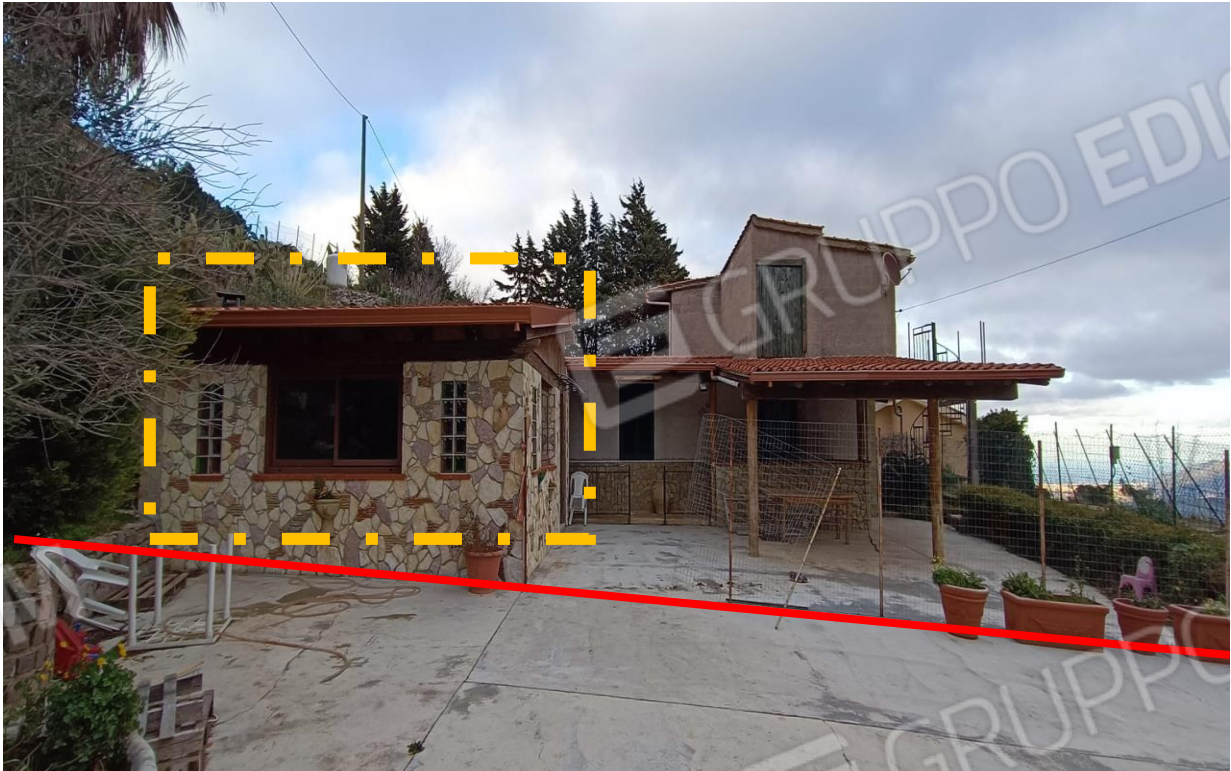
*Foto n. 2 - In rosso evidenziata la rete di confine tra le p.lle 960 e 959, la parte sulla p.lla aliena viene adoperata a parcheggio auto, porzione del confine viene materializzato con la struttura destinata a "veranda" evidenziata in arancione.*

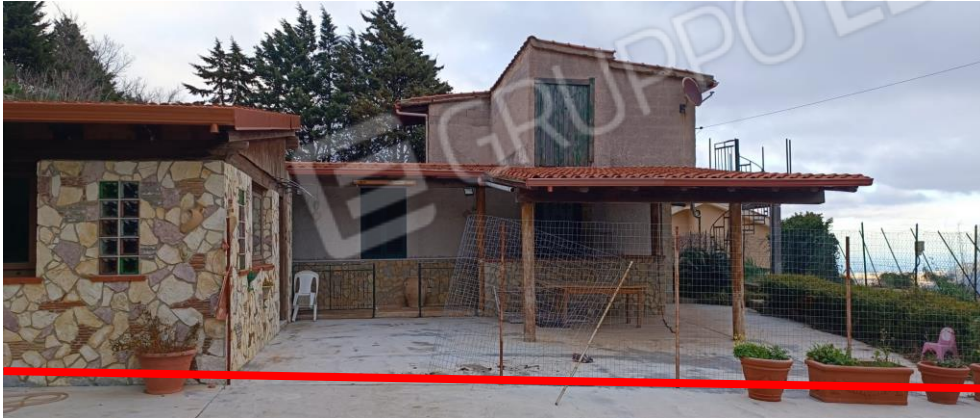
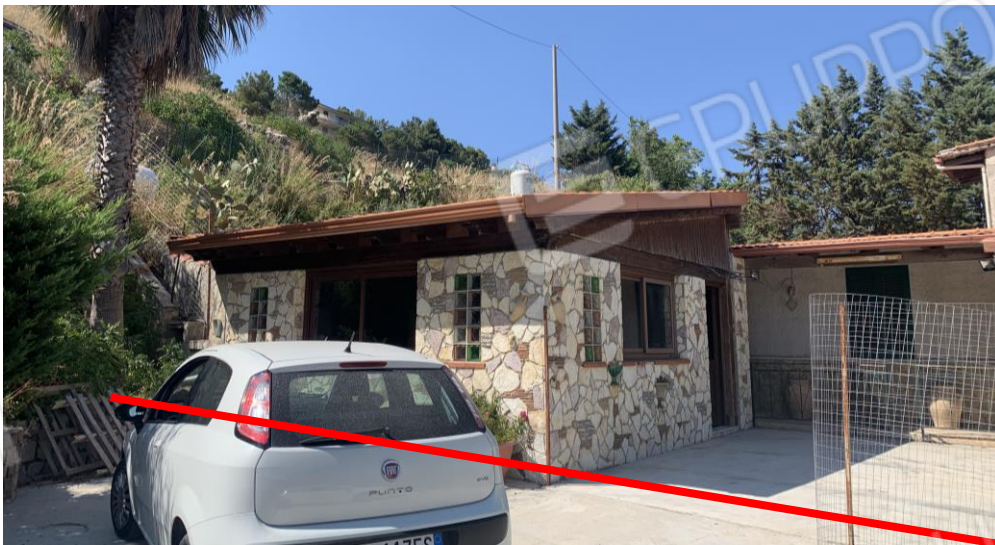
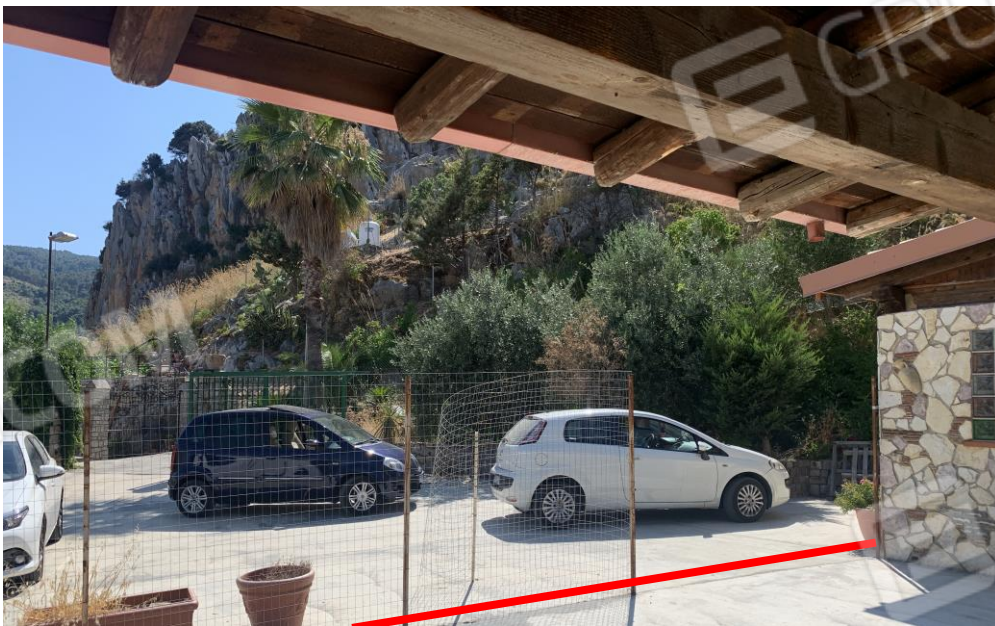
*Foto n. 3 - Evidenziato in rosso il confine tra la p.lla 960 e 959 e il cancello d'ingresso alla 959 di proprietà aliena.*

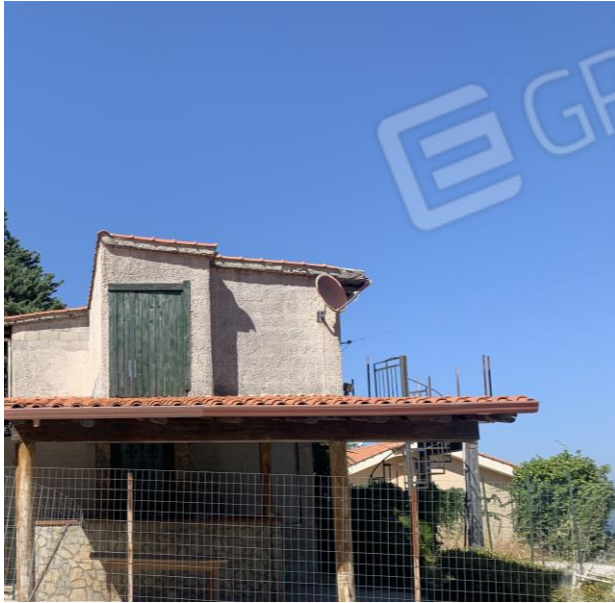
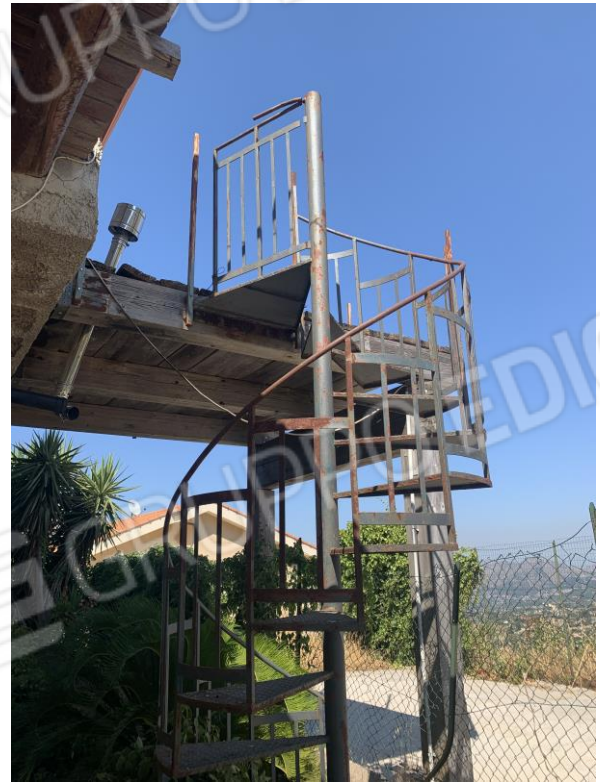
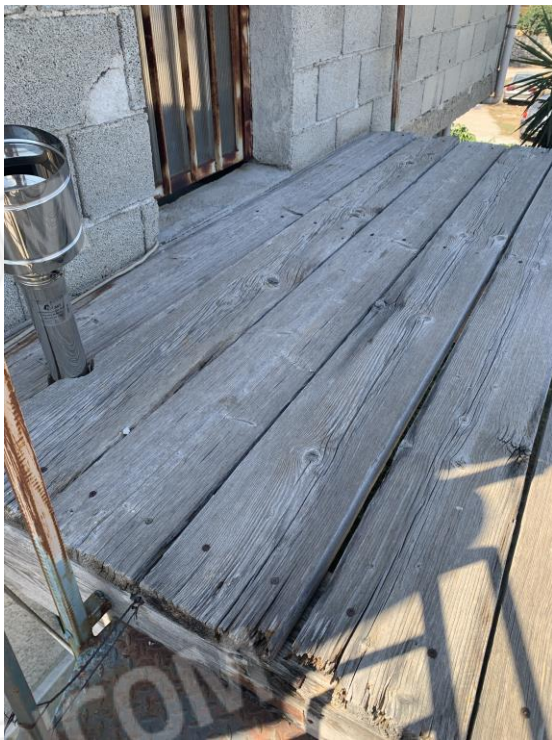
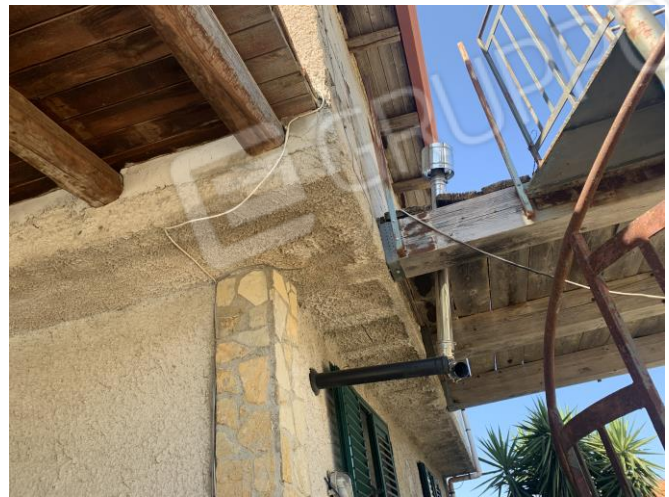
*Foto n. 6 - Scala di accesso al locale di sgombero posto al piano primo, quest'ultima dovrà essere rimodulata in quanto posta parzialmente su proprietà aliena.*

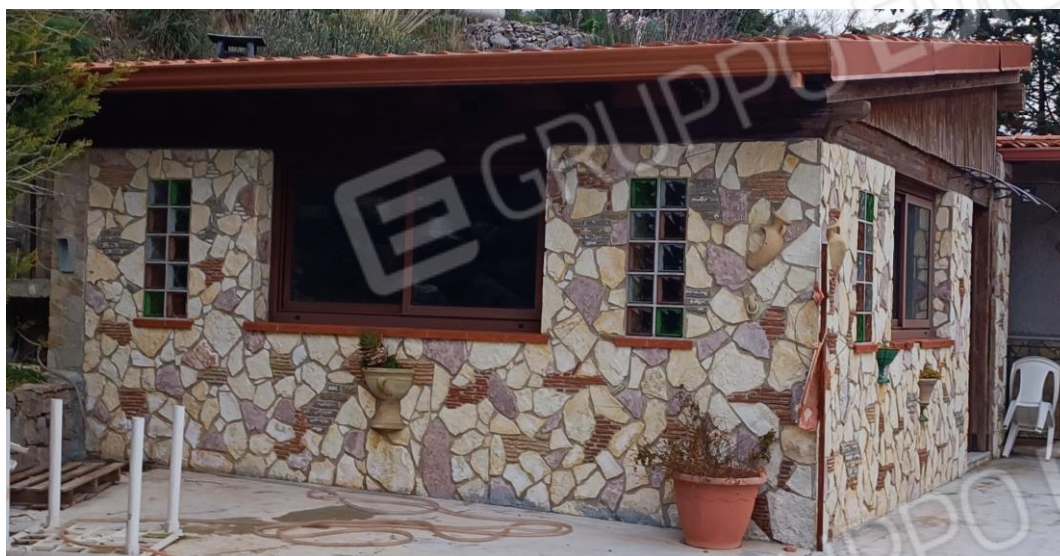
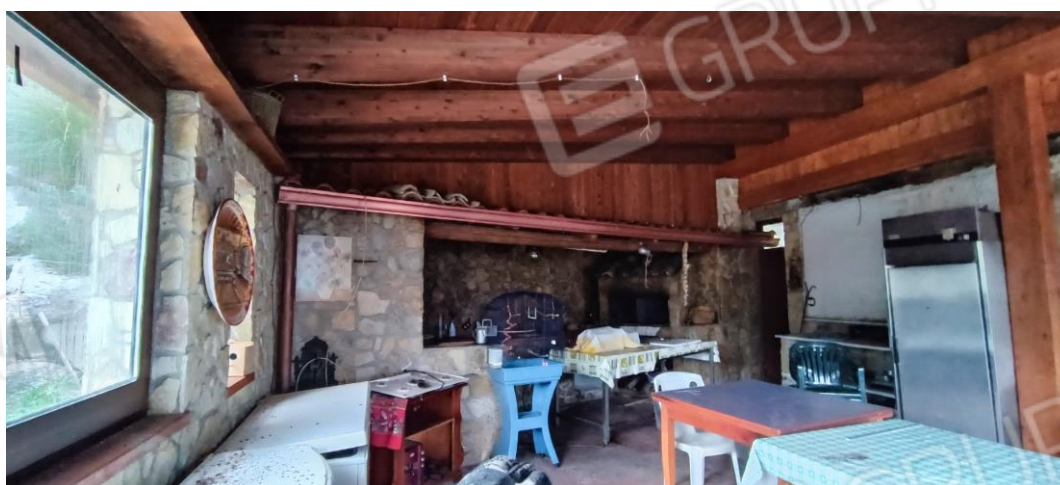
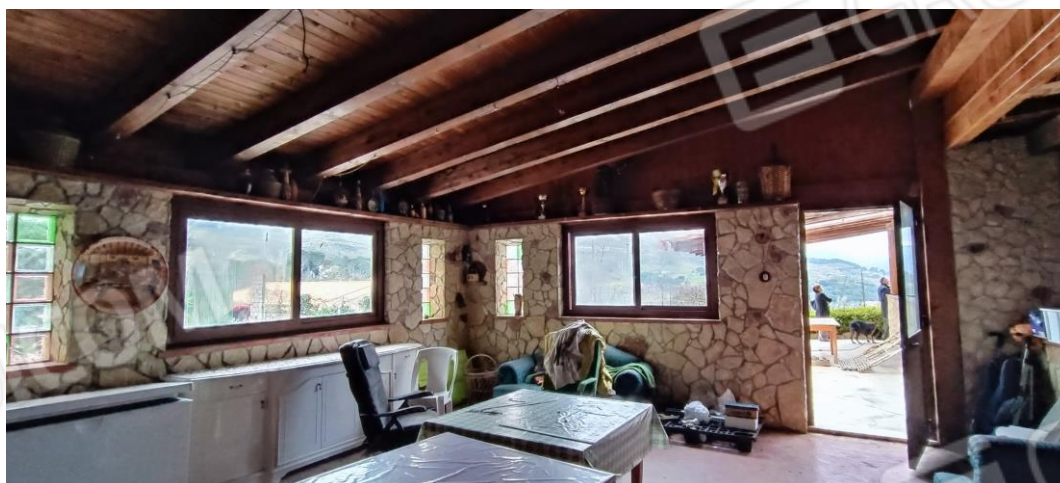
*Foto n. 7 - La veranda sarà oggetto di demolizione in quanto edificata successivamente alle ragioni di credito, pertanto non risulta possibile attivare l'iter di condono edilizio ai sensi dell'art. 40 della L. 47/85..*

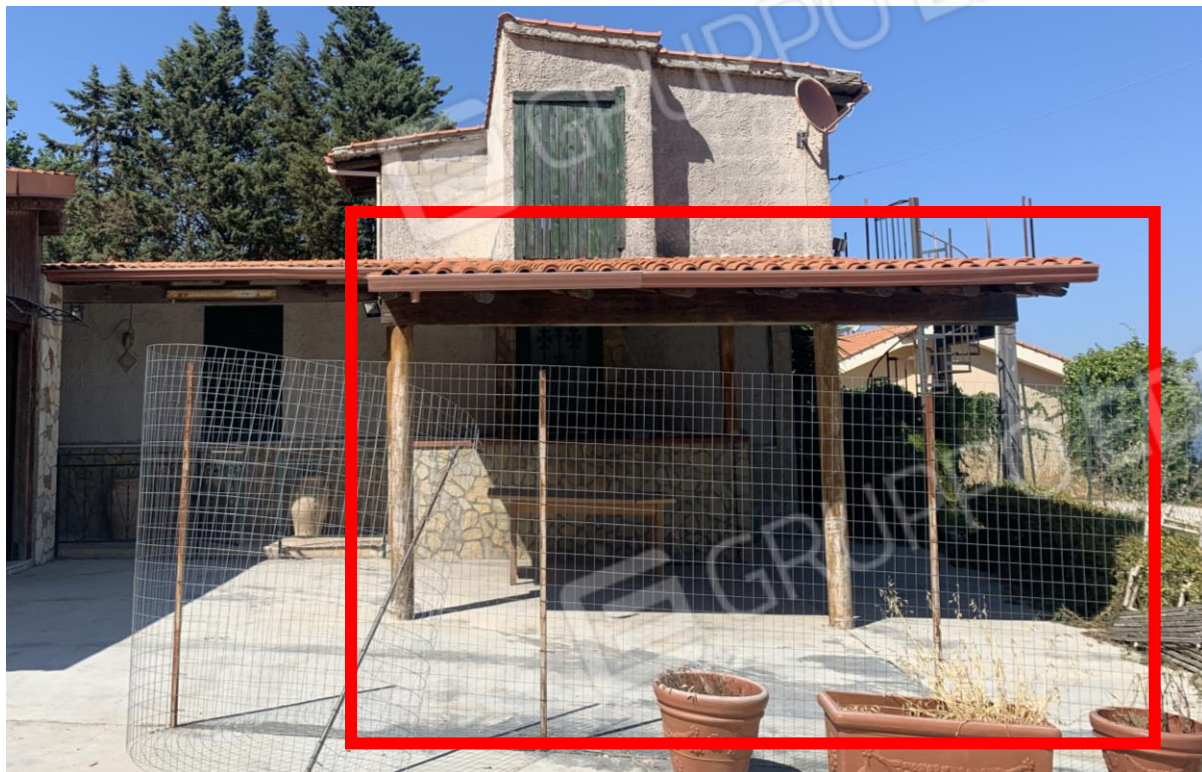
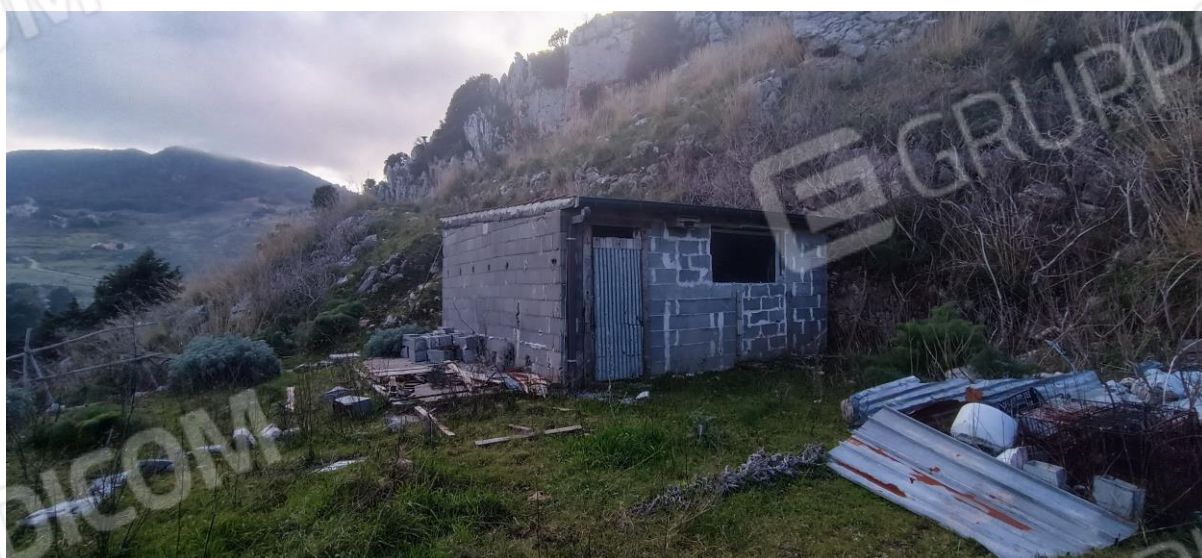
*Foto n. 8 - La tettoia e il magazzino saranno oggetto di demolizione in quanto edificate successivamente alle ragioni di credito, pertanto non risulta possibile attivare l'iter di condono edilizio ai sensi dell'art. 40 della L. 47/85.*

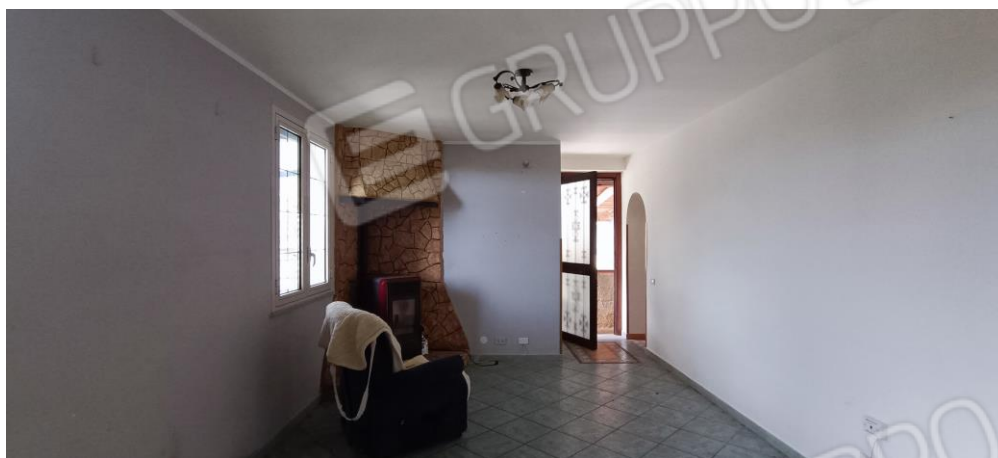
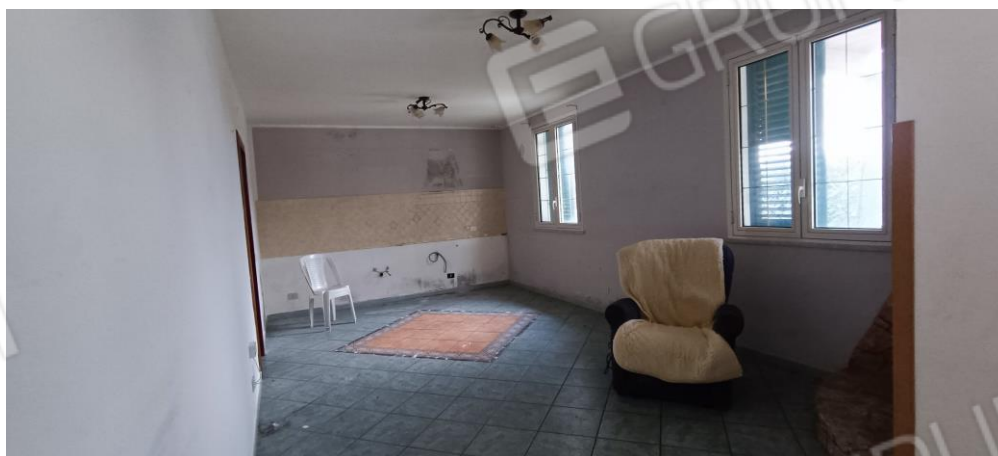
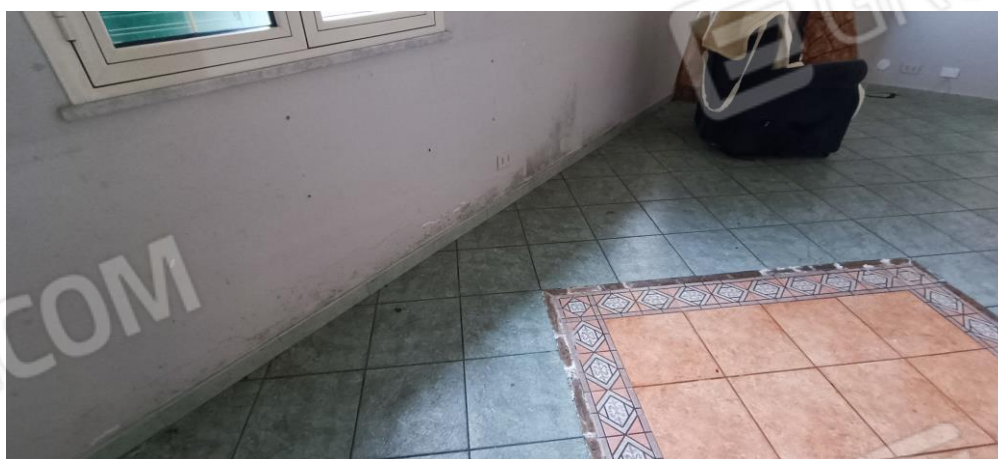
*Foto n. 9 - Cucina I - 'unità immobiliare presenta fenomeni di umidità di risalita dovute ad un mancato o errata realizzazione dell'isolamento della pavimentazione e della muratura di tompagno con il terreno vegetale, tenuto conto della mancanza di informazioni del tipo di fondazione realizzata.*

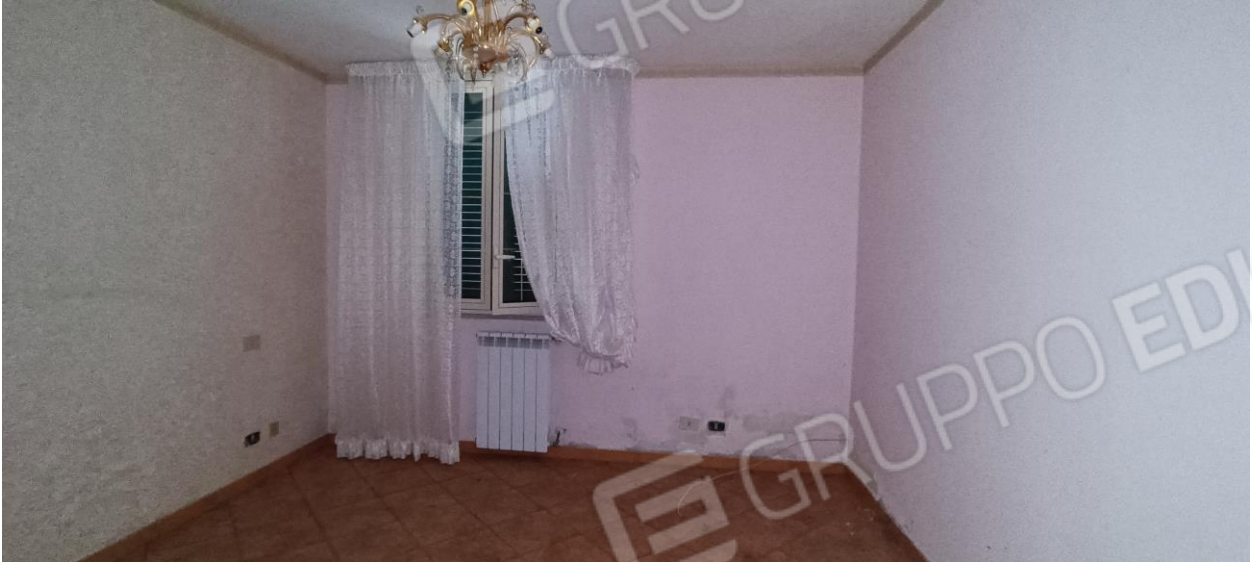
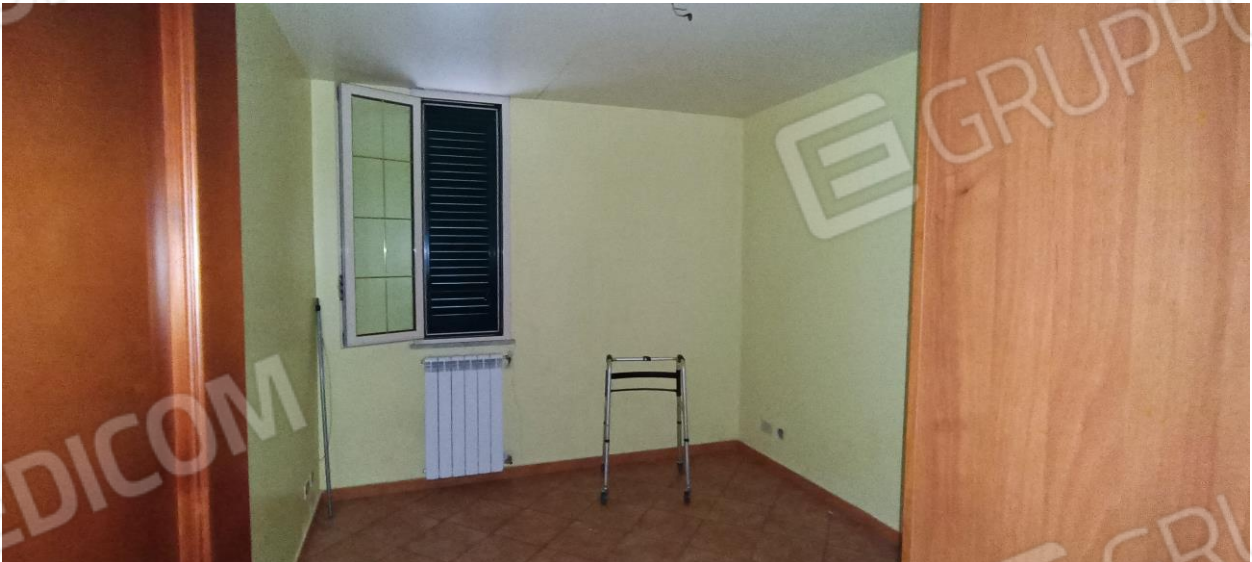
*Foto n. 11 – Vani interni dell'unità immobiliare, infissi in alluminio e vetro, i vani sono dotati di piastre riscaldanti - fenomeni di umidità di risalita*

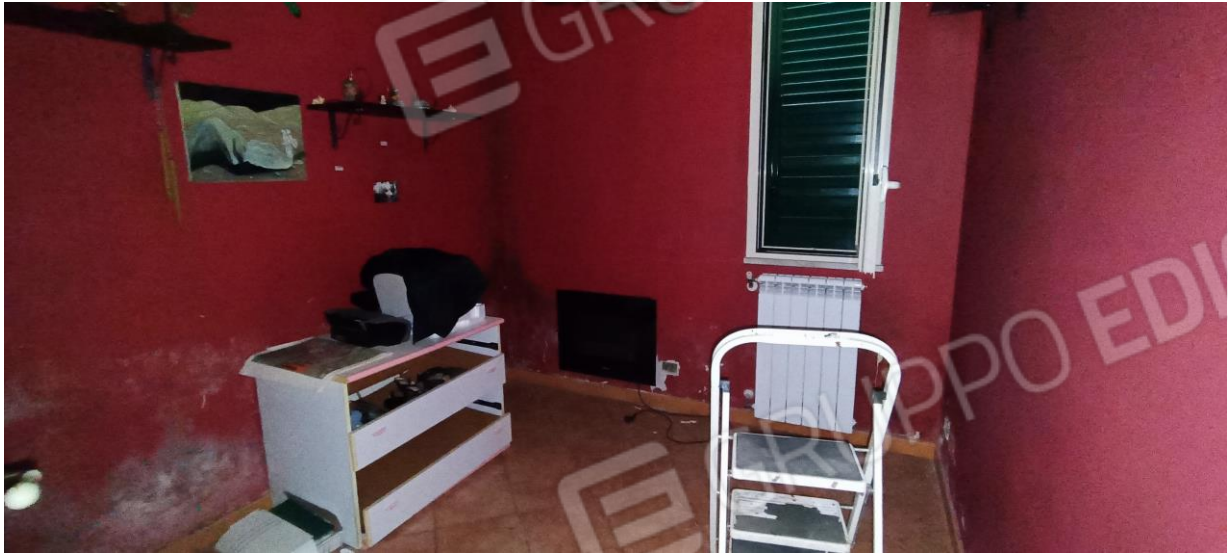
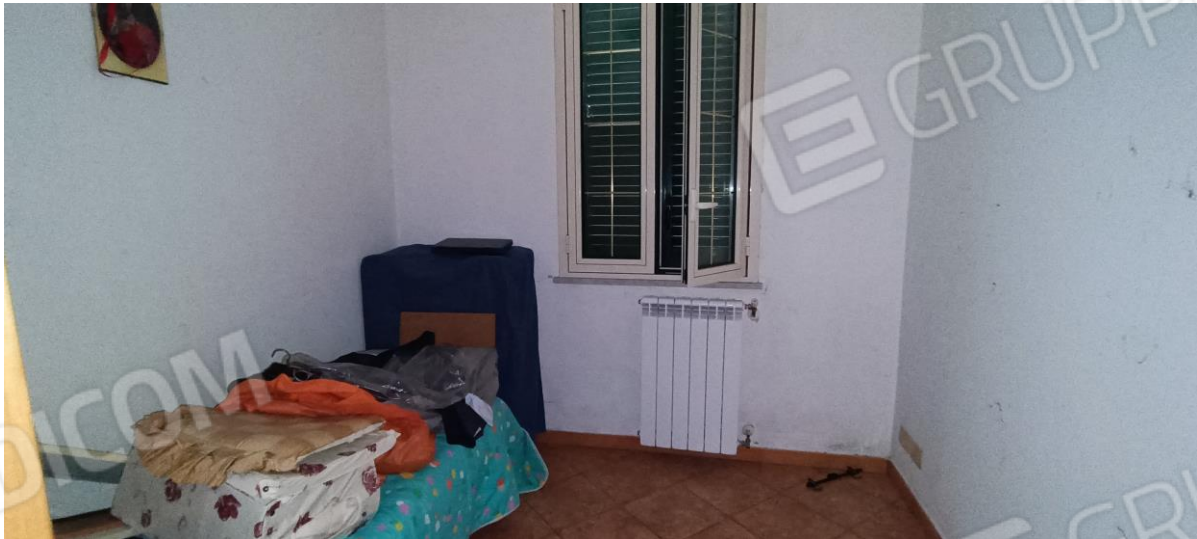
*Foto n. 12 - Vani interni dell'unità immobiliare, infissi in alluminio e vetro, i vani sono dotati di piastre riscaldanti - fenomeni di umidità di risalita*
