- TRIBUNALE DI PALERMO -
- SEZIONE SESTA CIVILE - ESECUZIONI IMMOBILIARI -
 - R. G. Es. n. 523/2017 - G.E.: Dott.ssa Valentina Imperiale -
 - Esperto stimatore: Arch. Anna Graziano -

ALLEGATO C

Difformità catastali Lotto Unico. Unità immobiliare sita in Villabate (PA), Baglio Quaranta, già via Torrente n.26.

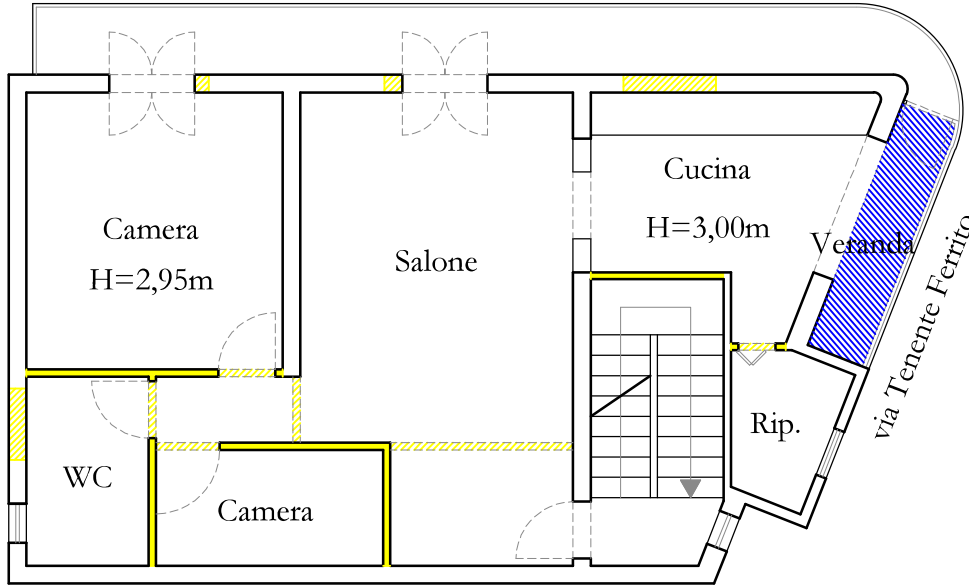
Rilievo - Piano Primo

Nella planimetria dello stato di fatto rilevato sono indicate in giallo le ricostruzioni, le nuove aperture e gli aumenti volumetrici rispetto alla planimetria catastale; mentre in quest'ultima (presentata in data 13.05.67) sono indicate in rosso le demolizioni effettuate rispetto allo stato dei luoghi.
