PERIZIA TECNICA DI STIMA
DEL VALORE DI MERCATO
DI BENI IMMOBILI

COMUNE DI PARENTI (CS)
C.DA BOCCA DI PIAZZA

COMMITTENTE:
AVV. Giulio BRUNO

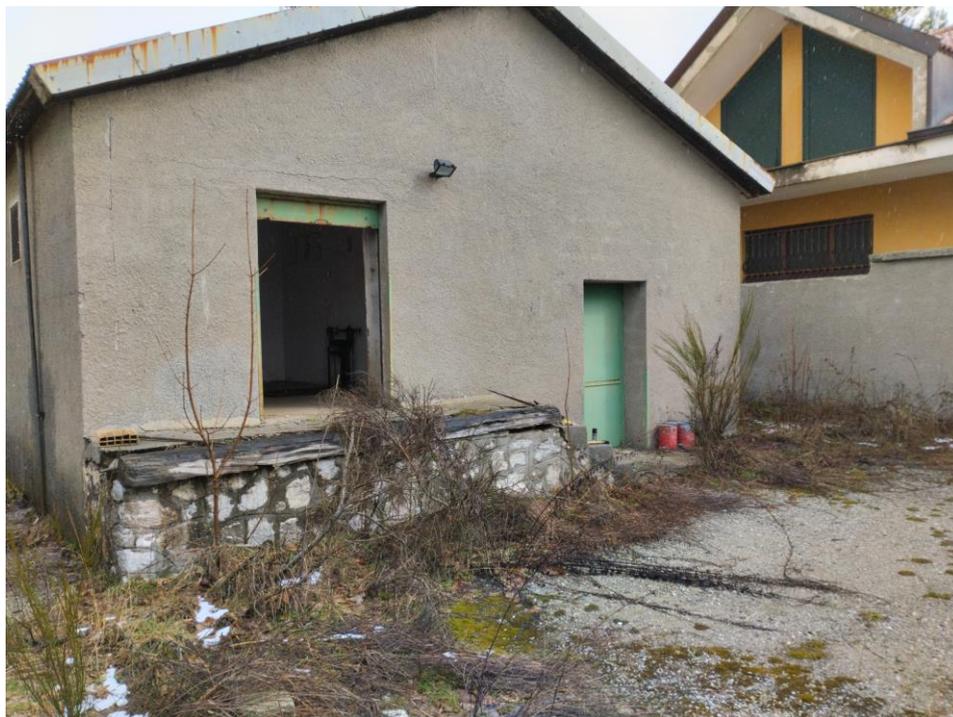
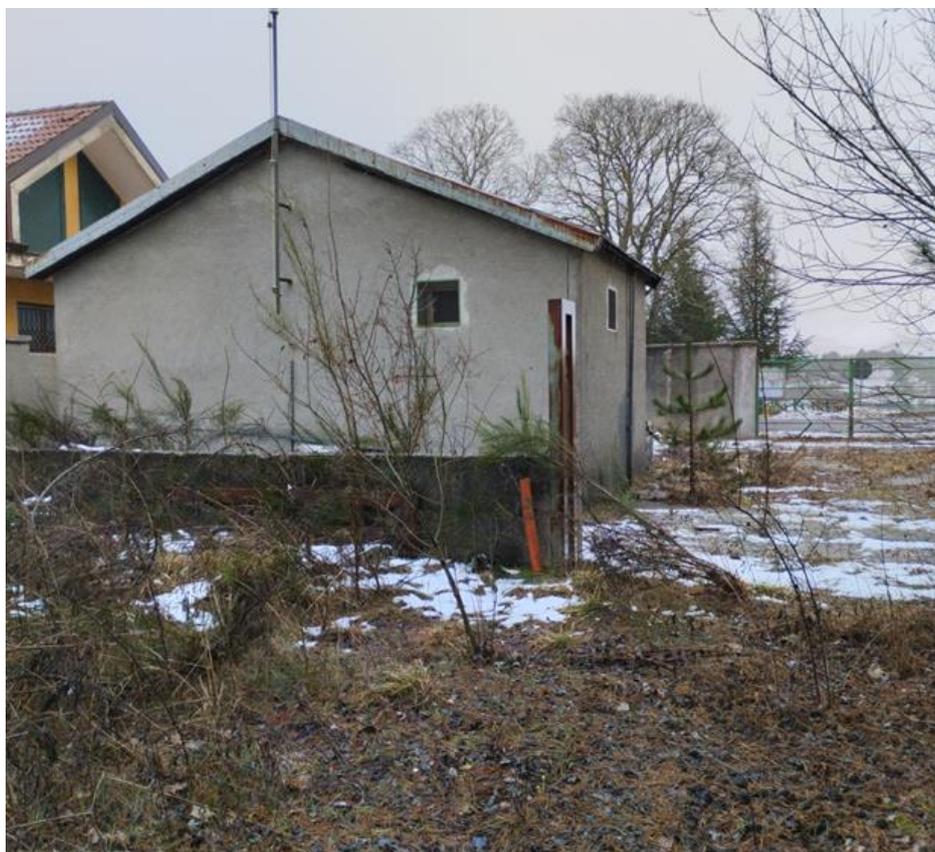
Foto 1 e 2 – Fabbricato di vecchio impianto

Il primo fabbricato (Cfr. foto 1→6), ad un solo piano, è costituito da due locali e relativa corte di pertinenza.

È realizzato in muratura di blocchi semplicemente intonacata al rustico, pavimentazione in battuto di cemento e copertura in legno provvista di lamiera zincata. Le sue condizioni generali sono fatiscenti.

La costruzione del fabbricato è antecedente all'anno 1967; pertanto, dal punto di vista urbanistico non risulta soggetta a regime concessorio e, conseguentemente, per esso non è stato richiesto e rilasciato alcun titolo edilizio.

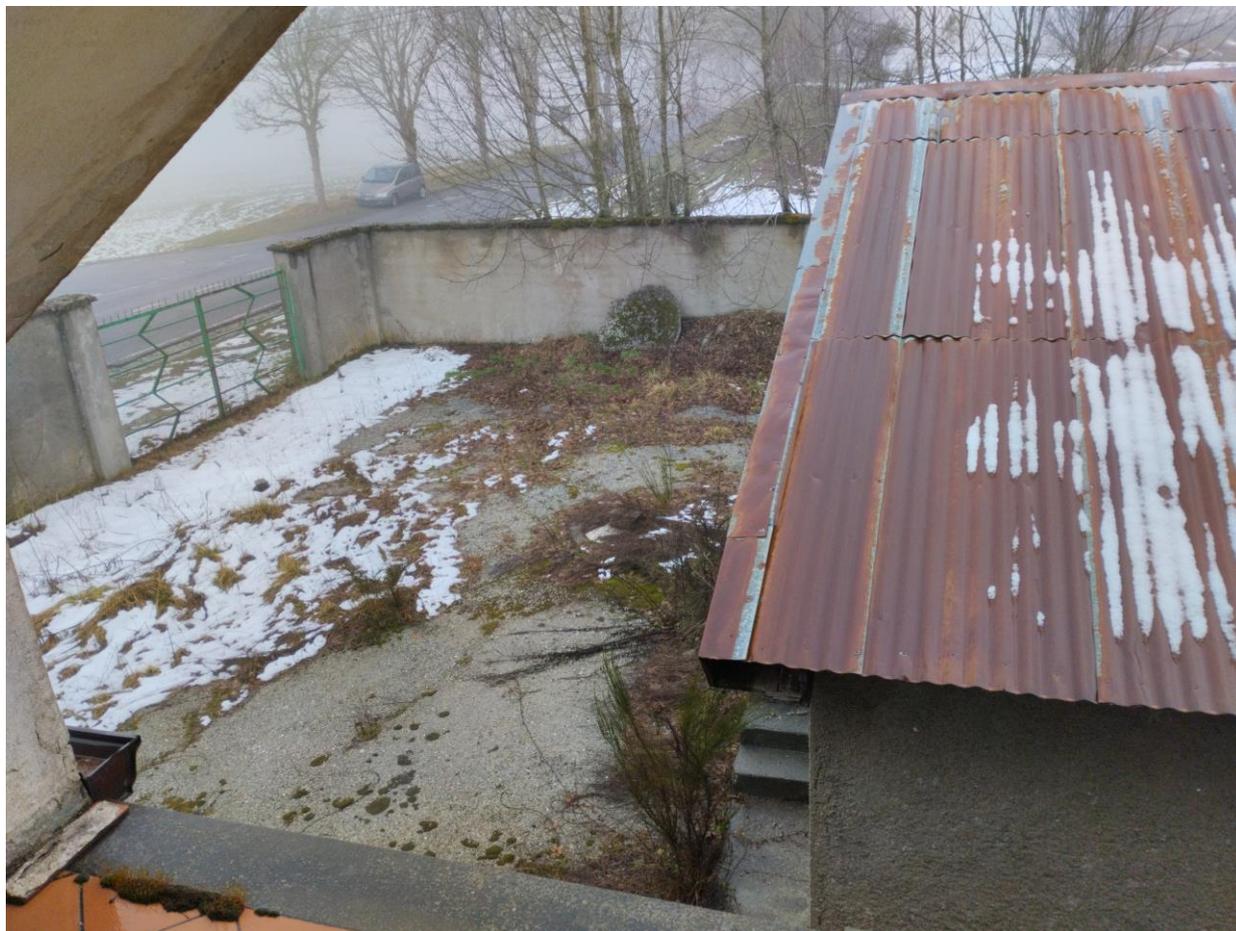
Foto 3 – Fabbricato di vecchio impianto: copertura in lamiera

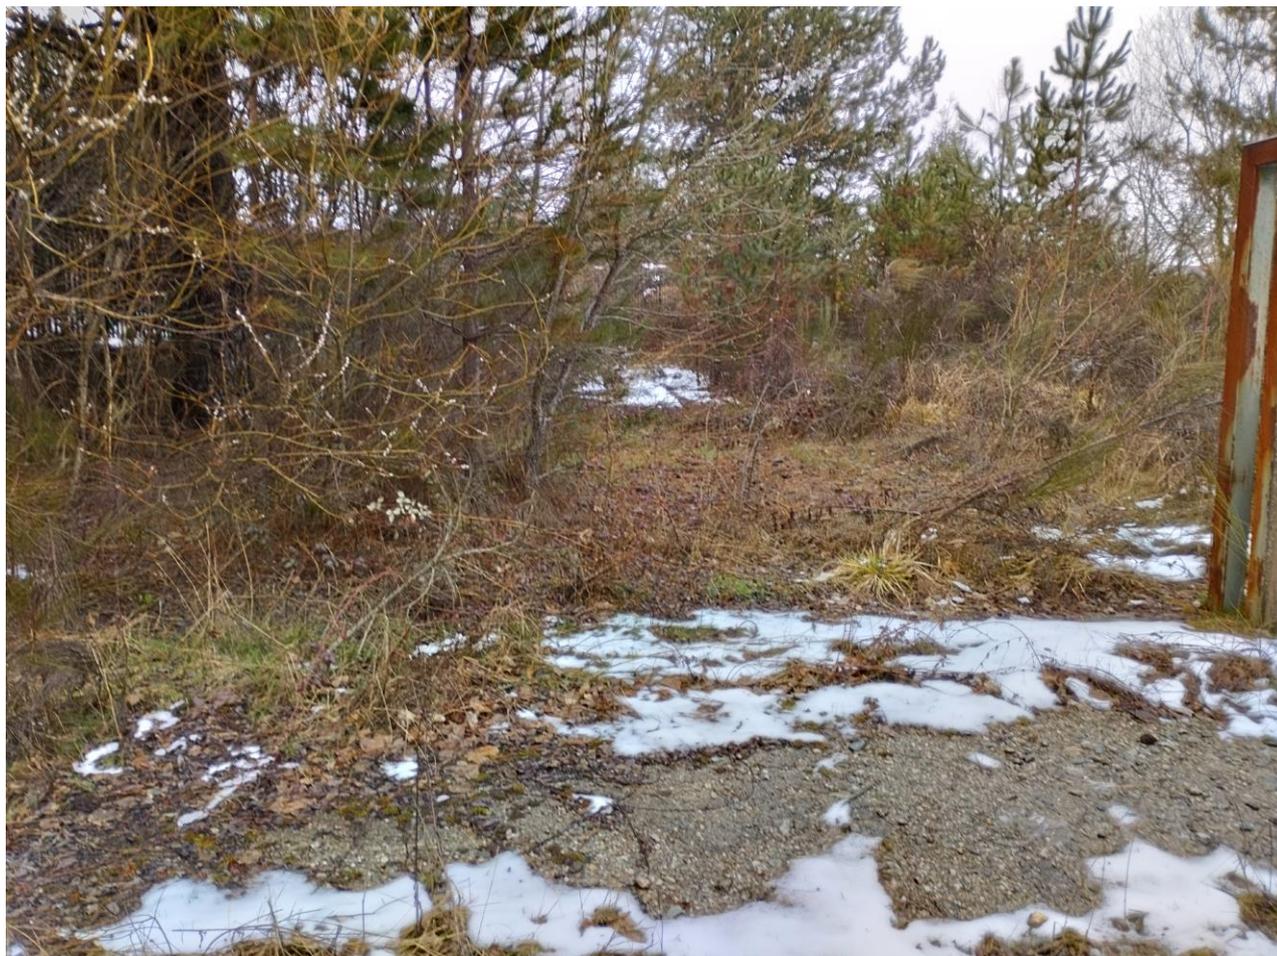
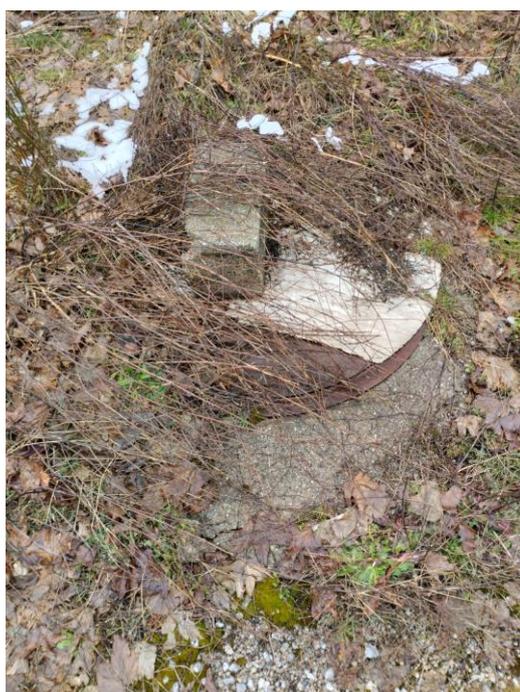
La corte su cui insiste il fabbricato accoglie anche delle cisterne interrata, che costituiscono un deposito di carburante ad uso agricolo. I due locali si configurano come magazzini di deposito.

Foto 4 e 5 – Corte fabbricato di vecchio impianto e chiusino cisterna interrata

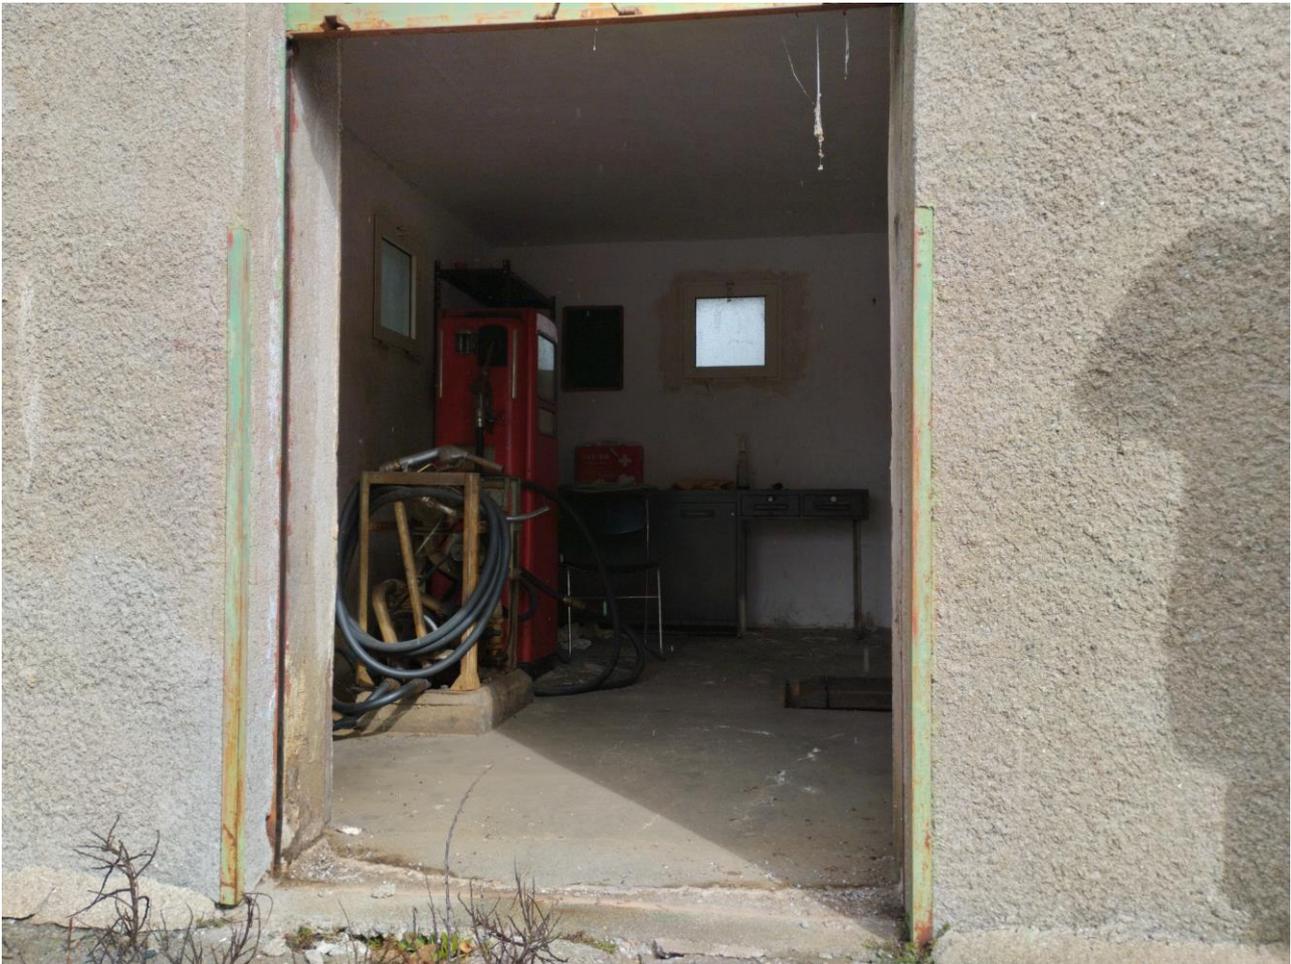
Foto 6 – Fabbricato di vecchio impianto: vista interni

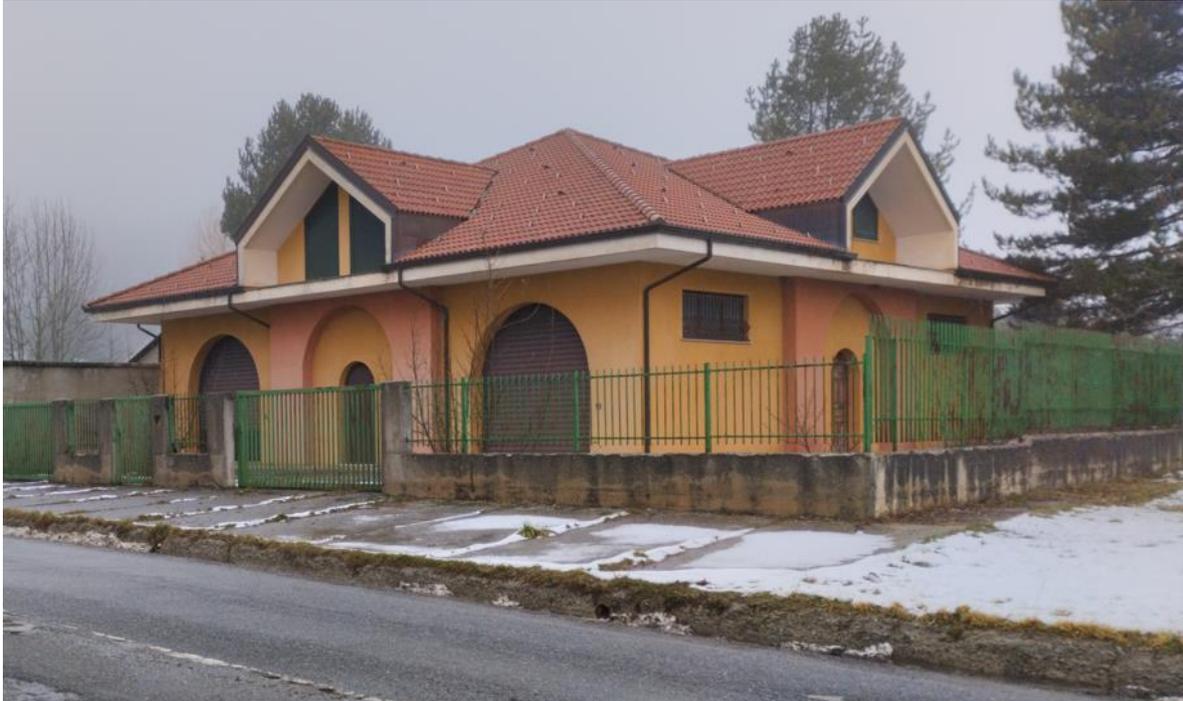
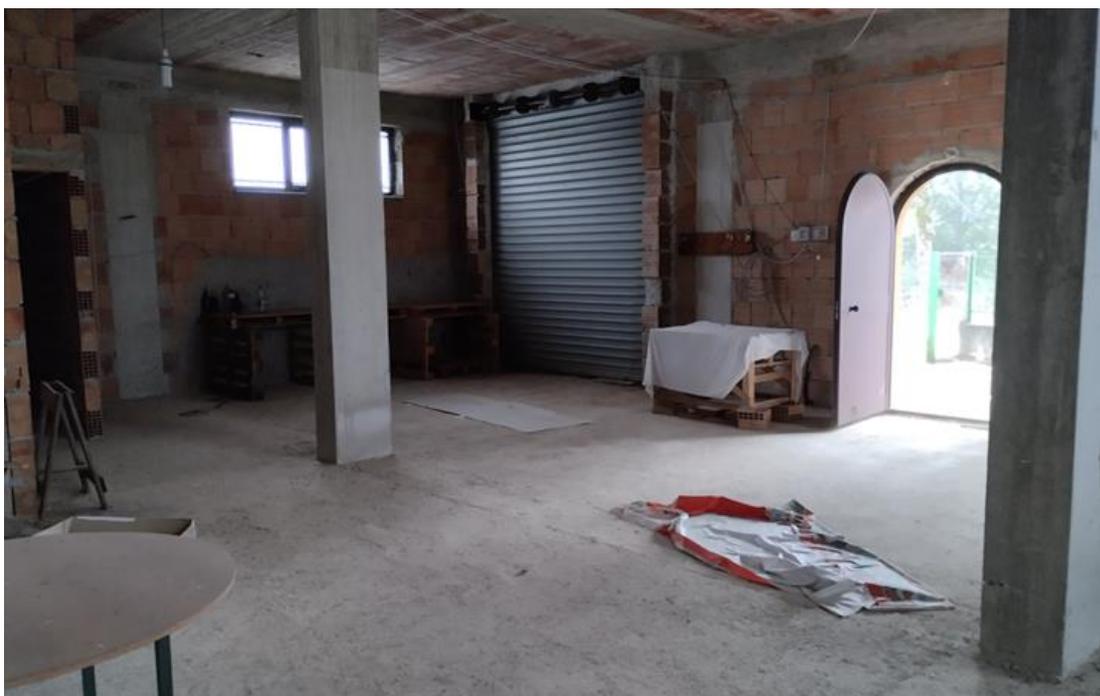
Il secondo fabbricato (Cfr. foto 7→10) consta di piano terra e piano sottotetto. Si presenta finito esternamente e allo stato rustico internamente. Sono presenti le tamponature perimetrali, realizzate mediante muratura di mattoni forati e non intonacate internamente.

La struttura portante dell'edificio è in c.a., le finiture esterne di tipo civile; le lattonerie sono in alluminio zincato preverniciato mentre il manto di copertura è in tegole. La tipologia di tetto a

padiglione, unitamente alla presenza di abbaini sui quattro prospetti, consente la parziale praticabilità del piano sottotetto.

Foto 7 e 8 – Fabbricato più recente: vista d'insieme e interni piano terra

Il fabbricato è stato costruito giusta concessione edilizia n° 9 del 01/10/1997, relativa al *Progetto di un fabbricato destinato all'impianto ed all'esercizio di distributore di carburante*, rilasciata dal Comune di Parenti (CS). Tuttavia esso presenta alcune difformità rispetto al progetto autorizzato.

In particolare il piano sottotetto risulta collegato al piano terra da una scala interna in c.a. originariamente non prevista nel progetto autorizzato. Inoltre il particolare sviluppo della copertura, unitamente ad un diverso profilo degli abbaini, rispetto a quelli previsti in progetto, comporta che una parte del sottotetto risulti praticabile e, conseguentemente, andrebbe conteggiata nel calcolo dei volumi. Da questa circostanza discende che il fabbricato necessiterà della redazione di un nuovo progetto, finalizzato al rilascio di permesso di costruire in sanatoria, volto a sanare le difformità evidenziate.

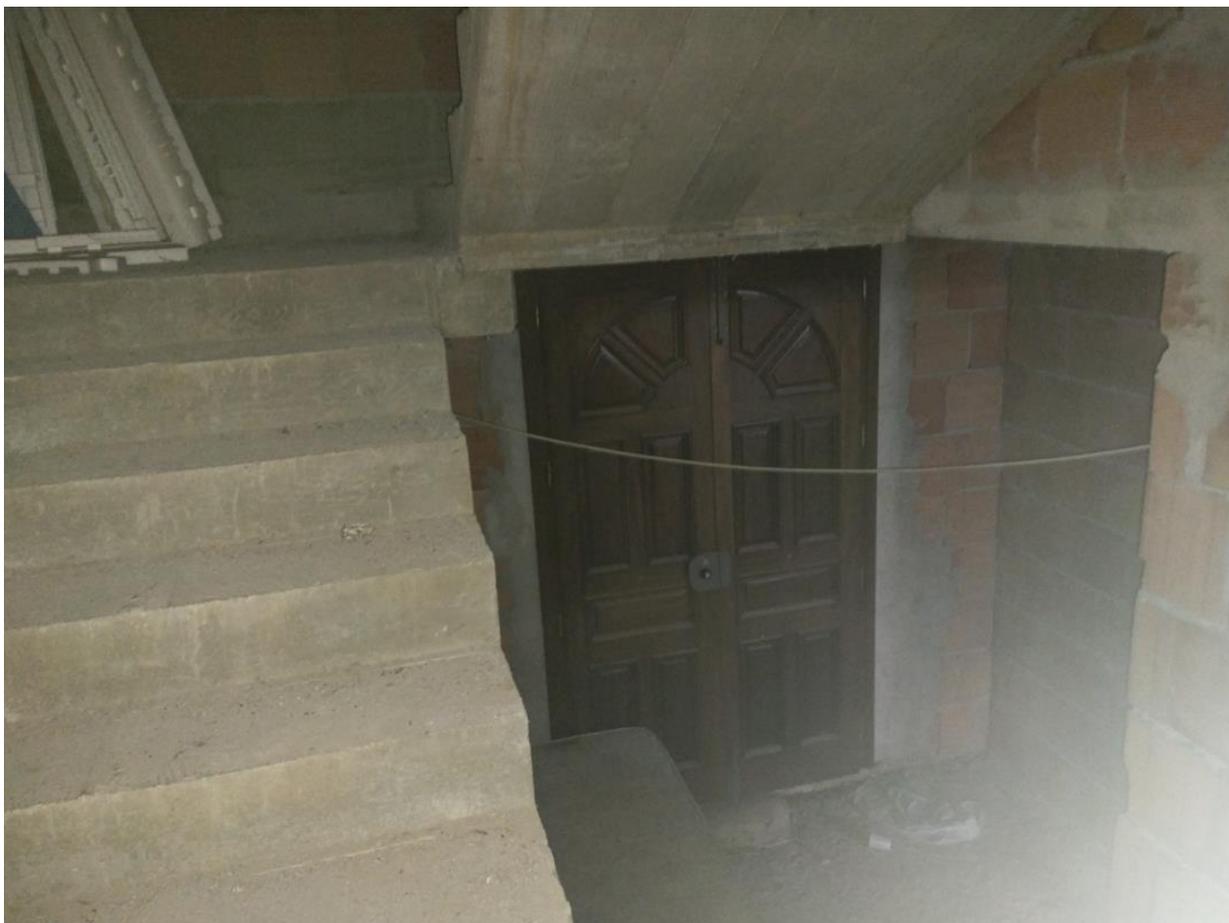
I due livelli risultano collegati da una scala interna in c.a. Sono presenti i soli serramenti in alluminio esterni, di modesta fattura. Al piano terra sono altresì presenti delle saracinesche per gli accessi carrabili.

Foto 9 – Fabbricato più recente: scala di collegamento con il piano sottotetto

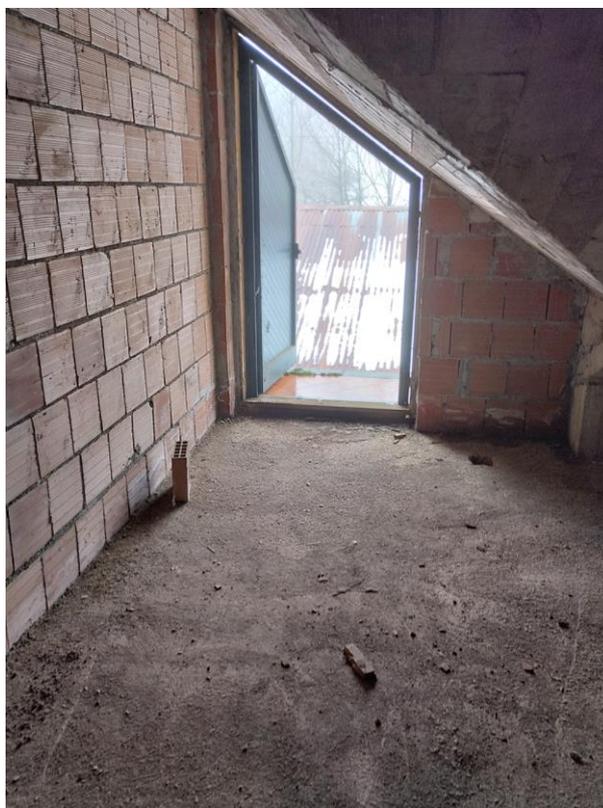
Foto 10 – Fabbricato più recente: scorcio interni piano sottotetto

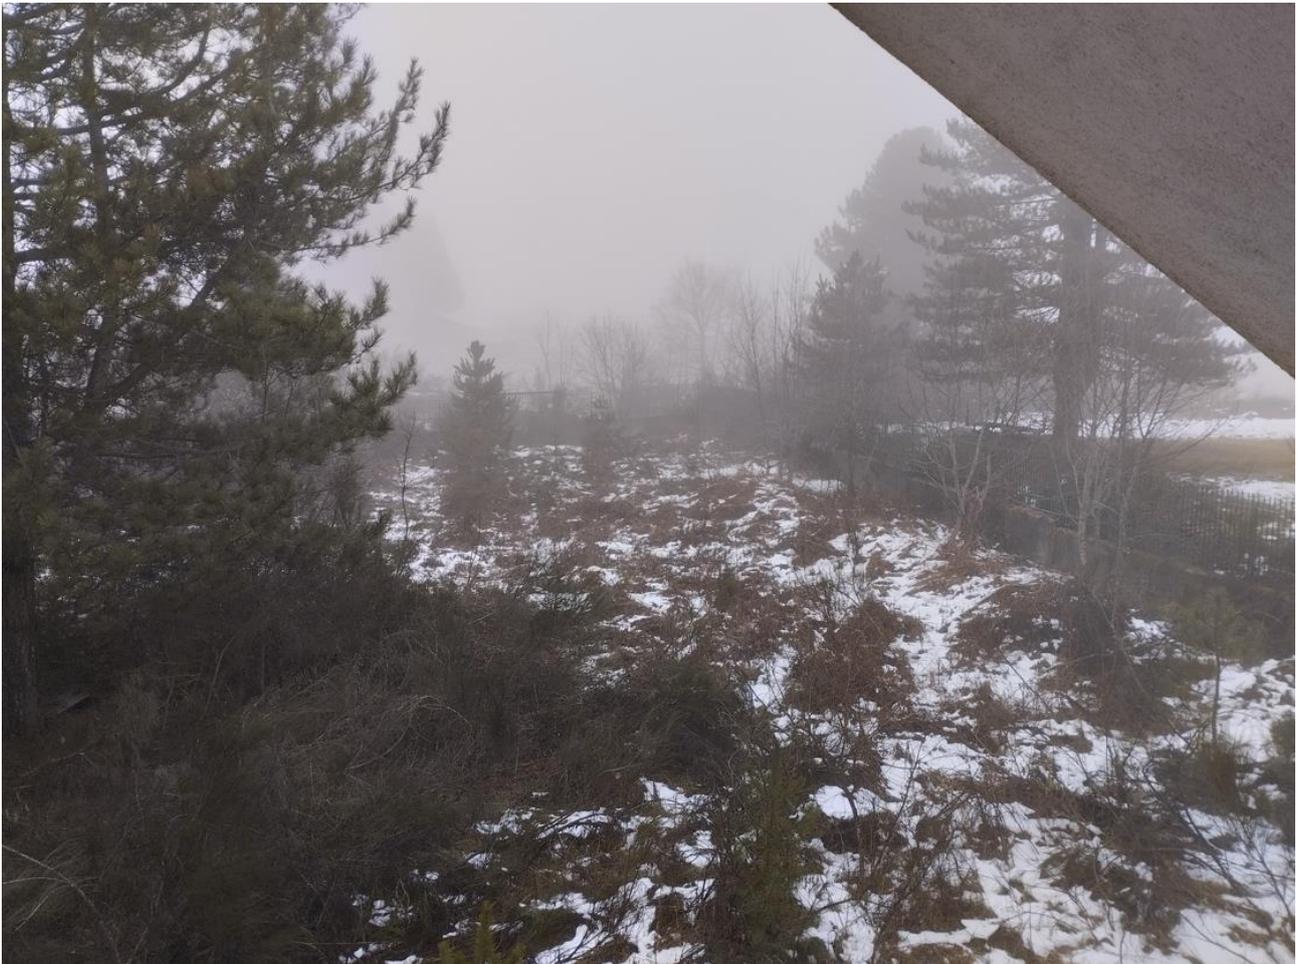
Anche detto edificio è provvisto di un quoziente di terreno di 1120mq che si configura come corte di pertinenza (Cfr. foto 11).

Foto 11 – Fabbricato più recente: scorcio terreno che costituisce corte di pertinenza

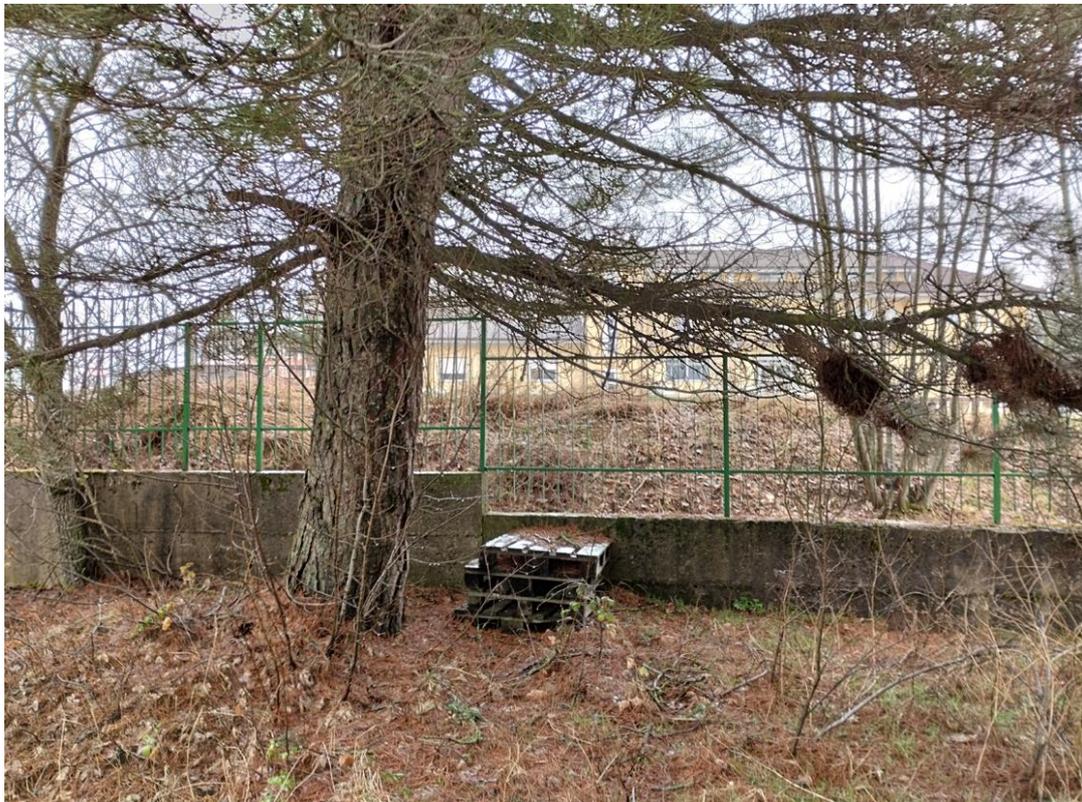
Lungo le corti di pertinenza dei due fabbricati di cui sopra corre un muro perimetrale di recinzione in c.a., sormontato da recinzione metallica (Cfr. foto 12).

Foto 12 – Muro di recinzione in c.a. sormontato da recinzione metallica
