TRIBUNALE DI ROMA

PARERE SUL PROGETTO DI DIVISIONE

Integrazione successiva alla Perizia dell'Esperto ex art. 568 c.p.c. Arch. Camilleri Claudio, nell'Esecuzione Immobiliare 10/2011 del R.G.E.

- Bene N° 1 - Appartamento ubicato a Roma (RM) - VIA PAOLO BENTIVOGLIO 29b, interno 6, piano 2, identificativo catastale: foglio 379, part.IIa 721, sub. 6.

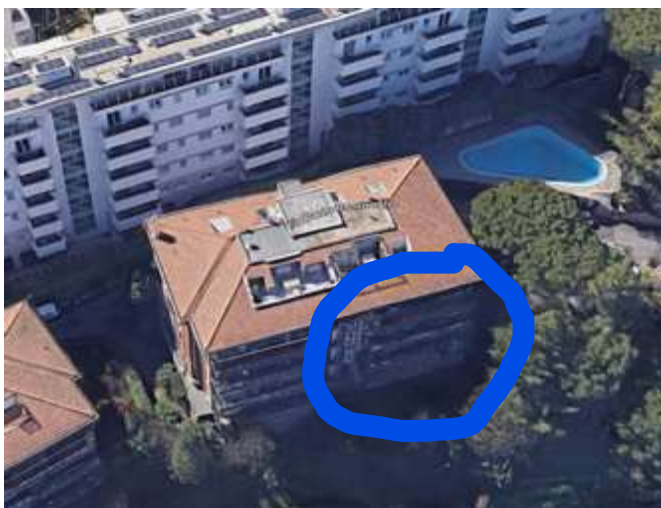
PROSPETTO NORD

- la suddivisione della zona servizi è concentrata tutta nell'area sud dell'appartamento, e caratterizzata da strette porte-finestre prive di balconi e unico piccolo balcone protetto da grigliato oscurante presente in questa porzione di edificio su tutto il prospetto sud;
- la zona di rappresentanza (soggiorno pranzo) è collocata tutta nell'area nord caratterizzata da ampio terrazzo e ampie finestre;
- l'affaccio della zona sud (zona a servizi) è verso edificio in linea intensivo di sette piani fuori terra, mentre l'affaccio nord e ovest è verso distacchi a verde e palazzine della stessa tipologia di quella in cui ricade il Bene pignorato.

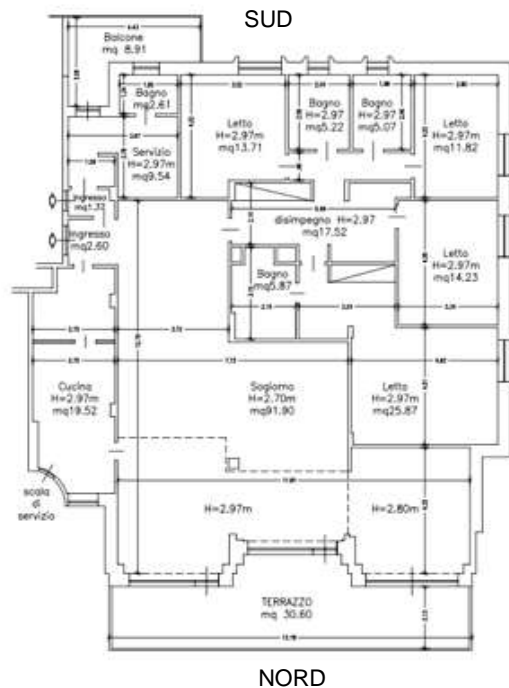
APPARTAMENTO
PIANO II INT.6

Il sottoscritto Esperto Stimatore, in riferimento a quanto richiesto dalla Ill.ma G.E. constatato lo stato dei luoghi (Bene 1 - Appartamento ubicato a Roma in Via Paolo Bentivoglio 29b, interno 6, piano 2, identificativo catastale: foglio 379, part.IIa 721, sub. 6), attraverso lo studio della planimetria rilevata in data 19/09/2019 (come da rilievo grafico e fotografico allegato alla Perizia Immobiliare depositata il 01/04/2020), ritiene economicamente non vantaggiosa la suddivisione della porzione immobiliare in due distinte unità immobiliari, per la non equa distribuzione dei due eventuali appartamenti visto che:

Il sottoscritto ausiliario, nella procedura 10/2011, da parere negativo circa la divisibilità del Bene 1 per le ragioni di cui sopra.
