GRAFICO illustrativo delle opere realizzate in assenza di autorizzazione

APPARTAMENTO - Piano 5°

Comune di Darfo Boario Terme - Viale Repubblica n.27

C.F. Sez. GOR, Fg. 11, Particella n. 2246 Sub.57

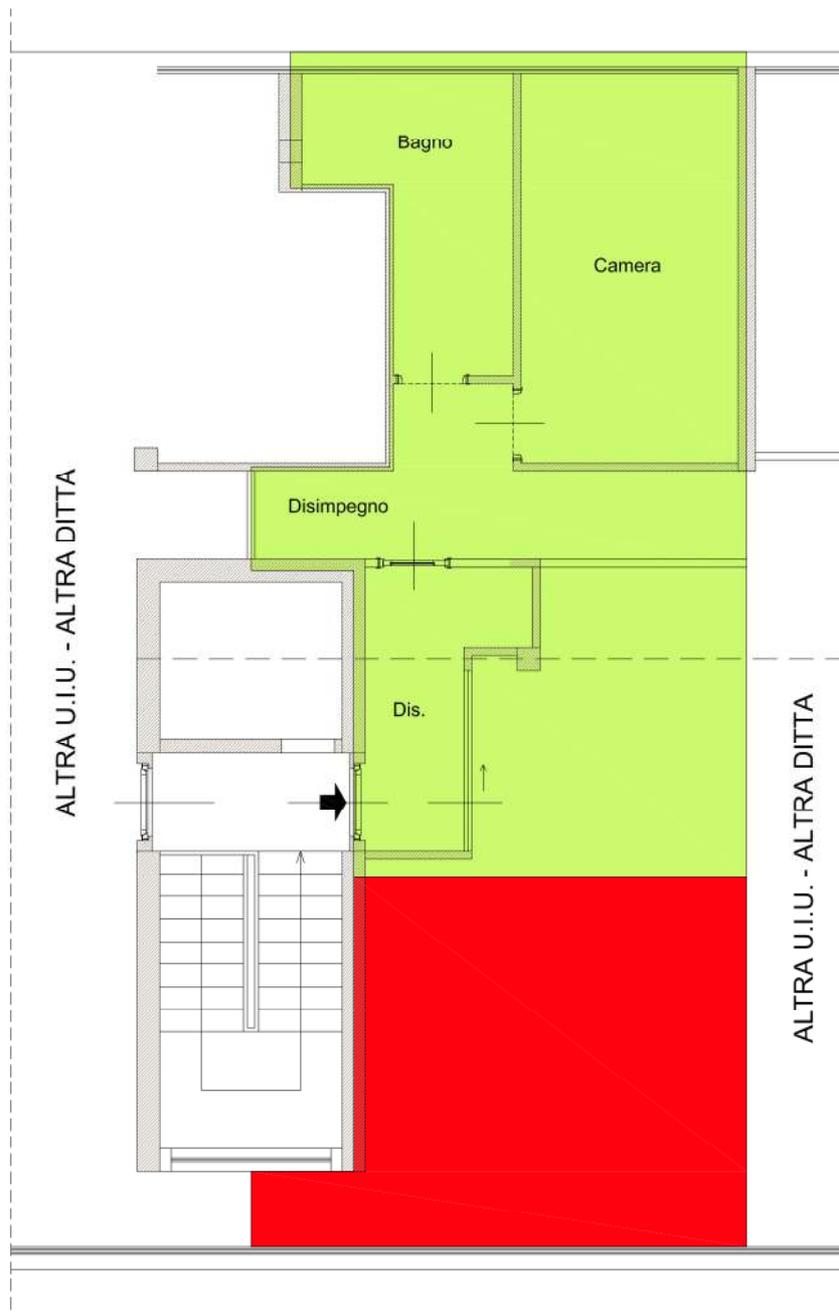
All. n. 13

AUTORIZZATO

NON AUTORIZZATO

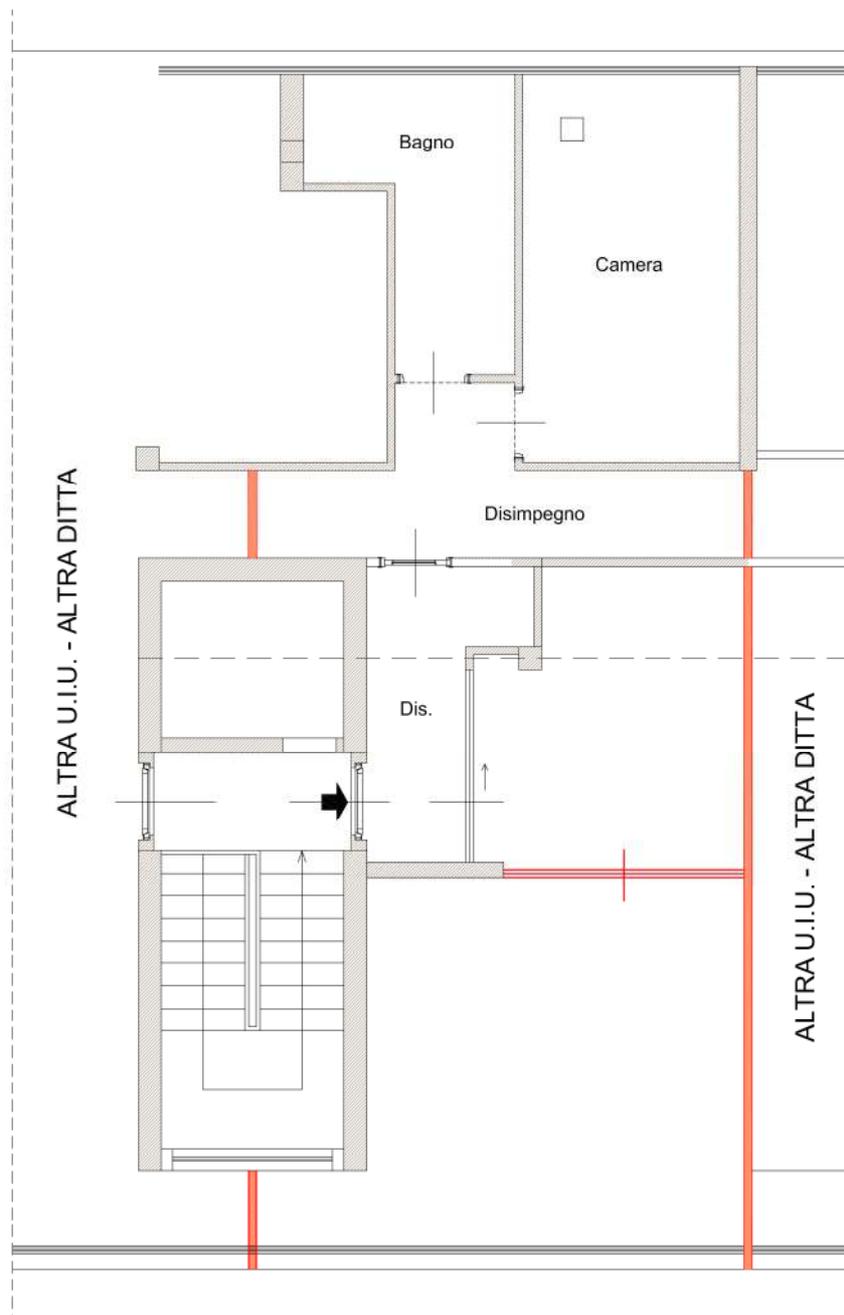
All. n. 14

GRAFICO illustrativo delle opere da realizzare per rendere autonomo l' APPARTAMENTO - Piano 5°

OPERE DA REALIZZARE
