RAPPORTO DI PROVA N. 324464

Oggetto della prova: resistenza al carico statico orizzontale lineare secondo il D.M. Infrastrutture del 14/01/2008 e la norma UNI 10806:1999 e resistenza al carico dinamico secondo le norme UNI 10807:1999, NF P01-013:1988 e UNI EN 14019:2004 di parapetto

Il campione sottoposto a prova è denominato "Balaustra ALBATROS RPE della

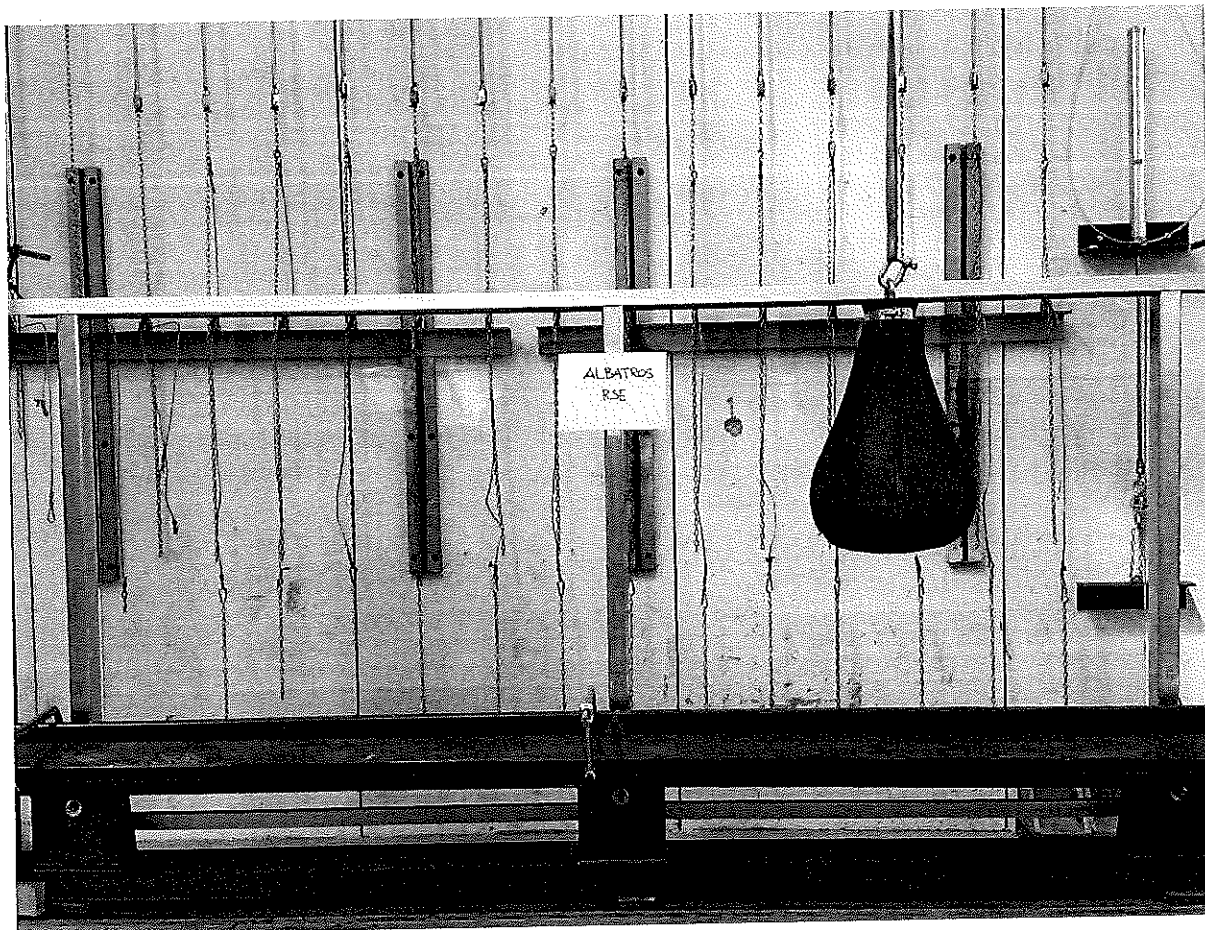
Zona di urto	Altezza di caduta [mm]	Energia nominale [J]	Risultato
Sul corrimano tra due montanti	300	150	Nessuna lesione che comprometta la normale funzione del campione
Al centro del tamponamento	300	150	Nessuna lesione che comprometta la normale funzione del campione
Sul corrimano in corrispondenza del montante centrale	300	150	Nessuna lesione che comprometta la normale funzione del campione

Fotografia del campione dopo urto
al centro del tamponamento.
