RAPPORTO DI PROVA N. 324465

Oggetto della prova: resistenza al carico statico orizzontale lineare secondo il D.M. Infrastrutture del 14/01/2008 e la norma UNI 10806:1999 e resistenza al carico dinamico secondo le norme UNI 10807:1999, NF P01-013:1988 e UNI EN 14019:2004 di parapetto

Il campione sottoposto a prova è denominato "Balaustra ALBATROS RPE della [REDACTED]"

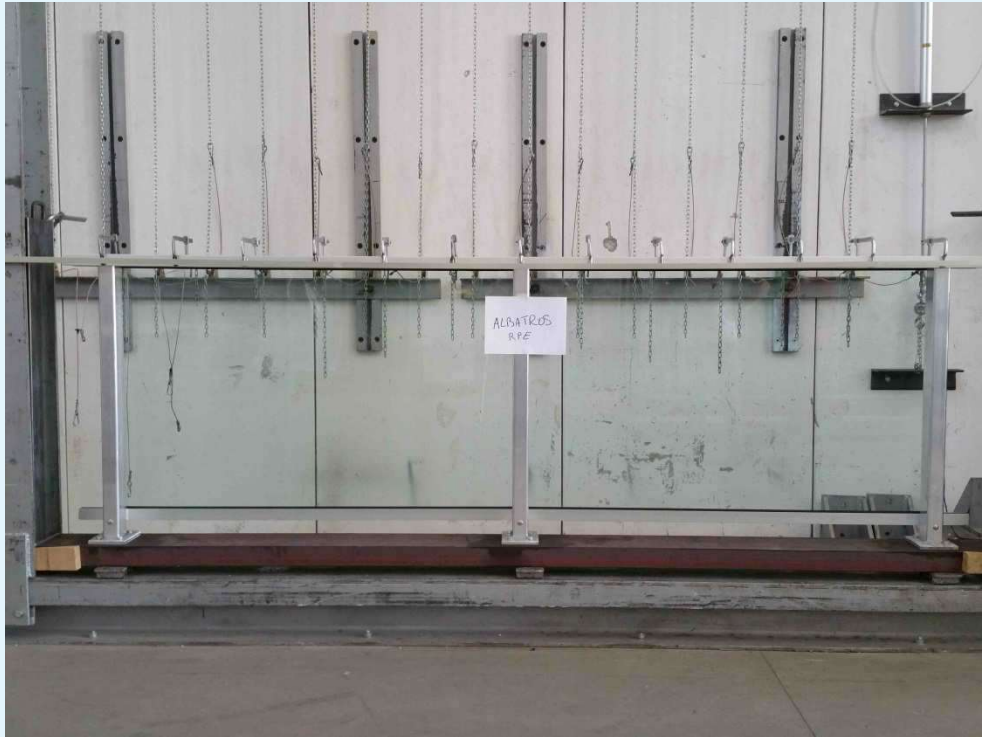
**Fotografia del campione.**

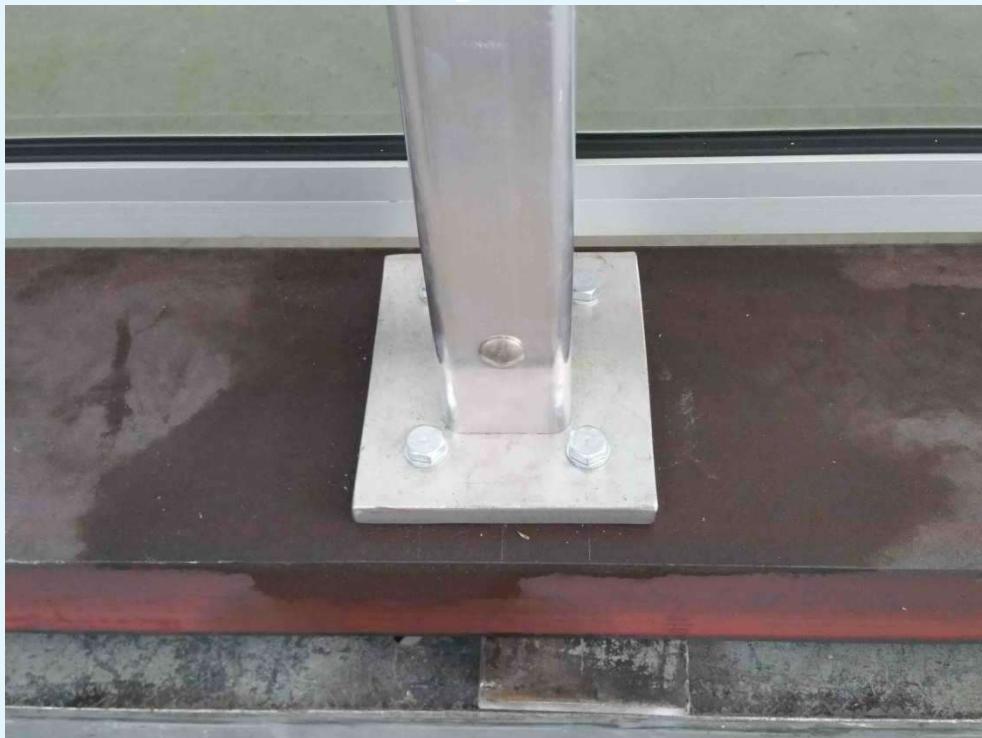
Particolare del campione.

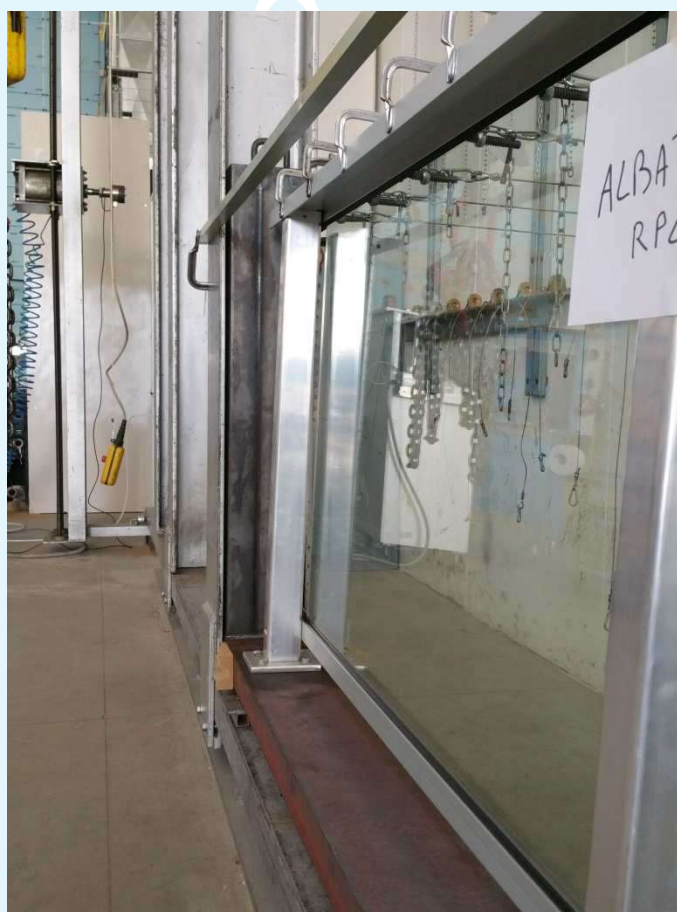
Carico unitario [kN/m]	Carico totale [kN]	Deformazione sotto carico			Deformazione residua			Risultato
		A [mm]	B [mm]	C [mm]	A [mm]	B [mm]	C [mm]	
3,0	9,0	60	90	59	2	3	2	Nessuna lesione che comprometta la normale funzione del campione

Fotografia del campione sottoposto a carico statico lineare orizzontale.

Sul campione sono stati posizionati tre comparatori in modo da leggere lo spostamento relativo del corrimano (due alle estremità del campione ed uno in mezzeria tra di essi), è stato sottoposto a carico statico orizzontale lineare ripartito di 3,0 kN/m sul bordo superiore del corrimano.

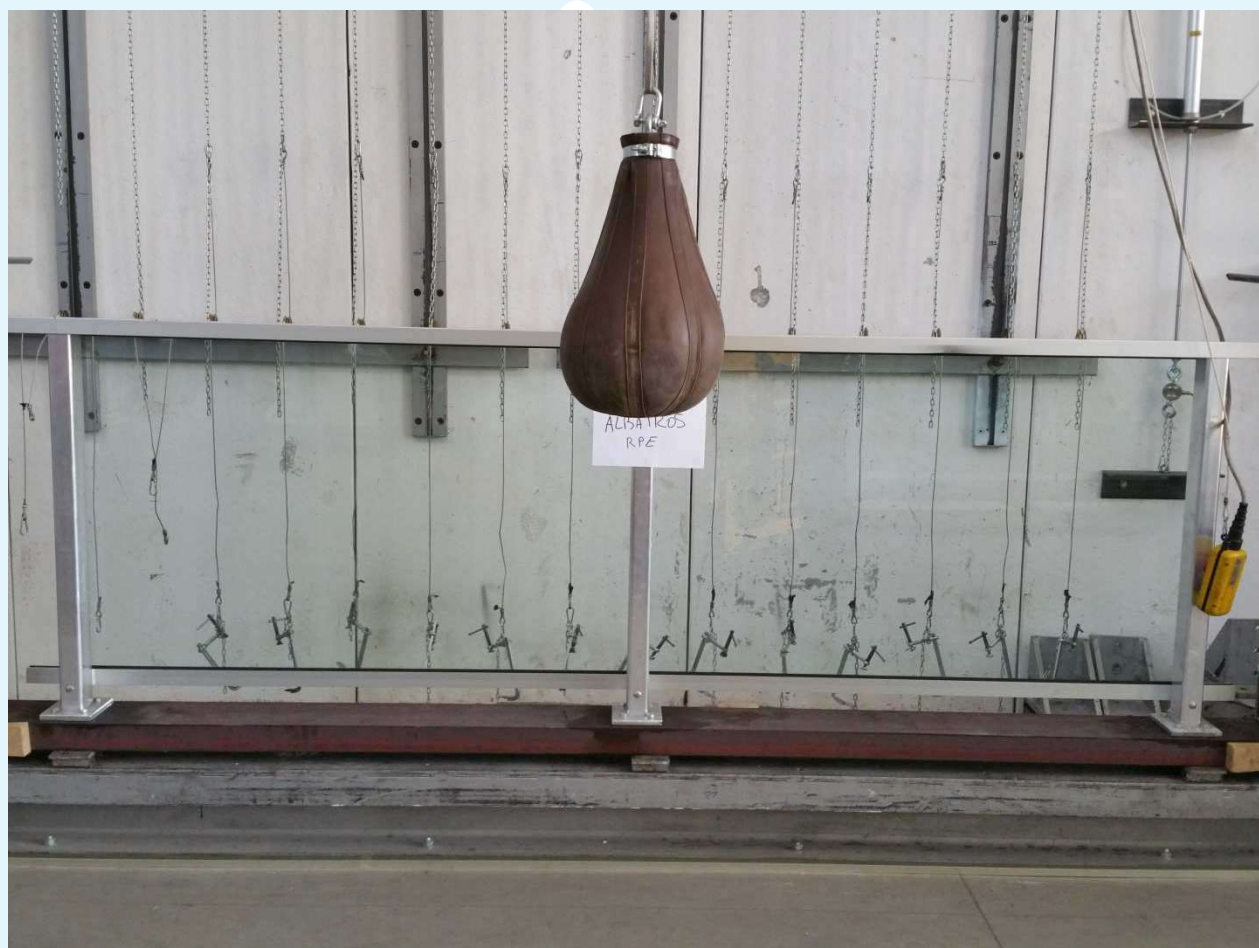
Zona di urto	Altezza di caduta [mm]	Energia nominale [J]	Risultato
Sul corrimano tra due montanti	300	150	Nessuna lesione che comprometta la normale funzione del campione
Al centro del tamponamento	300	150	Nessuna lesione che comprometta la normale funzione del campione
Sul corrimano in corrispondenza del montante centrale	300	150	Nessuna lesione che comprometta la normale funzione del campione

**Fotografia del campione dopo urto
sul corrimano in corrispondenza del montante centrale.**

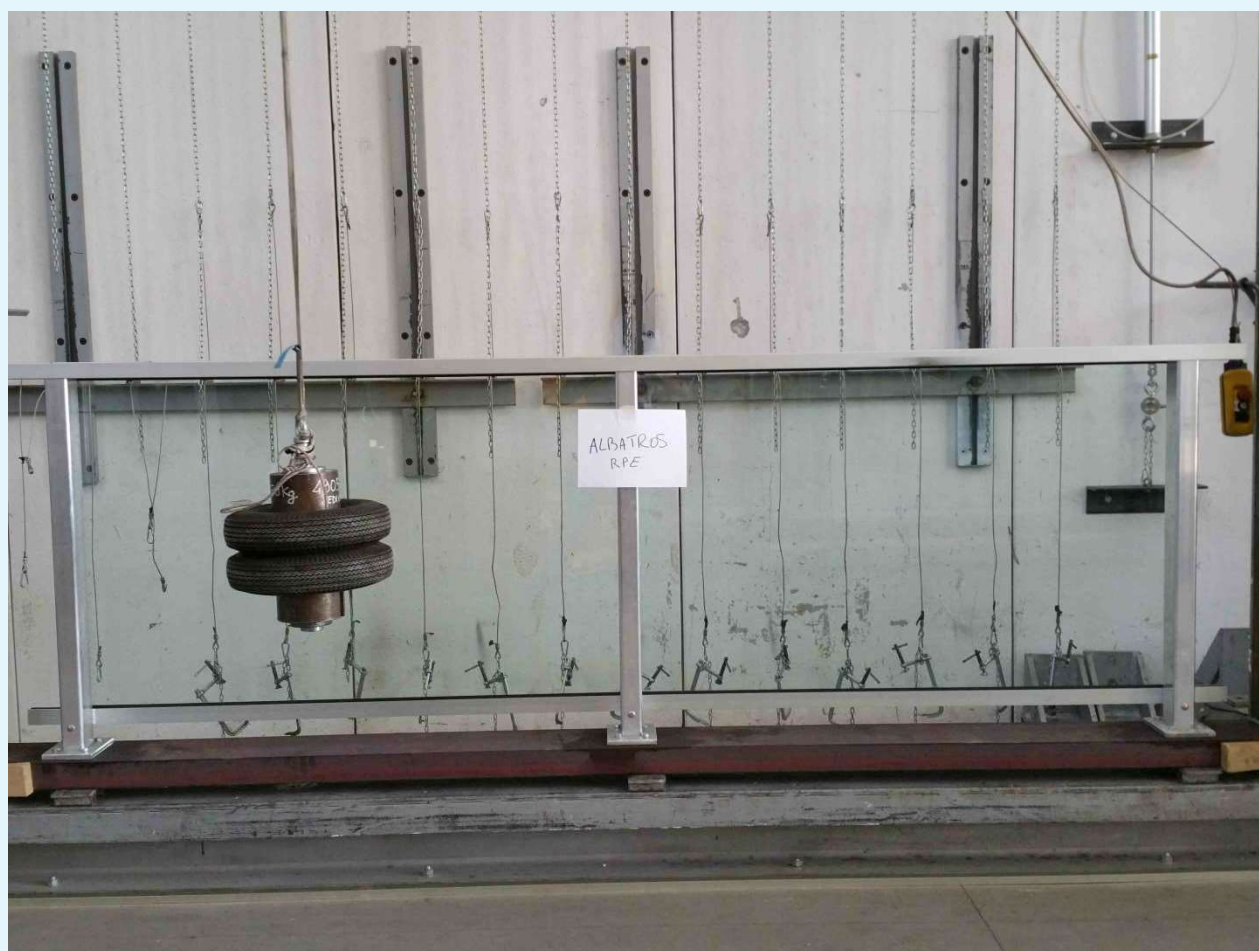
Zona di urto	Altezza di caduta [mm]	Energia [J]	Risultato
Al centro del tamponamento	1200	600	Nessuna lesione che comprometta la normale funzione del campione

**Fotografia del campione dopo urto di energia 600 J
al centro del tamponamento.**

(*) la norma UNI EN 12600, per questo valore di energia e per l'esito ottenuto, attribuisce ad una vetrata intelaiata sui quattro lati secondo i criteri descritti al paragrafo 5.1 e di dimensioni definite al paragrafo 5.2, la classe 1B1.
