Relazione di stima di beni Mobili Registrati

Fallimento [REDACTED]

Tribunale di Catanzaro

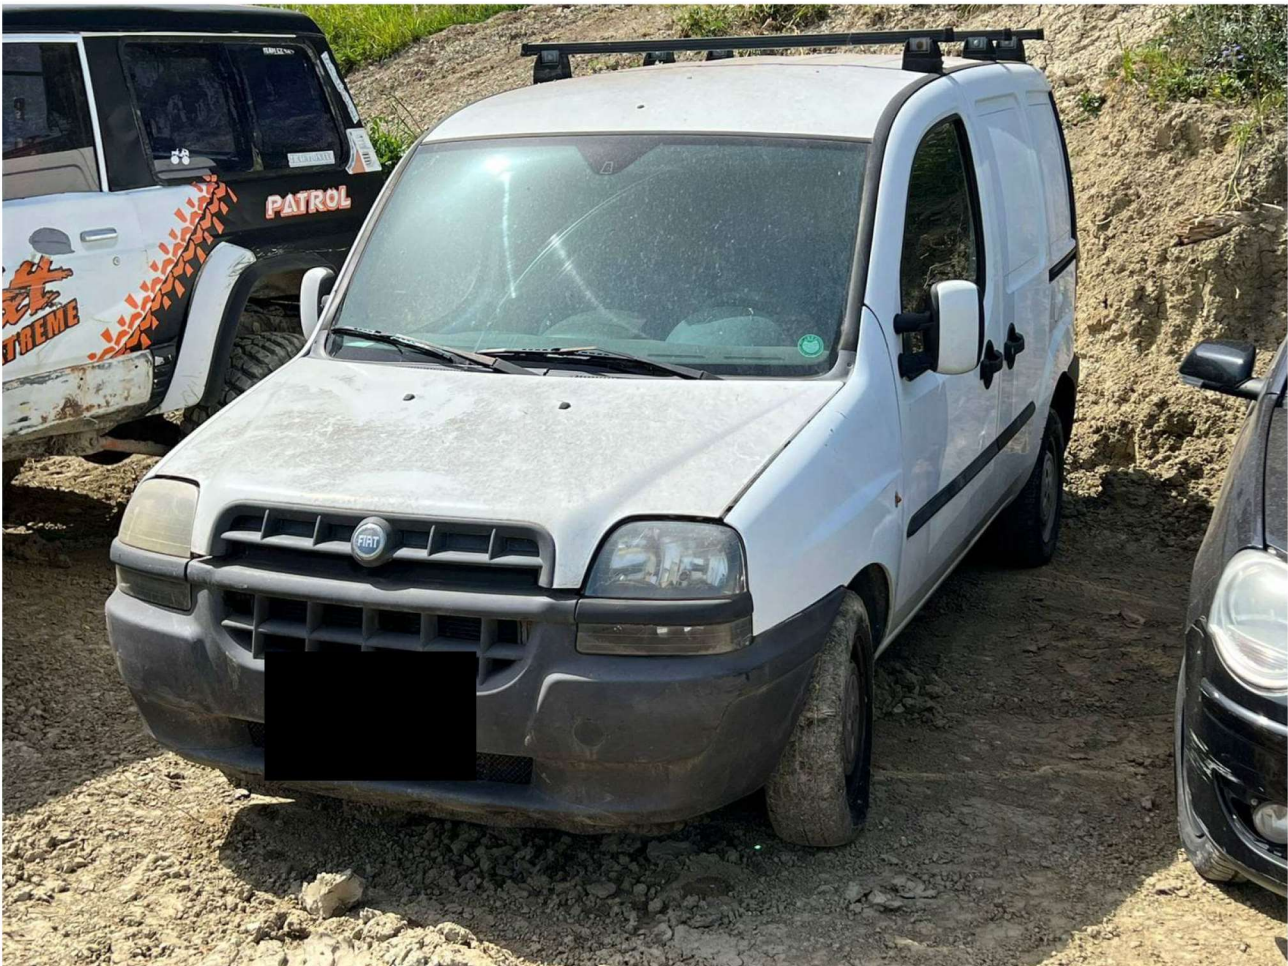
Fiat Doblo

Il suddetto automezzo targato [REDACTED] immatricolato il 01/09/2003 alimentato a Diesel con cilindrata 1.910 cm³, ad oggi non presenta danni o rotture dovute ad incidenti o collisioni, ma solamente delle usure dovute dal tempo e dagli agenti climatici. Nel sopralluogo si è evidenziato che le ruote risultano essere usurate, ingottite e ciò è dovuto alla vetustà ed al fermo prolungato. Gli interni del mezzo e le tappezzerie presentano segni di usura dovuto all'utilizzo. Il vano destinato al trasporto di materiale e delle attrezzature, risulta usurato anch'esso dal tempo e dall'utilizzo. Inoltre nel cofano anteriore dove è alloggiato il motore è stata individuata una parte danneggiata da roditori. Dal punto di vista meccanico il mezzo presenta alcune problematiche nell'accensione sia a livello elettronico che meccanico.

Il mezzo, come descritto in precedenza necessita di interventi in modo tale di poter essere revisionato e ciò riguarda soprattutto la sostituzione dei freni , interventi meccanici ed elettrici nonché la sostituzione delle ruote. Tutto ciò affinché il mezzo possa essere certificato nei termini di legge del C.d.S. e riabilitato al commercio ma soprattutto idoneo per circolare nella massima sicurezza.

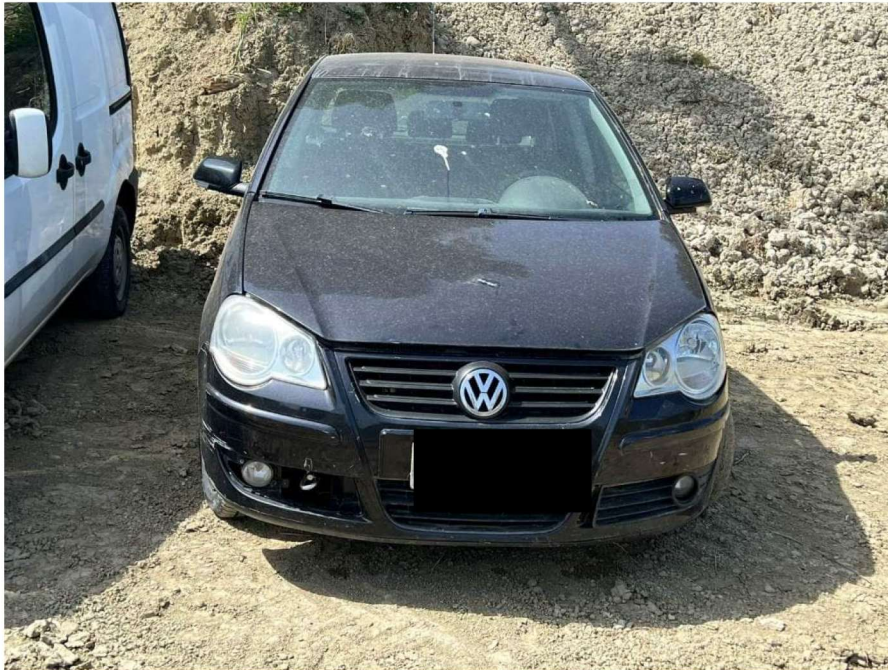
Polo Volkswagen

Il suddetto automezzo targato [redacted] immatricolato il 23/07/2008 alimentato a benzina / gpl con cilindrata 1.390 cm3, ad oggi non presenta danni o rotture dovute ad incidenti o collisioni, ma solamente delle usure dovute al tempo e agli agenti climatici. Nel sopralluogo si è evidenziato che le ruote risultano essere usurate, ingottite e ciò è dovuto alla vetustà ed al fermo prolungato. Gli interni del mezzo e le tappezzerie presentano segni di usura dovuto all'utilizzo. Il mezzo ha alcune problematiche nell'accensione non solo dovute all'alimentazione (batteria) ma anche all'avviamento meccanico. Inoltre nel cofano anteriore dove è alloggiato il motore è stata individuata una parte danneggiata da roditori

Il mezzo, come descritto in precedenza in termini di carrozzeria e abitacolo e di tappezzeria interne, necessita, da quanto riferito dal custode, di interventi da effettuare sull'apparato frenante, di motorizzazione, e su quello elettrico, per poi poter effettuare la revisione, in modo che il mezzo sia certificato nei termini di legge del C.d.S. e messo nel commercio ma soprattutto idoneo per circolare nella massima sicurezza.
