ALLEGATO 2

2 – Descrizione immobili:

descrizione di dettaglio della consistenza degli immobili,
delle caratteristiche interne ed esterne e dello stato conservativo
con documentazione fotografica
a seguito di sopralluogo in data 17.05.2023

LOTTO 1 [IMMOBILI 1 E 2]

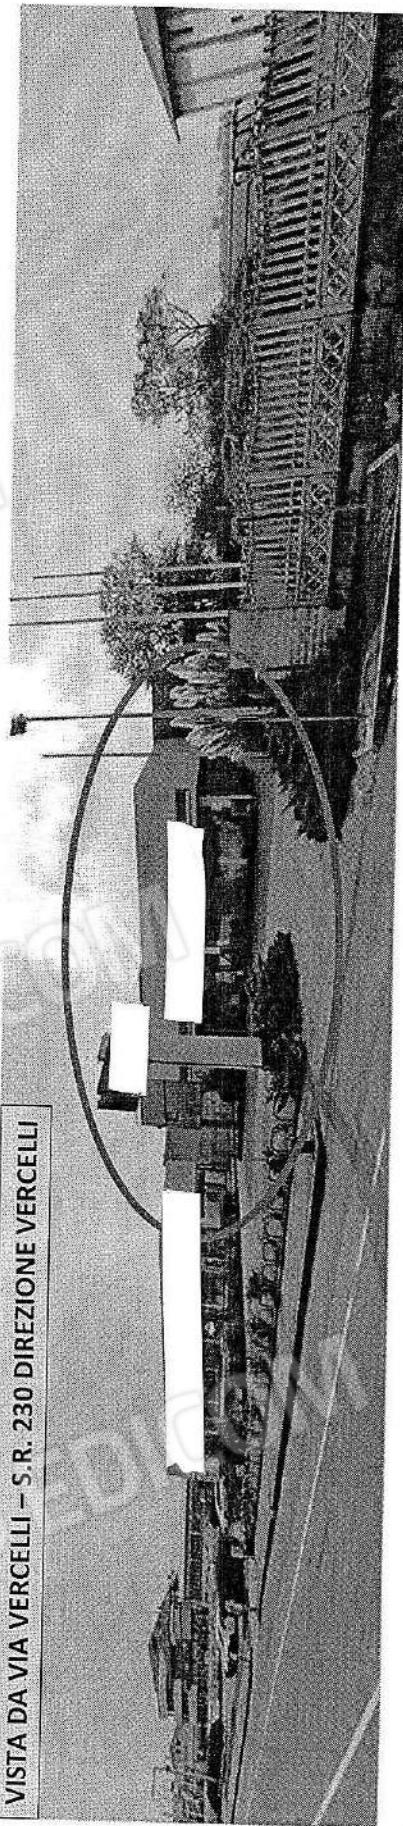
VISTA DA VIA VERCELLI - S.R. 230 DIREZIONE VERCELLI

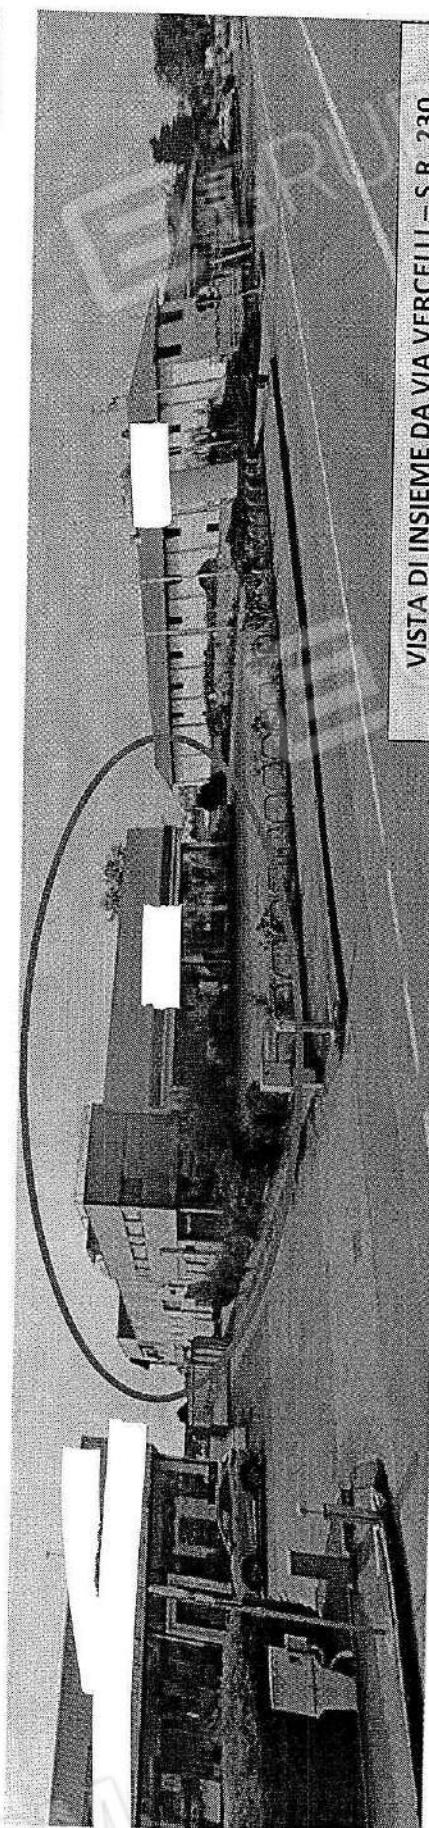
VISTA DI INSIEME DA VIA VERCELLI - S.R. 230

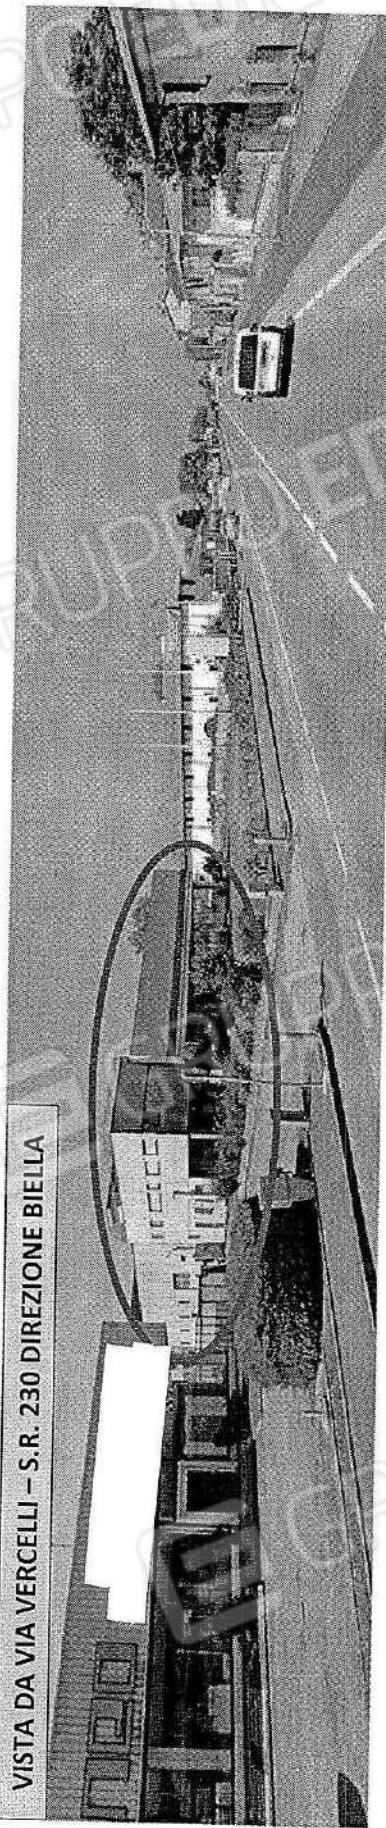
VISTA DA VIA VERCELLI - S.R. 230 DIREZIONE BIELLA

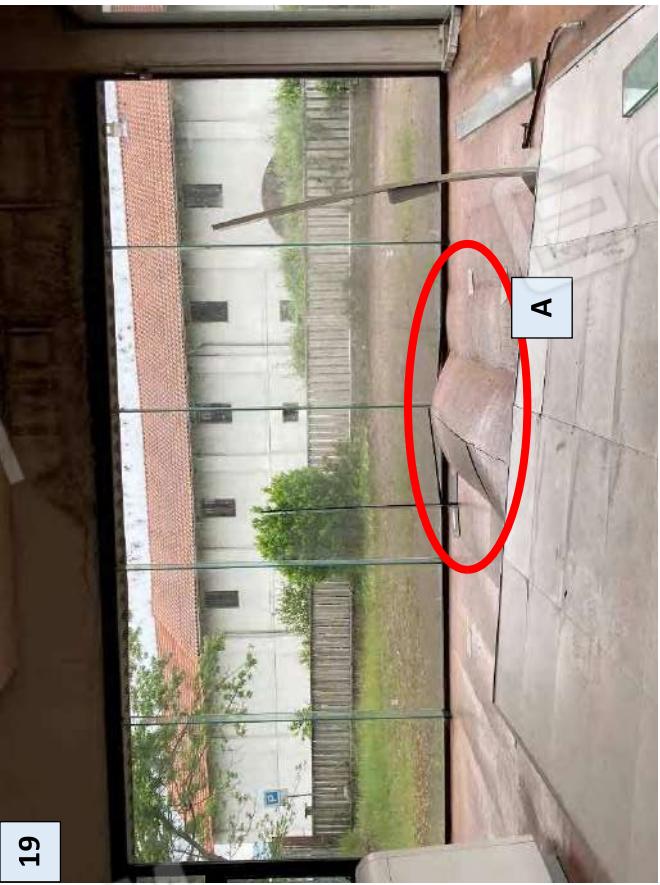
19

MACCHIE DI UMIDITÀ'
CONTROSOFFITTO E
MURATURA CAUSATE
DALLE INFILTRAZIONI
D'ACQUA DALLA
COPERTURA

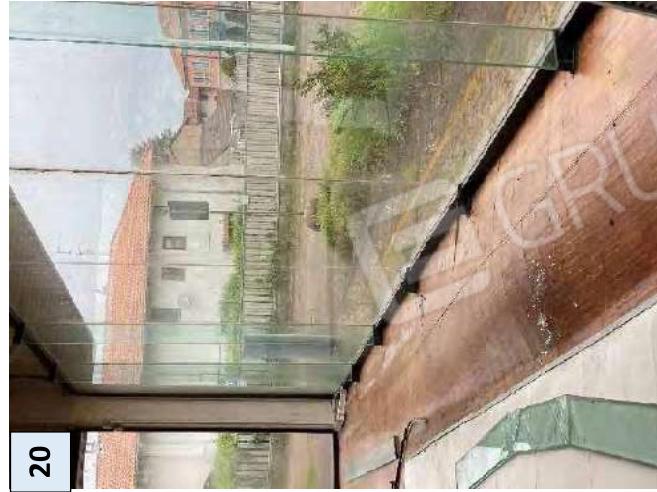
20

**SOLLEVAMENTO PARQUET PER INFILTRAZIONI
D'ACQUA DALLA COPERTURA – DETTAGLIO SPINTA
PANNELLO PARQUET CONTRO INFISSI VETRATE**
