DOCUMENTAZIONE FOTOGRAFICA [quesito 13]

appartamento + ripostiglio di pertinenza

via Caposele, 49 - TRANI (appartamento al piano quinto, ripostiglio al piano sesto)

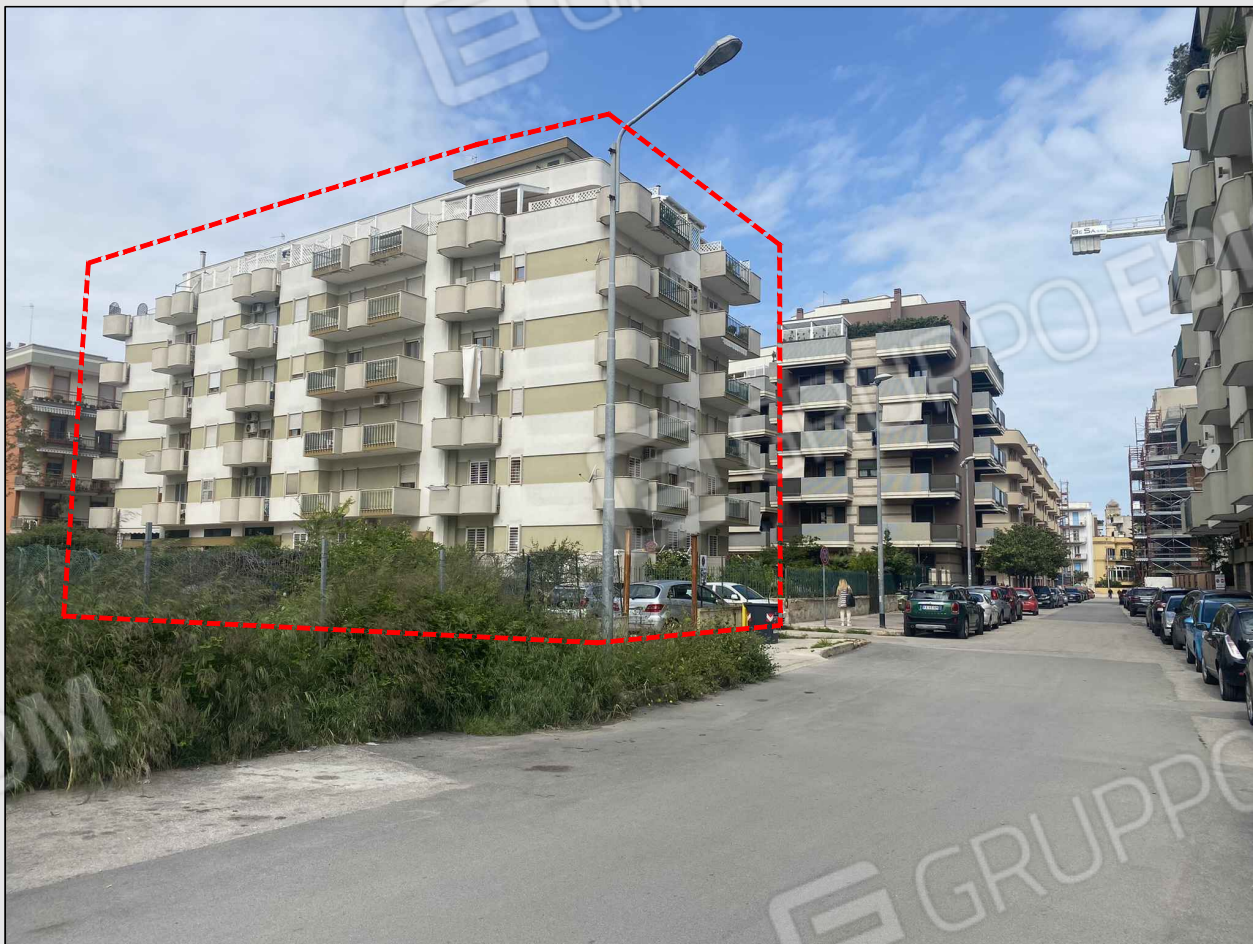
01

Individuazione dell'edificio su via Città di Milano, angolo via Caposele

NESSUNA CRITICITA'

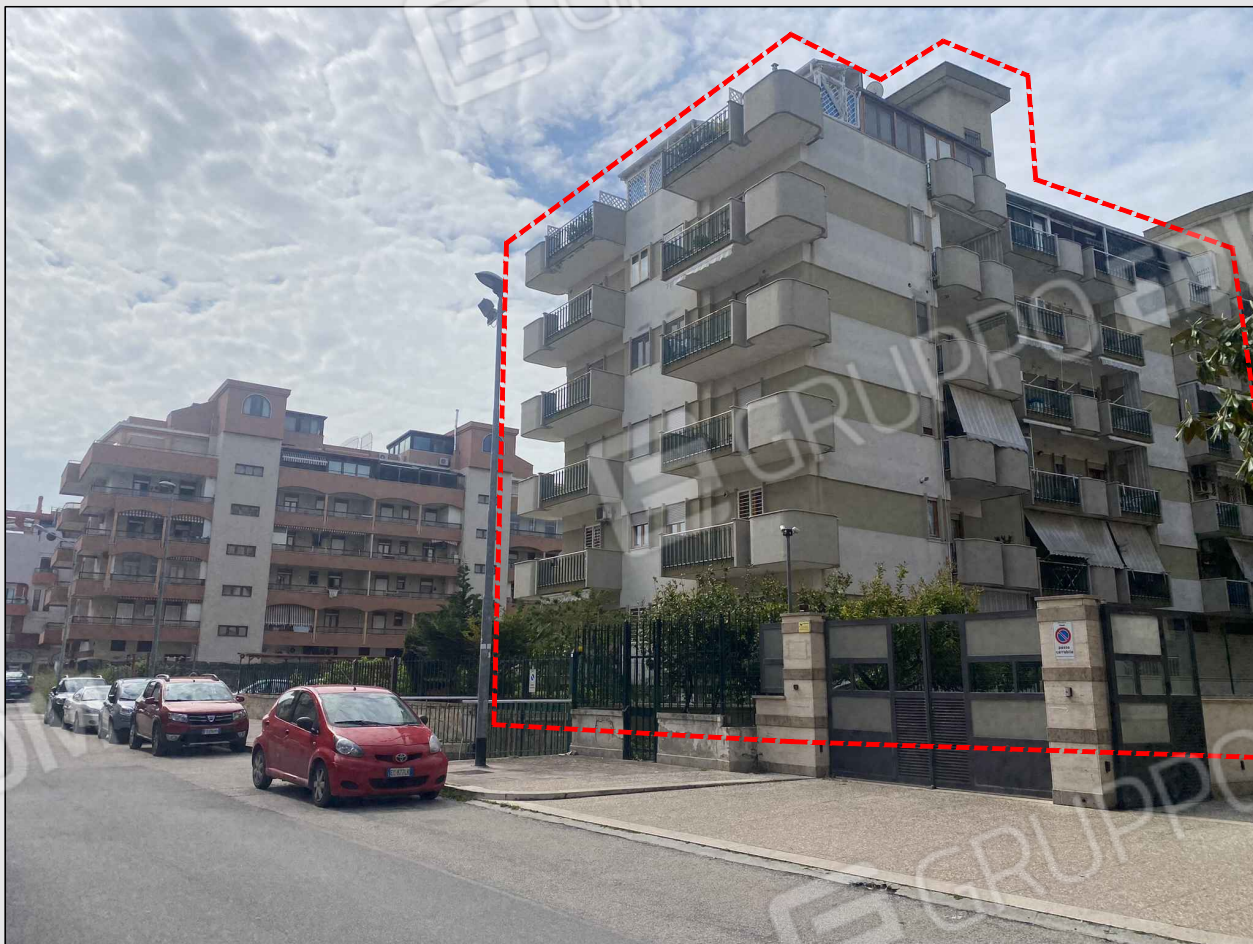
02

Individuazione dell'edificio su via Città di Milano, angolo atrio interno

NESSUNA CRITICITA'

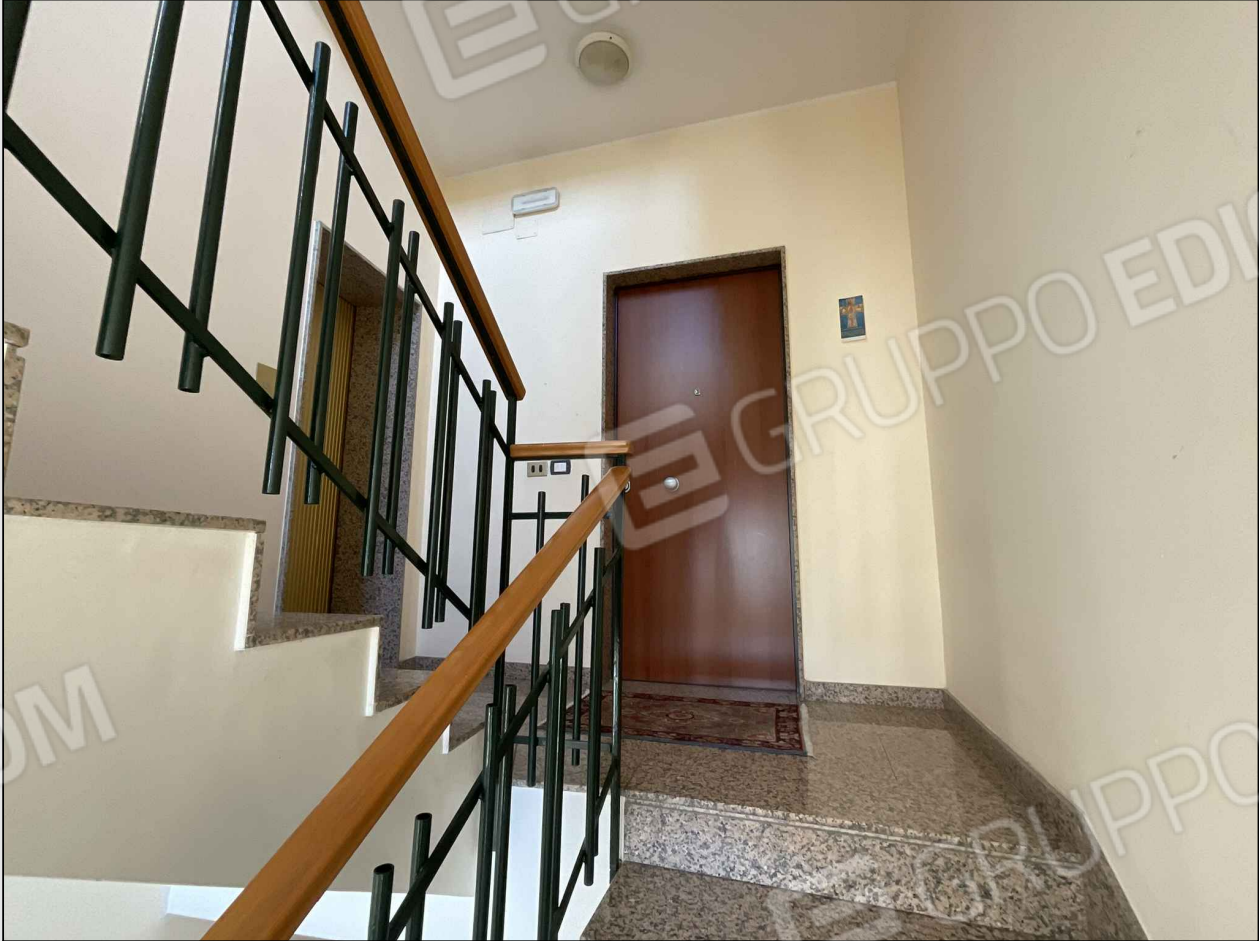
11

Descrizione
Pianerottolo.

NESSUNA CRITICITA'

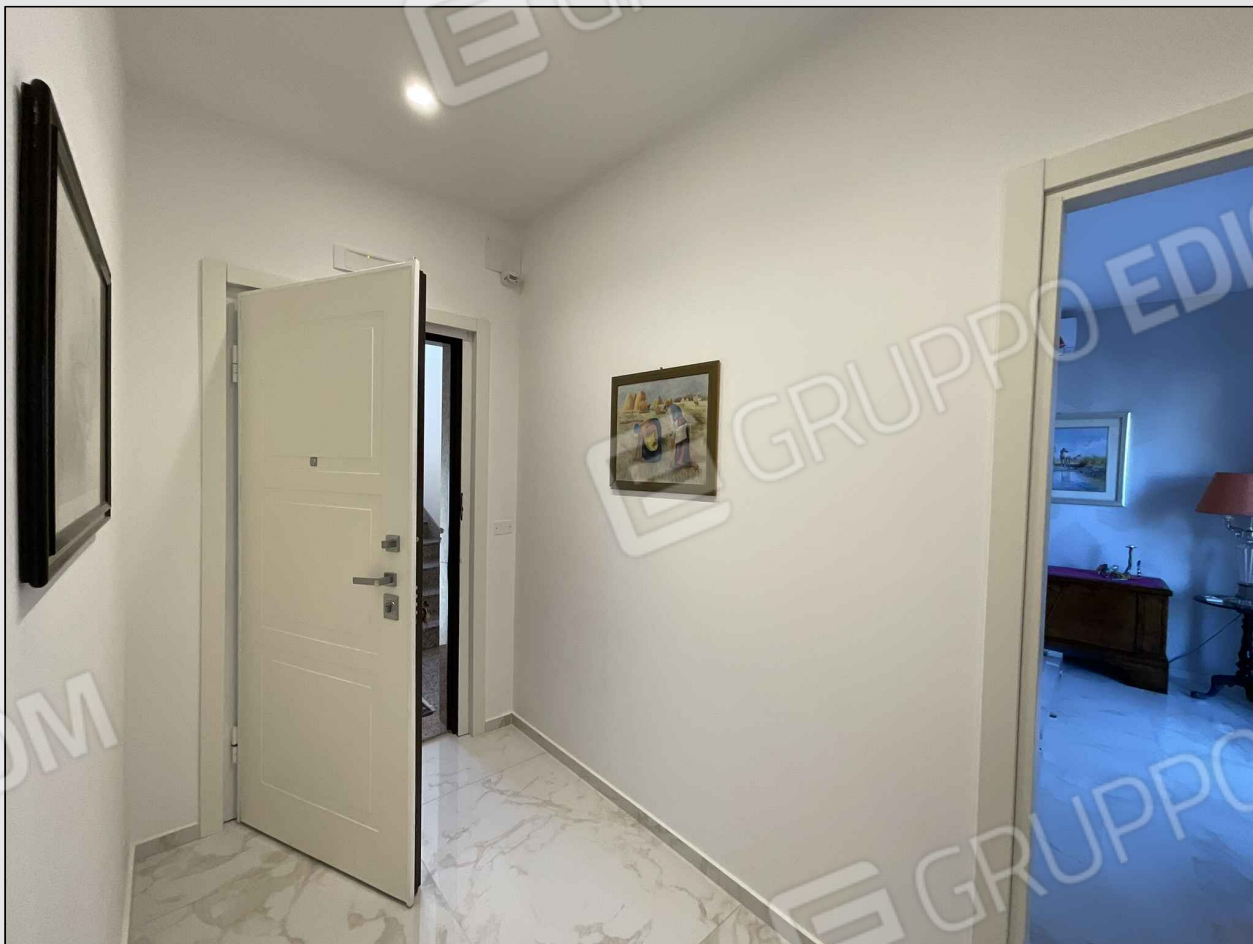
12

Descrizione
vano 1 | ingresso

NESSUNA CRITICITA'

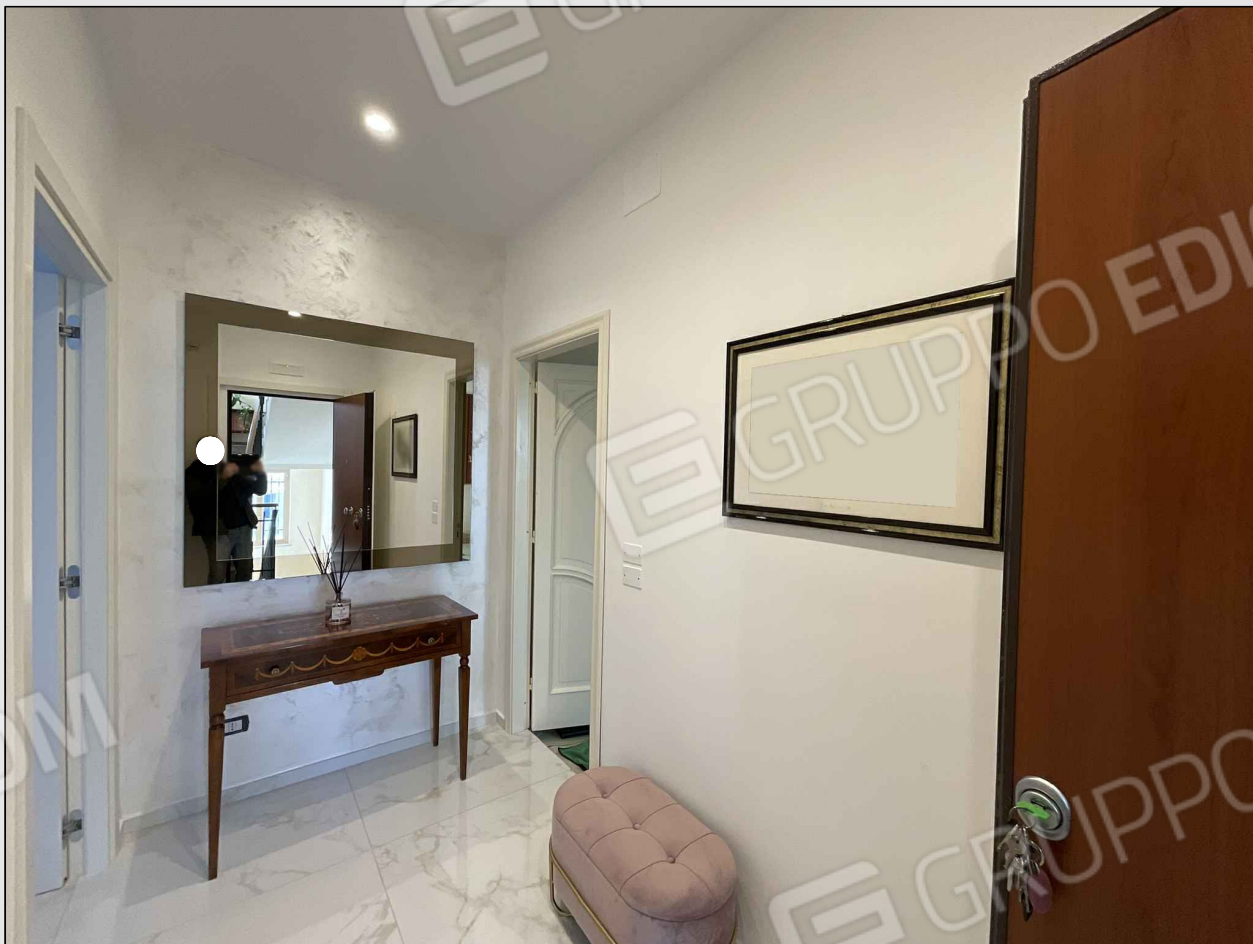
13

Descrizione
vano 1 | ingresso

NESSUNA CRITICITA'

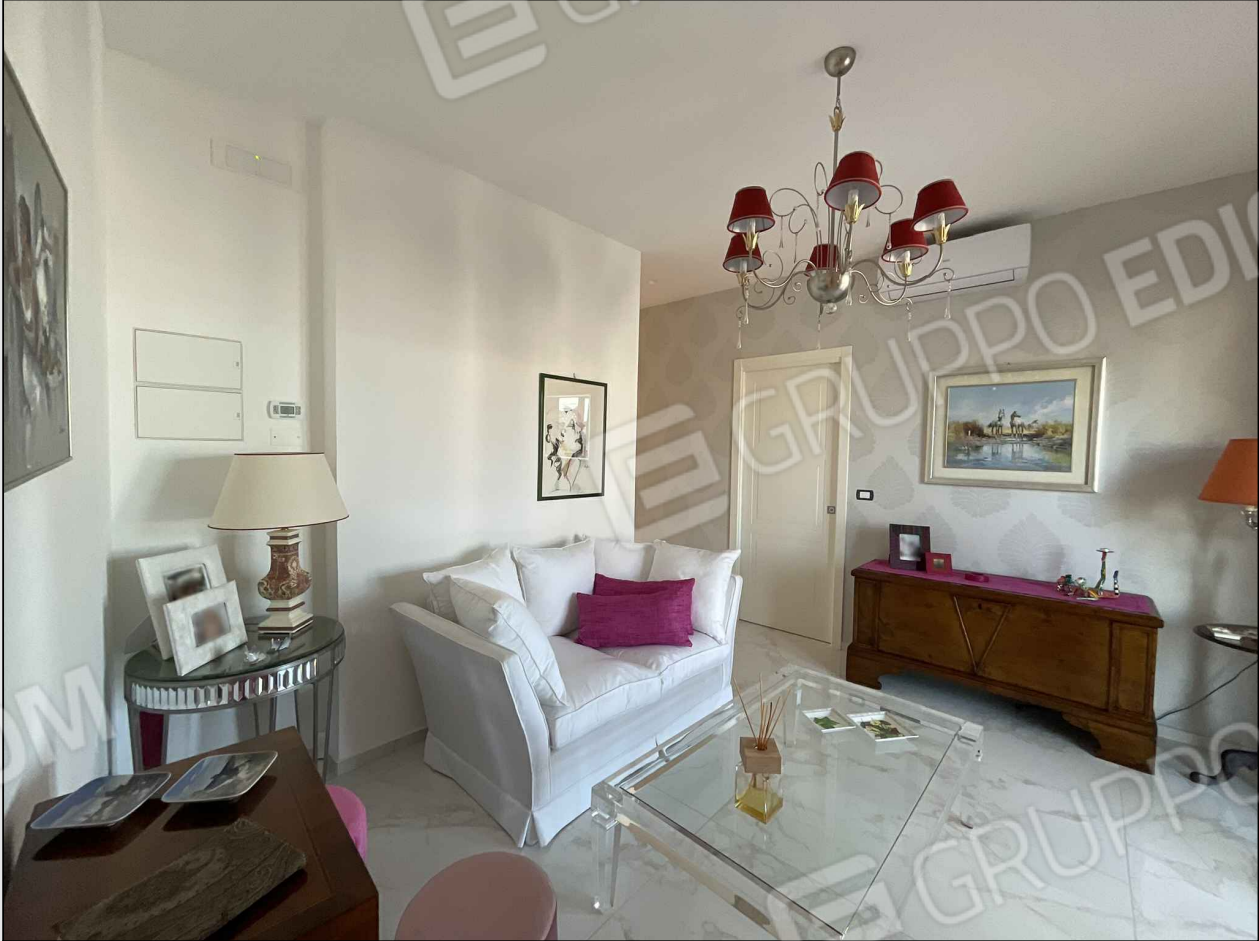
14

Descrizione
vano 2 | soggiorno

NESSUNA CRITICITA'

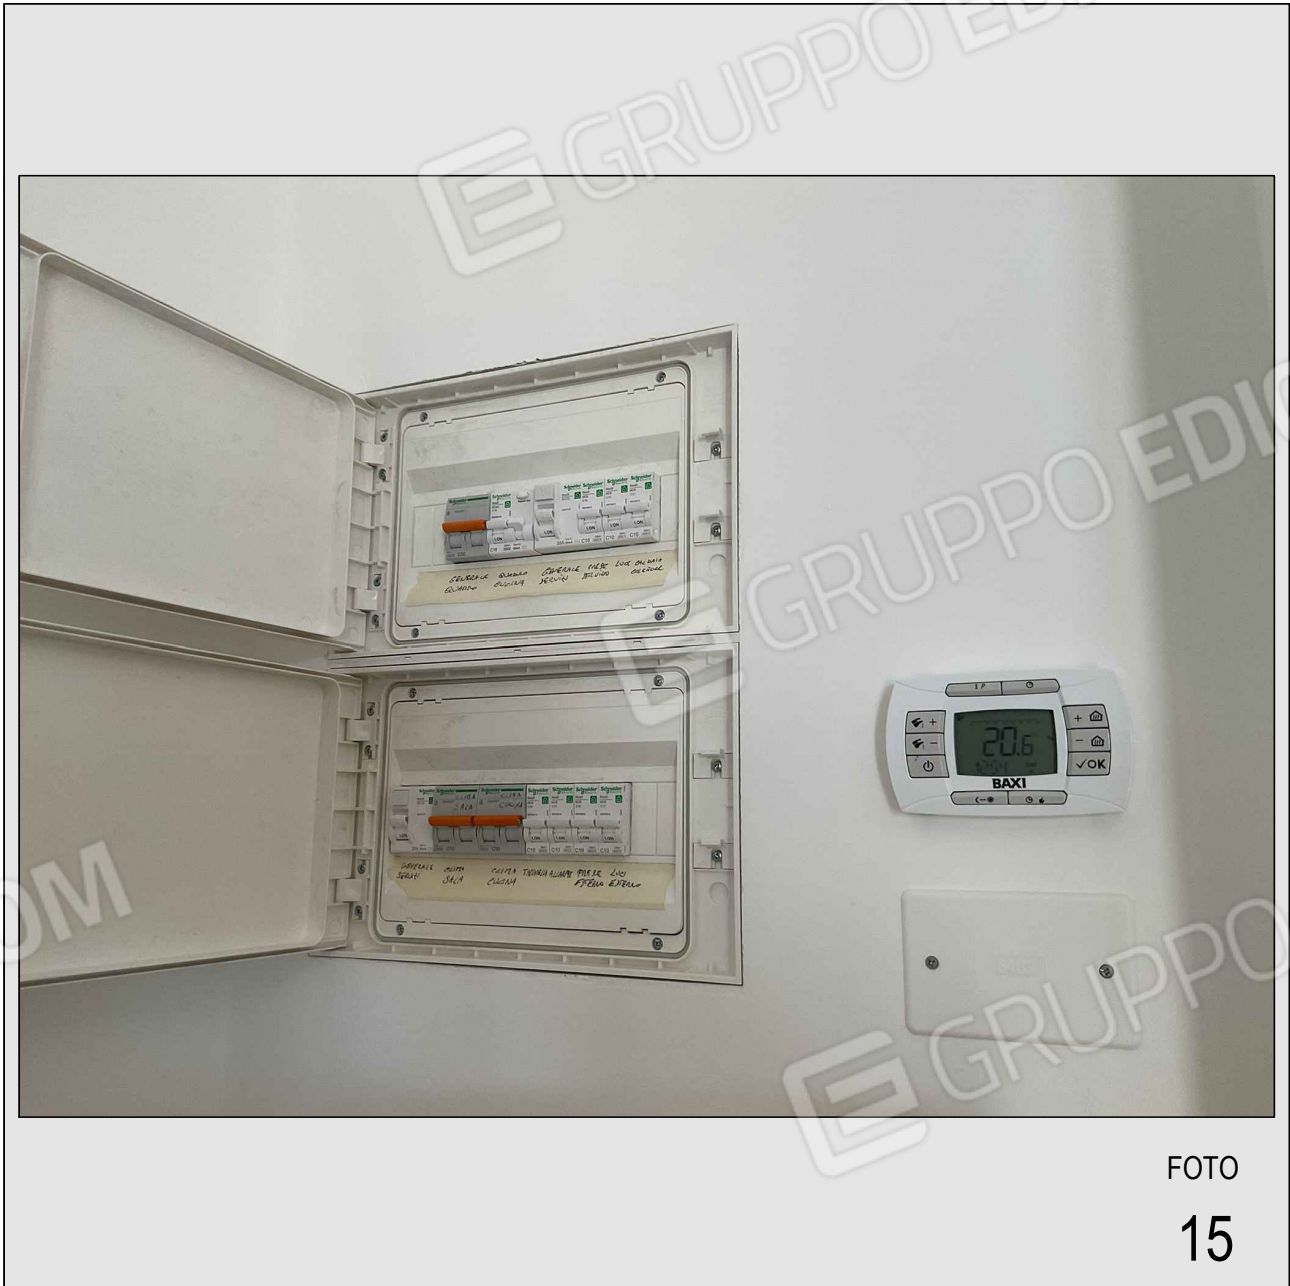
Descrizione
Quadro elettrico.

NESSUNA CRITICITA'

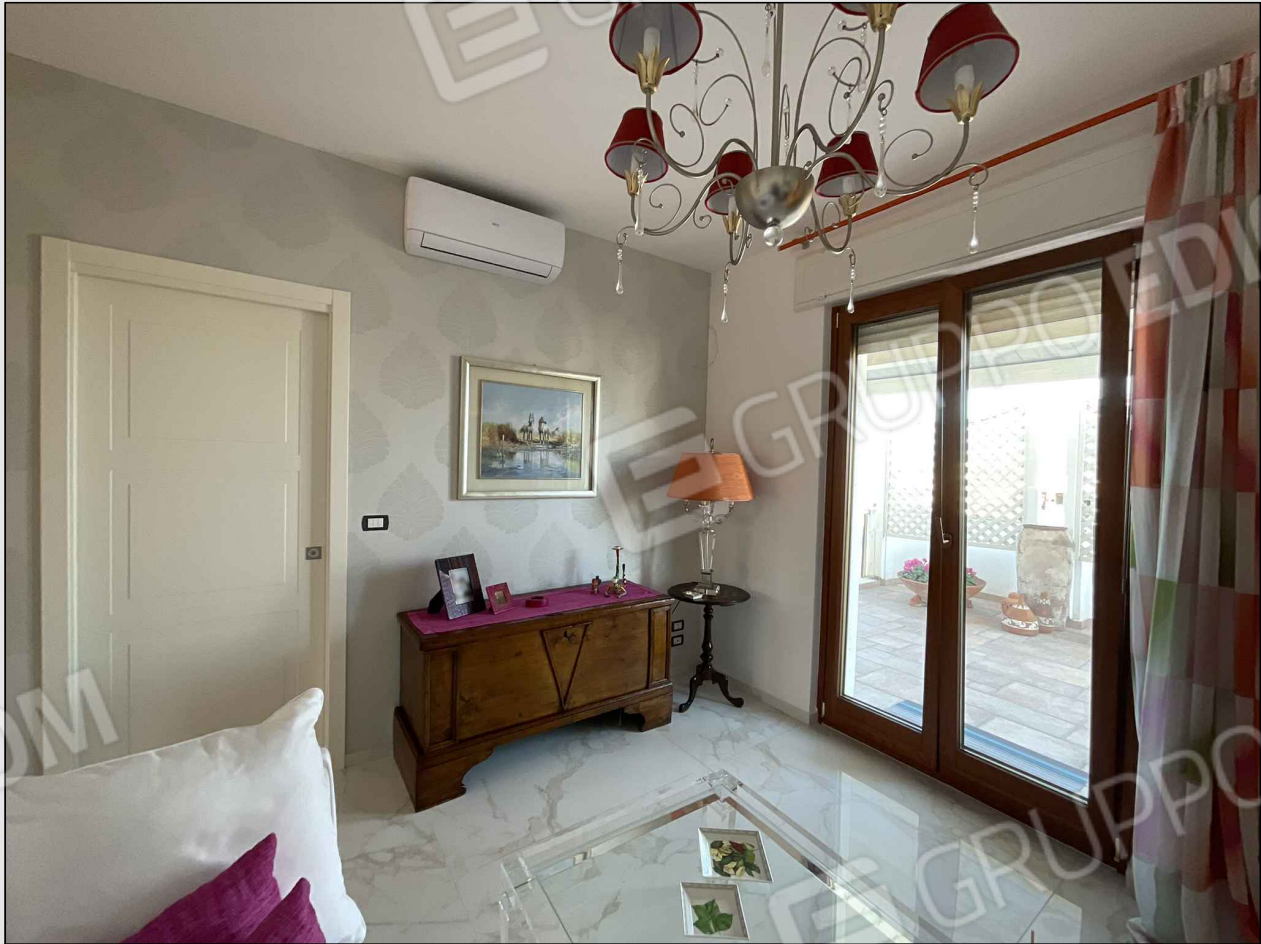
16

Descrizione
vano 2 | soggiorno

NESSUNA CRITICITA'

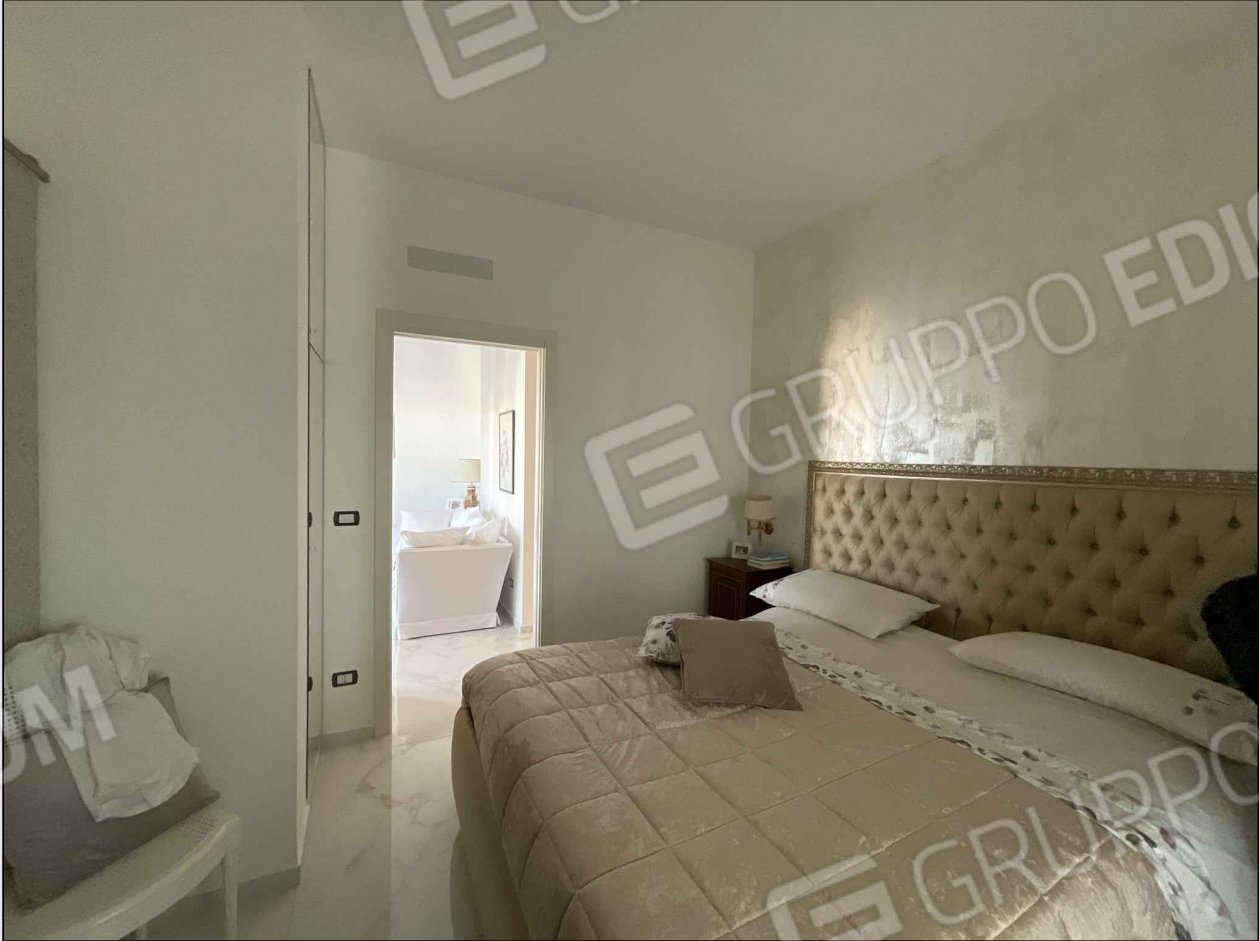
17

Descrizione
vano 4 | camera da letto

NESSUNA CRITICITA'

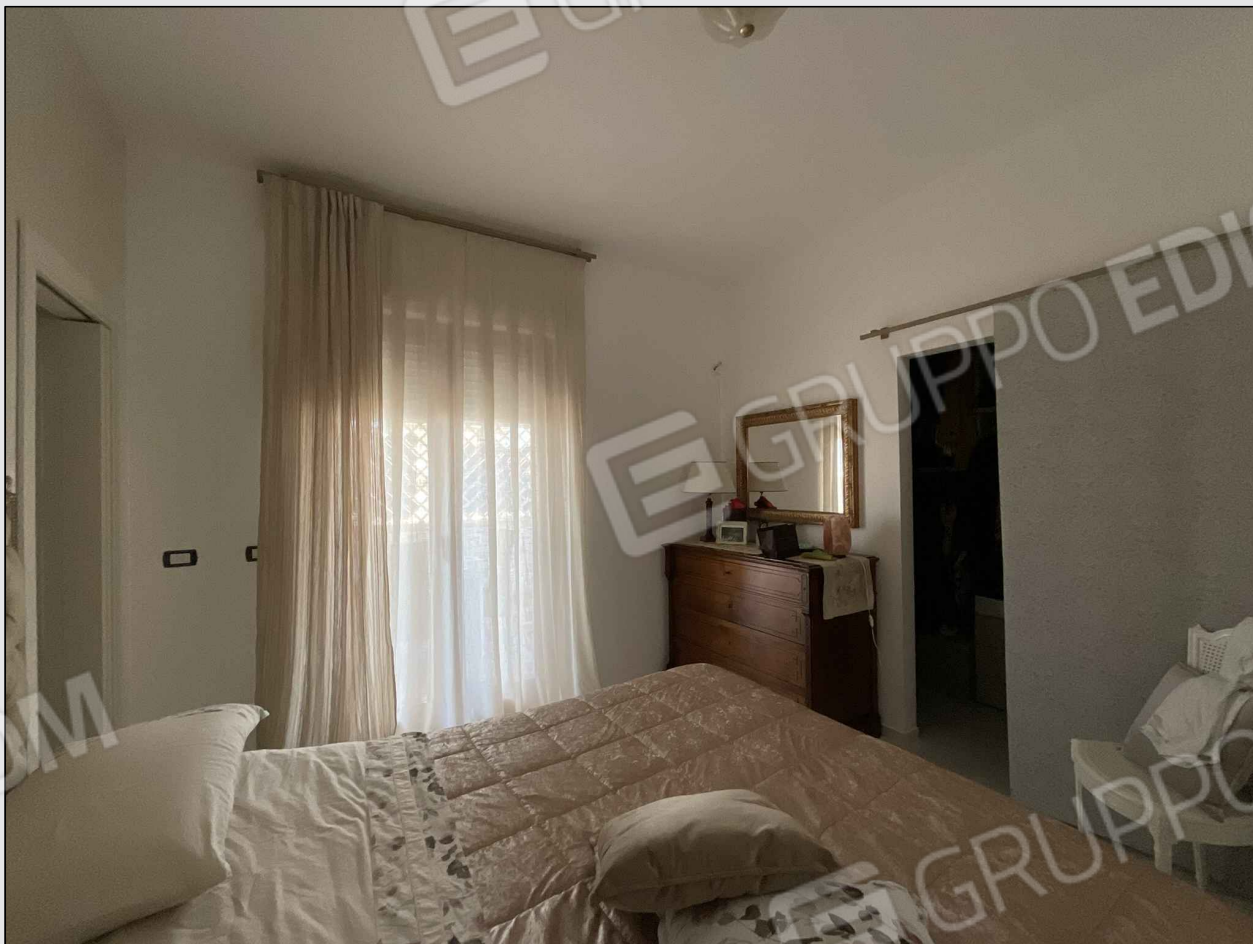
18

Descrizione
vano 4 | camera da letto

NESSUNA CRITICITA'

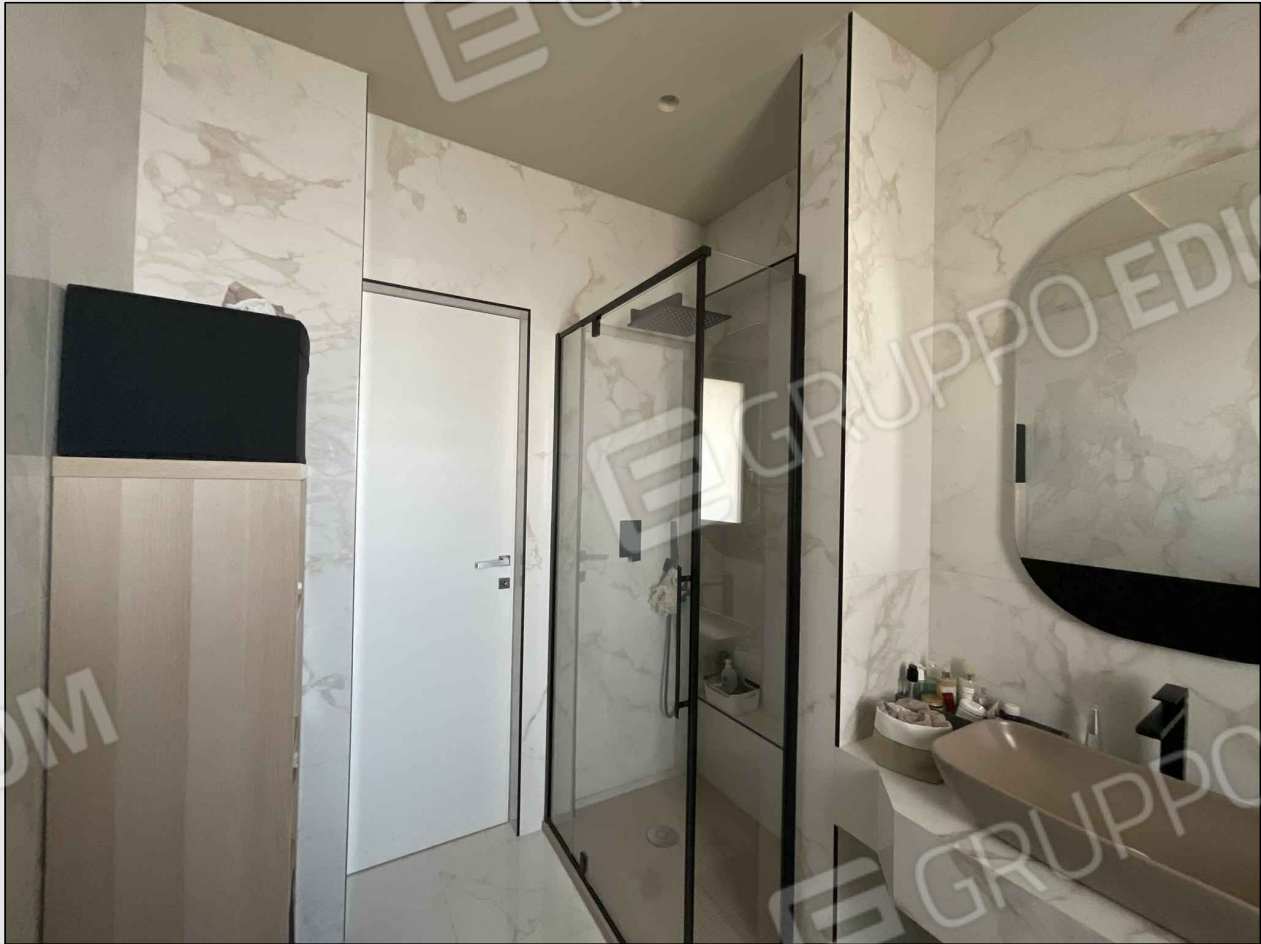
19

Descrizione
vano 5 | bagno

NESSUNA CRITICITA'

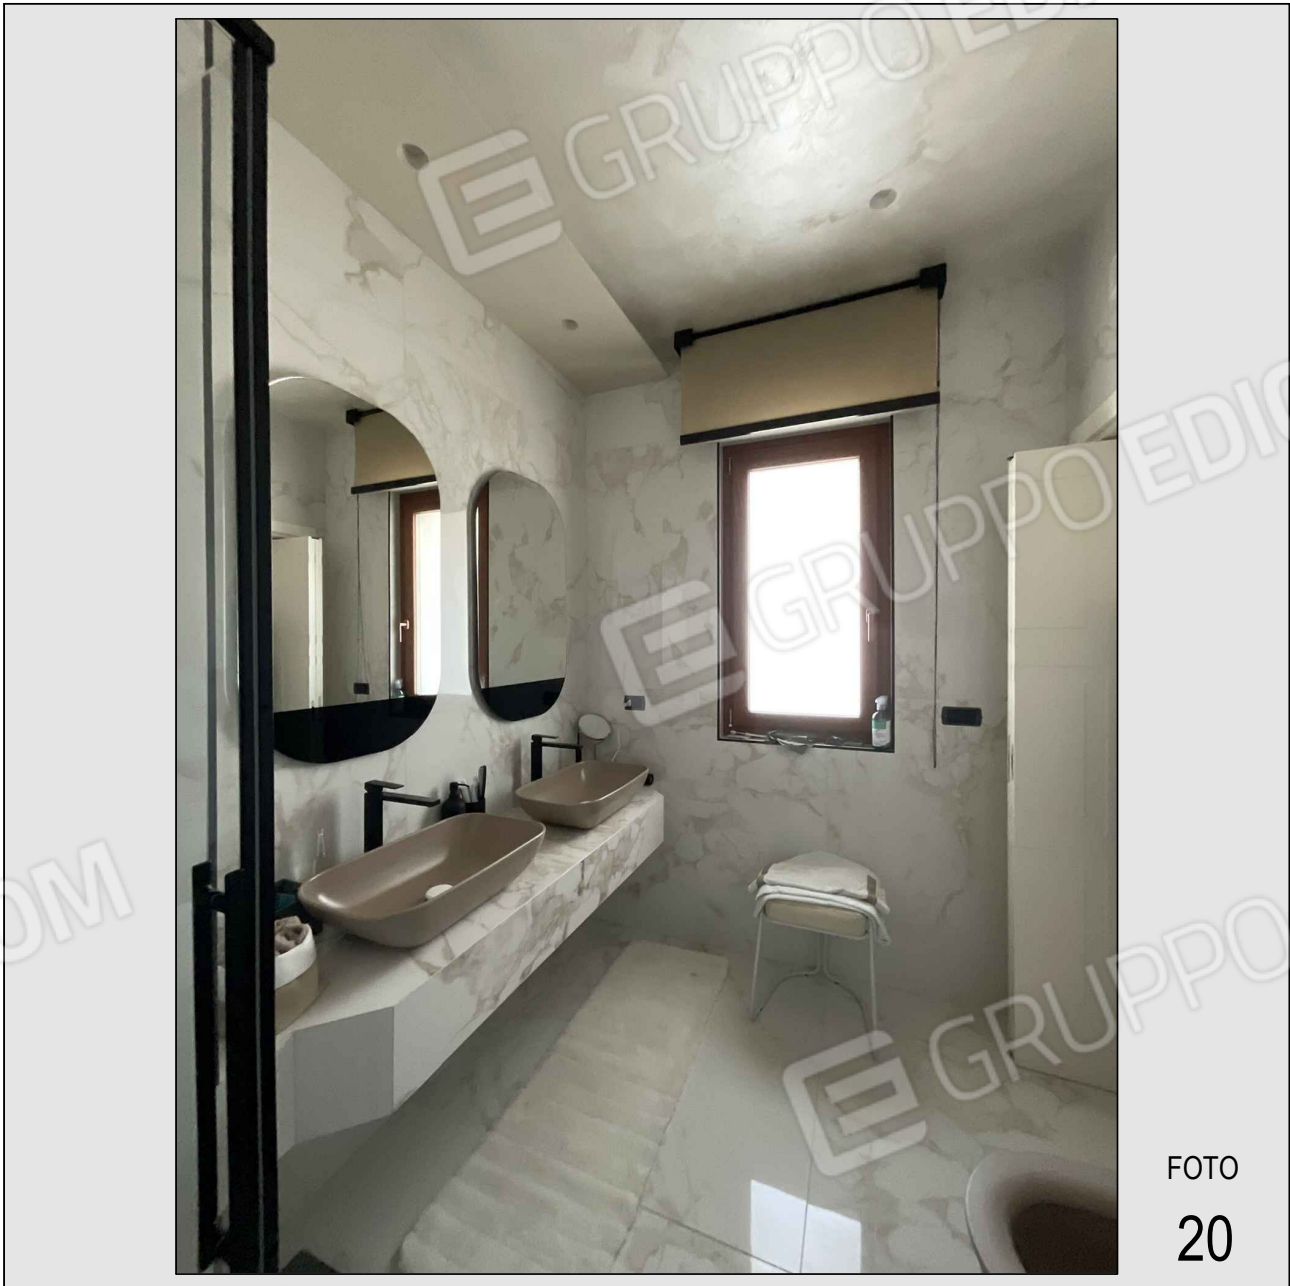
Descrizione
vano 5 | bagno

NESSUNA CRITICITA'

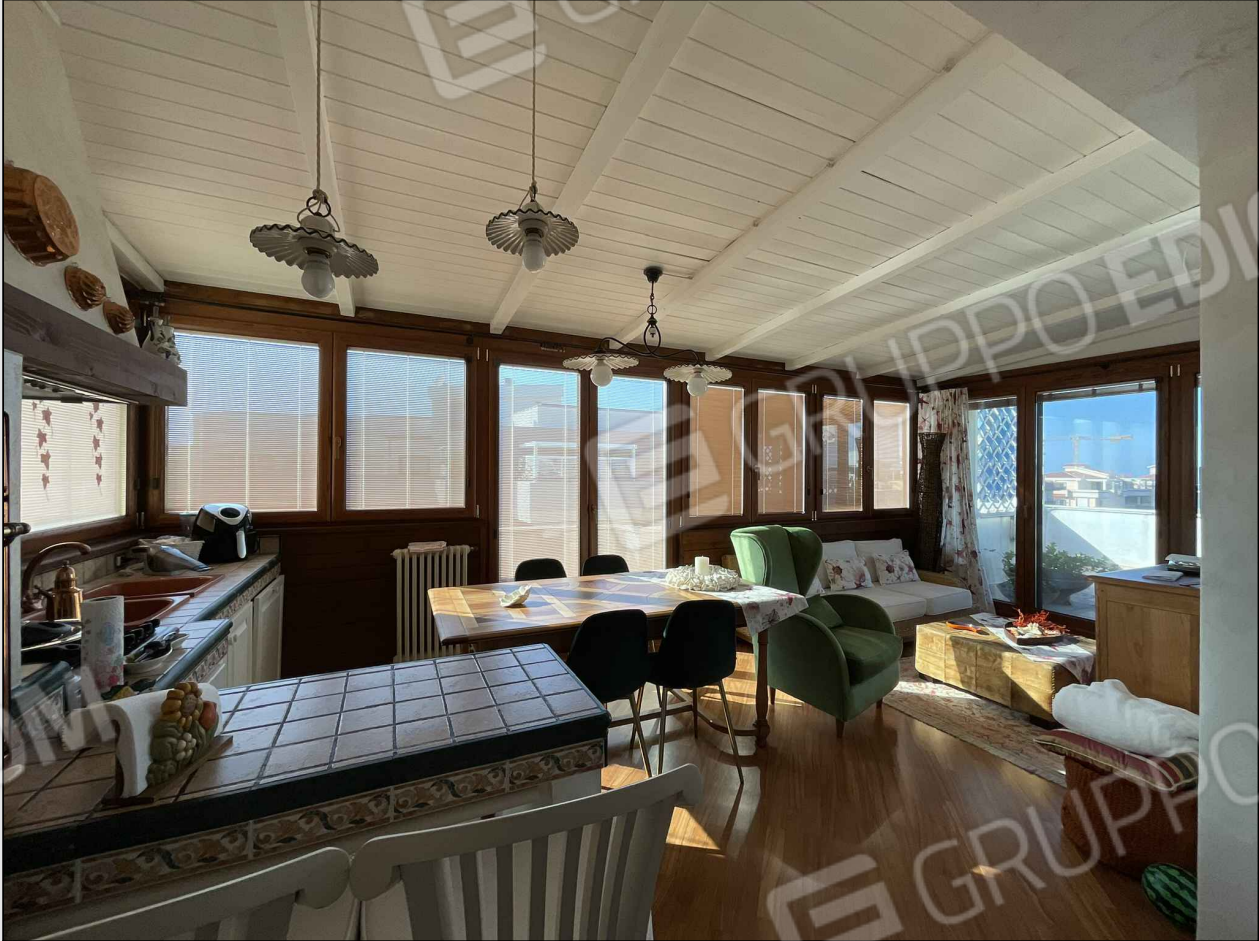
21

Descrizione
vano 6 | cucina

Osservazioni
Ampliamento residenziale autorizzato con Concessione in Sanatoria n.242S/1 del 11.02.1998 (come risultante dalla documentazione grafica allegata alla CILA n.0056779 del 23.11.2020)

CRITICITA' ALTA

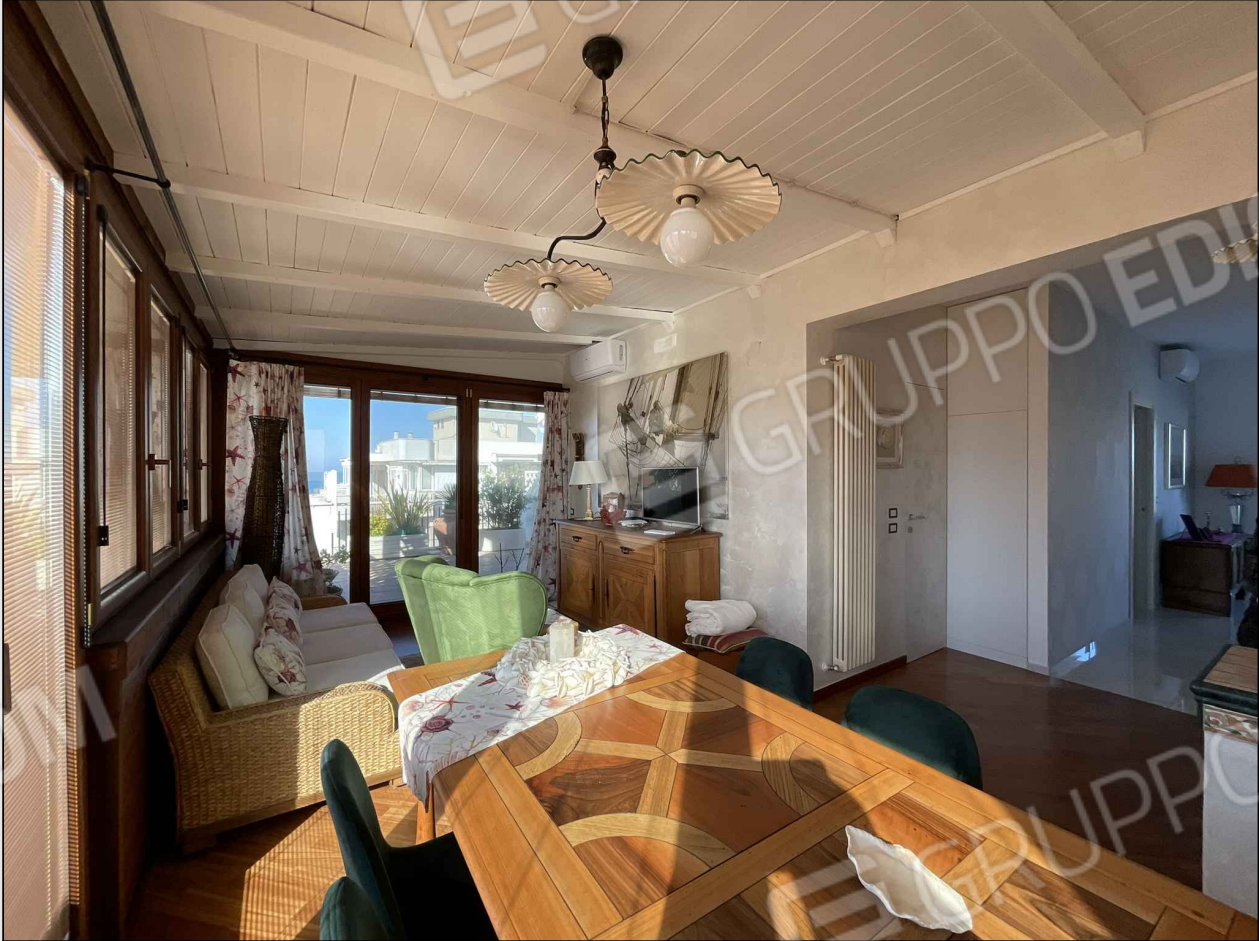
22

Descrizione
vano 6 | cucina

Osservazioni
Ampliamento residenziale autorizzato con Concessione in Sanatoria n.242S/1 del 11.02.1998 (come risultante dalla documentazione grafica allegata alla CILA n.0056779 del 23.11.2020)

CRITICITA' ALTA

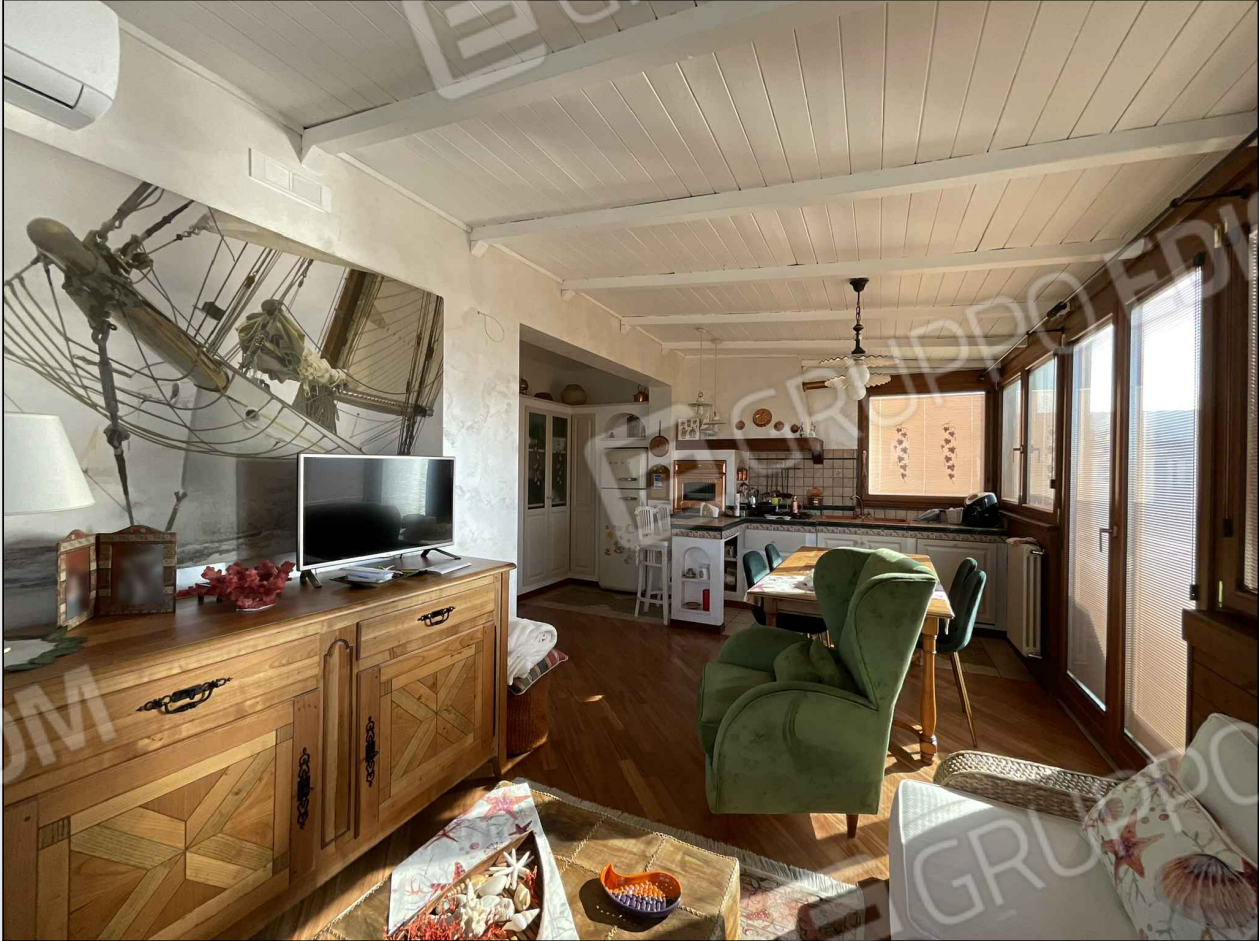
23

Descrizione
vano 6 | cucina

Osservazioni
Ampliamento residenziale autorizzato con Concessione in Sanatoria n.242S/1 del 11.02.1998 (come risultante dalla documentazione grafica allegata alla CILA n.0056779 del 23.11.2020)

CRITICITA' ALTA
