DOCUMENTAZIONE FOTOGRAFICA [quesito 13]

appartamento + ripostiglio di pertinenza

via Caposele, 49 - TRANI (appartamento al piano quinto, ripostiglio al piano sesto)

Esperto stimatore: Arch. Ignazio Emilio de Pinto

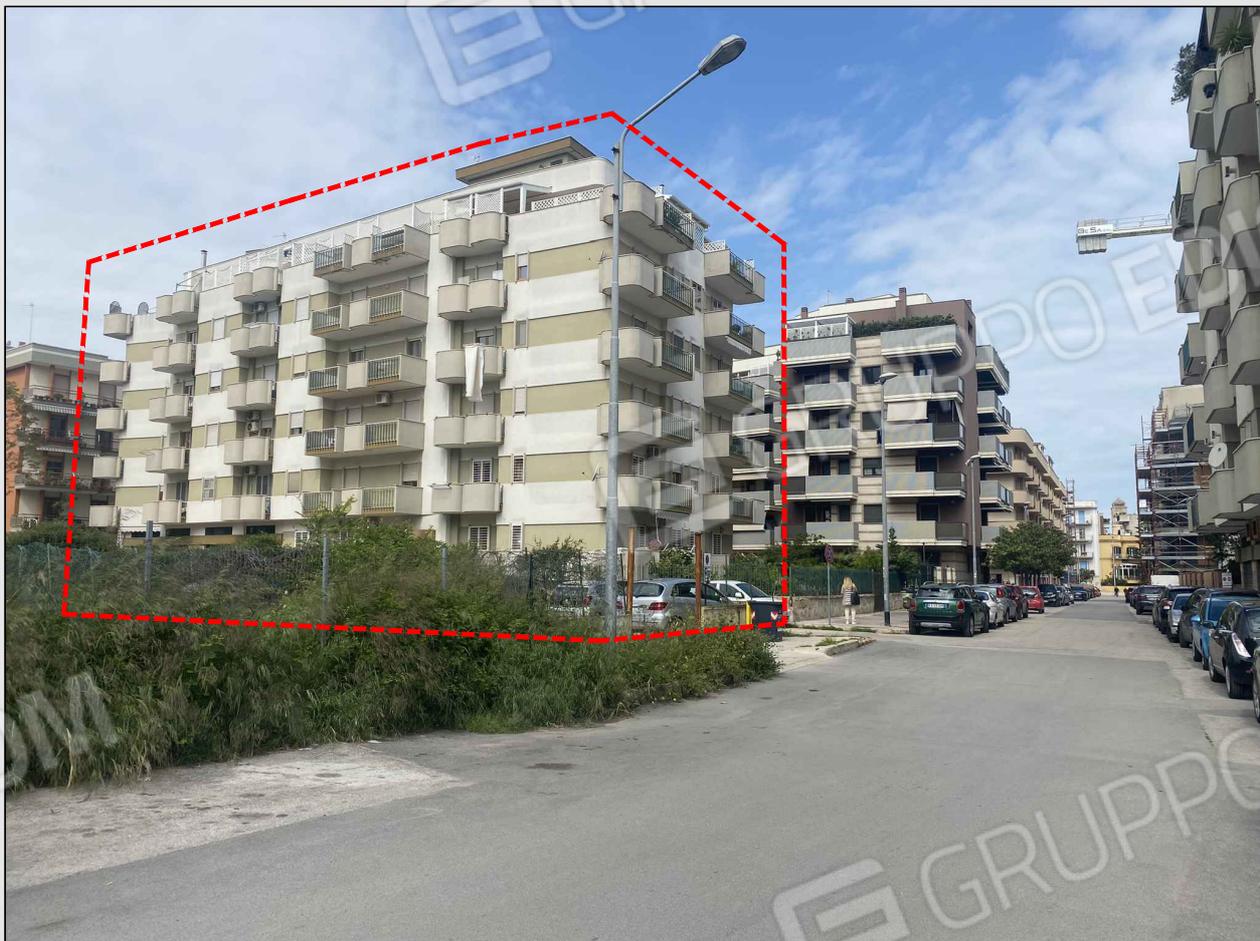
01

Individuazione dell'edificio su via Città di Milano, angolo via Caposele

NESSUNA CRITICITA'

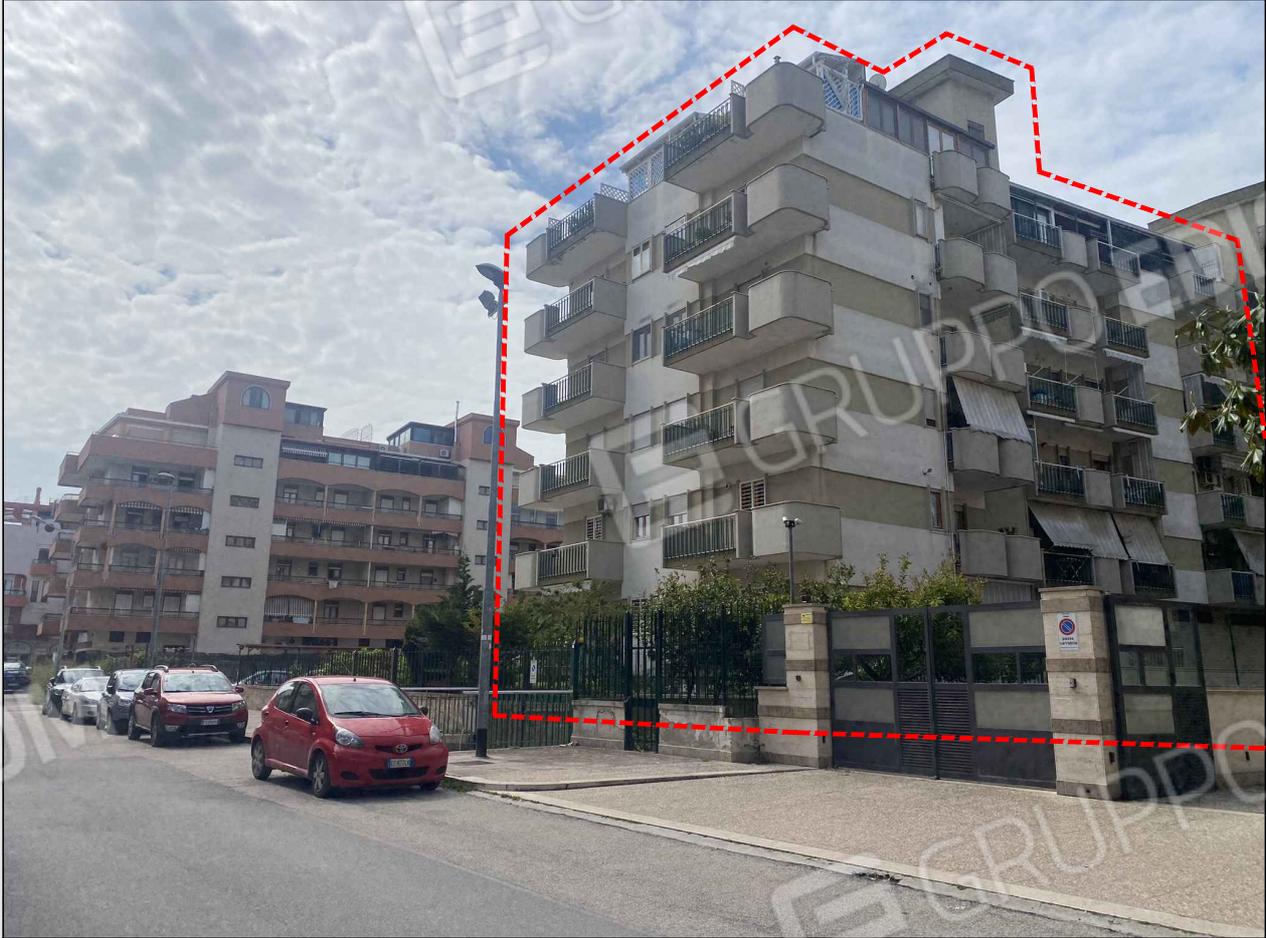
02

Individuazione dell'edificio su via Città di Milano, angolo atrio interno

NESSUNA CRITICITA'

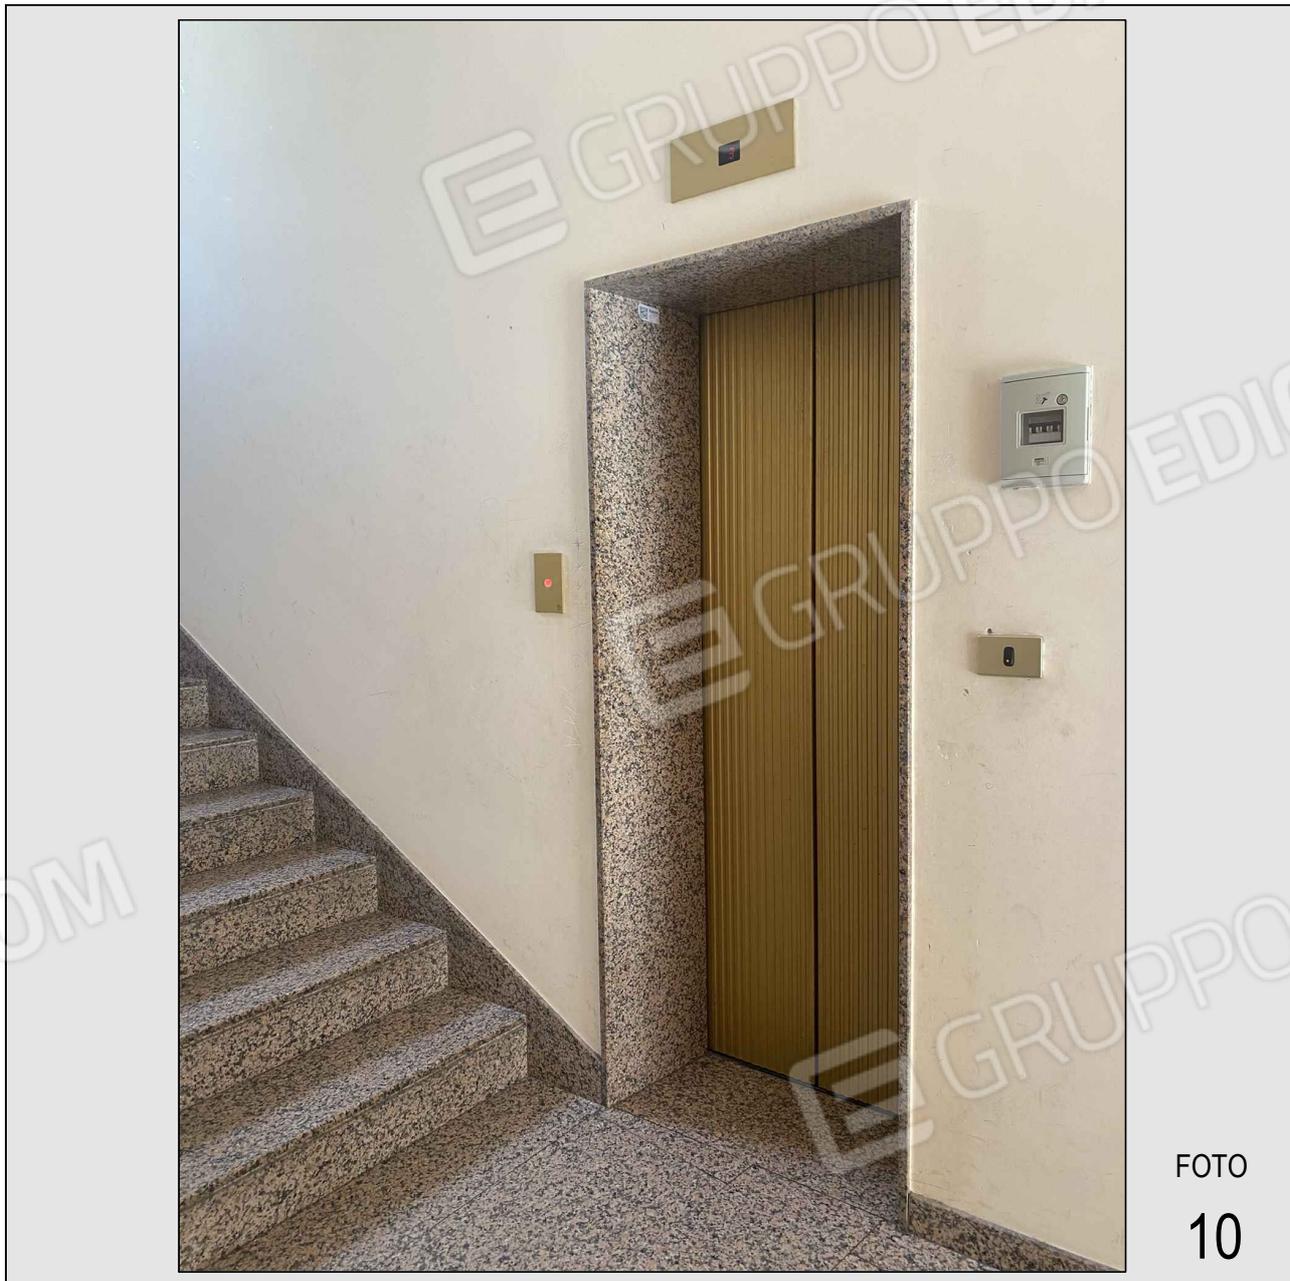
Ascensore.

NESSUNA CRITICITA'

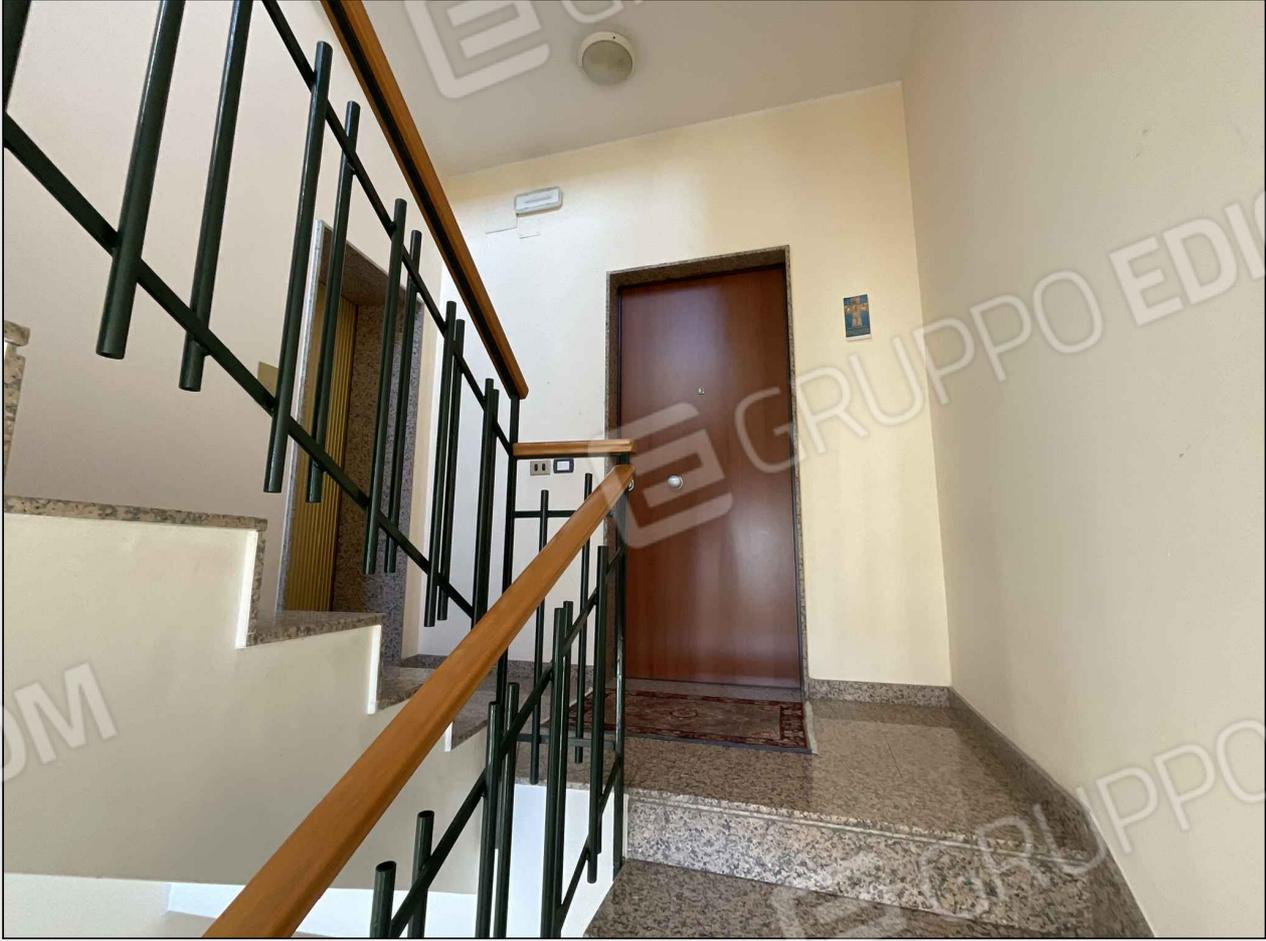
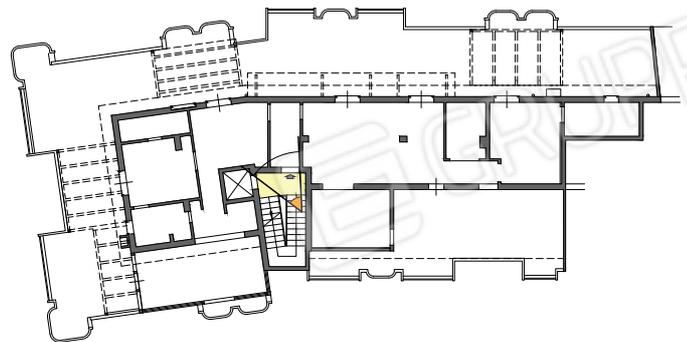
11

Descrizione
Pianerottolo.

NESSUNA CRITICITA'

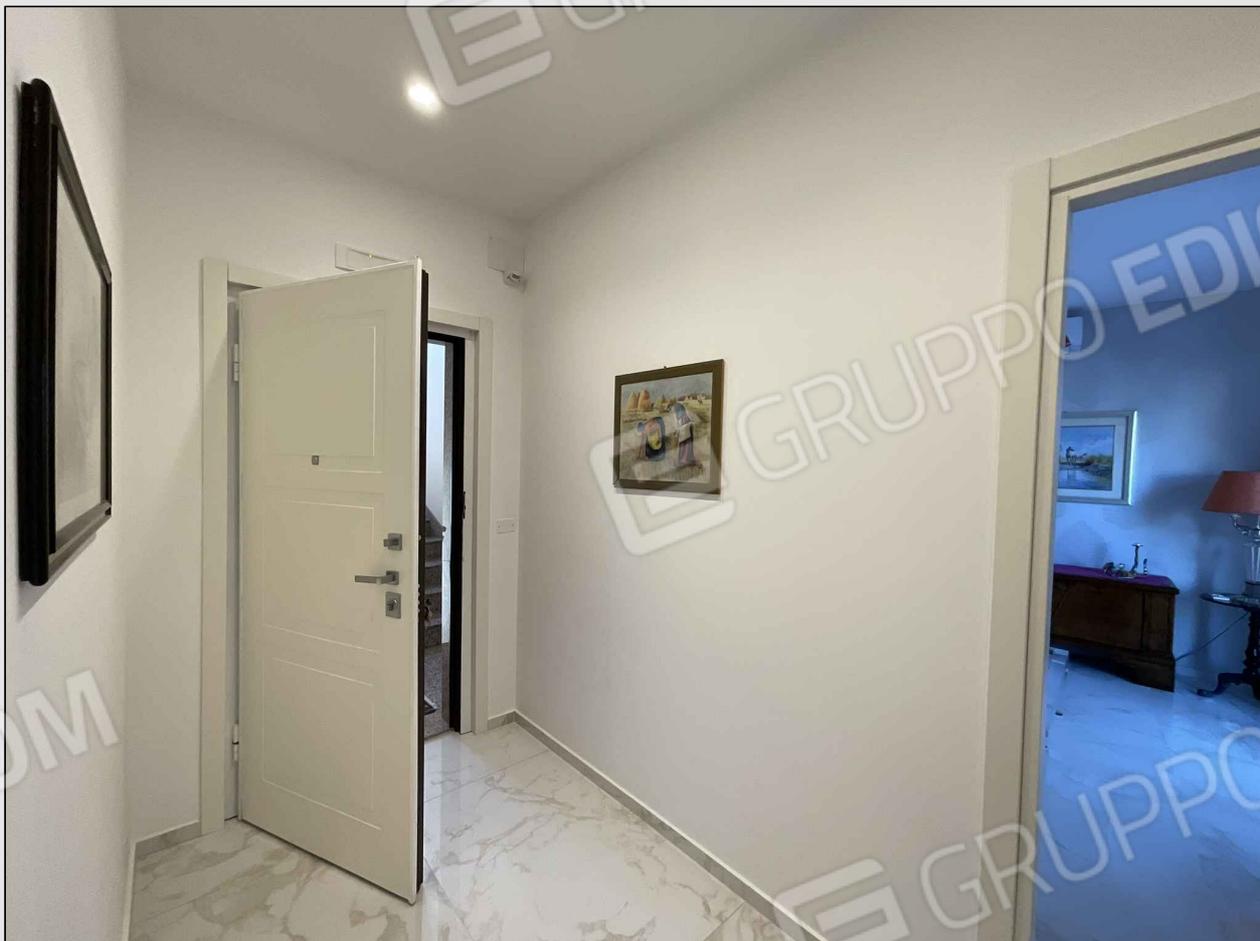
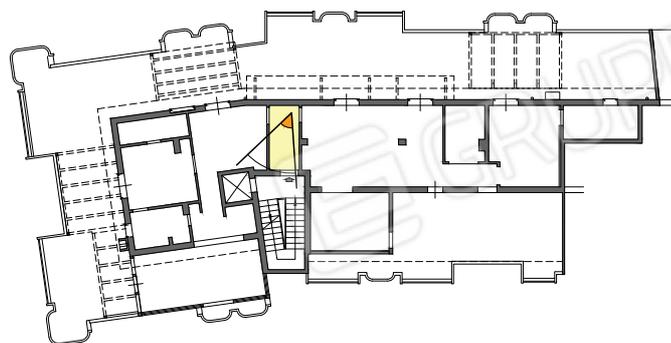
12

Descrizione
vano 1 | ingresso

NESSUNA CRITICITA'

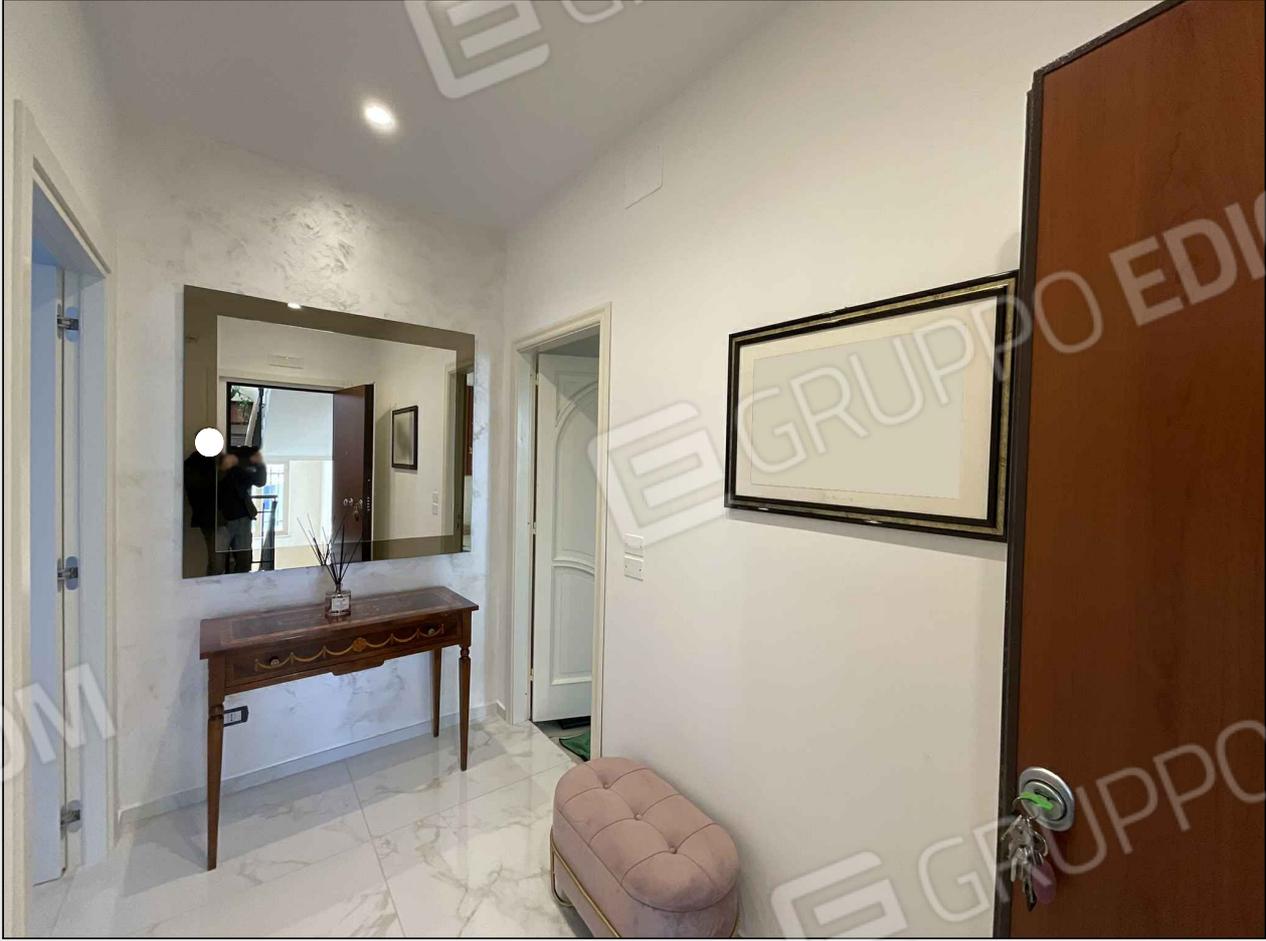
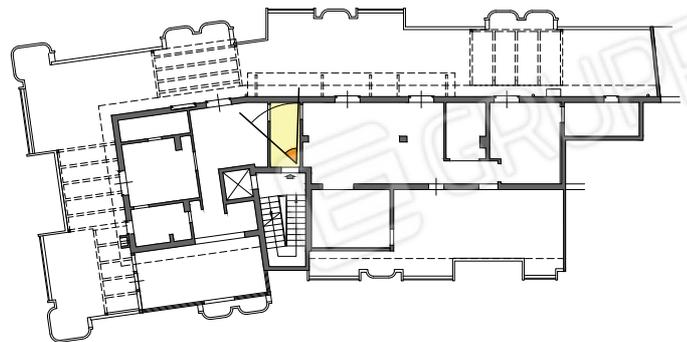
13

Descrizione
vano 1 | ingresso

NESSUNA CRITICITA'

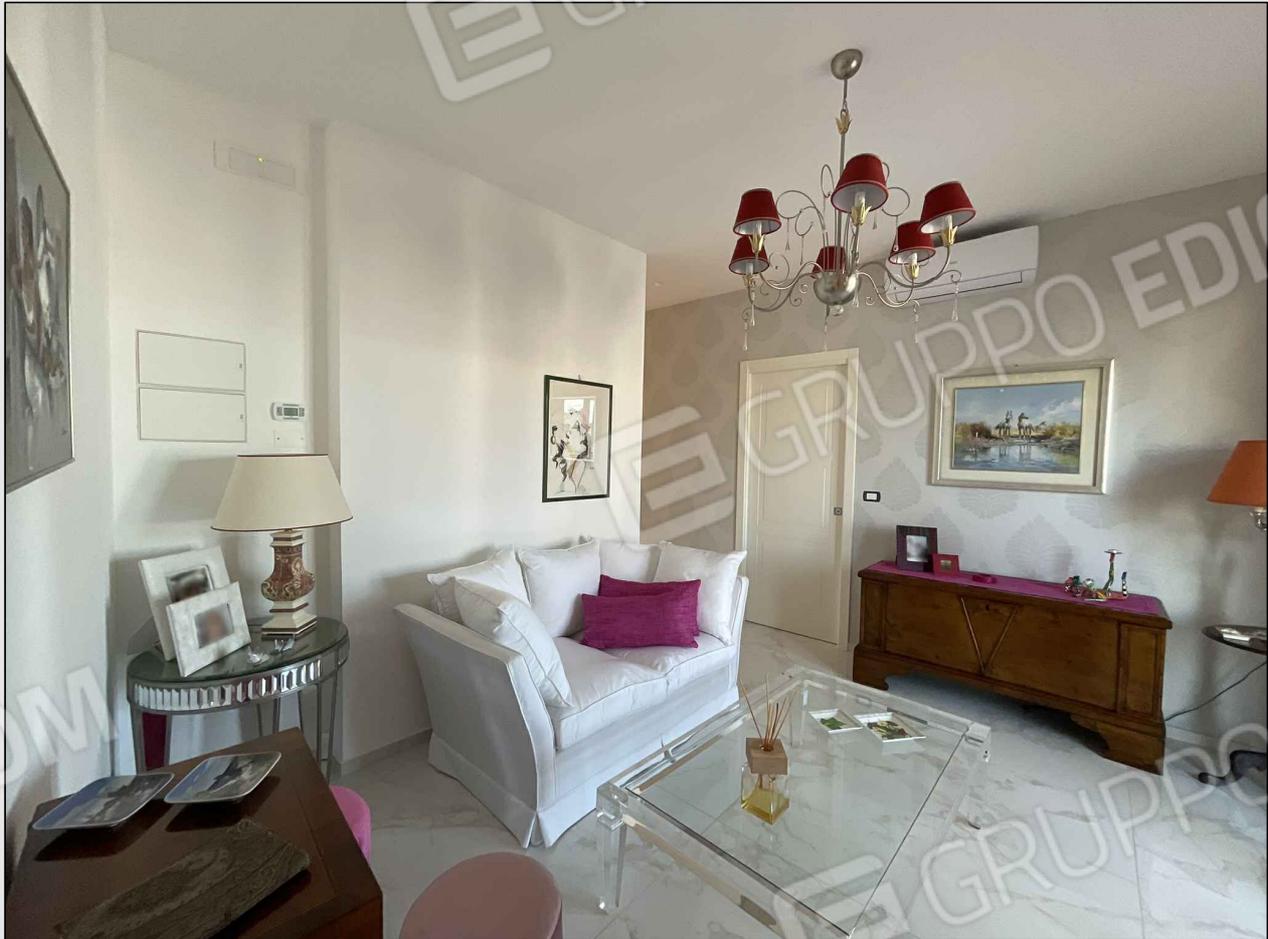
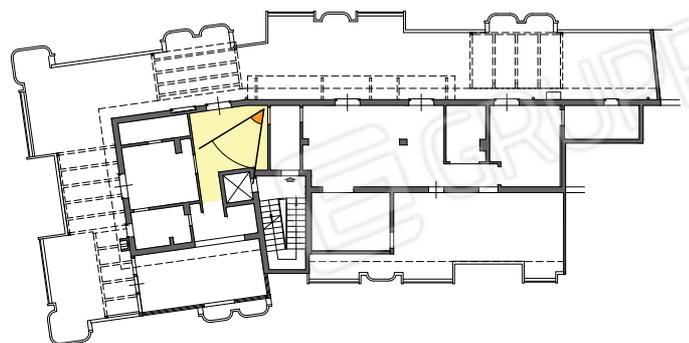
14

Descrizione
vano 2 | soggiorno

NESSUNA CRITICITA'

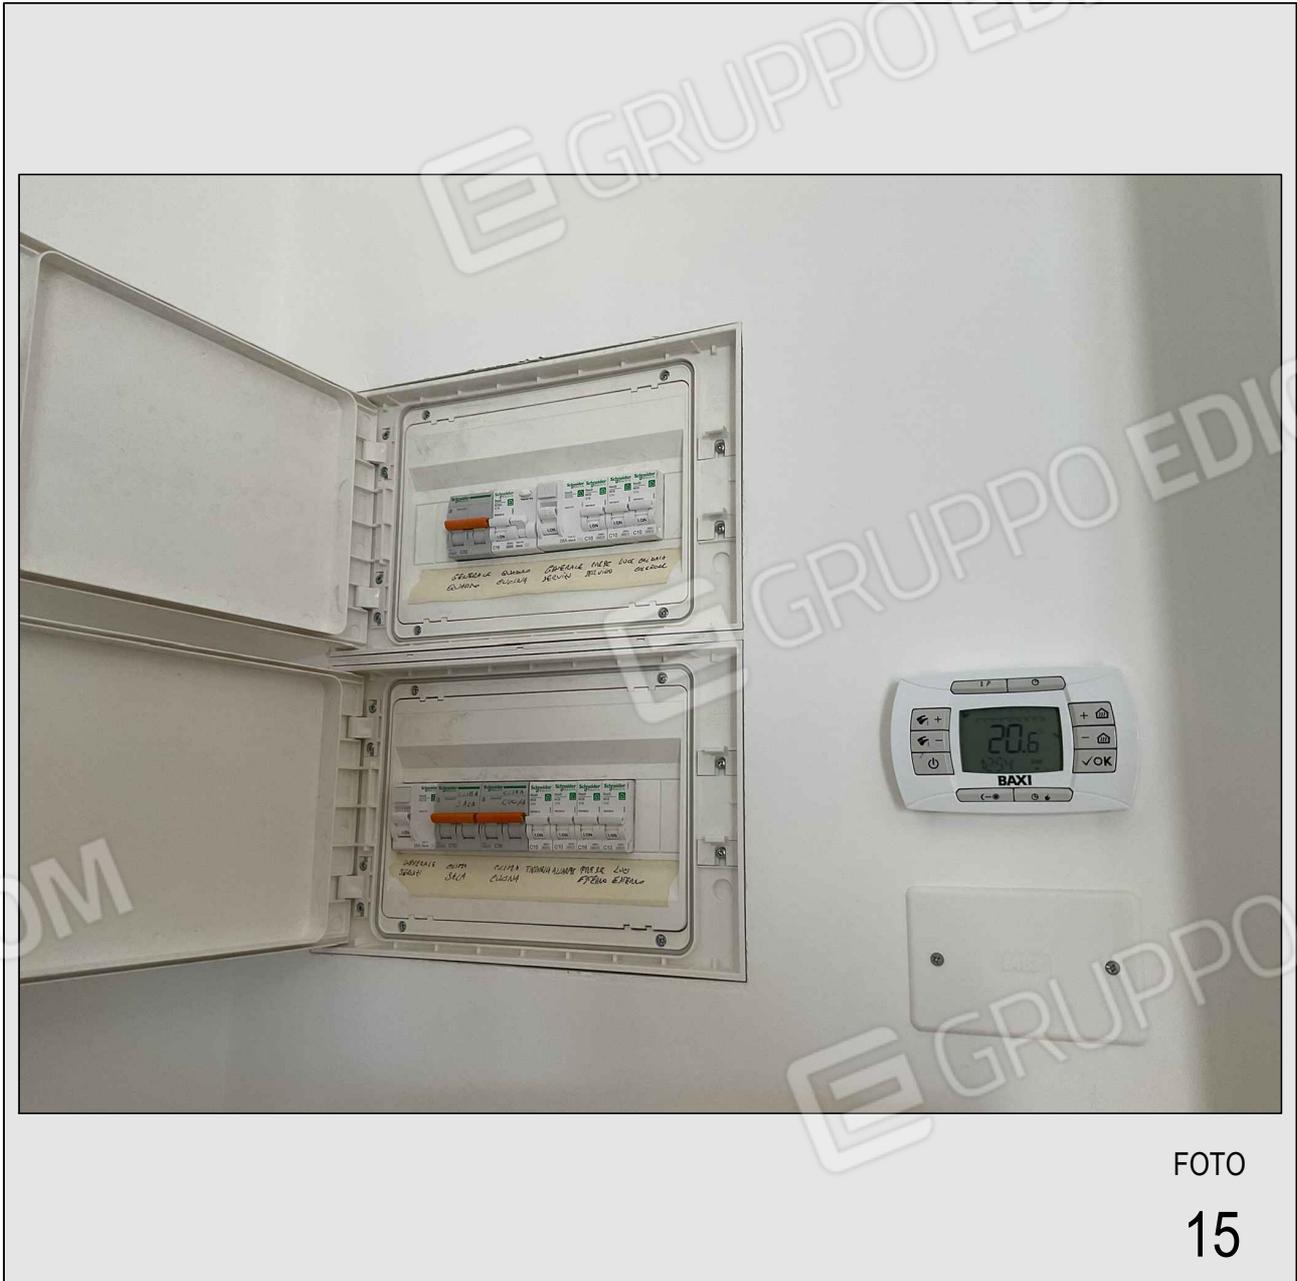
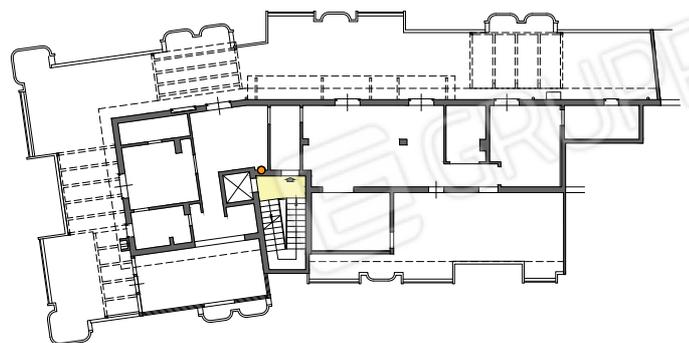
Descrizione
Quadro elettrico.

NESSUNA CRITICITA'

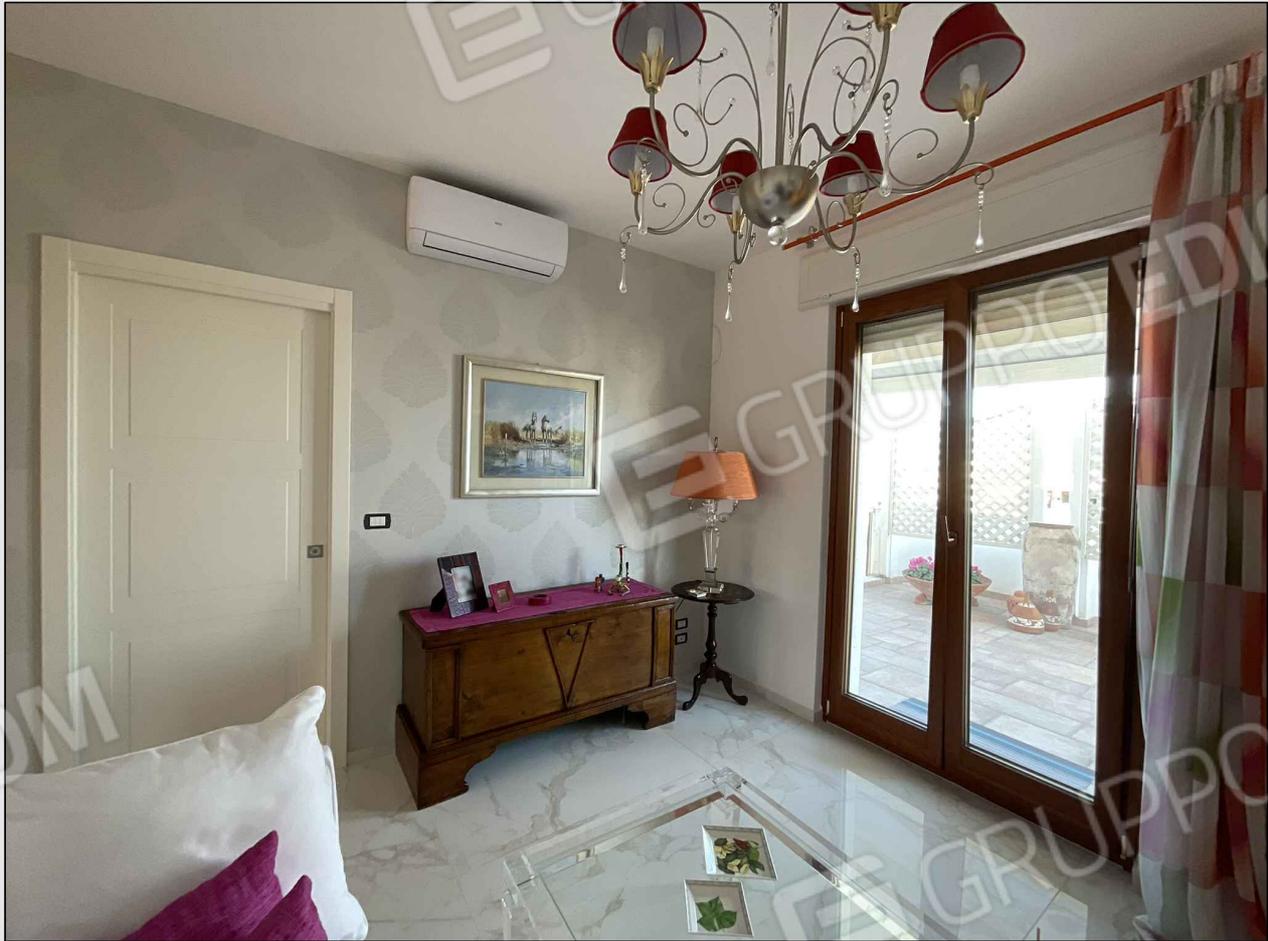
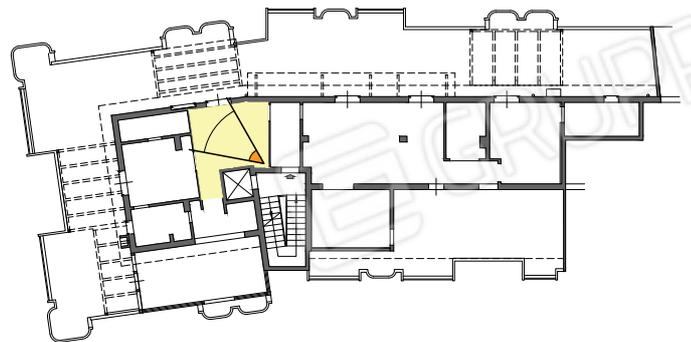
16

Descrizione
vano 2 | soggiorno

NESSUNA CRITICITA'

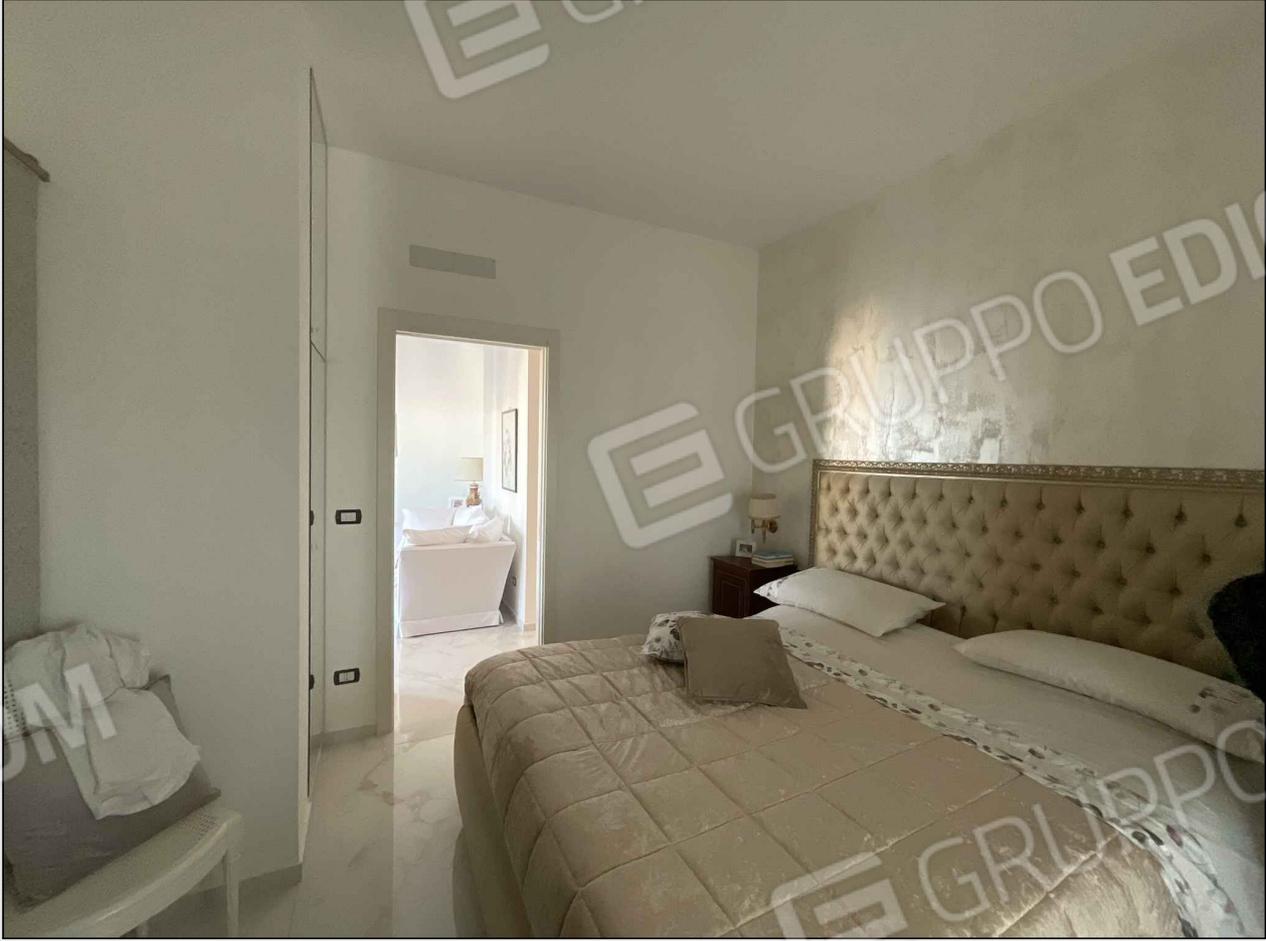
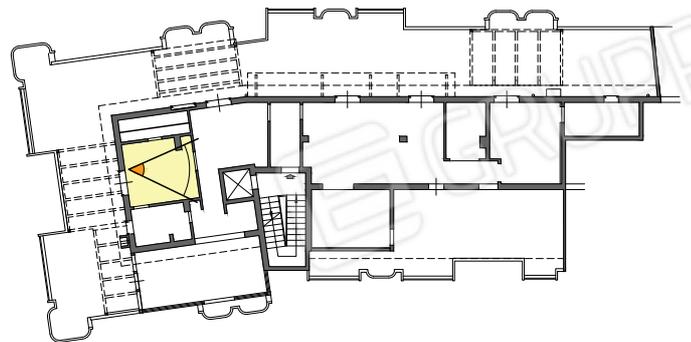
17

Descrizione
vano 4 | camera da letto

NESSUNA CRITICITA'

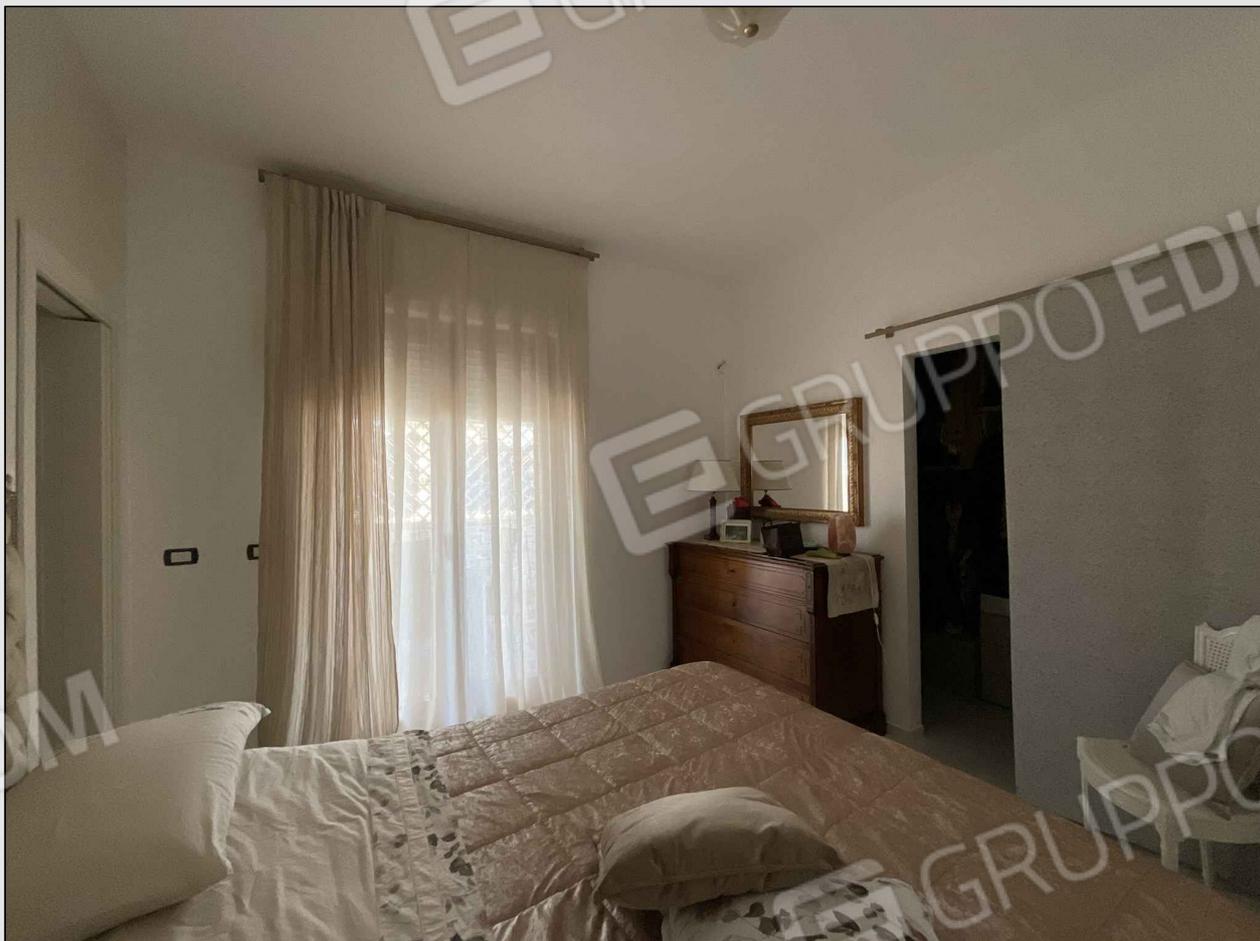
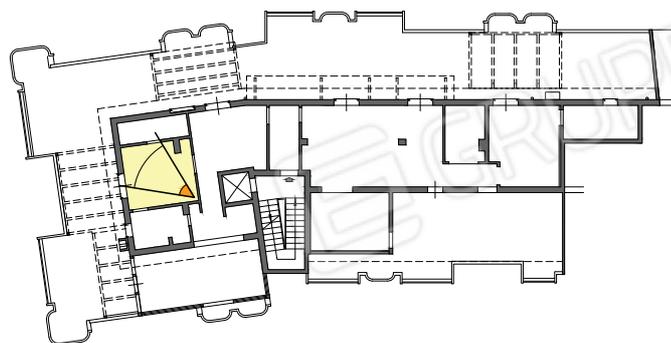
18

Descrizione
vano 4 | camera da letto

NESSUNA CRITICITA'

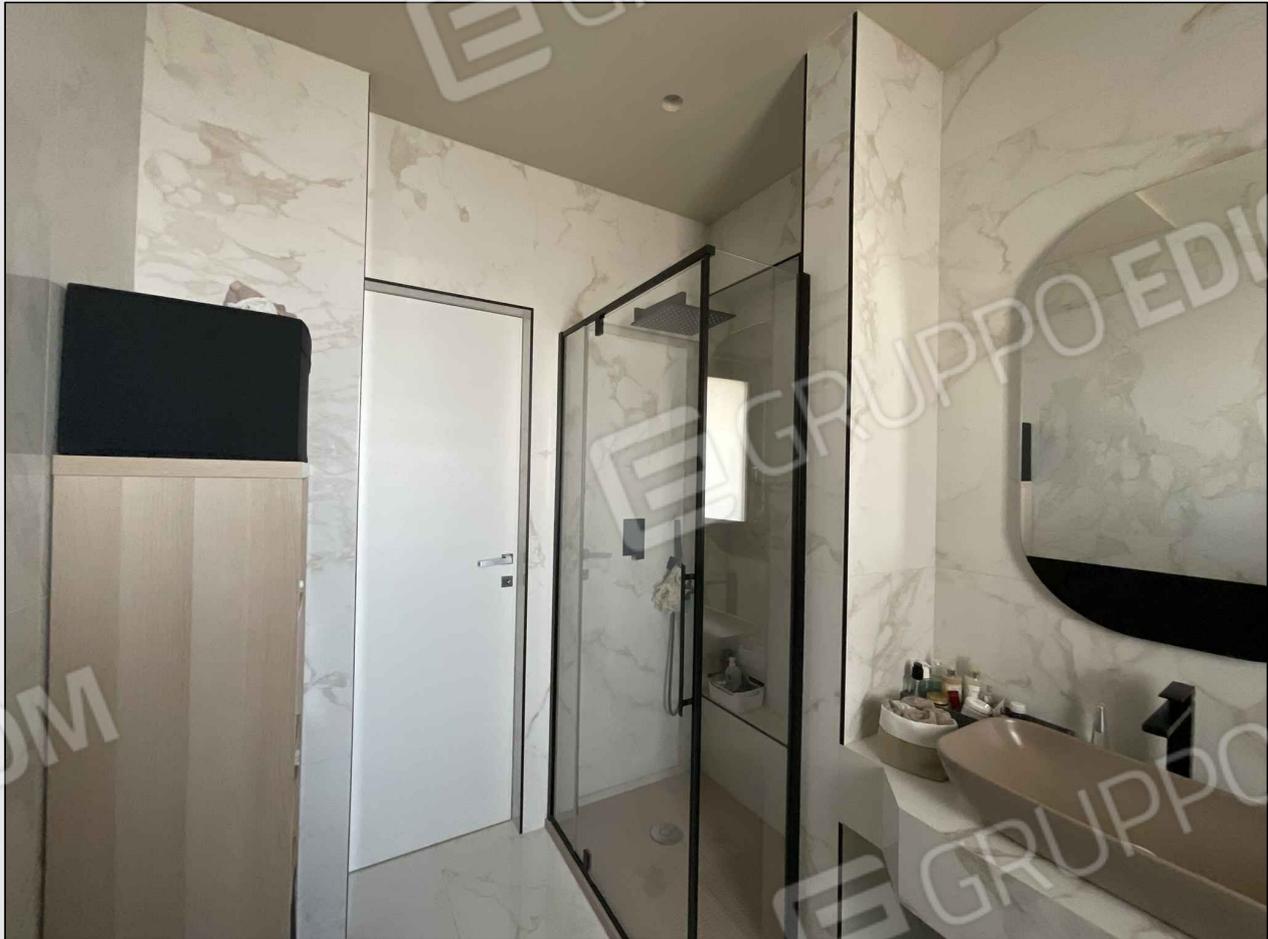
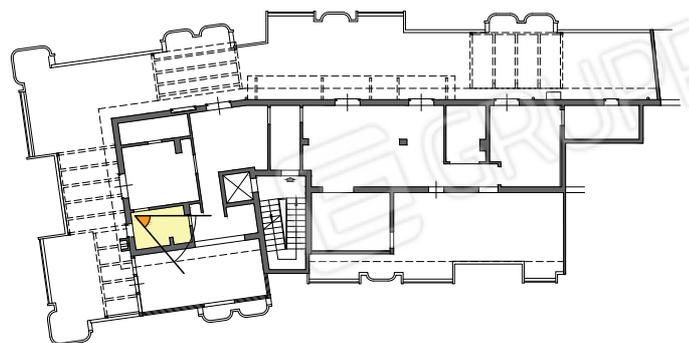
19

Descrizione
vano 5 | bagno

NESSUNA CRITICITA'

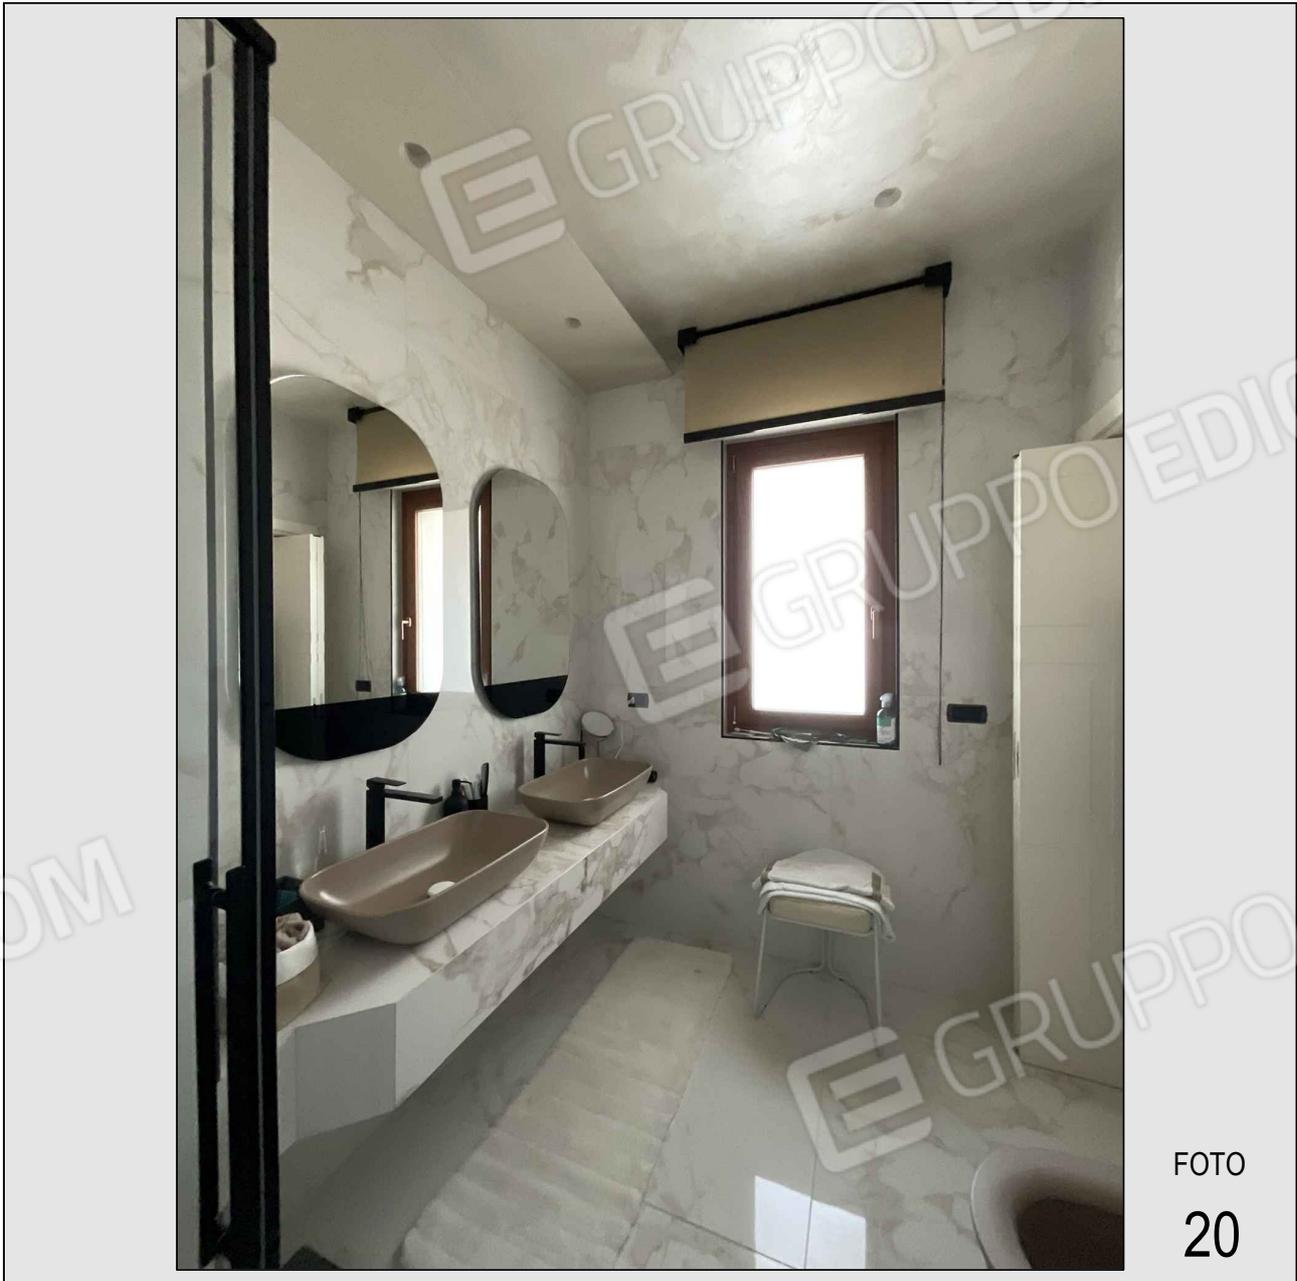
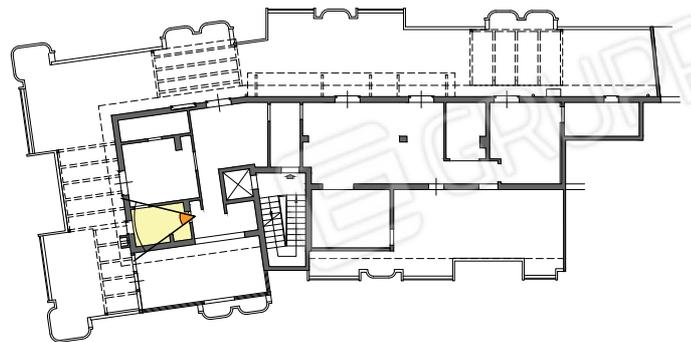
Descrizione
vano 5 | bagno

NESSUNA CRITICITA'

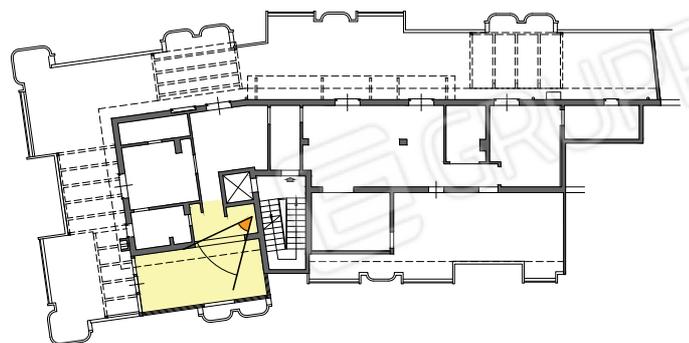
Osservazioni
Ampliamento residenziale autorizzato con Concessione in Sanatoria n.242S/1 del 11.02.1998 (come risultante dalla documentazione grafica allegata alla CILA n.0056779 del 23.11.2020)

CRITICITA' ALTA

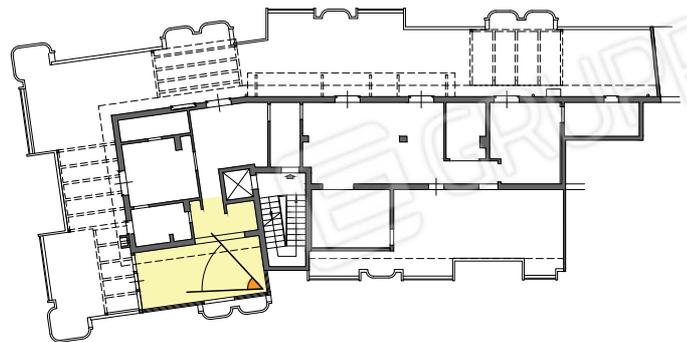
Osservazioni
Ampliamento residenziale autorizzato con Concessione in Sanatoria n.242S/1 del 11.02.1998 (come risultante dalla documentazione grafica allegata alla CILA n.0056779 del 23.11.2020)

CRITICITA' ALTA

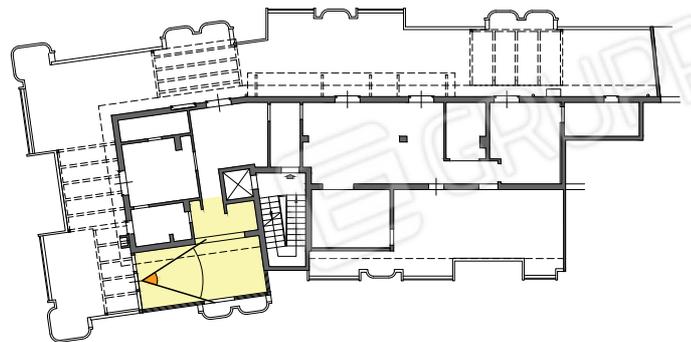
Osservazioni
Ampliamento residenziale autorizzato con Concessione in Sanatoria n.242S/1 del 11.02.1998 (come risultante dalla documentazione grafica allegata alla CILA n.0056779 del 23.11.2020)

CRITICITA' ALTA

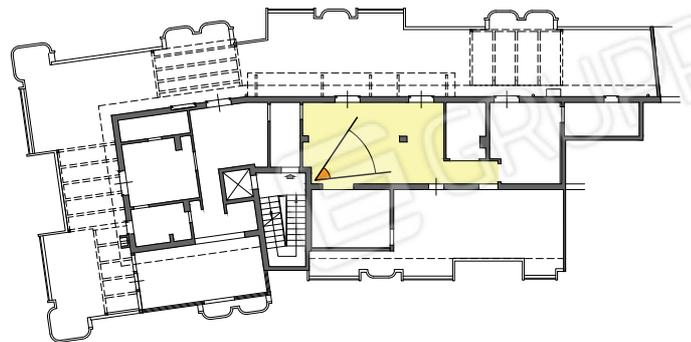
Osservazioni
Difformità D1: Zona non ultimata
Rif. CILA n.0056779 del 23.11.2020.

CRITICITA' BASSA

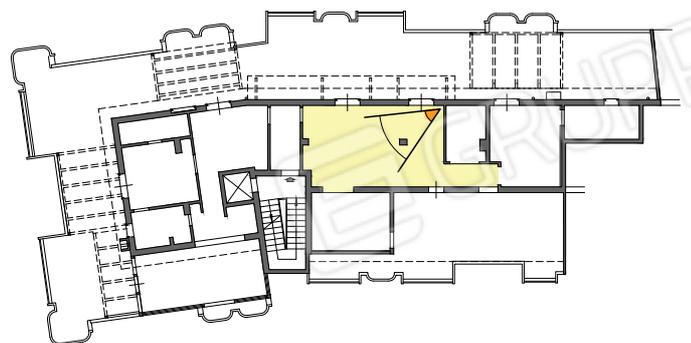
Osservazioni
Difformità D1: Zona non ultimata
Rif. CILA n.0056779 del 23.11.2020.

CRITICITA' BASSA

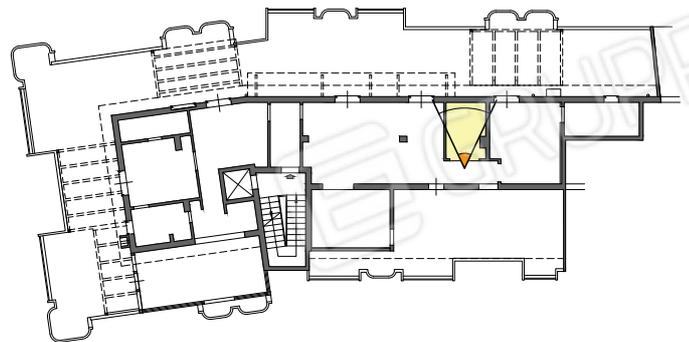
Osservazioni
Diffornità D1: Zona non ultimata
Rif. CILA n.0056779 del 23.11.2020.

CRITICITA' BASSA

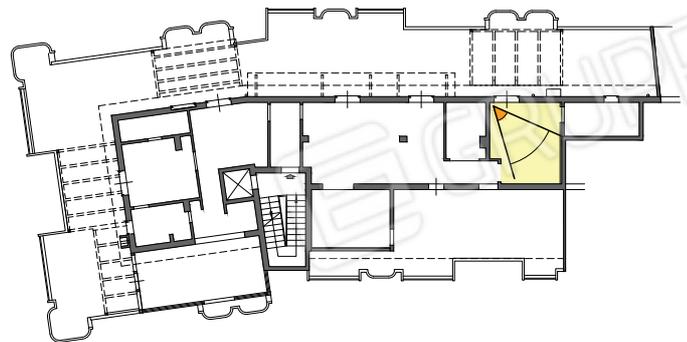
Osservazioni
Difformità D1: Zona non ultimata
Rif. CILA n.0056779 del 23.11.2020.

CRITICITA' BASSA

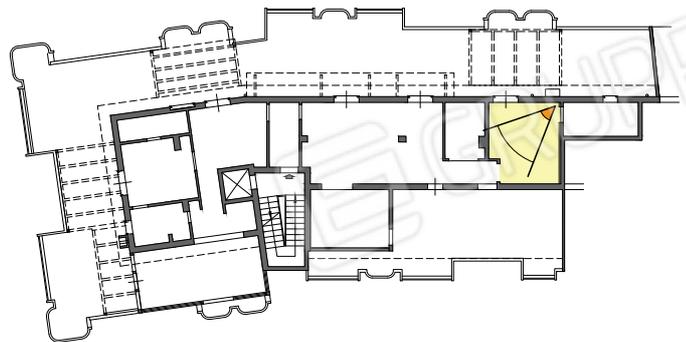
Osservazioni
Difformità D1: Zona non ultimata
Rif. CILA n.0056779 del 23.11.2020.

CRITICITA' BASSA

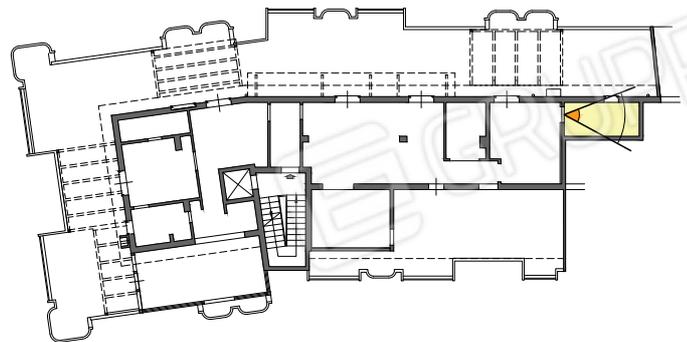
Osservazioni
Difformità D1: Zona non ultimata
Rif. CILA n.0056779 del 23.11.2020.

CRITICITA' BASSA

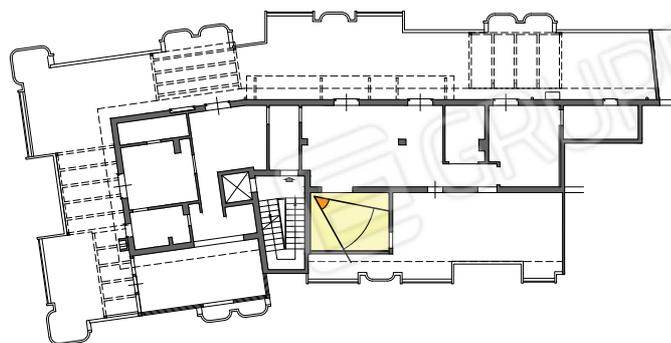
Descrizione
vano 11 | locale abusivo

Osservazioni
Difficoltà D2: Ampliamento volumetrico su atrio interno.
Rif. Condo Edilizio n.707/2010
Intervento non sanato e non sanabile. Da demolire.

CRITICITA' ALTA

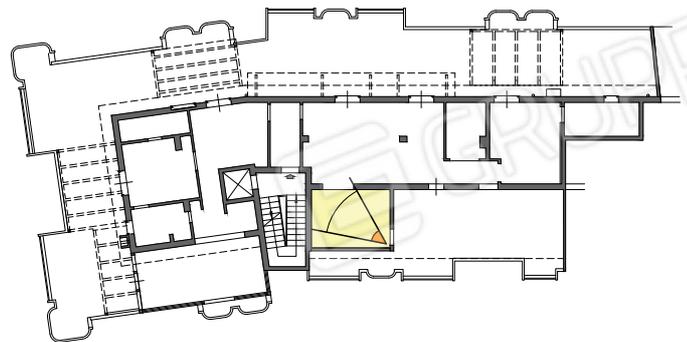
Descrizione
vano 11 | locale abusivo

Osservazioni
Difformità D2: Ampliamento volumetrico su atrio interno.
Rif. Condonò Edilizio n.707/2010
Intervento non sanato e non sanabile. Da demolire.

CRITICITA' ALTA

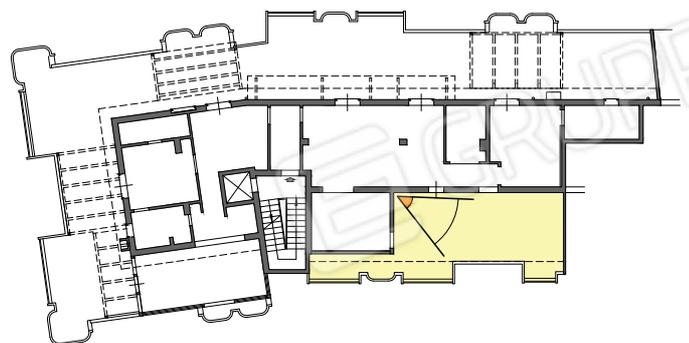
Descrizione
Tettoia su atrio interno

Osservazioni
Difficoltà D3
Rif. Condo Edilizio n.707/2010
Intervento non sanato e non sanabile. Da demolire.

CRITICITA' ALTA

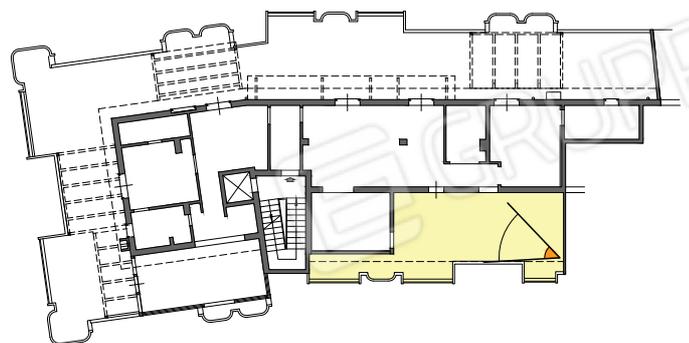
Descrizione
Tettoia su atrio interno

Osservazioni
Difficoltà D3
Rif. Condo Edilizio n.707/2010
Intervento non sanato e non sanabile. Da demolire.

CRITICITA' ALTA

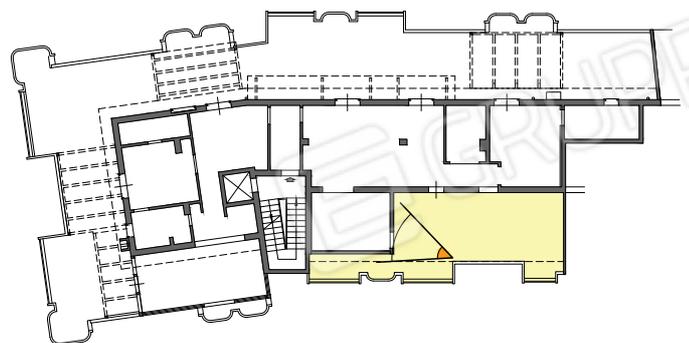
Descrizione
Tettoia su atrio interno

Osservazioni
Difformità D3
Rif. Condo Edilizio n.707/2010
Intervento non sanato e non sanabile. Da demolire.

CRITICITA' ALTA
