DOCUMENTAZIONE FOTOGRAFICA [quesito 13]

appartamento + ripostiglio di pertinenza

via Caposele, 49 - TRANI (appartamento al piano quinto, ripostiglio al piano sesto)

Esperto stimatore: Arch. Ignazio Emilio de Pinto

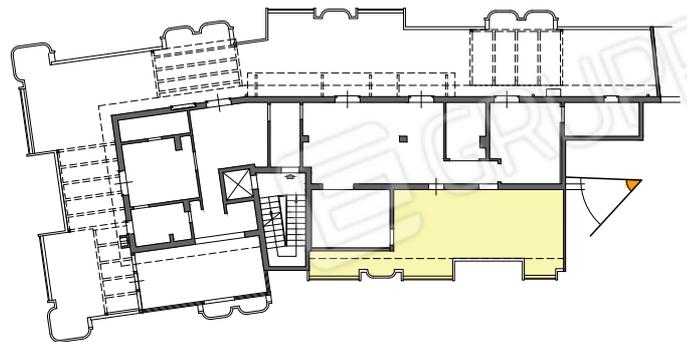
Descrizione
Tettoia su atrio interno

Osservazioni
Difficoltà D3
Rif. Condo Edilizio n.707/2010
Intervento non sanato e non sanabile. Da demolire.

CRITICITA' ALTA

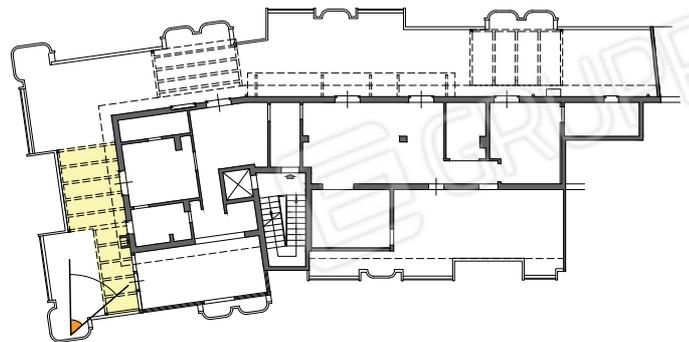
Descrizione
Tettoia (lato cucina) su via Città di Milano

Osservazioni
Difformità D4
Rif. Autorizzazione n.115/2001 del 12.06.2001

CRITICITA' BASSA

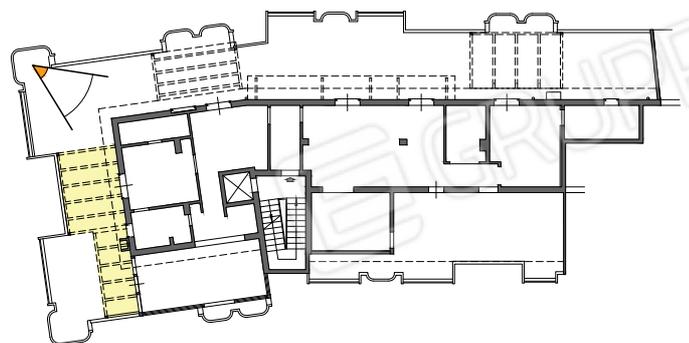
Descrizione
Tettoia (lato cucina) su via Città di Milano

Osservazioni
Difformità D4
Rif. Autorizzazione n.115/2001 del 12.06.2001

CRITICITA' BASSA

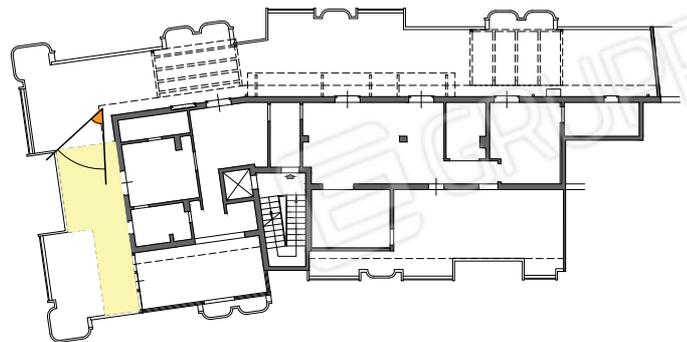
Descrizione
Tettoia (lato cucina) su via Città di Milano

Osservazioni
Difformità D4
Rif. Autorizzazione n.115/2001 del 12.06.2001

CRITICITA' BASSA

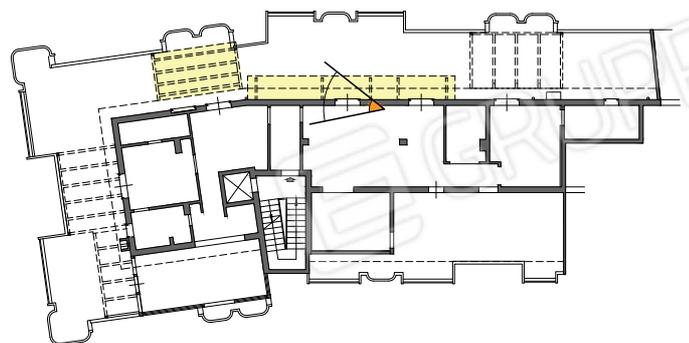
FOTO
39

Descrizione
Tettoia e pensilina su via Caposele

Osservazioni
Difformità D5 - D6

CRITICITA' BASSA

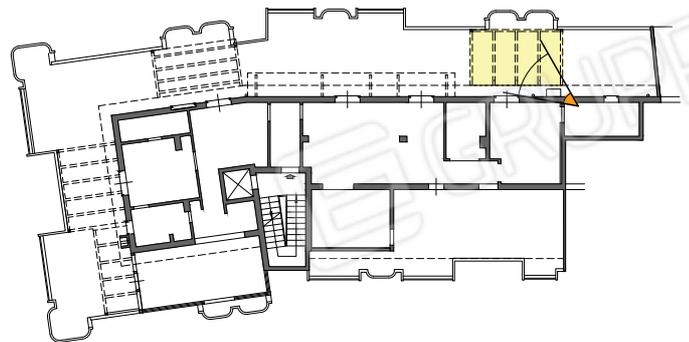
FOTO

Descrizione
Pergolato su via Caposele

Osservazioni
Diffornità D7

CRITICITA' BASSA

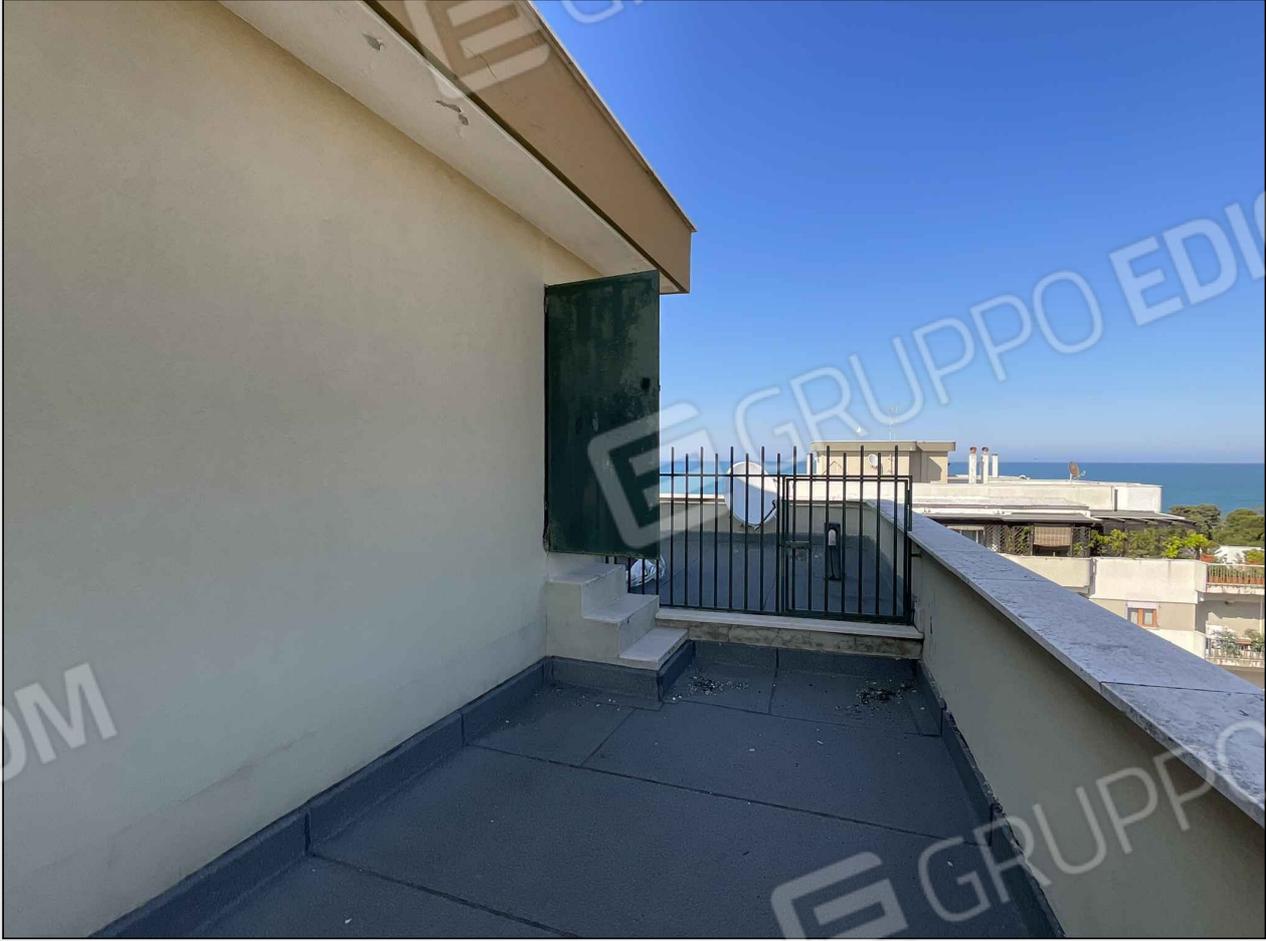
41

Descrizione
Vista dall'esterno

NESSUNA CRITICITA'
