ESECUZIONE IMMOBILIARE

Procedura n. 43/2021 R.G.E.
presso il Tribunale di Tempio Pausania

Compendio immobiliare
sito in via Strasburgo nn. 10 e 12 - Olbia

ALLEGATO E **DOCUMENTAZIONE FOTOGRAFICA**

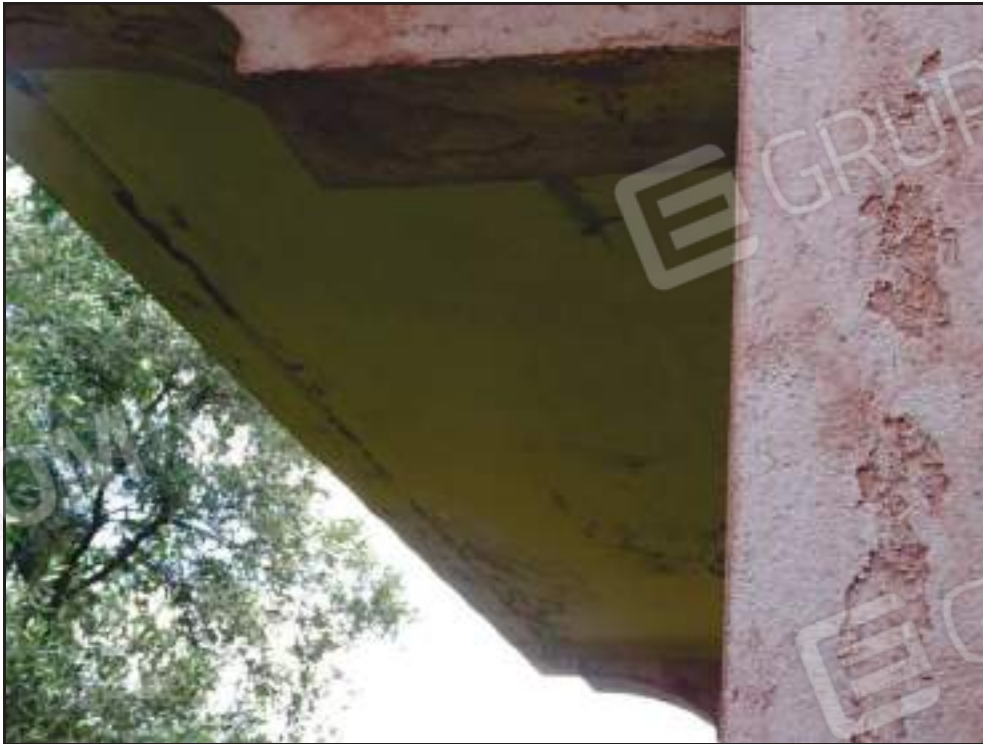
Particolare esfoliazioni tinteggiatura sul soffitto della veranda coperta lato nord.

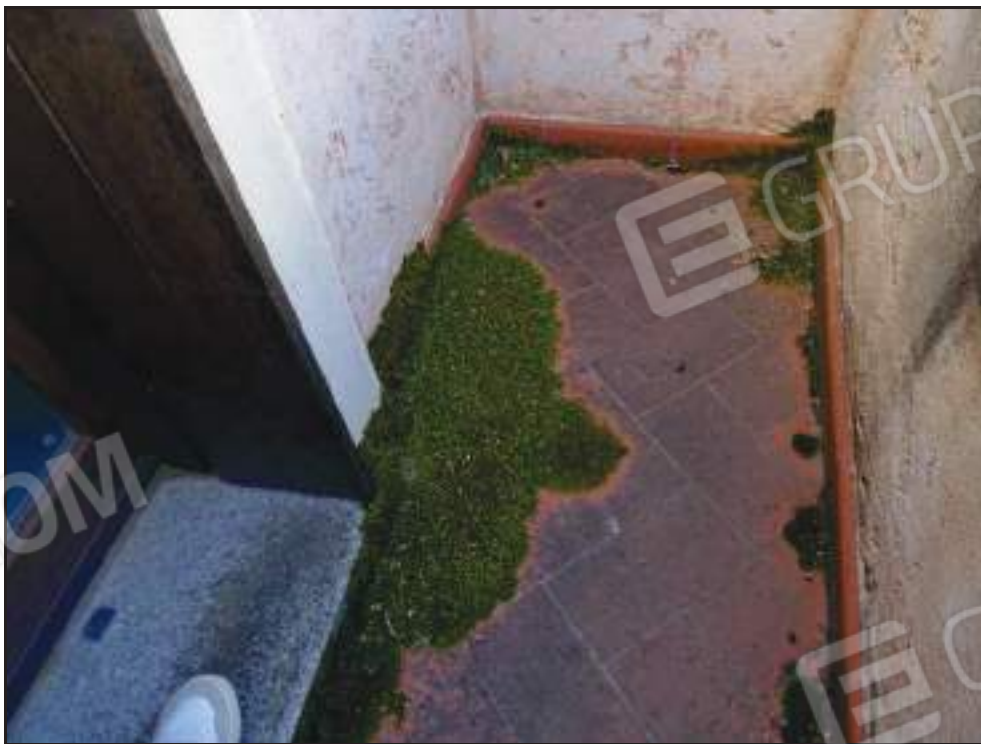
Particolare criticità nel balcone annesso alla camera da letto singola.

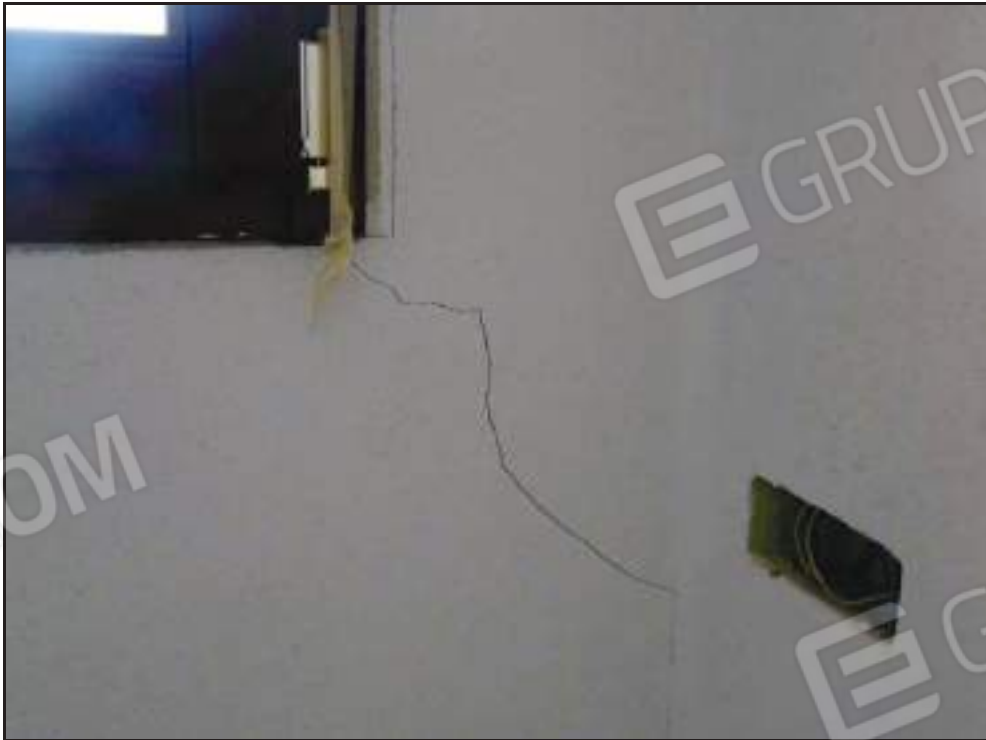
Particolare crepa di assestamento parete soggiorno.

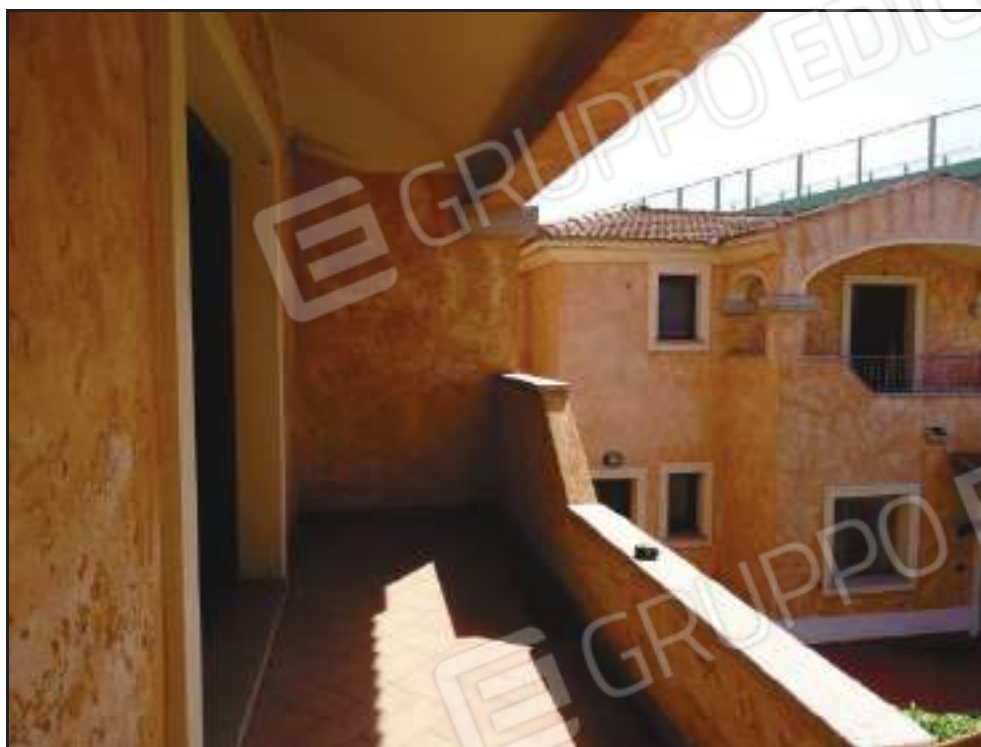
Vista sulla veranda coperta lato sud con accesso dal soggiorno.

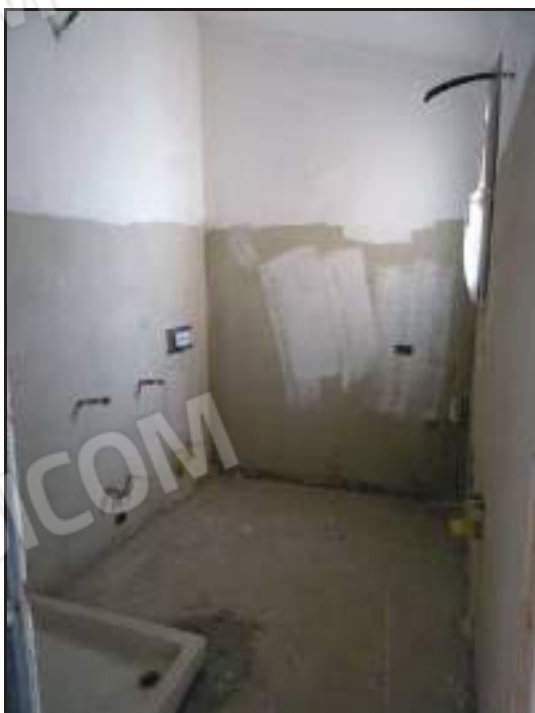
Vista ingresso al bagno lato ovest.

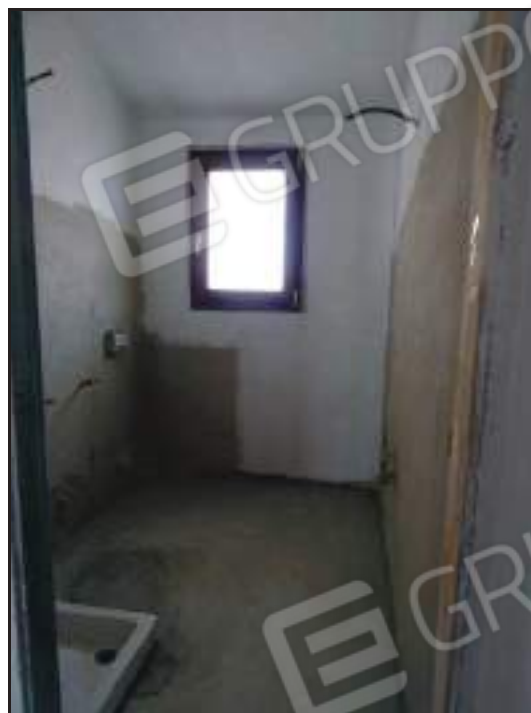
Vista ingresso al bagno lato nord.

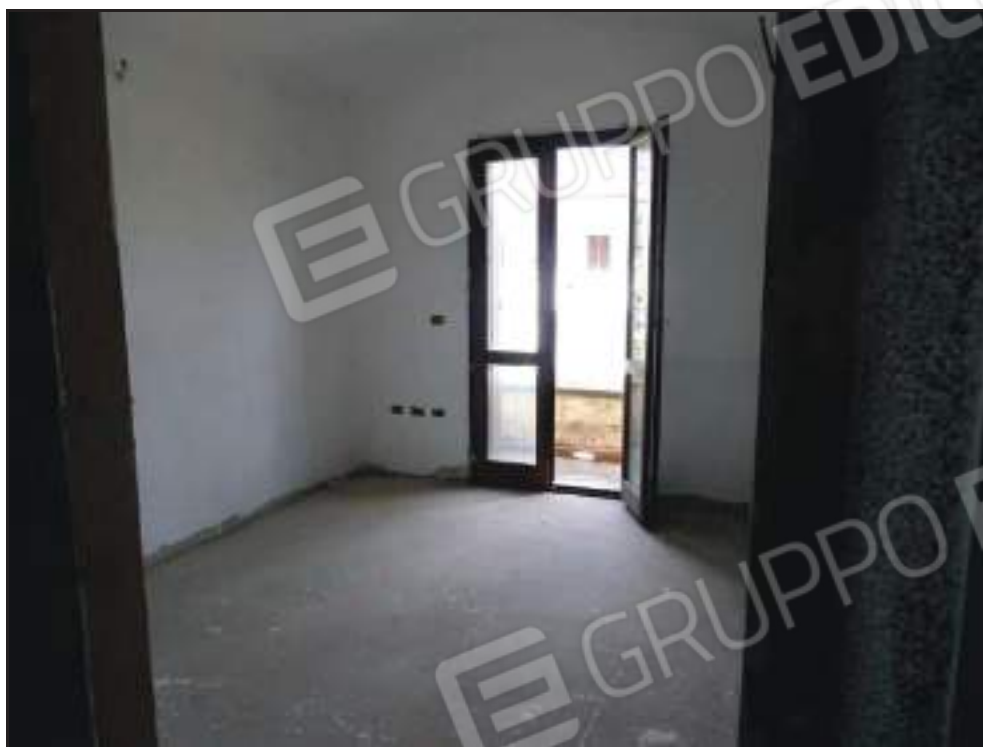
Vista della camera da letto singola con accesso al balcone lato nord.

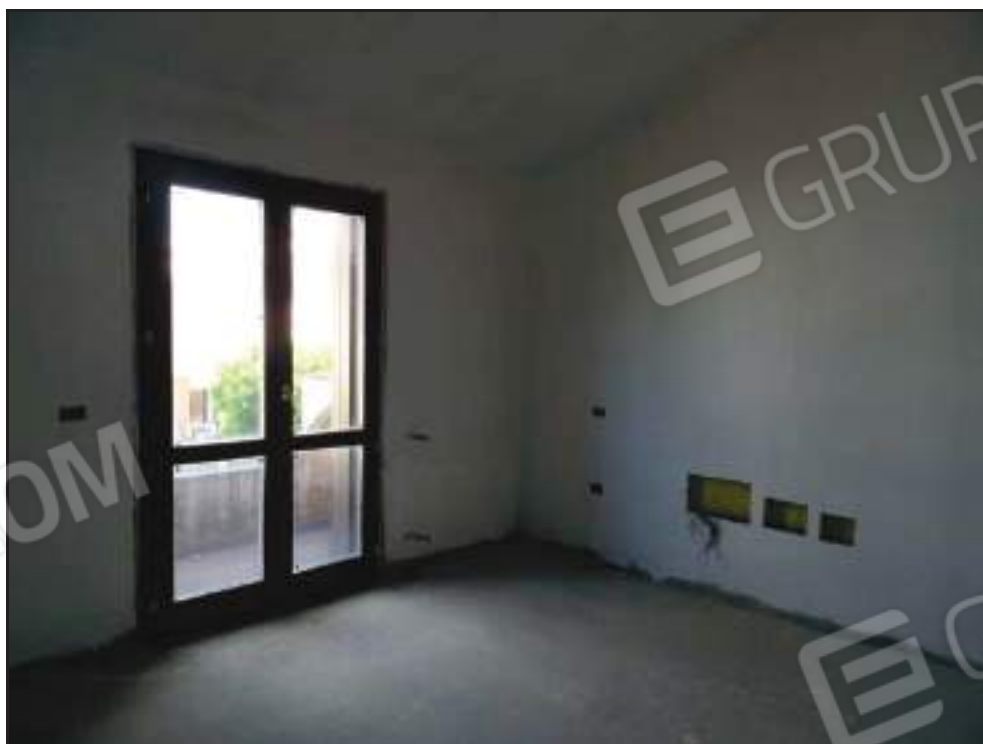
Vista della camera da letto padronale con accesso al balcone lato nord.

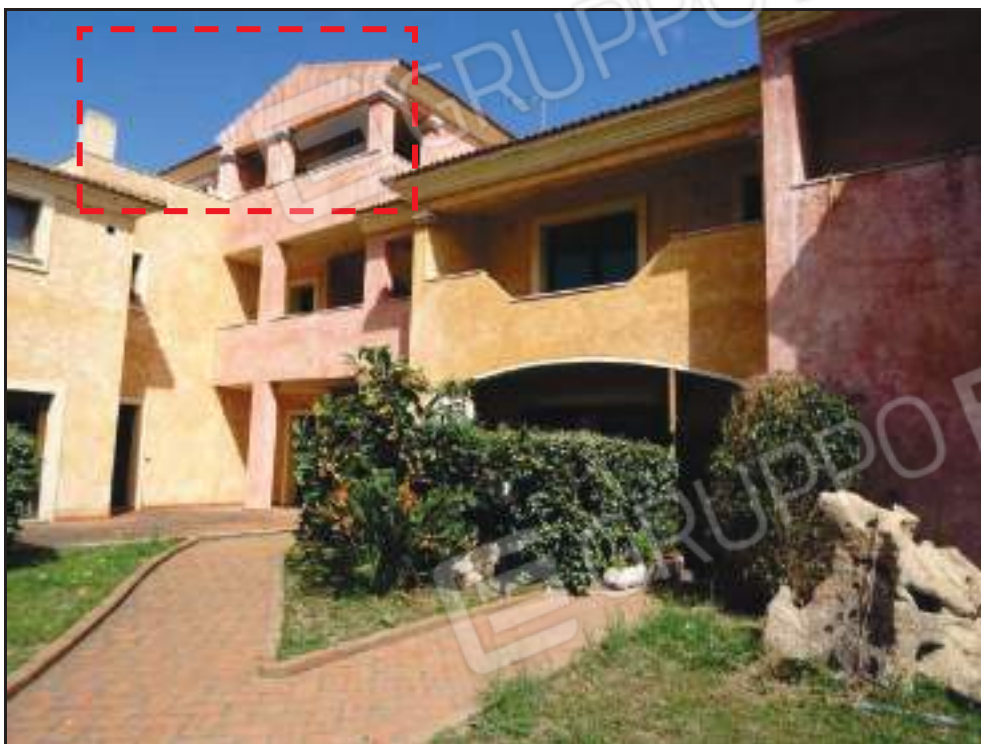
Vista del Sub. 15 dall'area condominiale.

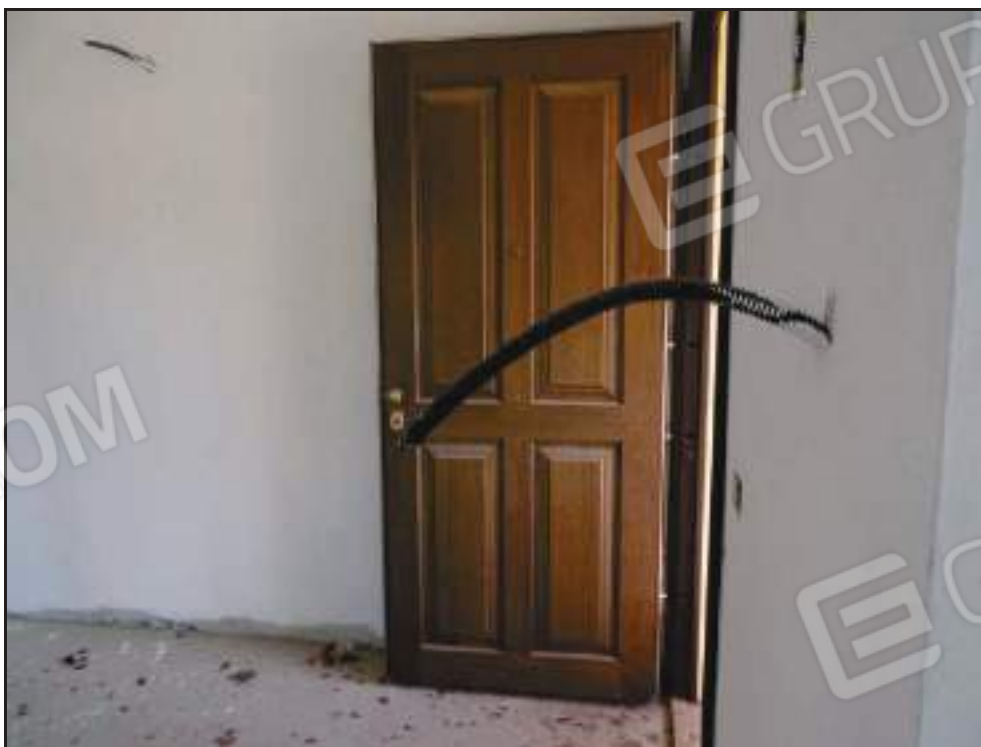
Vista dell'ingresso sul soggiorno.

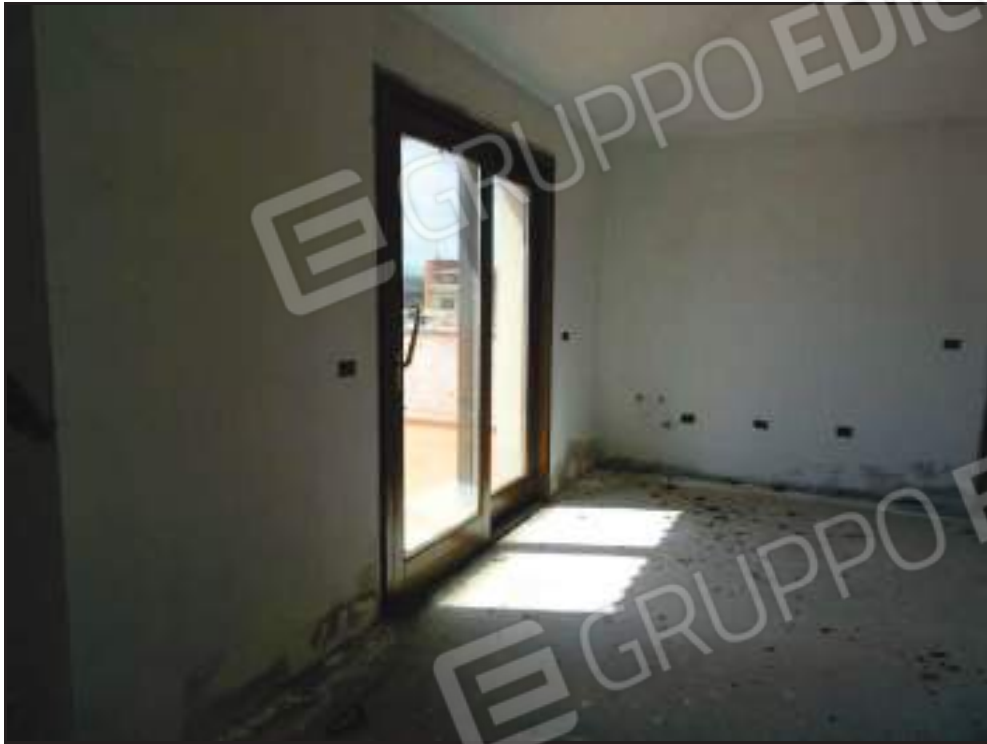
Vista del soggiorno con accesso alla terrazza.

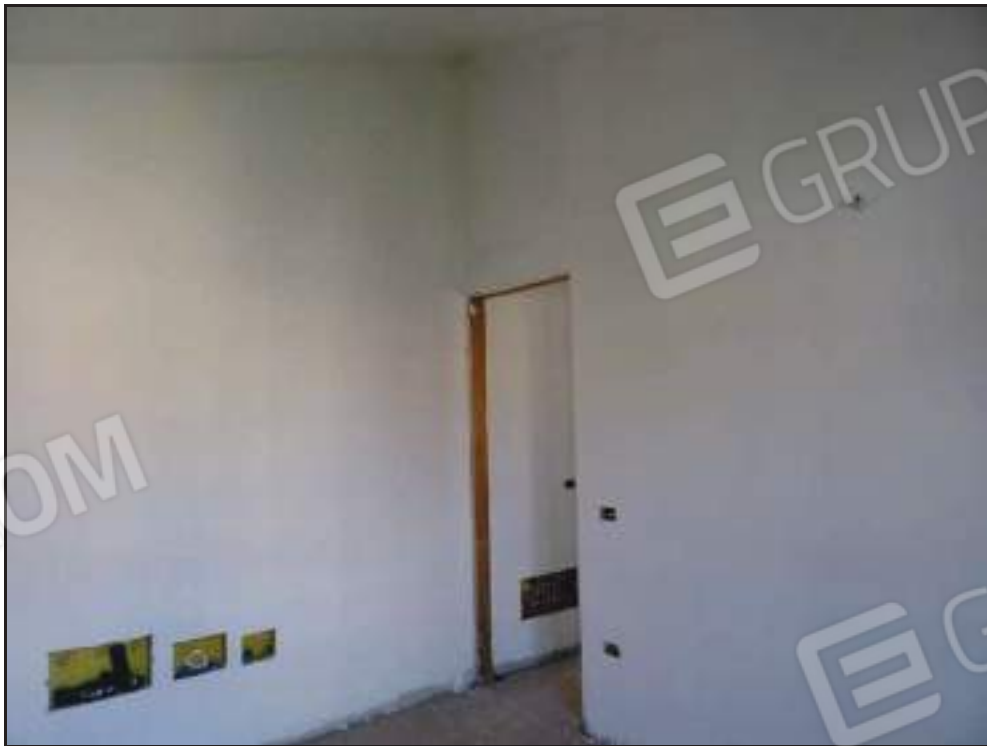
Vista dell'ingresso alla camera da letto padronale.

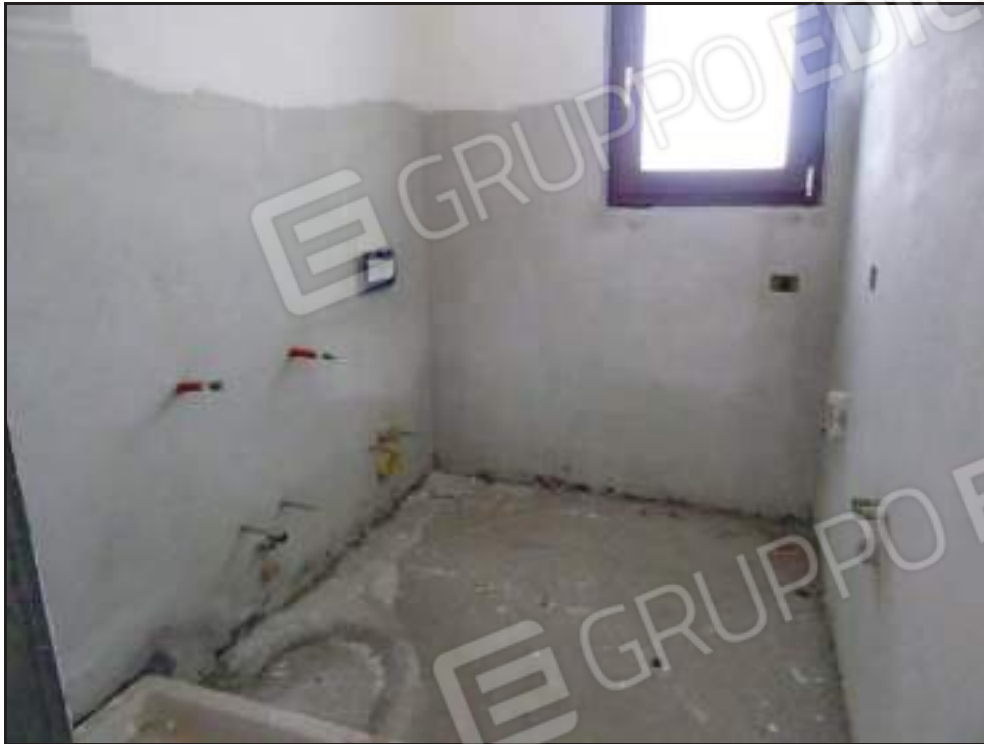
Vista dell'ingresso al bagno.

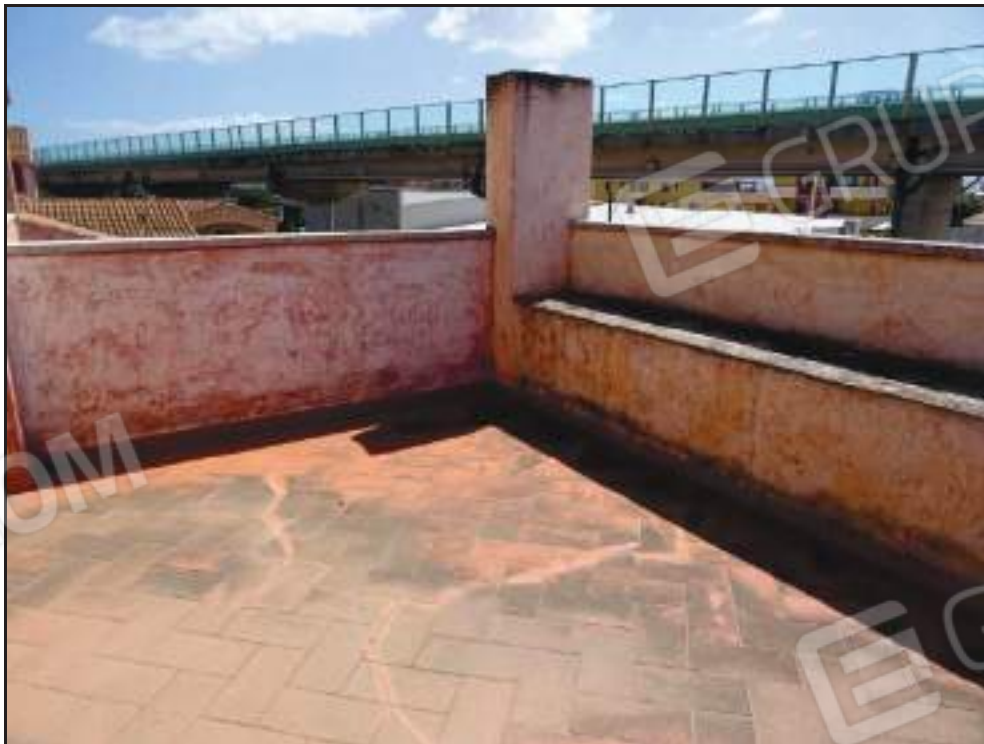
Vista sulla terrazza panoramica esposta a sud.

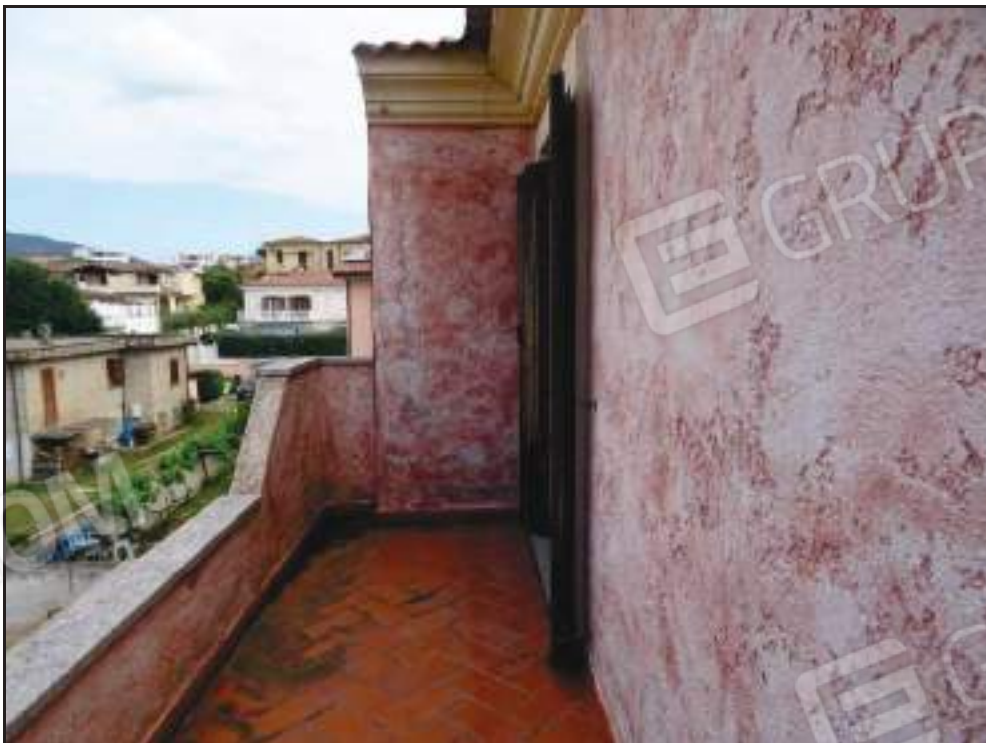
Vista del balcone rivolto ad ovest.

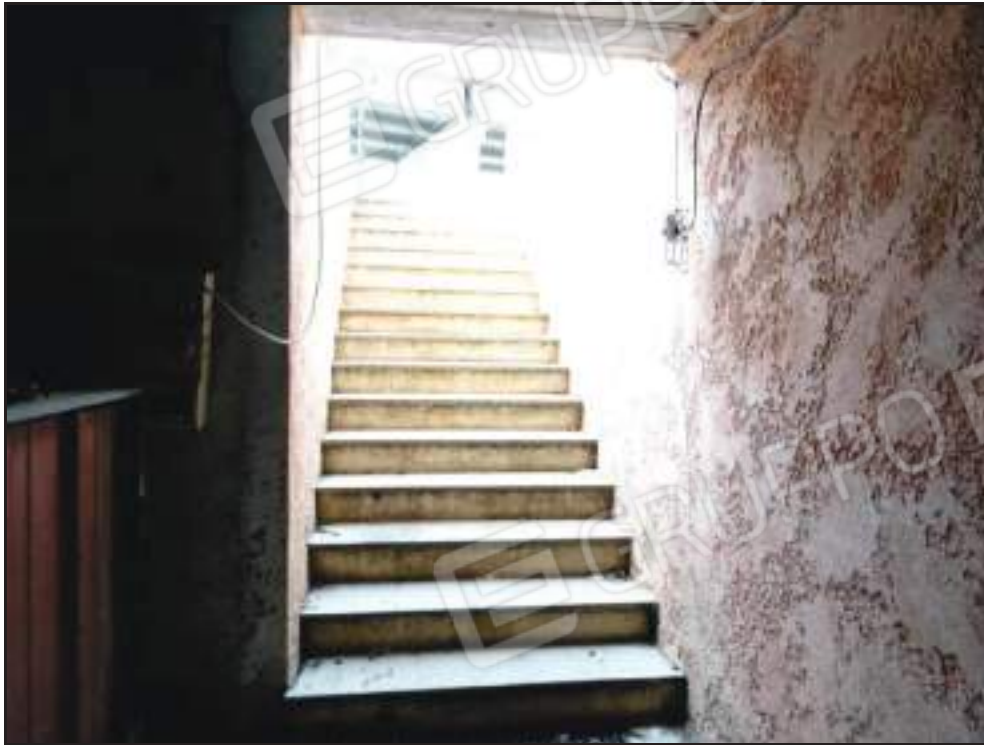
Vista della scala di accesso al piano interrato.

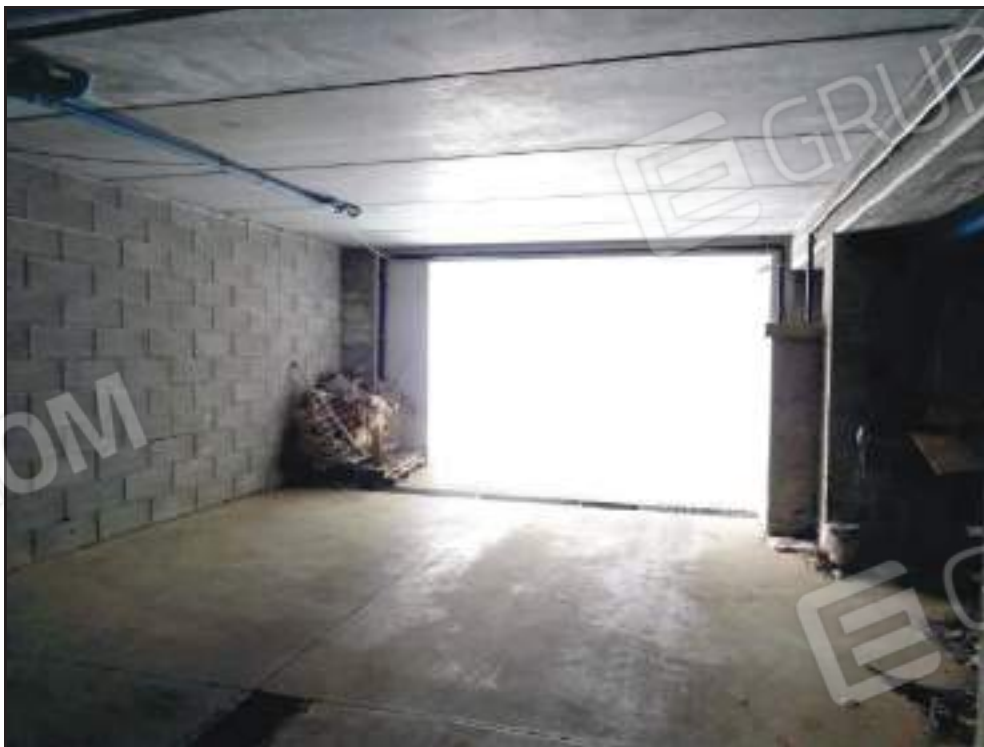
Vista dell'ingresso carrabile al garage.

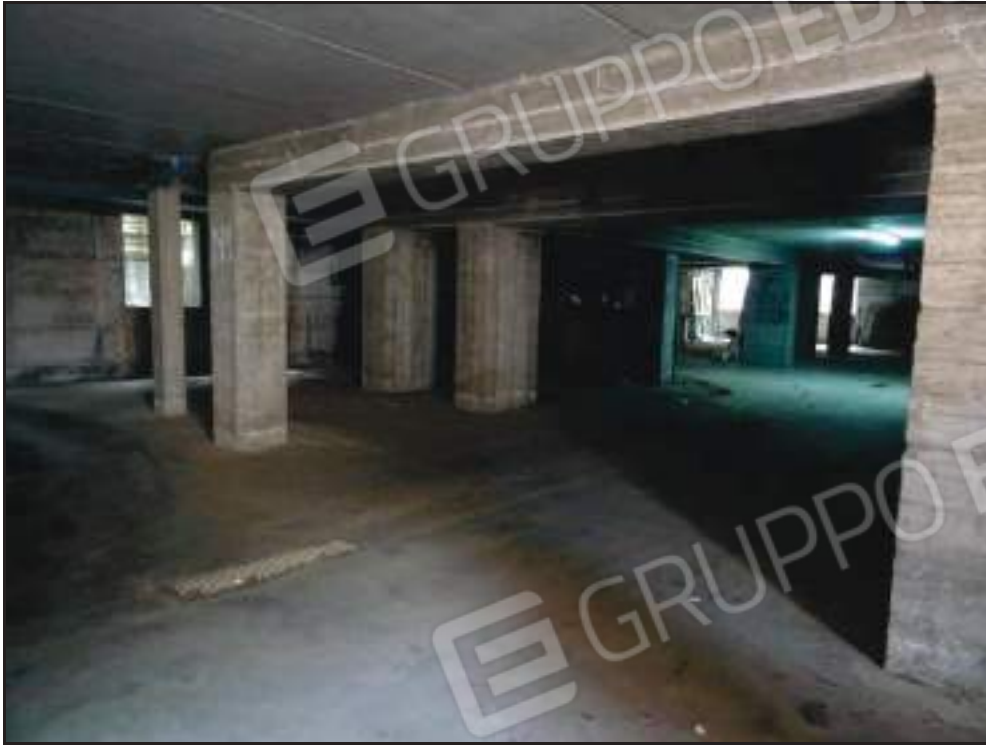
Vista sul garage

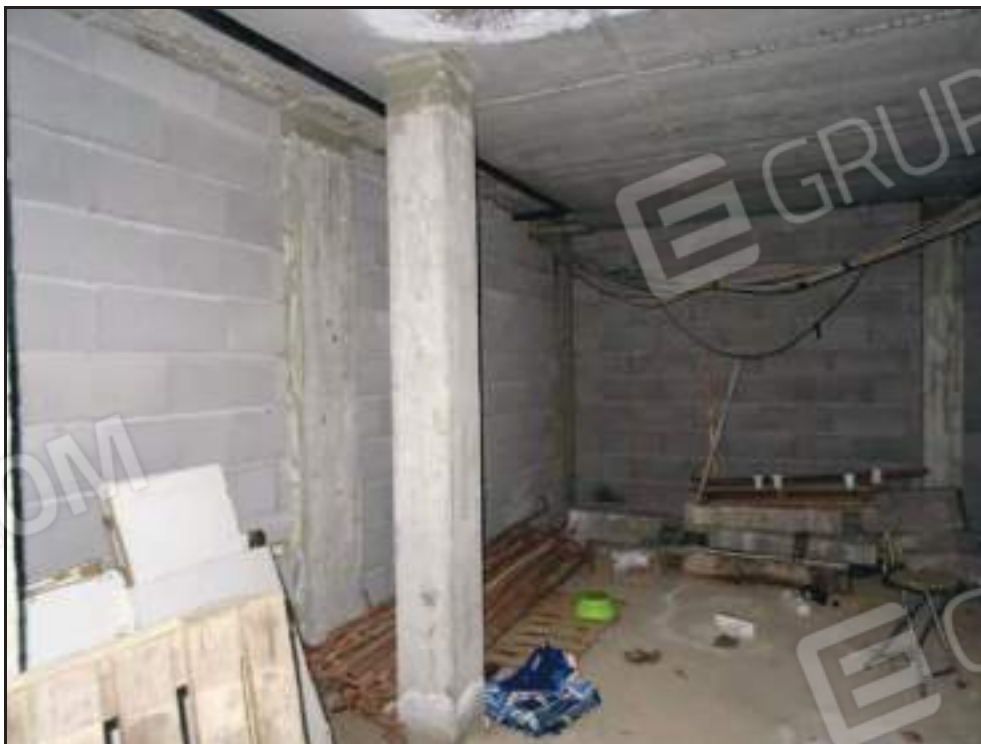
Vista del locale sub 28.

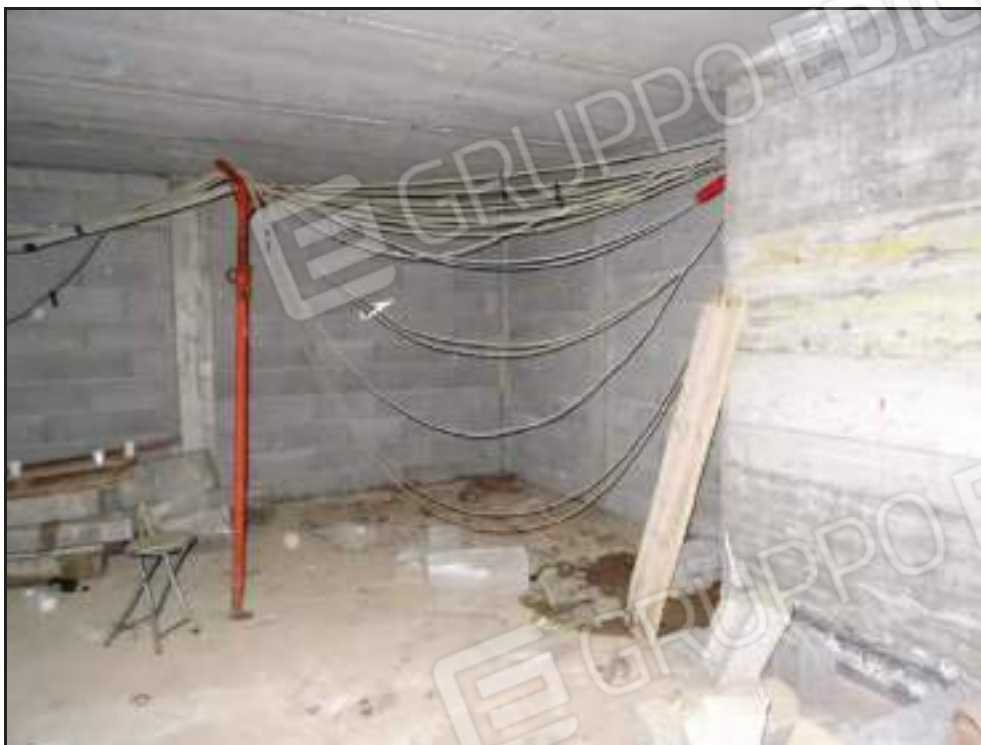
Vista del locale sub 28.

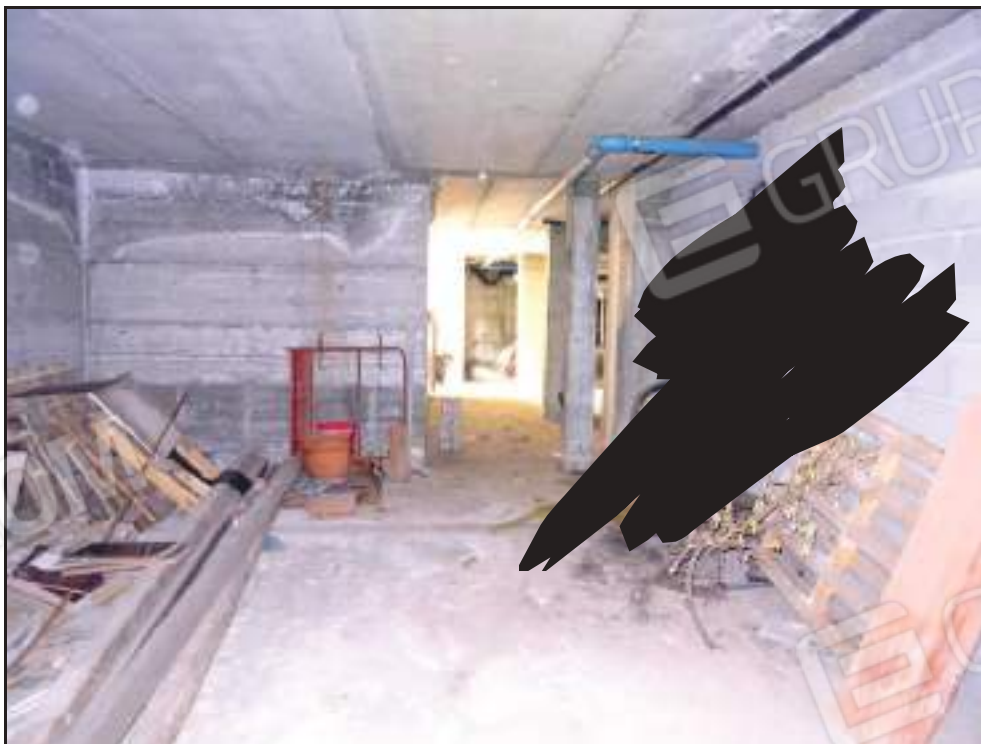
Vista del locale sub 28.

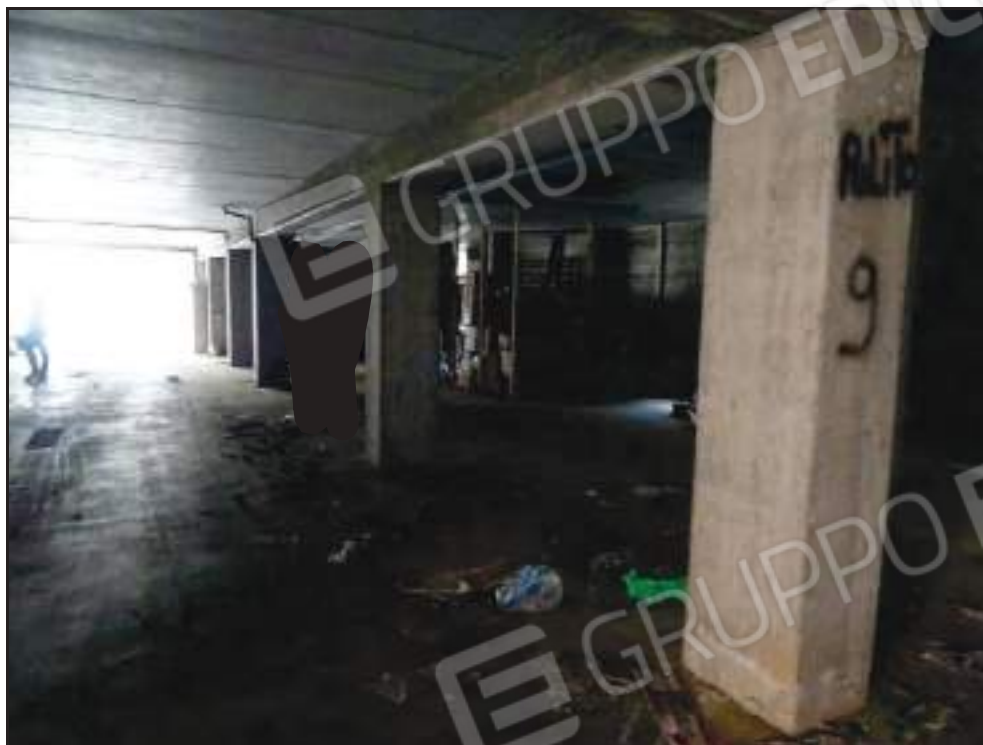
Vista sul garage.

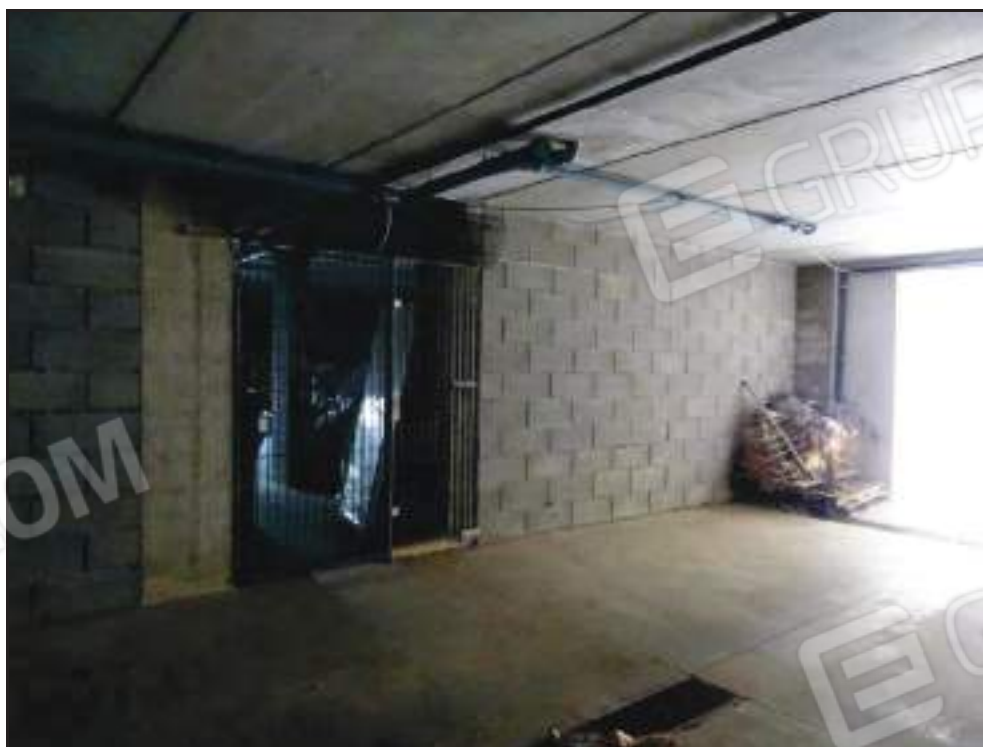
Vista ingresso ai locali subb. 21, 22, 23.

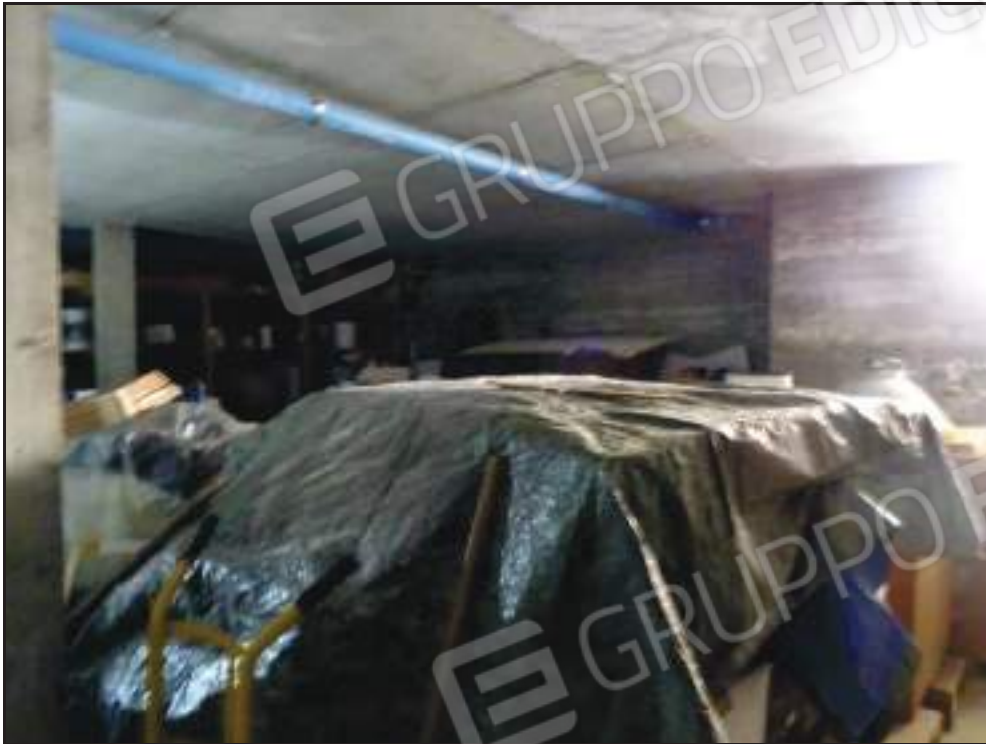
Vista dei locali subb. 22, 23.

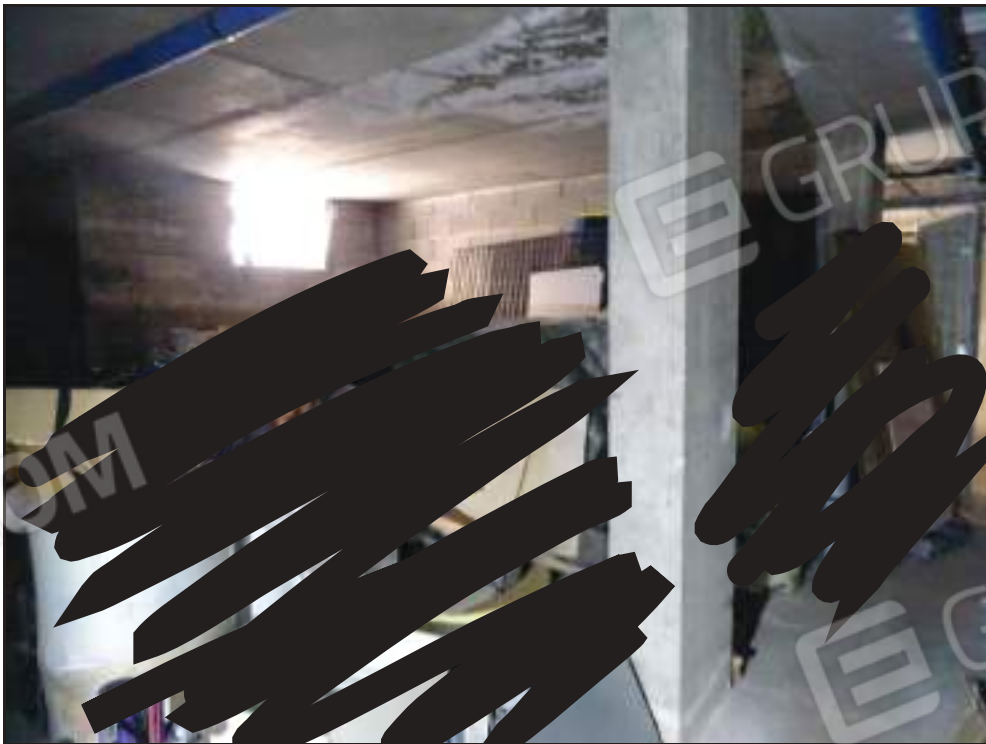
Vista dei locali subb. 22, 23.

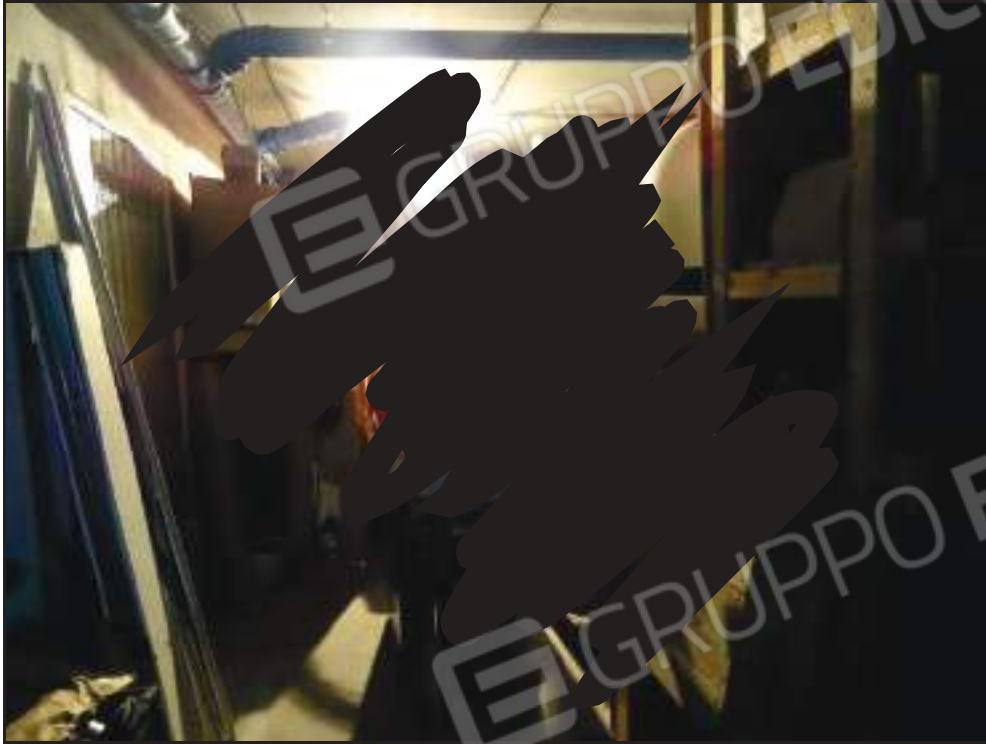
Vista dei locali subb. 22, 23 e porta accesso al sub. 21.
