TRIBUNALE DI AGRIGENTO
ESECUZIONI IMMOBILIARI

N. Gen. Rep. **000208/13**

ELABORATO PERITALE

**Beni in Palma Di Montechiaro (Agrigento) Via Di Vincenzo n°38
Lotto 001**

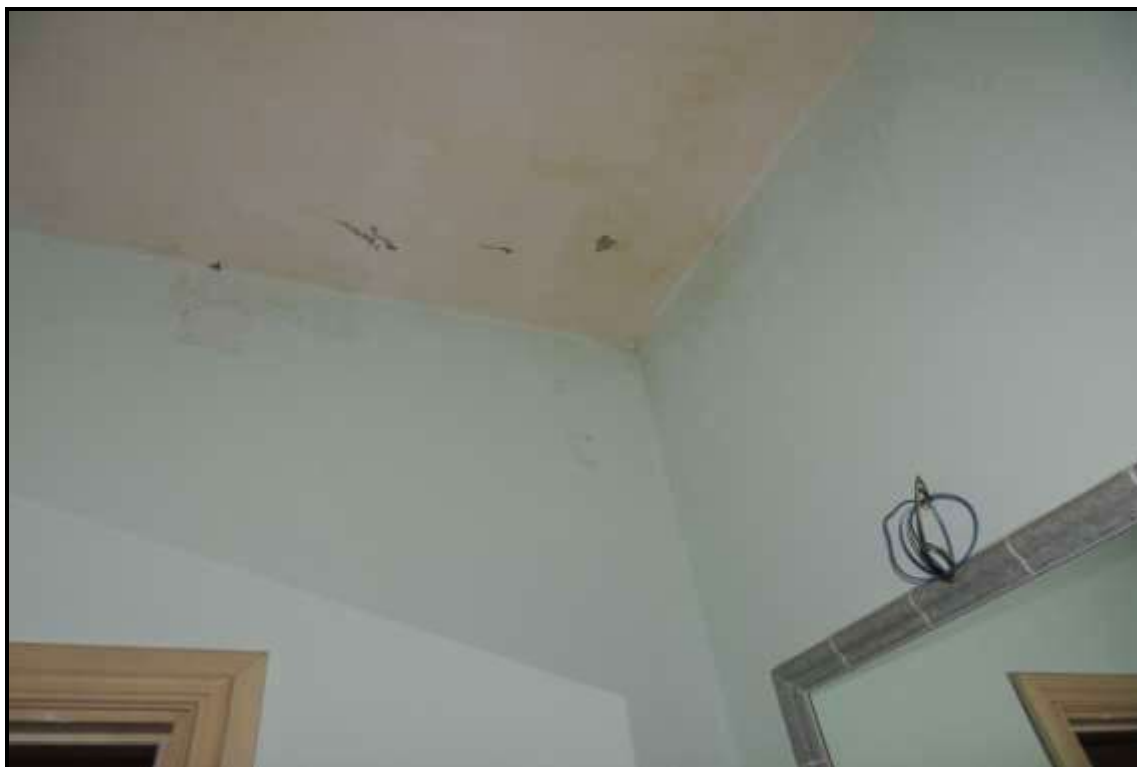
Foto 11: Degrado in WC 1

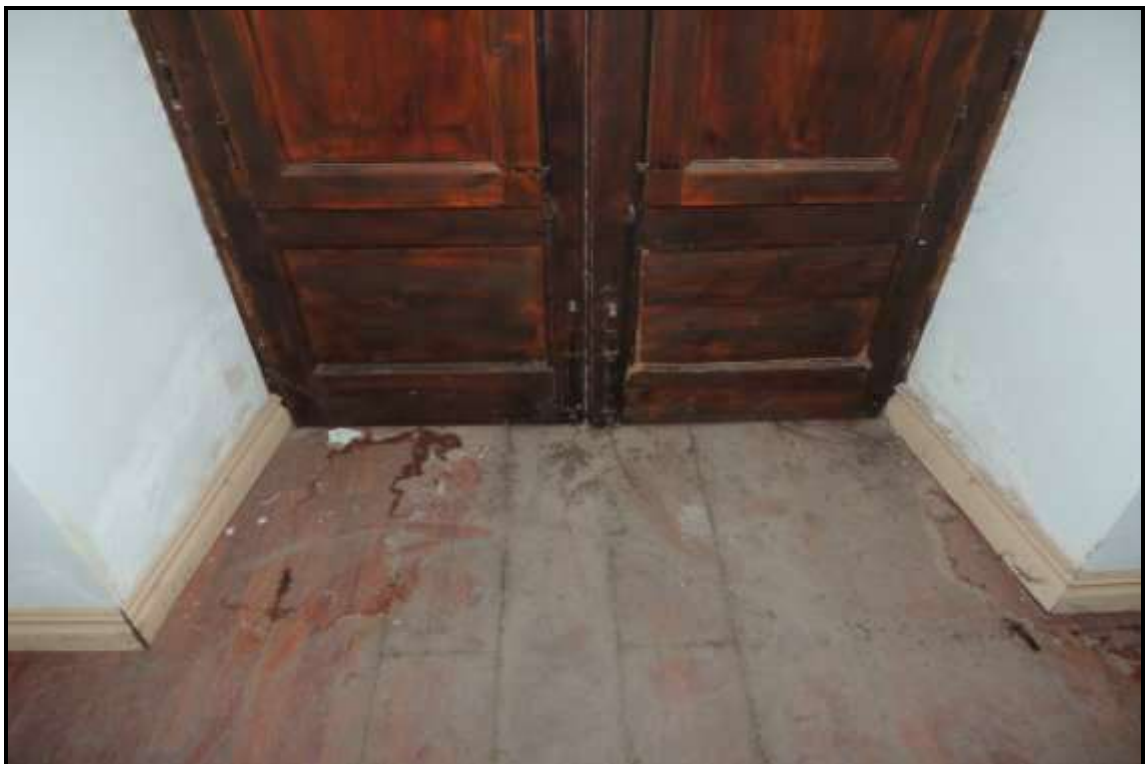
Foto 14: Degrado in vano 1

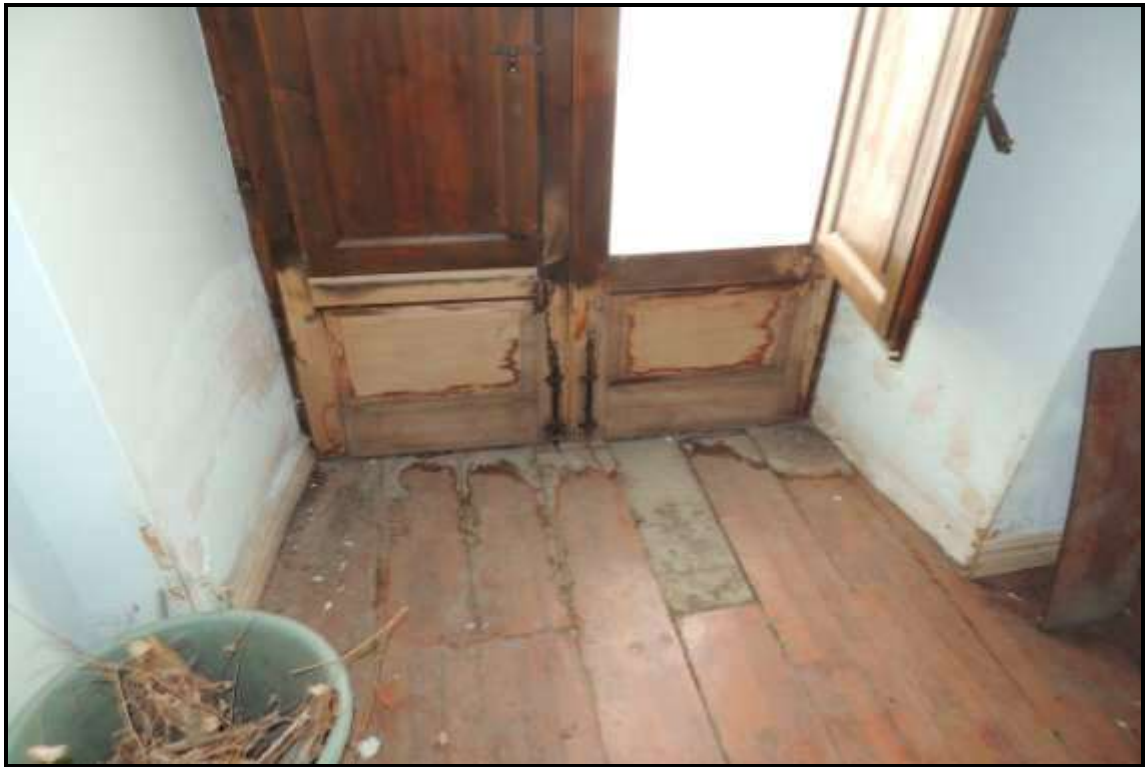
Foto 17: Degrado in vano 2

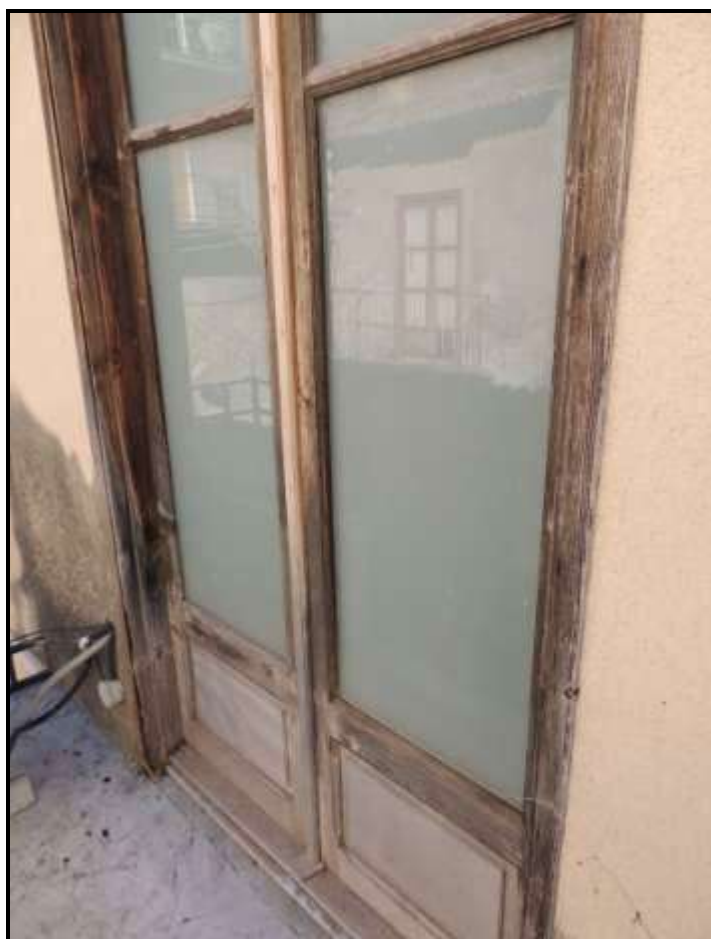
- Pareti esterne:** **Materiale:** muratura di mattoni pieni (Tufi), **Rivestimento:** intonaco, **Condizioni:** da ristrutturare.
Note: L'intonaco interno necessita di interventi di ristrutturazione specialmente in corrispondenza degli infissi esterni. Sono infatti presenti tipici degradi innescati dalla presenza di umidità

Foto 40: Particolare degrado infissi esterni

- Riduzione monetaria: Tinteggiatura infissi esterni	€ 2.000,00
- Riduzione monetaria: Ripristino della pavimentazione in laminato degradata	€ 500,00
- Riduzione monetaria: Ripristino intonaco delle pareti e dei soffitti con presenza di umidità	€ 500,00
