**COMPLESSO RURALE COSTITUITO DA F. RURALE CON ABITAZIONE,
STALLA E DEPOSITI ATTREZZI OLTRE A TERRENI AGRICOLI**

Comune di Codevigo (PD) – Strada Statale n. 309 “Romea” n. 26

-C.F.: fg. 42, part. n. 495, Sub. 2 (Abitazione) e Sub. 3 (Stalla e Deposito Attrezzi)
eretti sull’area C.T. fg. 42 part. 495

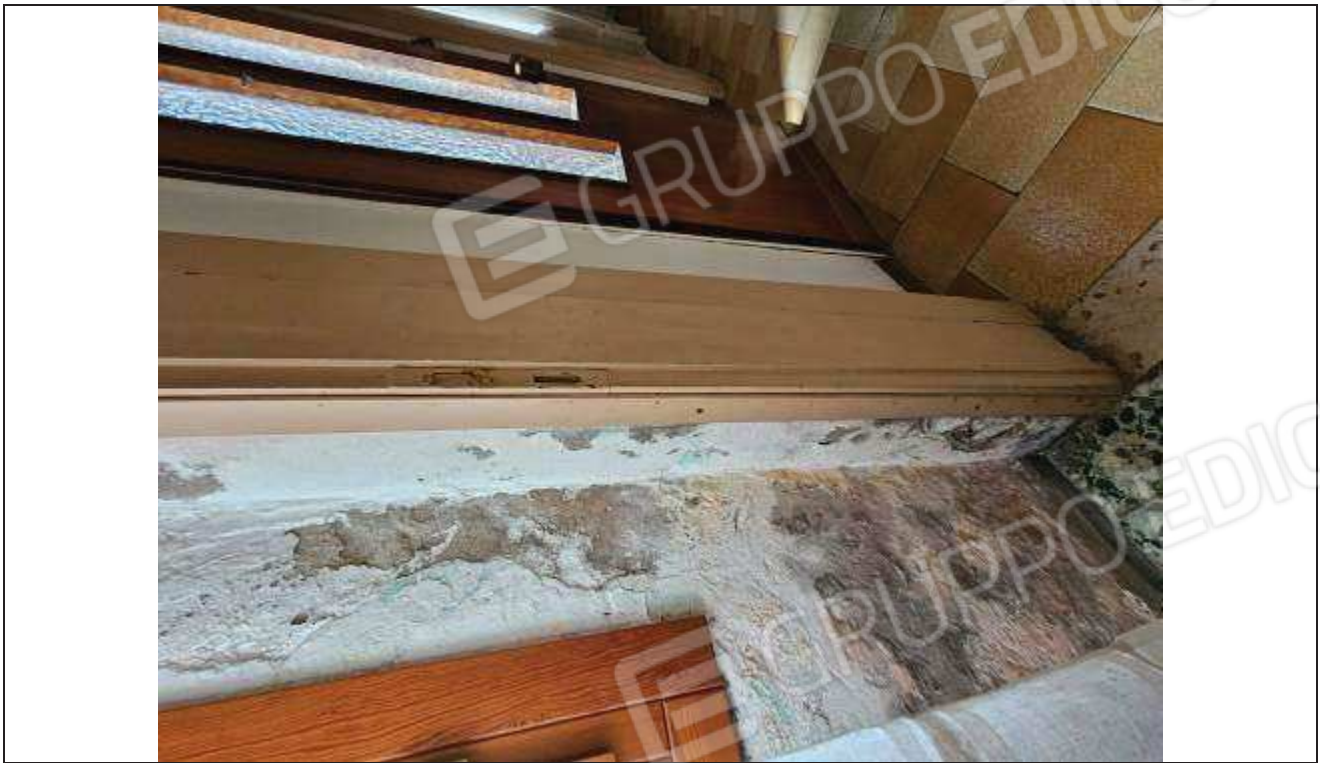
24 Altro particolare della muratura interna al piano terra del fabbricato rurale;

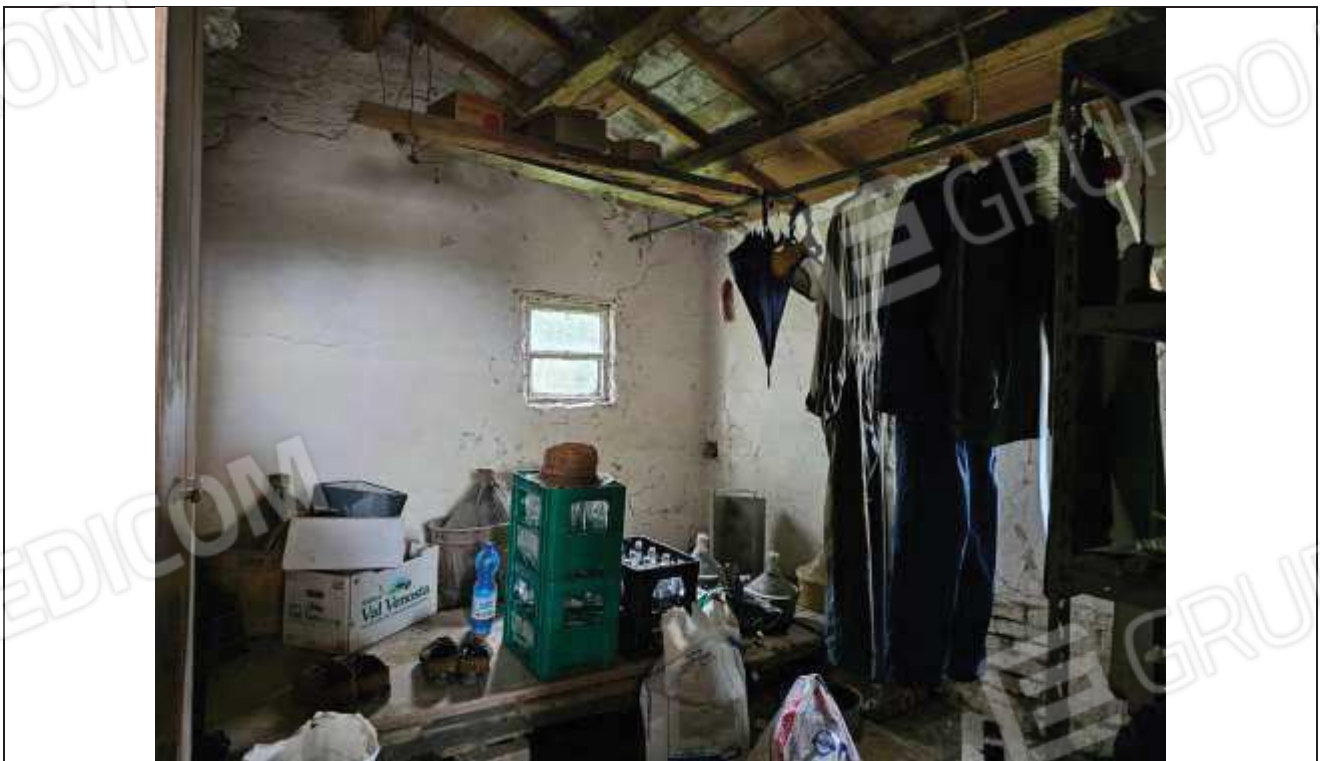
51 Vista della cantina accessibile dal portico;

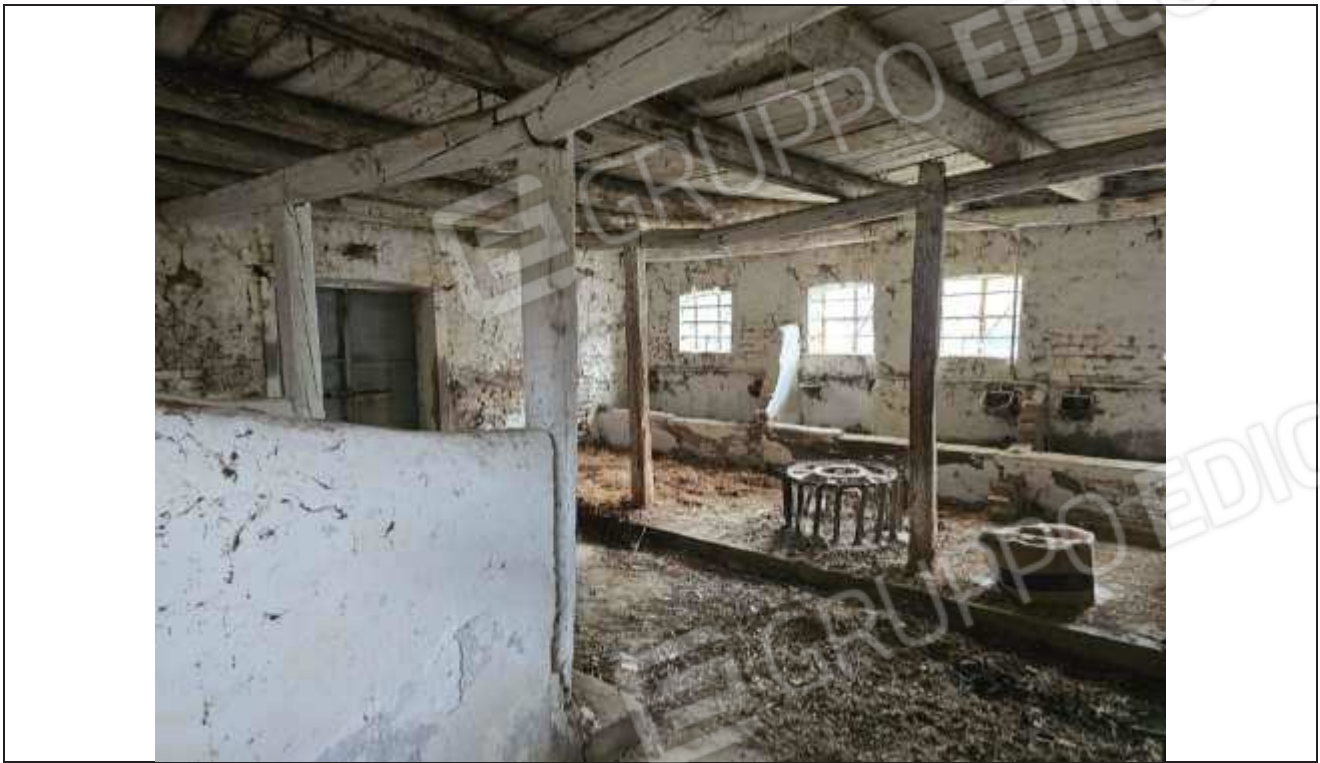
54 Vista interna della stalla e della seconda porta collocata a Nord-Ovest del fabbricato;

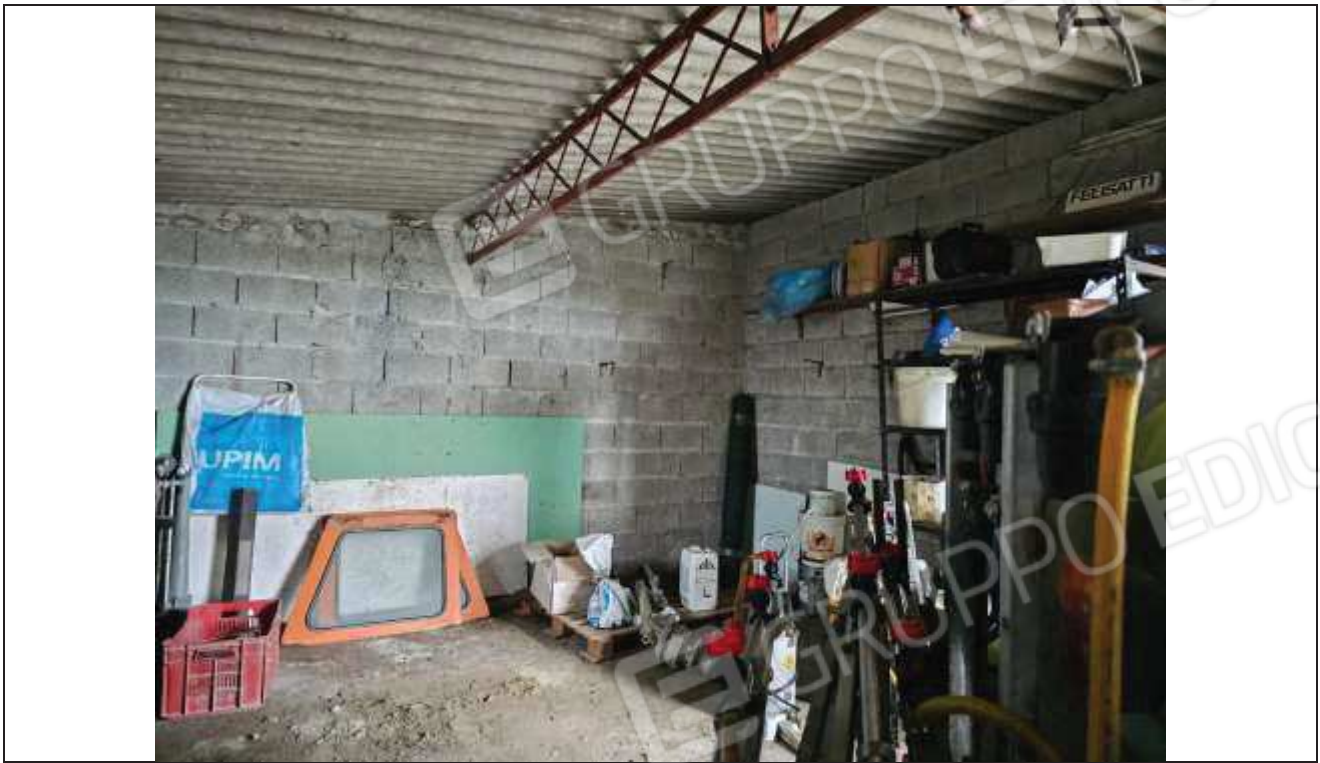
62 Vista interna del deposito attrezzi, verso la corte esterna;

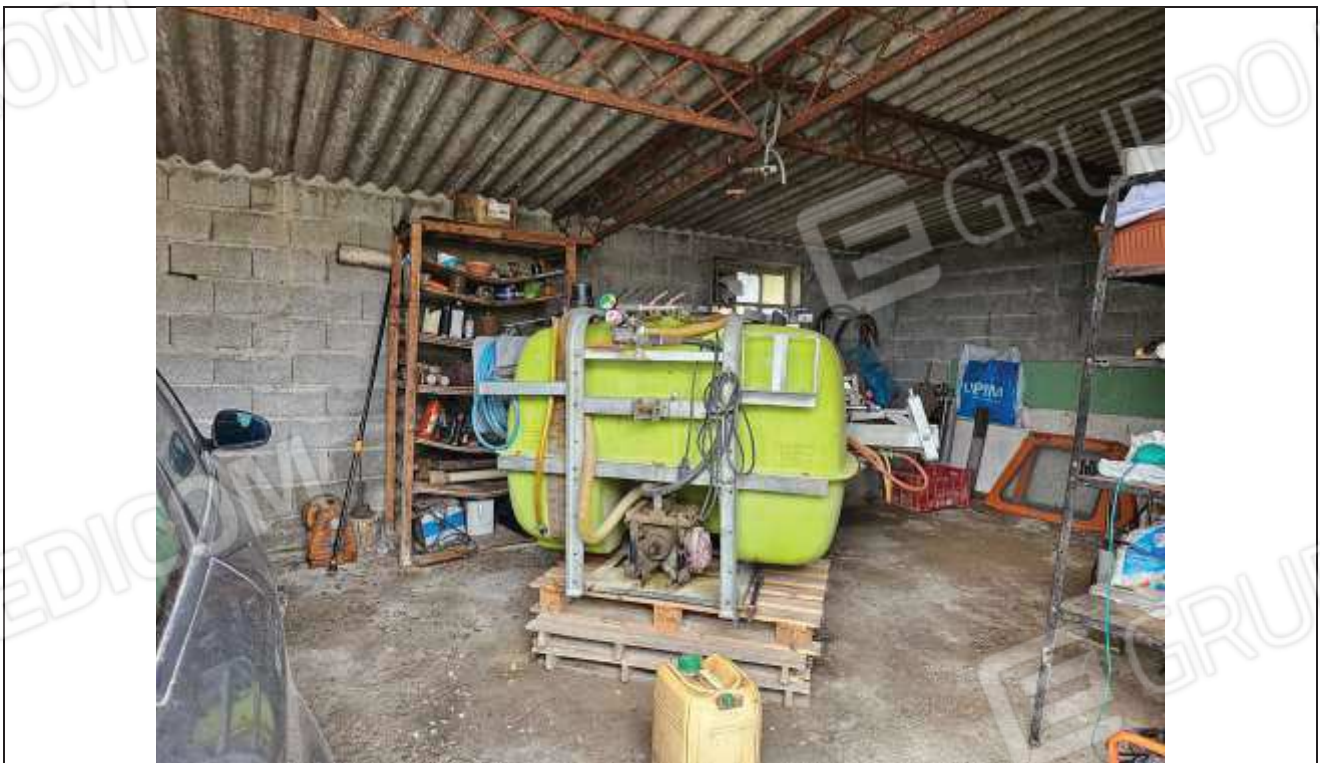
63 Altra vista interna del deposito attrezzi;

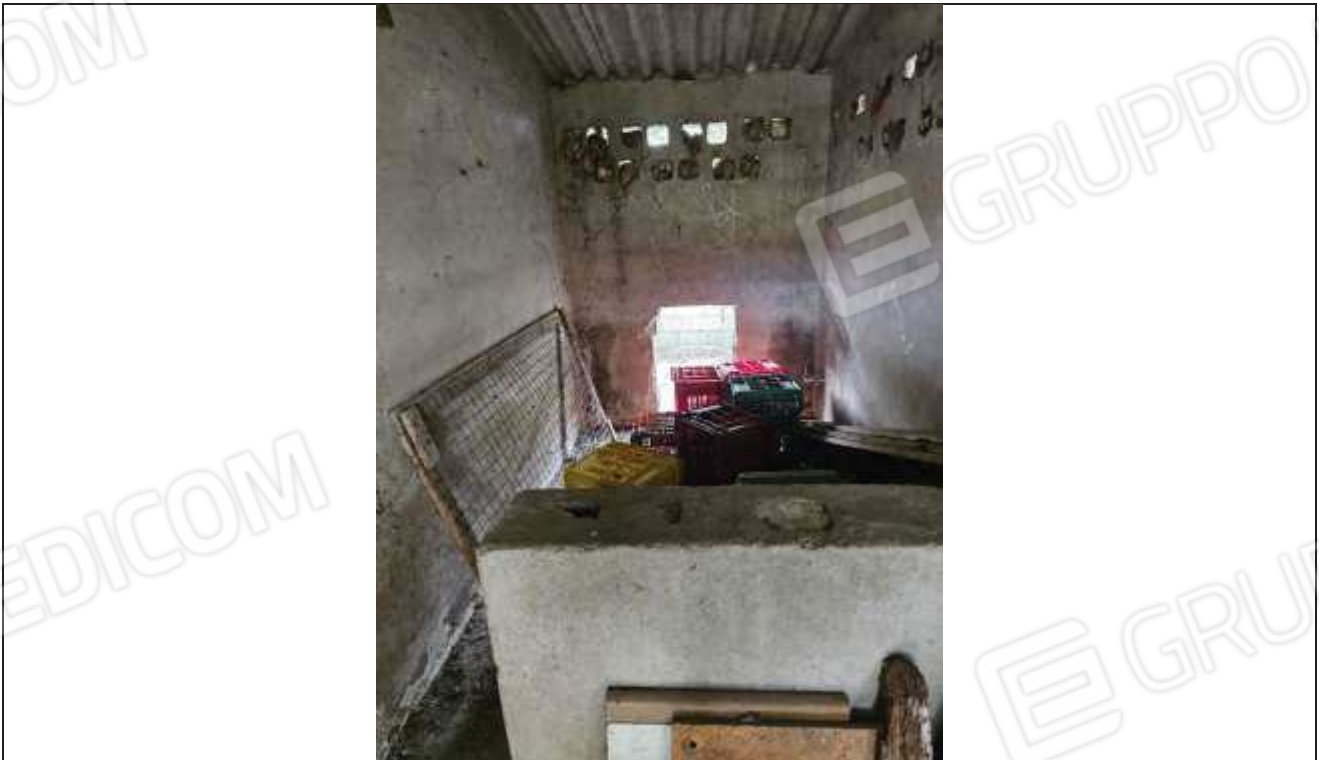
65 Vista dell'accesso al porcile;

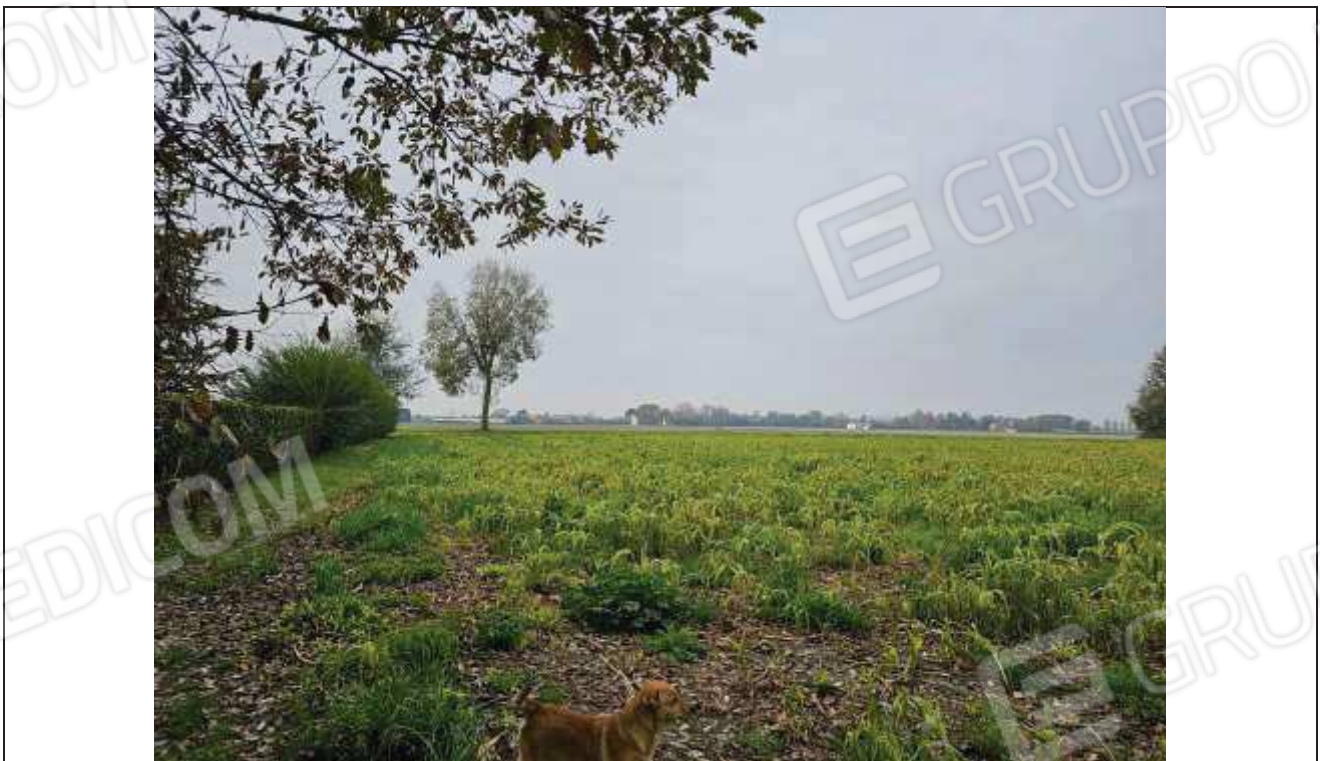
69 Veduta dei terreni agricoli a Nord-Ovest del fabbricato rurale;

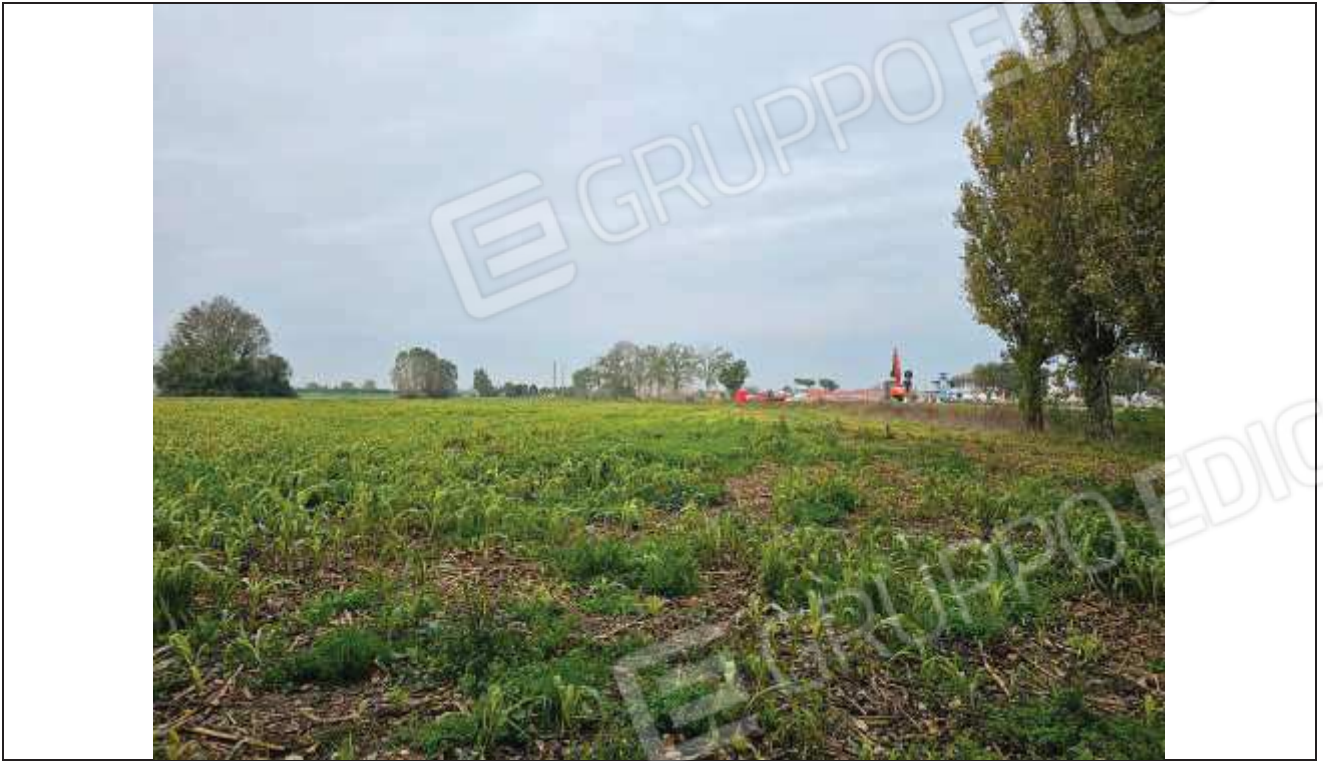
70 Vista dei terreni agricoli -particella n. 77; a Sinistra la siepe di delimitazione dell'area di pertinenza dei fabbricati rurali;

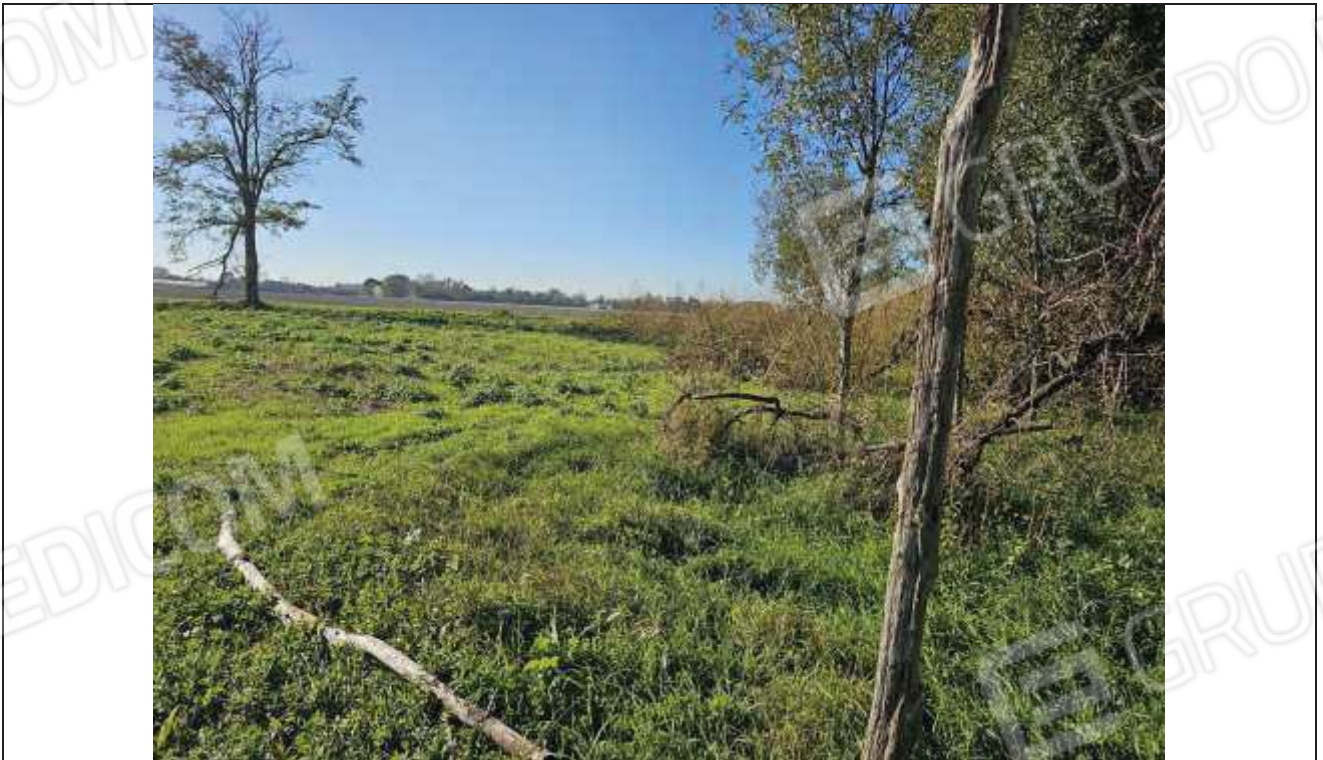
71 Vista della particella n. 77, verso la Strada Statale Romea;

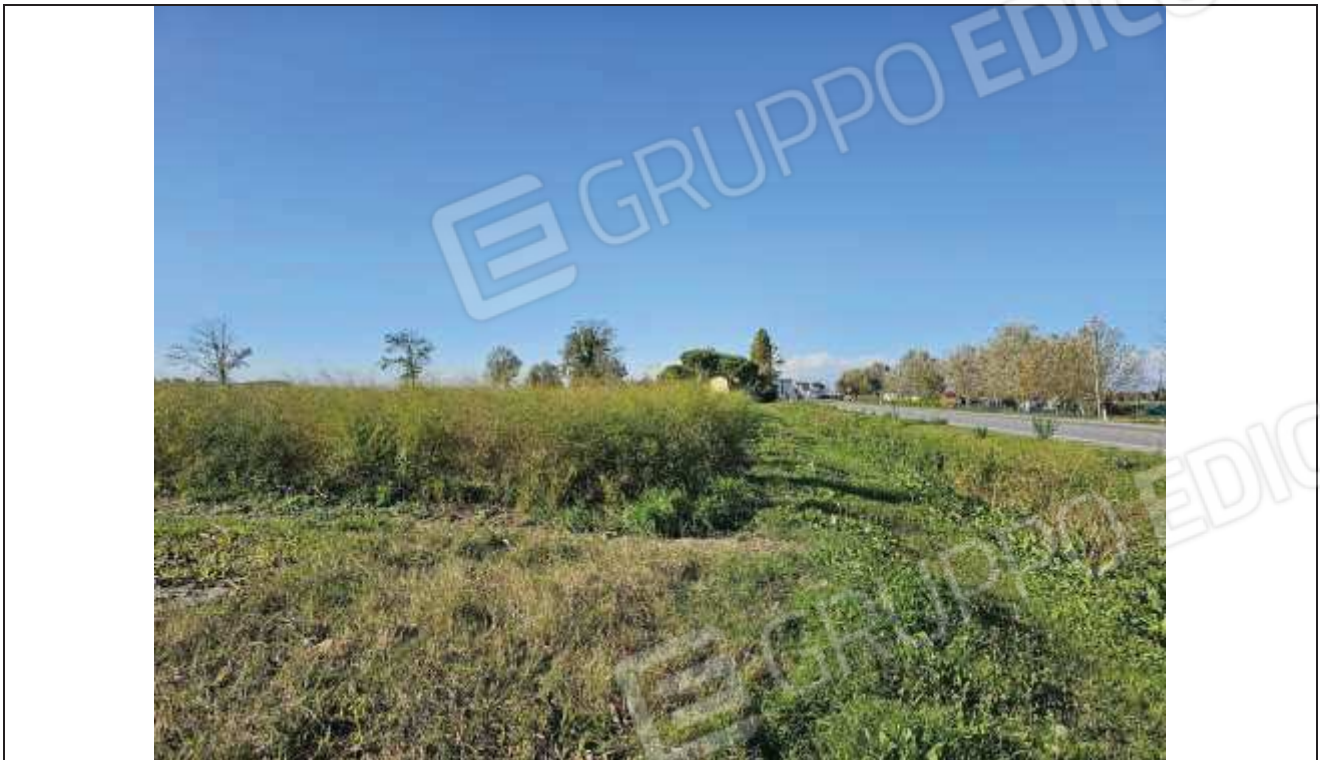
76 Vista del fabbricato rurale e annessi agricoli, dalla particella n. 82;

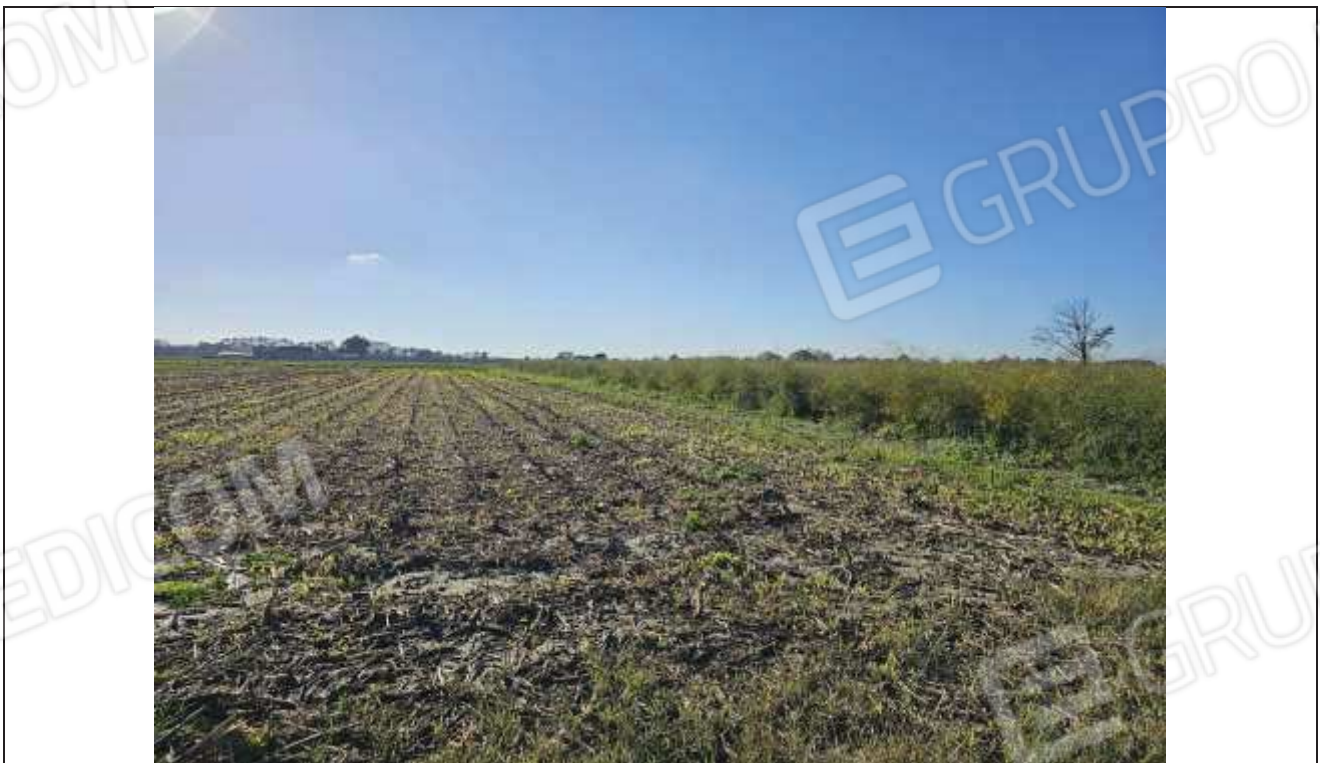
77 Vista dei terreni agricoli (particella n. 169, particella n. 82) prospettanti la Via Romea;
