**COMPLESSO RURALE COSTITUITO DA F. RURALE CON ABITAZIONE,
STALLA E DEPOSITI ATTREZZI OLTRE A TERRENI AGRICOLI**

Comune di Codevigo (PD) – Strada Statale n. 309 “Romea” n. 26

-C.F.: fg. 42, part. n. 495, Sub. 2 (Abitazione) e Sub. 3 (Stalla e Deposito Attrezzi)
eretti sull’area C.T. fg. 42 part. 495

-C.T.: fg. 42, part. n. 77, part. n. 494, part. n. 82 e part. n. 169

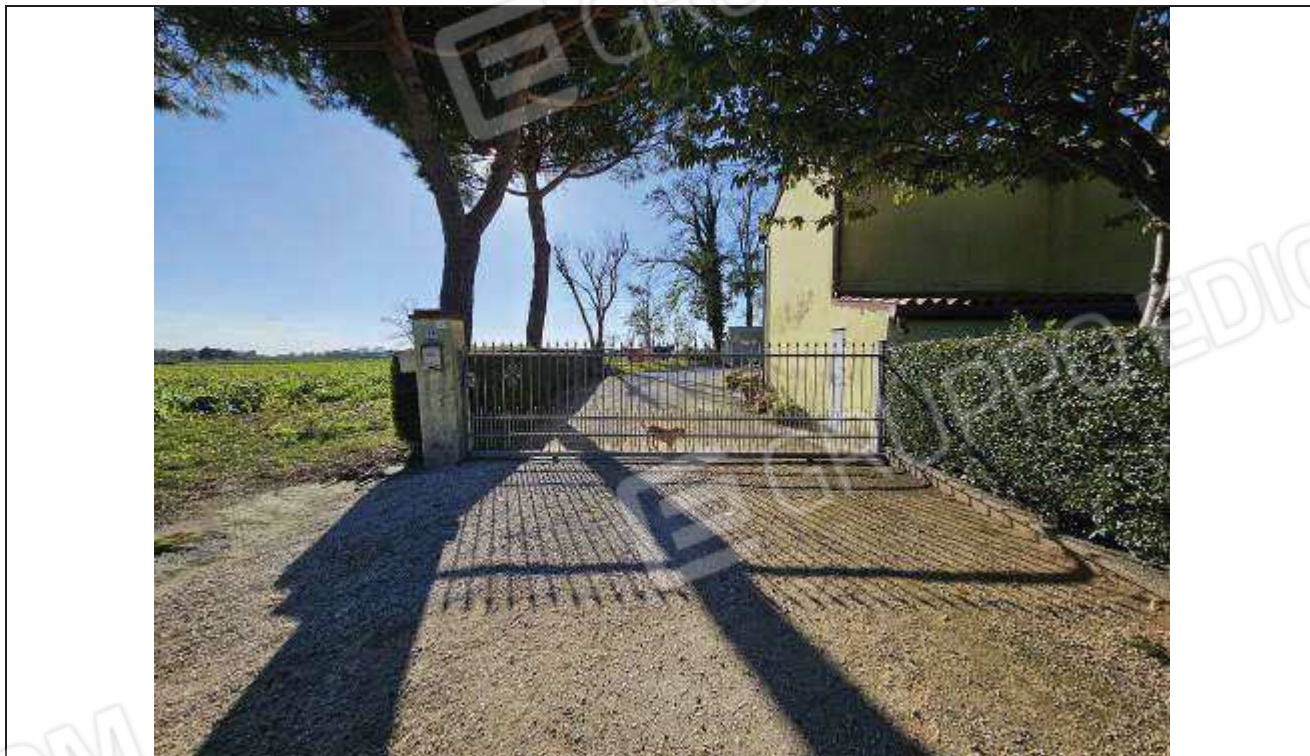
01 Vista della piazzola di sosta interposta tra l’accesso carraio e la SS 309 (via Romea);

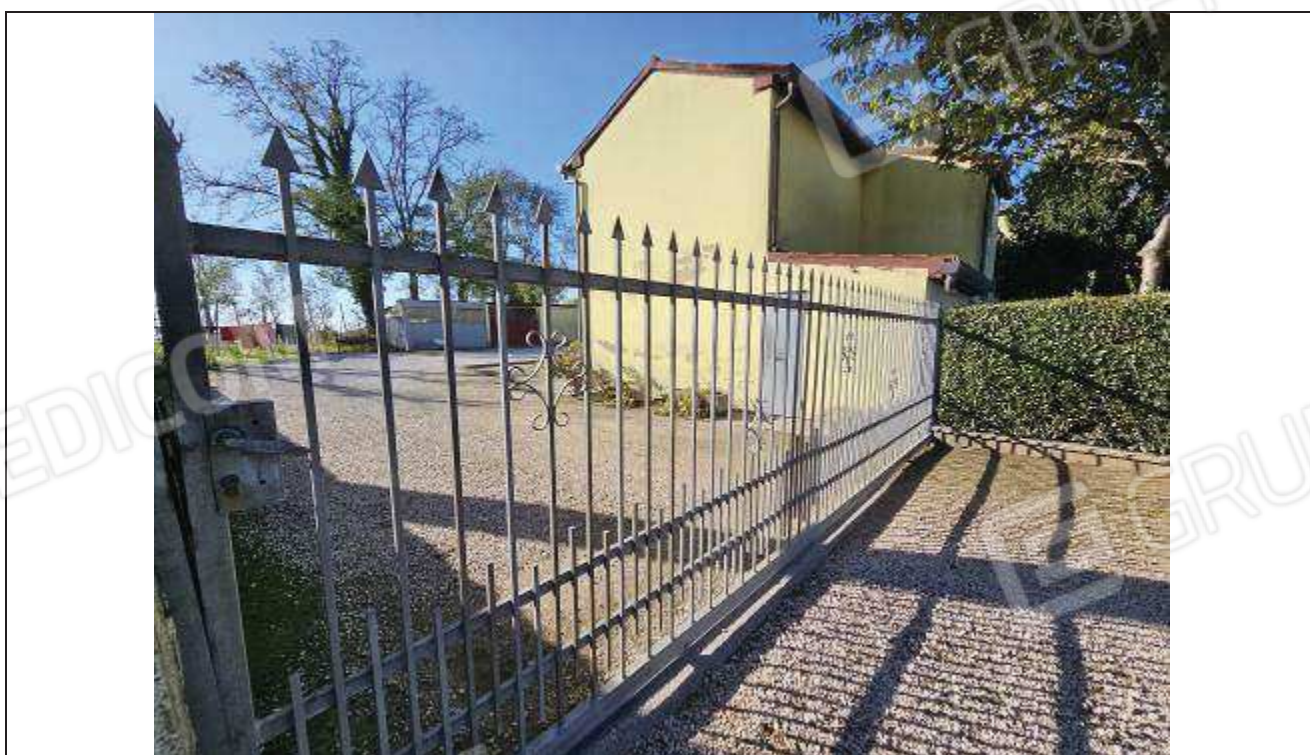
02 Vista del cancello carraio verso l’area interna -angolo Sud-Est del fabbricato rurale;

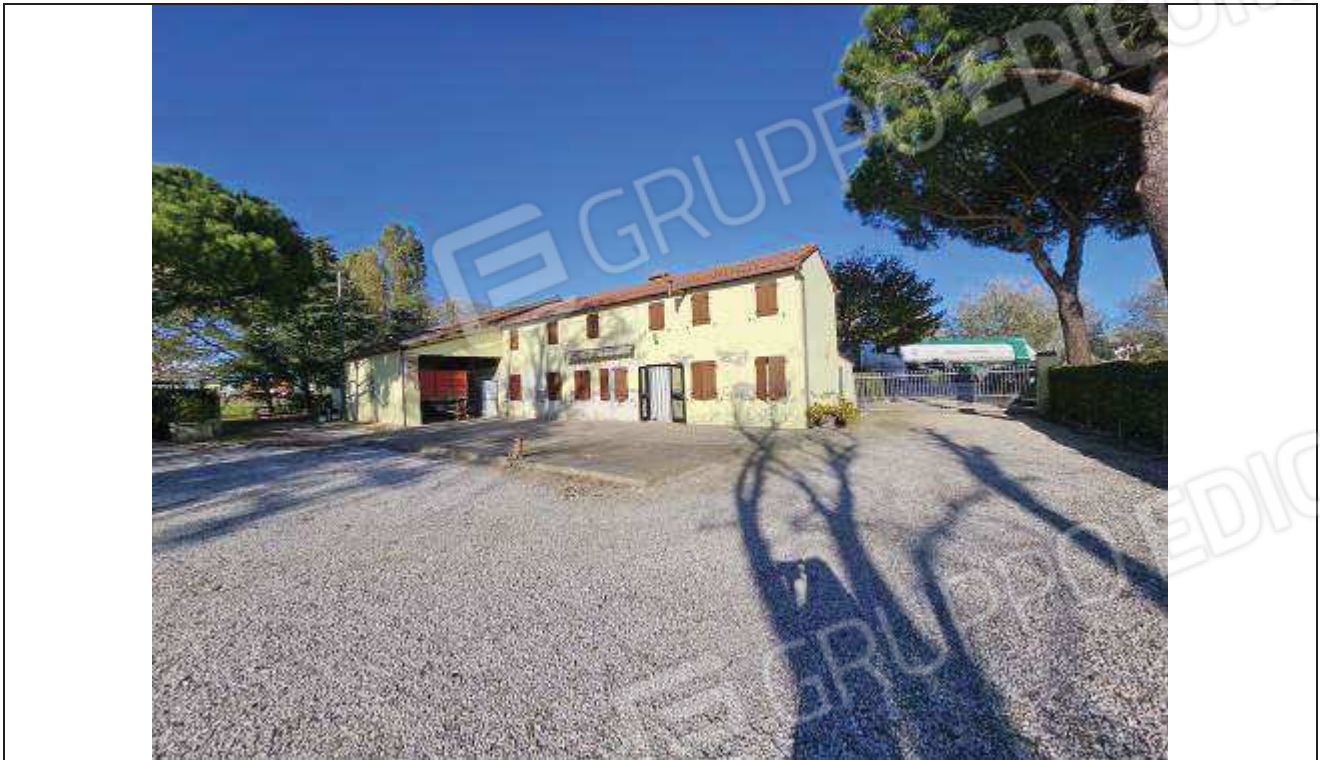
05 Vista del fabbricato rurale lato Sud;

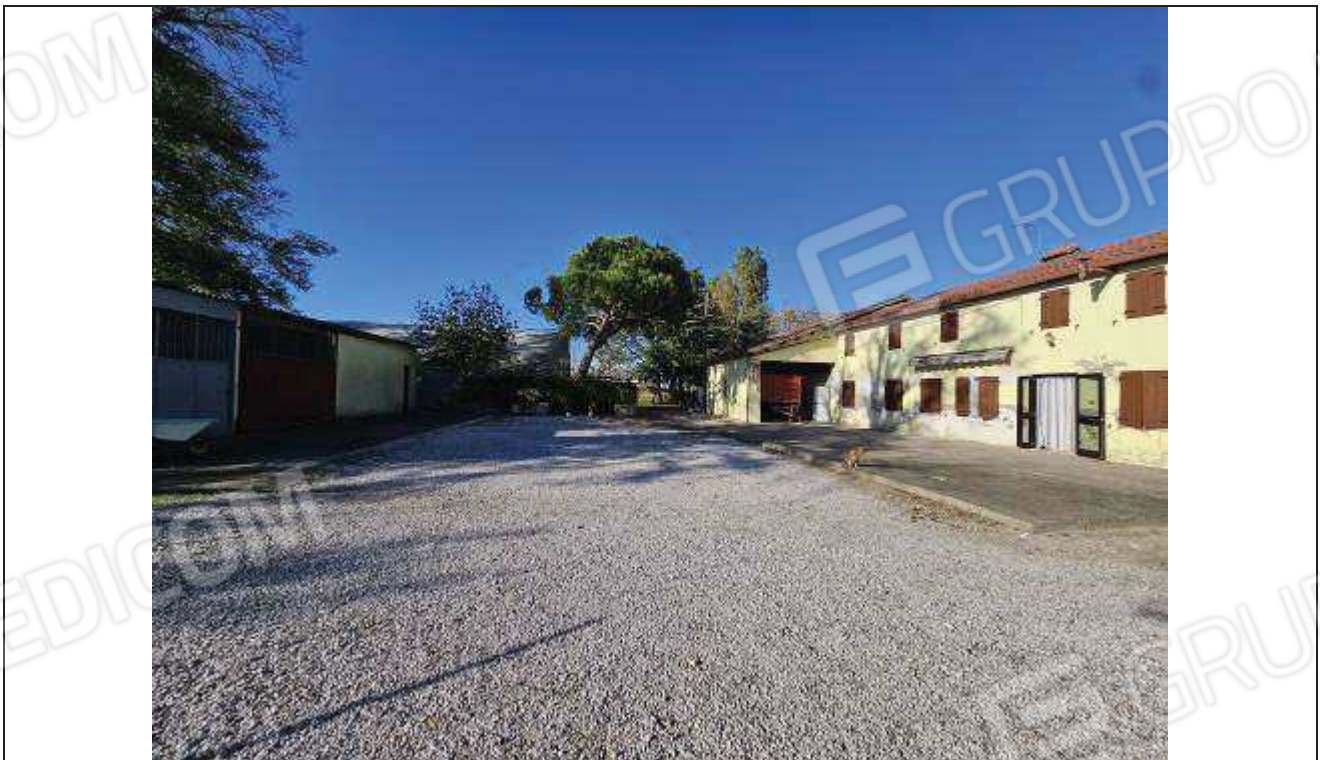
06 Vista dell'area cortiliva con i fabbricati rurali;

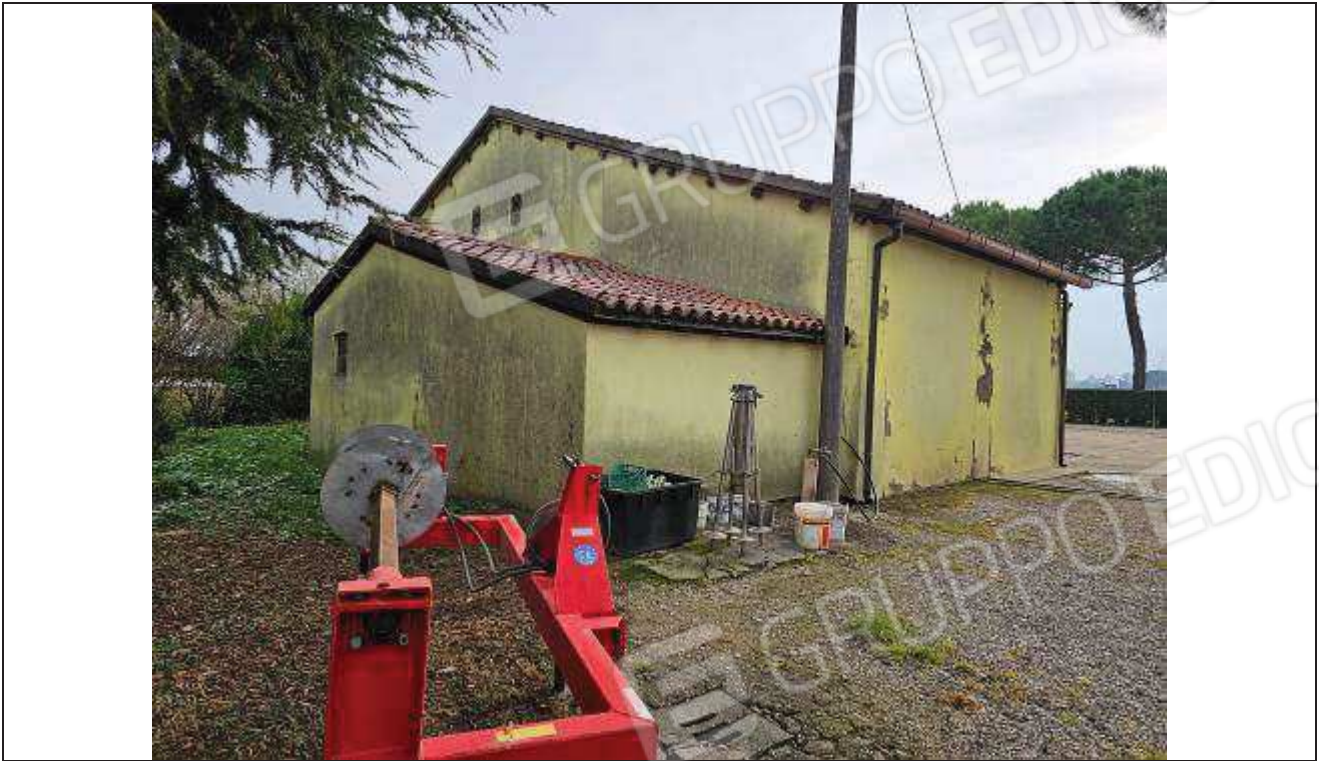
07 Vista dell'angolo Ovest della stalla e ricovero attrezzi;

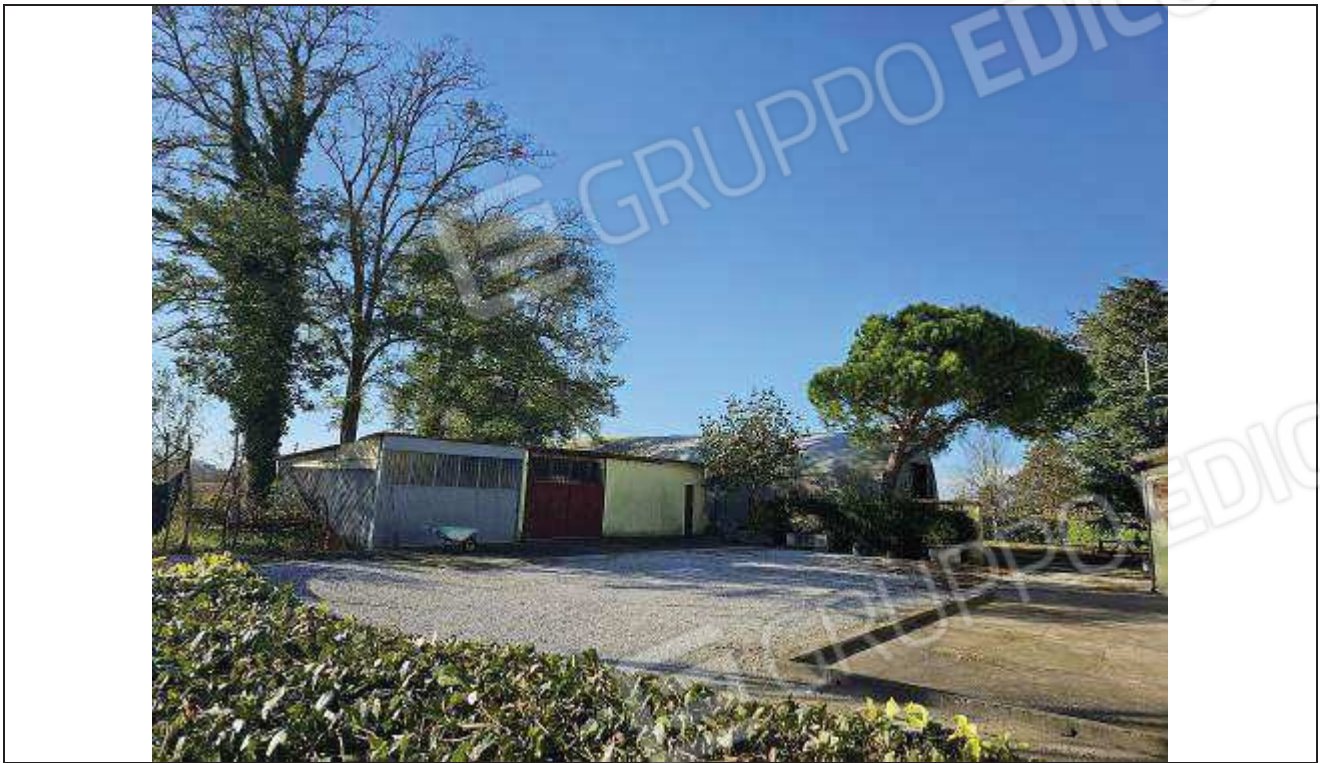
09 Vista del ricovero attrezzi e della porzione realizzata con struttura in lastre in lamiera ondulata, priva di autorizzazione;

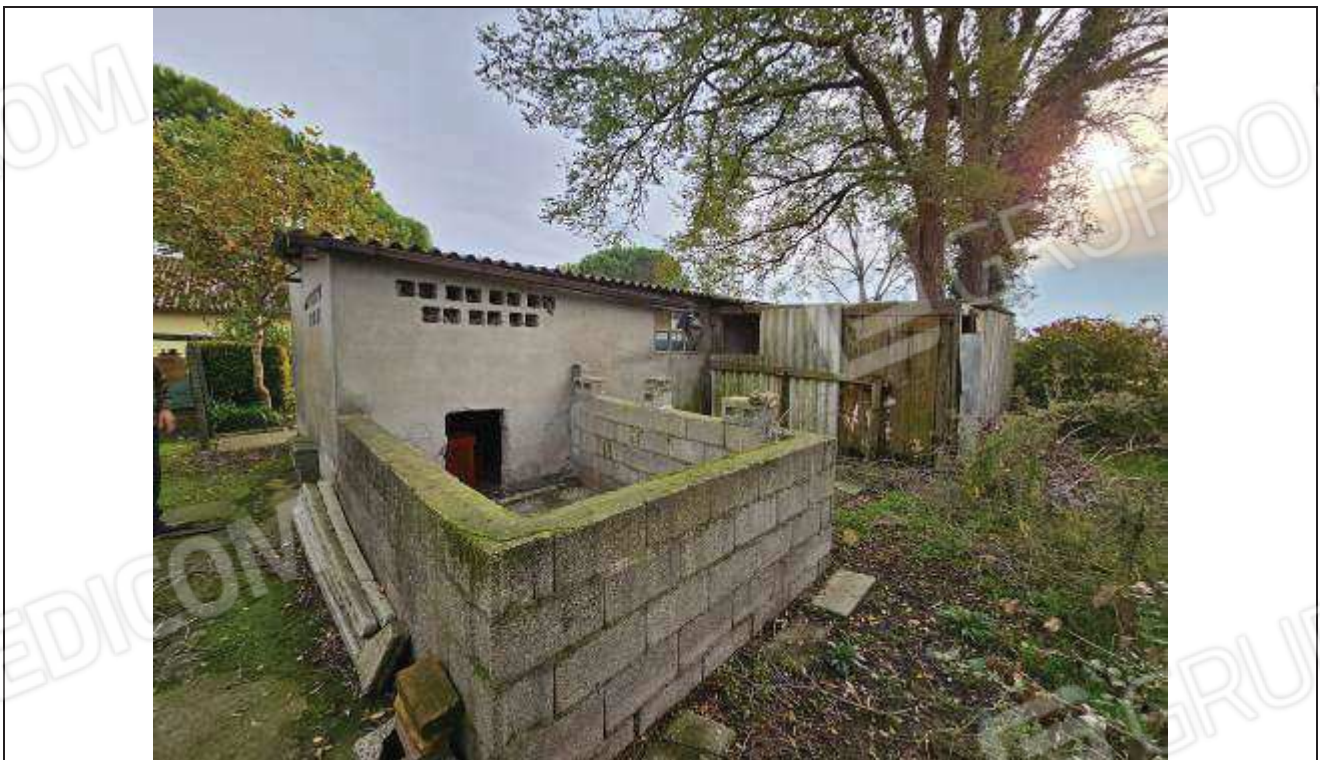
12 Vista del dell'angolo Ovest del deposito attrezzi con manufatto in legno realizzato abusivamente, oggetto di demolizione;

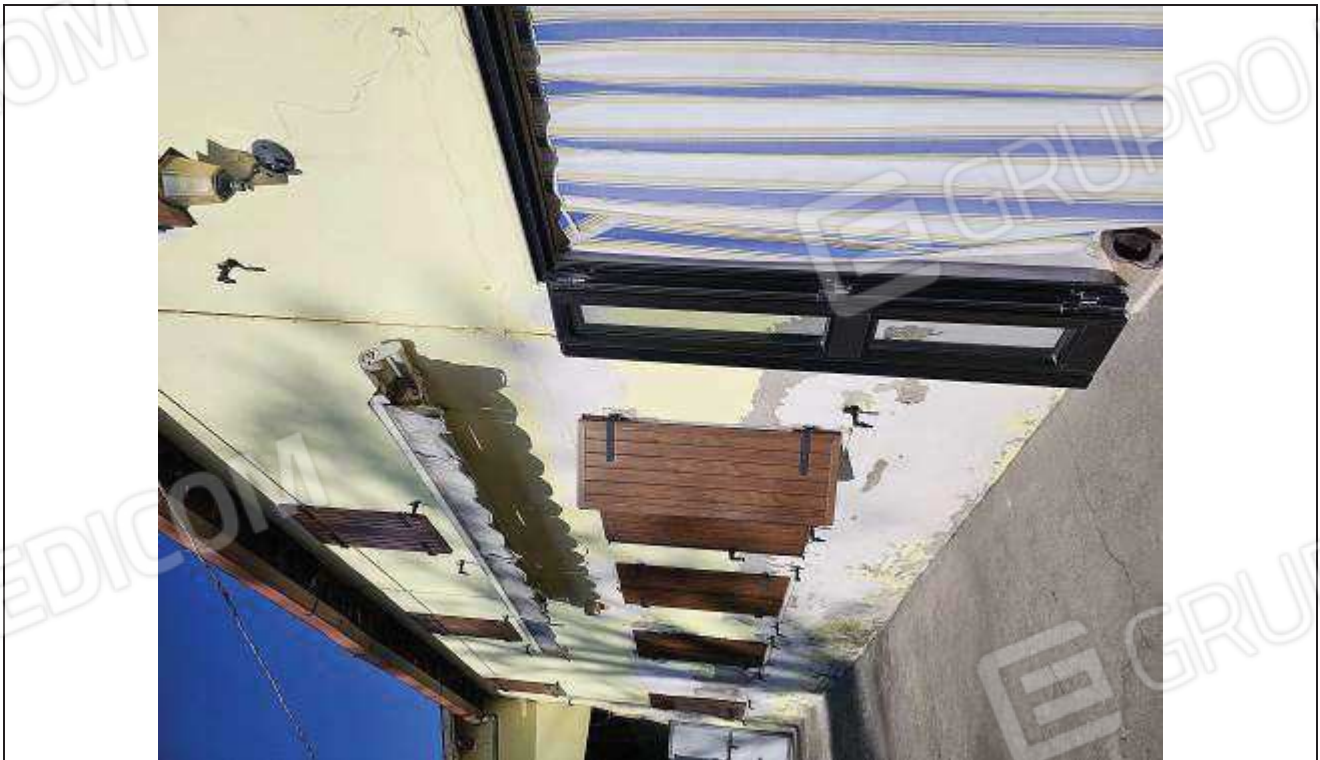
16 Vista dell'ingresso al fabbricato rurale lato Sud-Ovest;

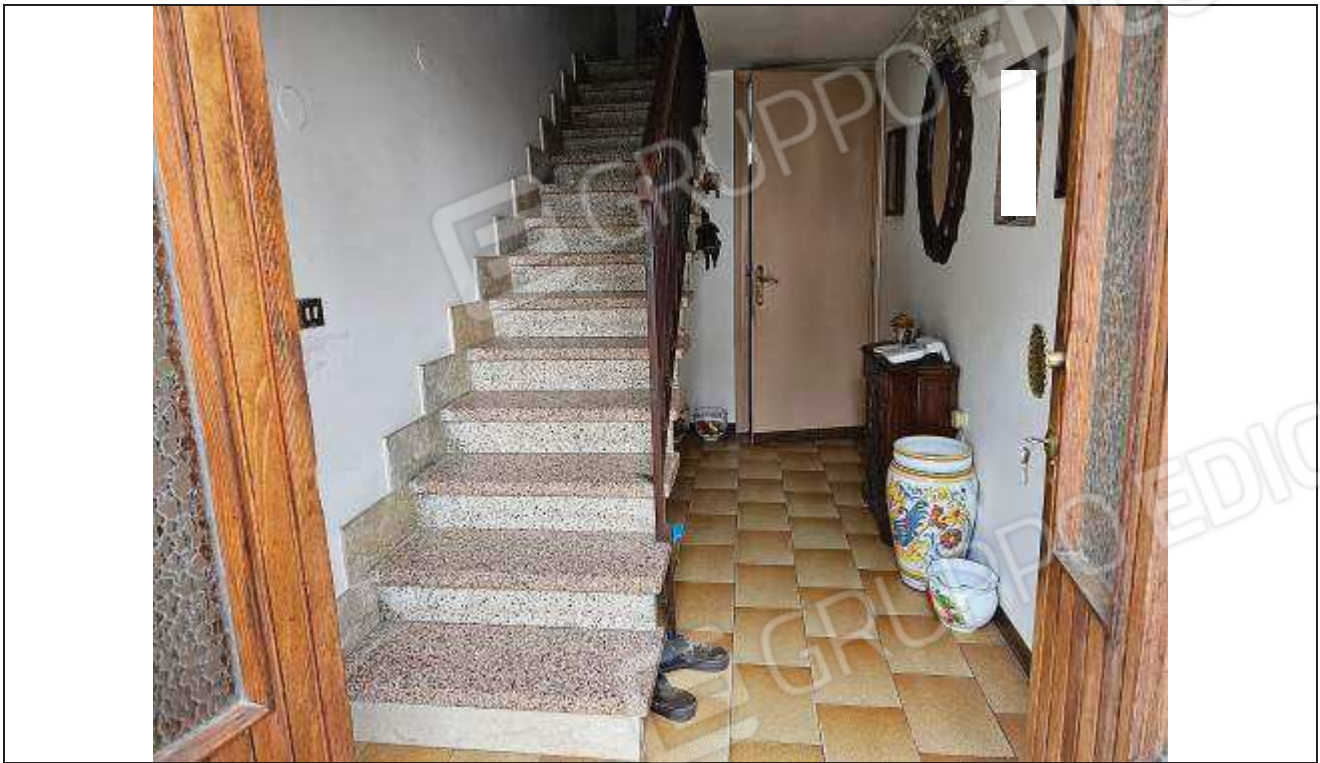
17 Vista dell'ingresso con vano scale e porta di accesso al bagno;

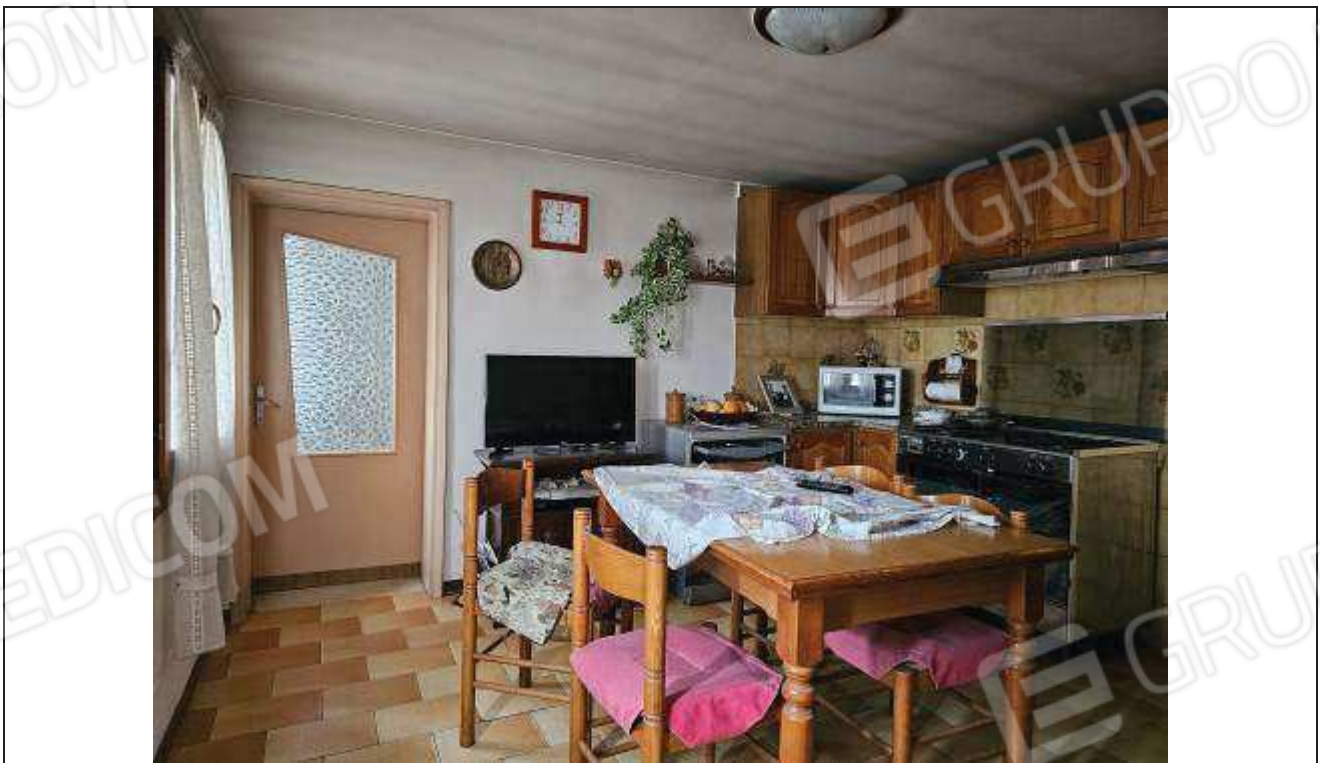
18 Vista del locale cucina;

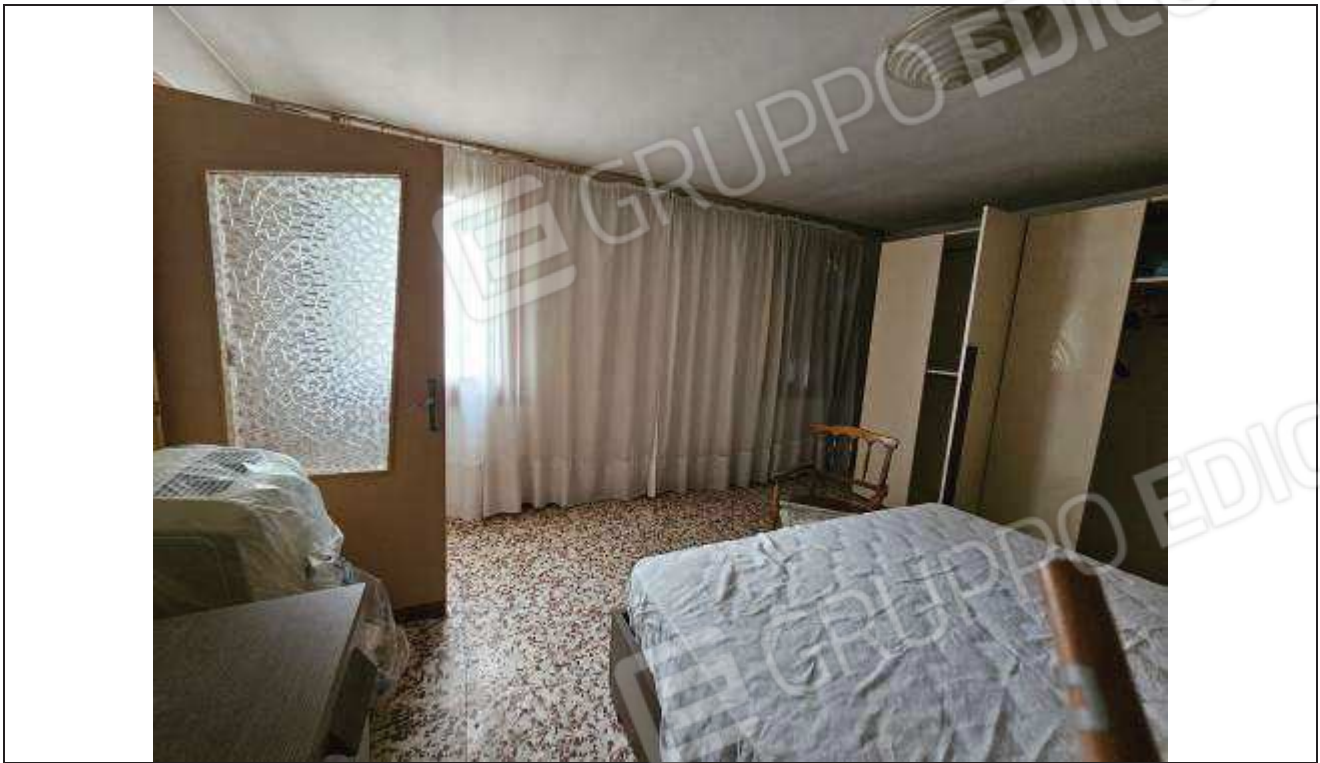
19 Vista del locale pranzo, attualmente adibita a camera da letto;

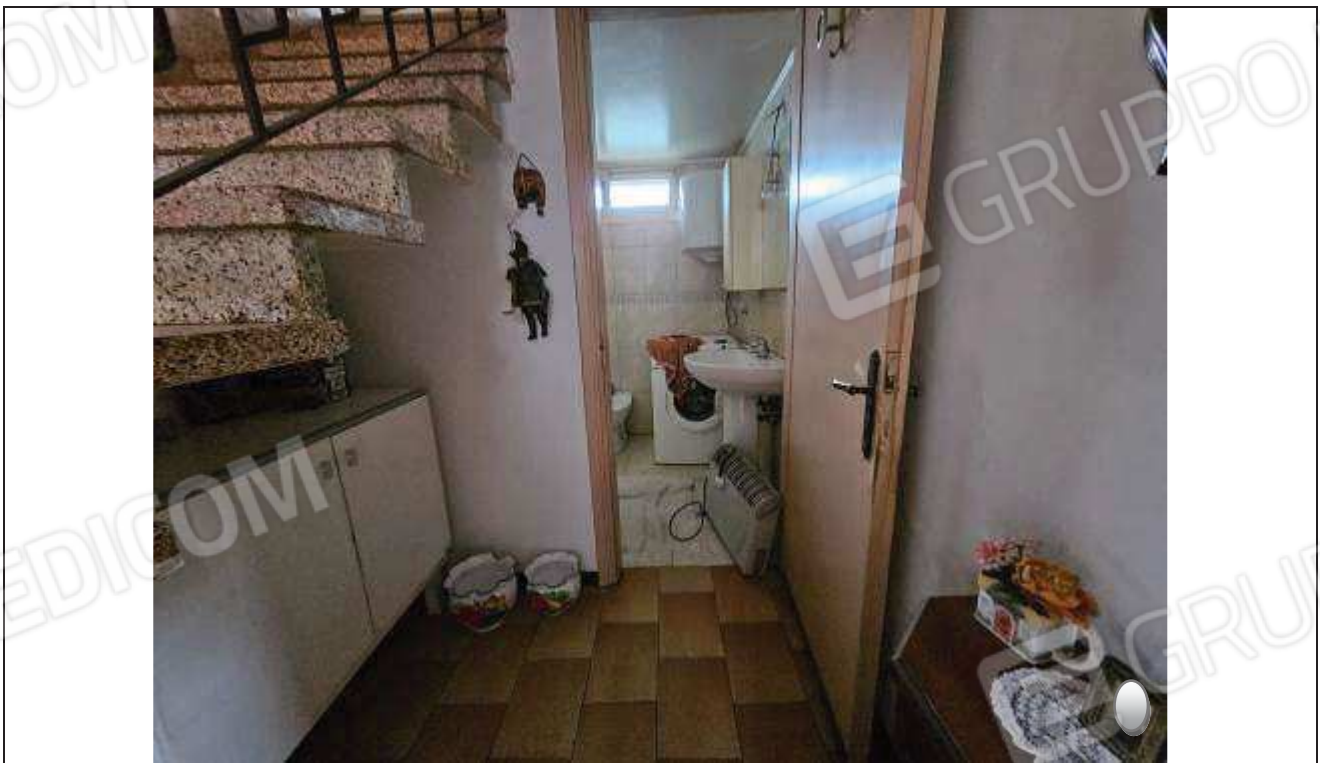
20 Vista del bagno dall'ingresso;

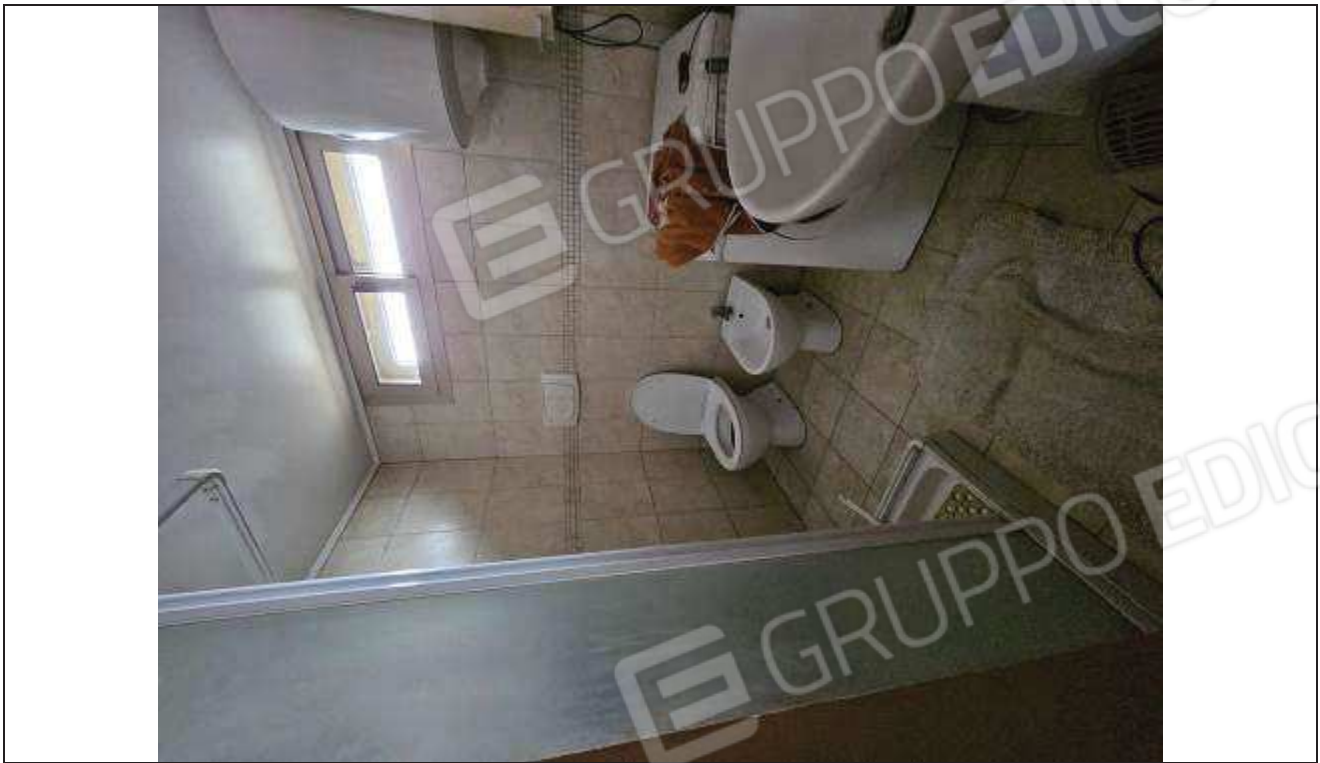
21 Vista interna del bagno;

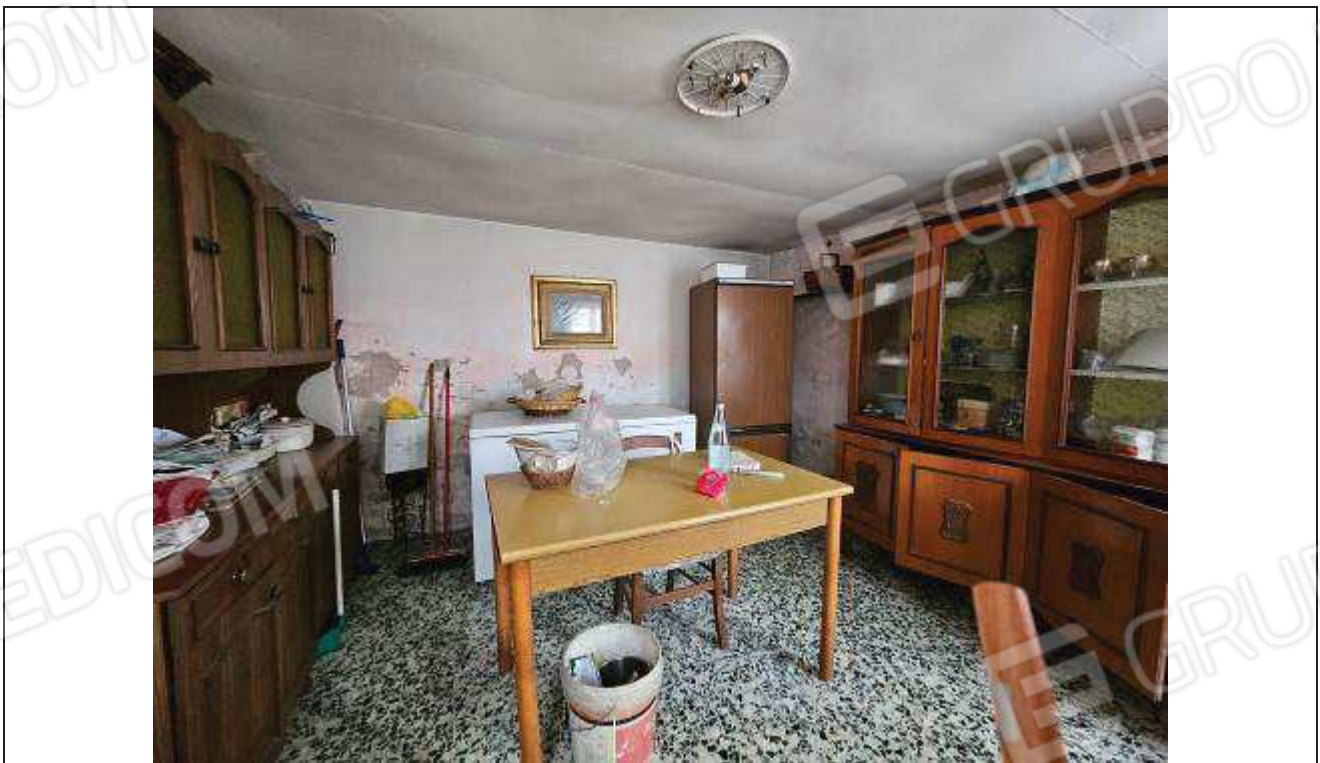
22 Vista del soggiorno;

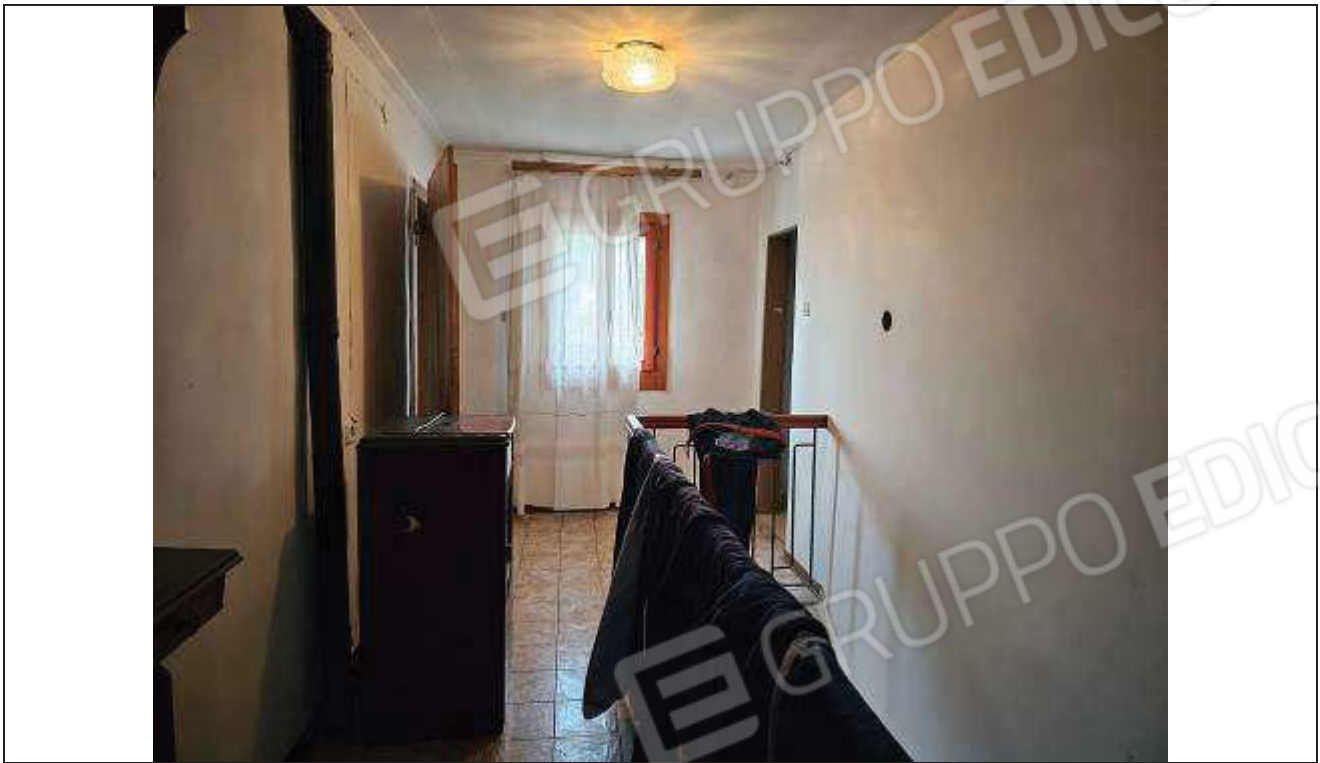
27 Vista dal disimpegno al piano primo;

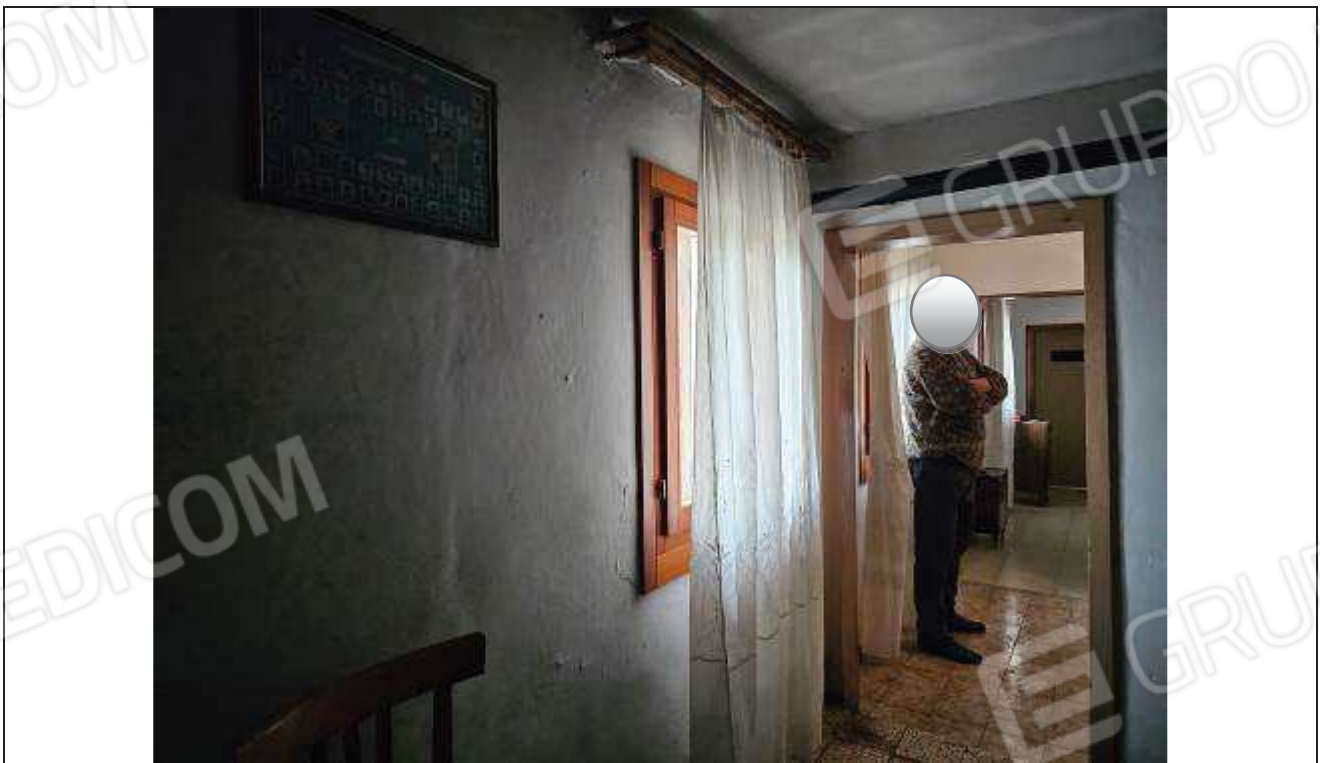
28 Vista dal disimpegno verso la camera singola;

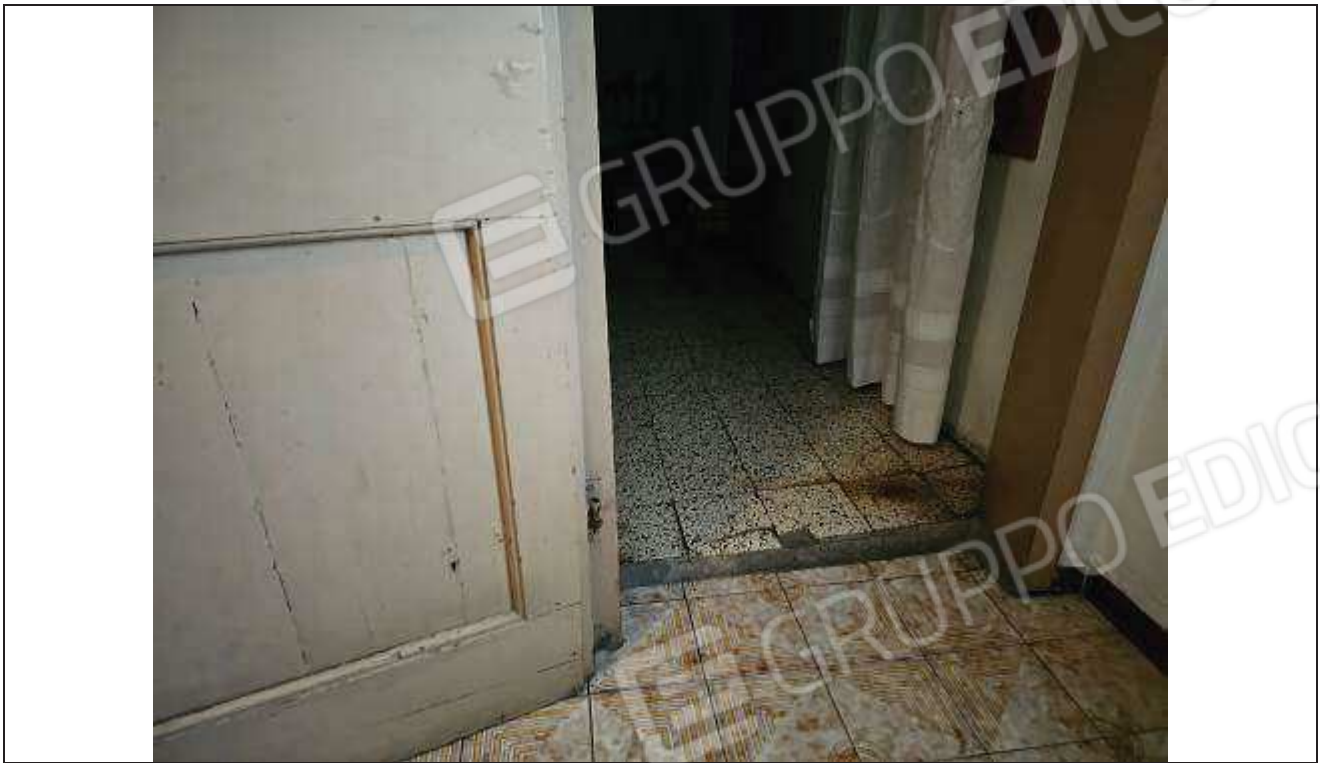
29 Particolare della pavimentazione con gradino dal disimpegno verso la camera da letto;

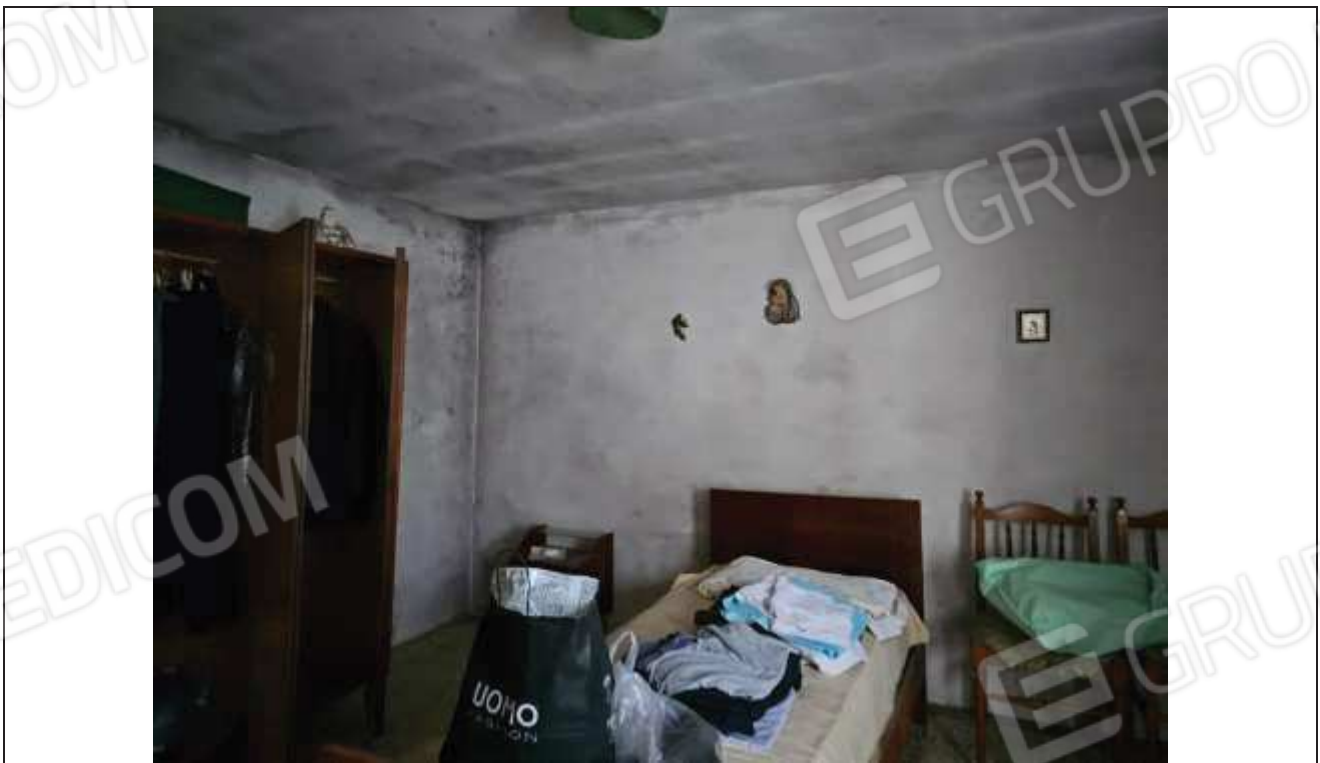
30 Vista della camera a Sud-Est del fabbricato, con evidente presenza di muffe sulle pareti e soffitto;

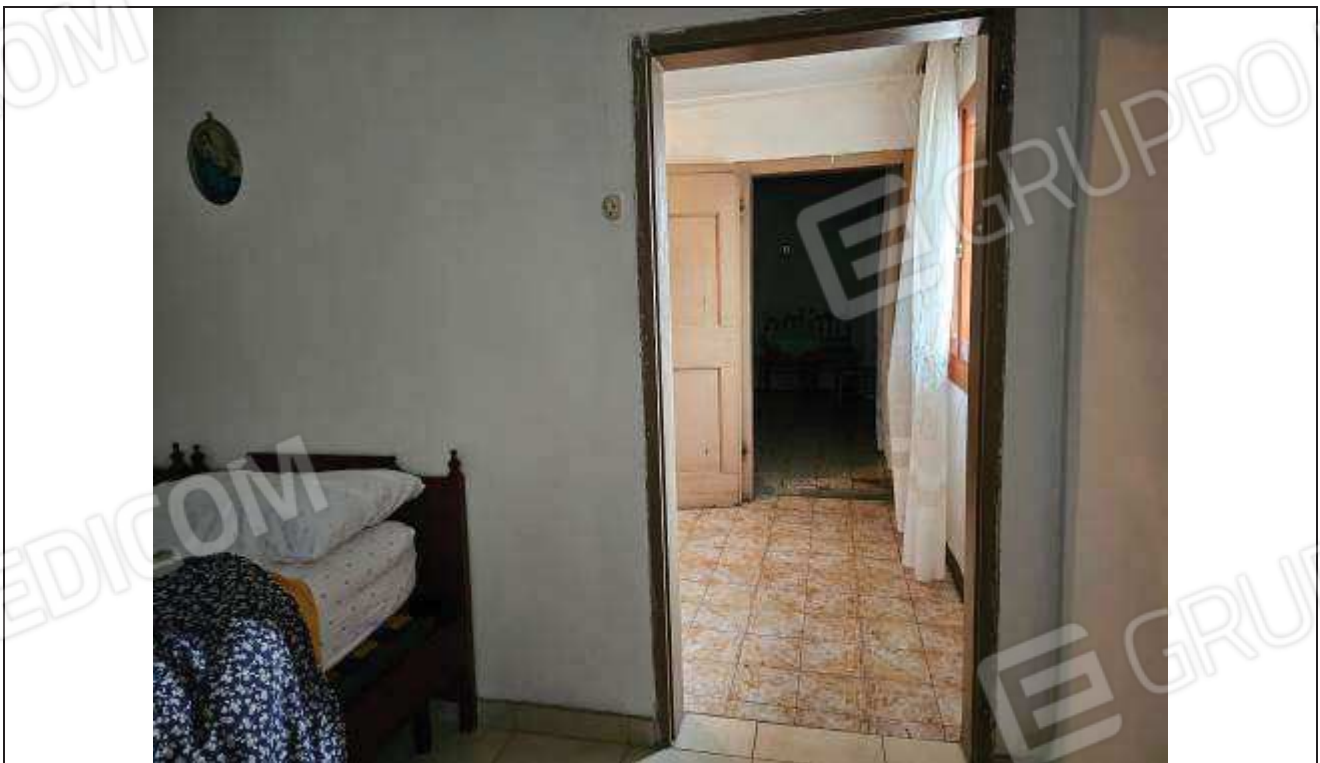
32 Veduta della seconda camera da letto verso il disimpegno;

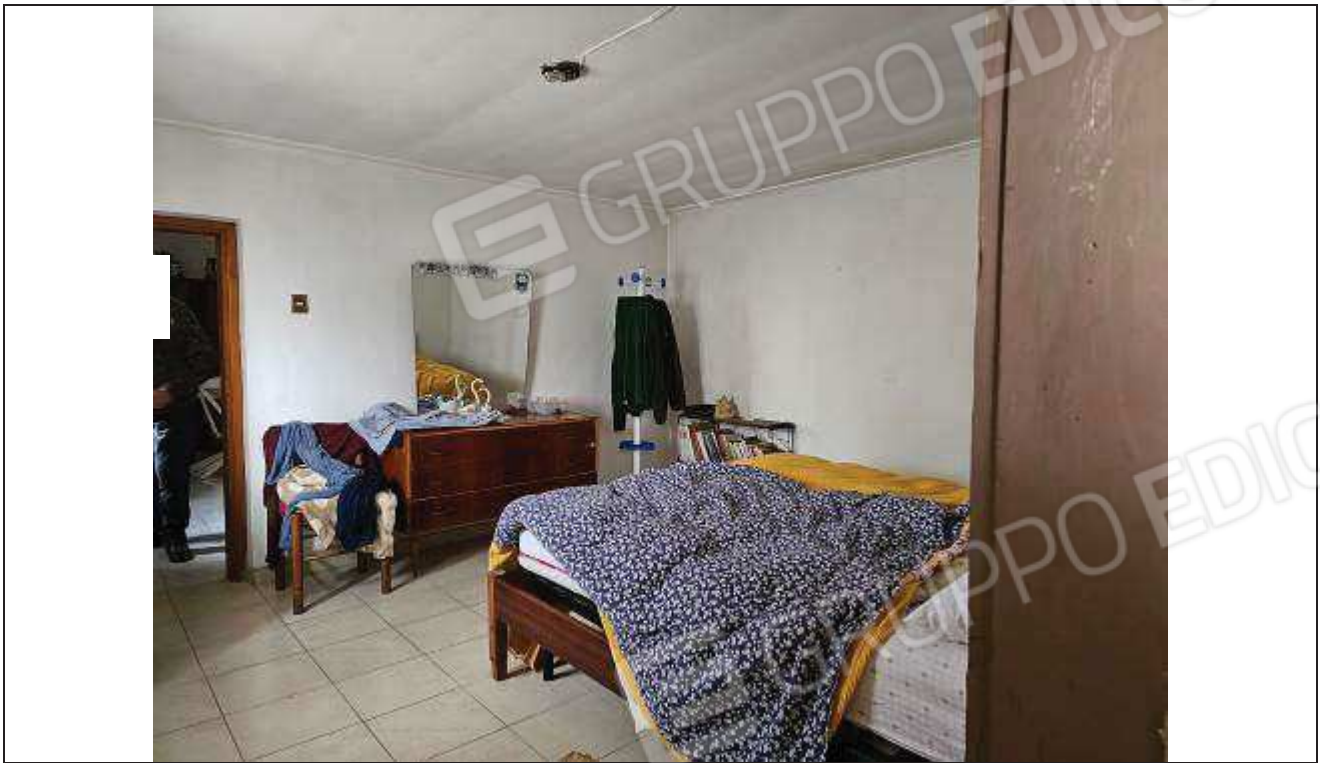
33 Altra vista dall'interno della camera da letto verso la porta che collega ad una terza camera;

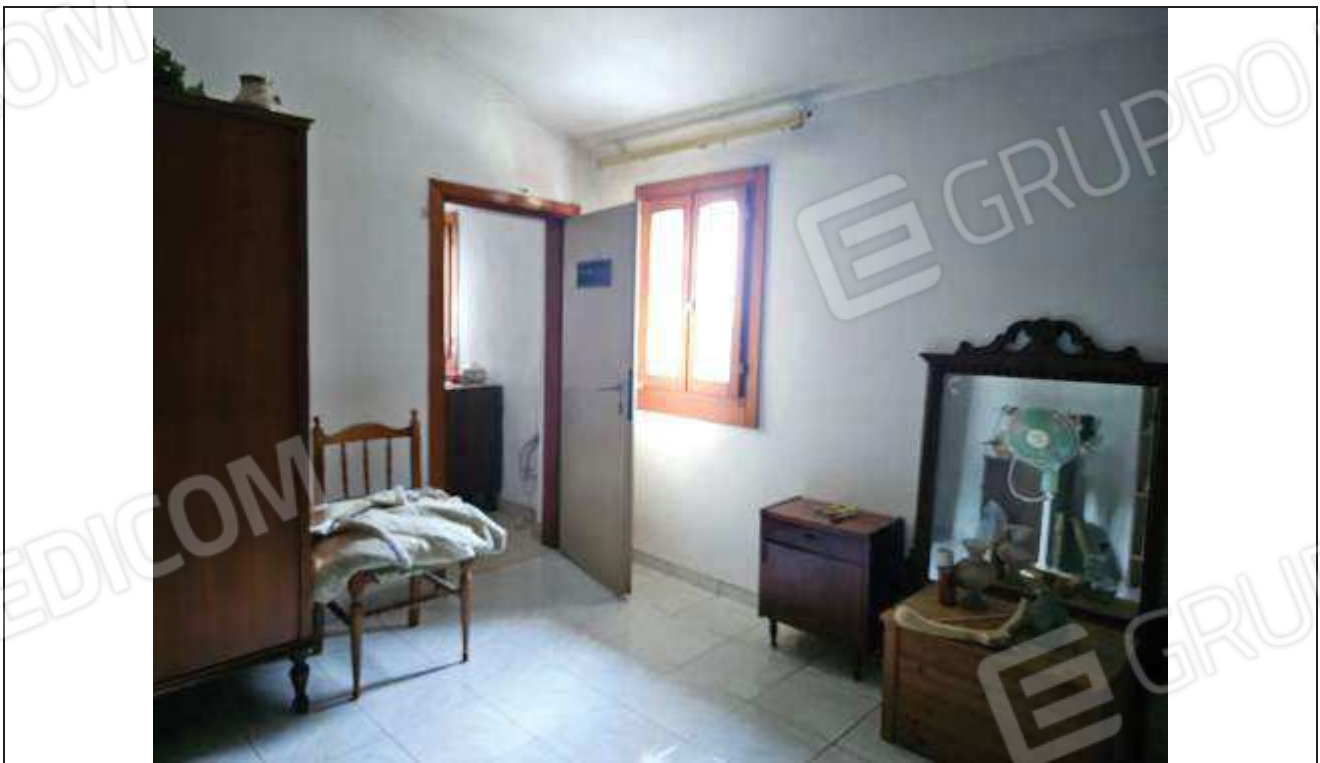
34 Vista dell'ultima camera da letto;

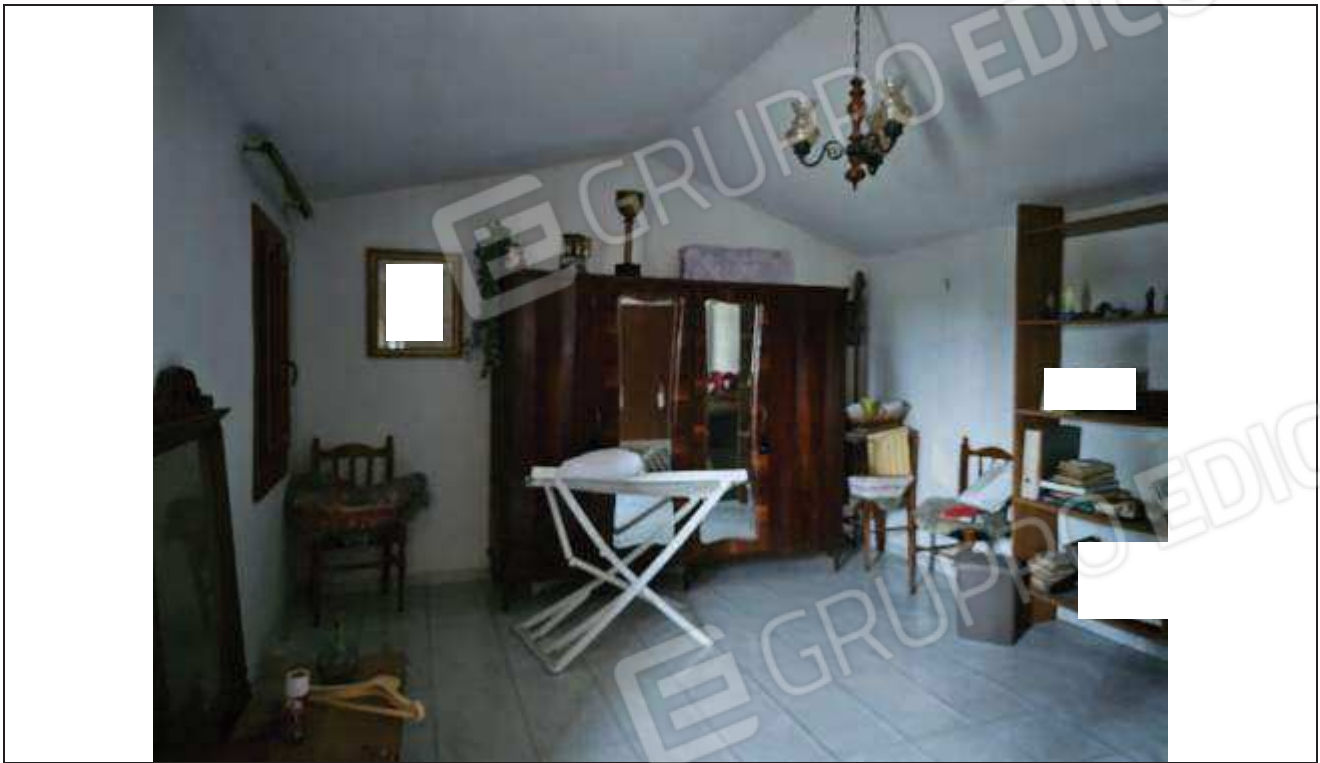
35 Altra vista dell'ultima camera da letto;
