**COMPLESSO RURALE COSTITUITO DA F. RURALE CON ABITAZIONE,
STALLA E DEPOSITI ATTREZZI OLTRE A TERRENI AGRICOLI**

Comune di Codevigo (PD) – Strada Statale n. 309 “Romea” n. 26

-C.F.: fg. 42, part. n. 495, Sub. 2 (Abitazione) e Sub. 3 (Stalla e Deposito Attrezzi)
eretti sull’area C.T. fg. 42 part. 495

-C.T.: fg. 42, part. n. 77, part. n. 494, part. n. 82 e part. n. 169

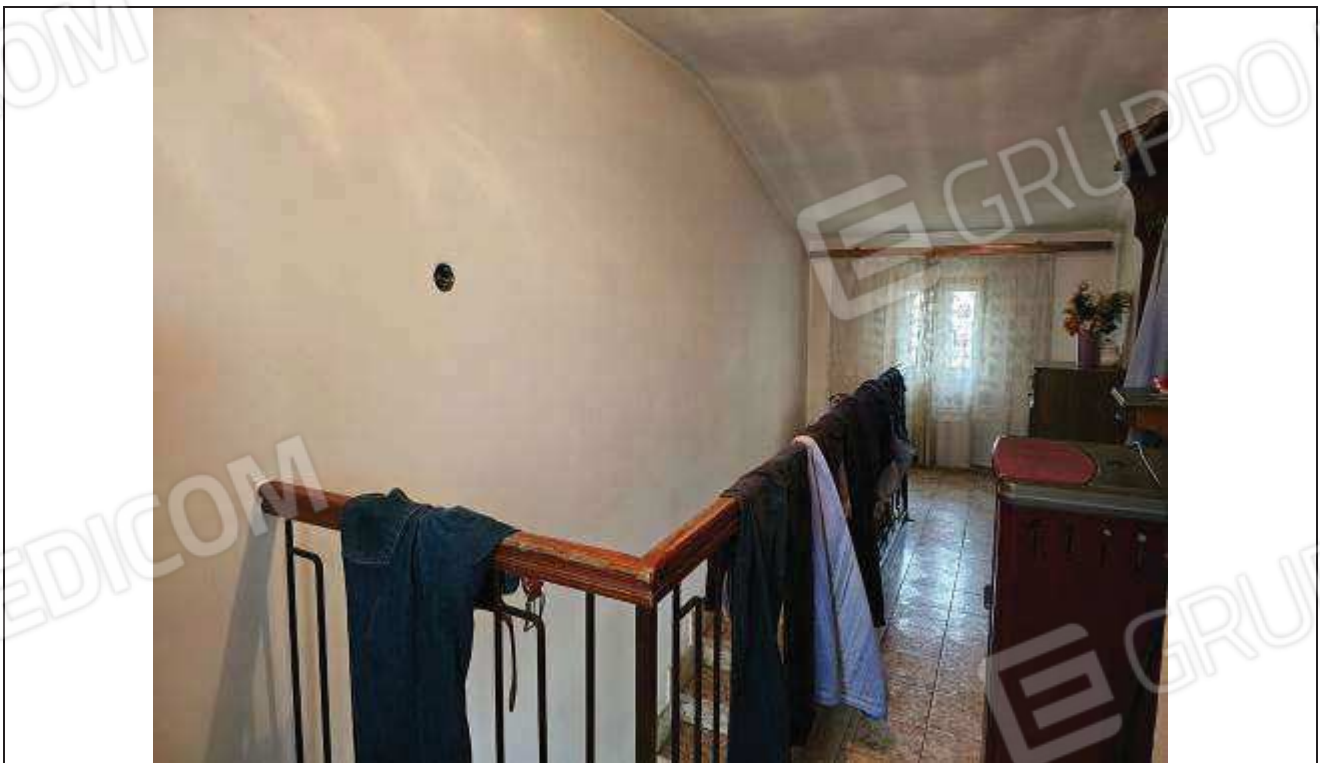
36 Vista del disimpegno verso il vano scale;

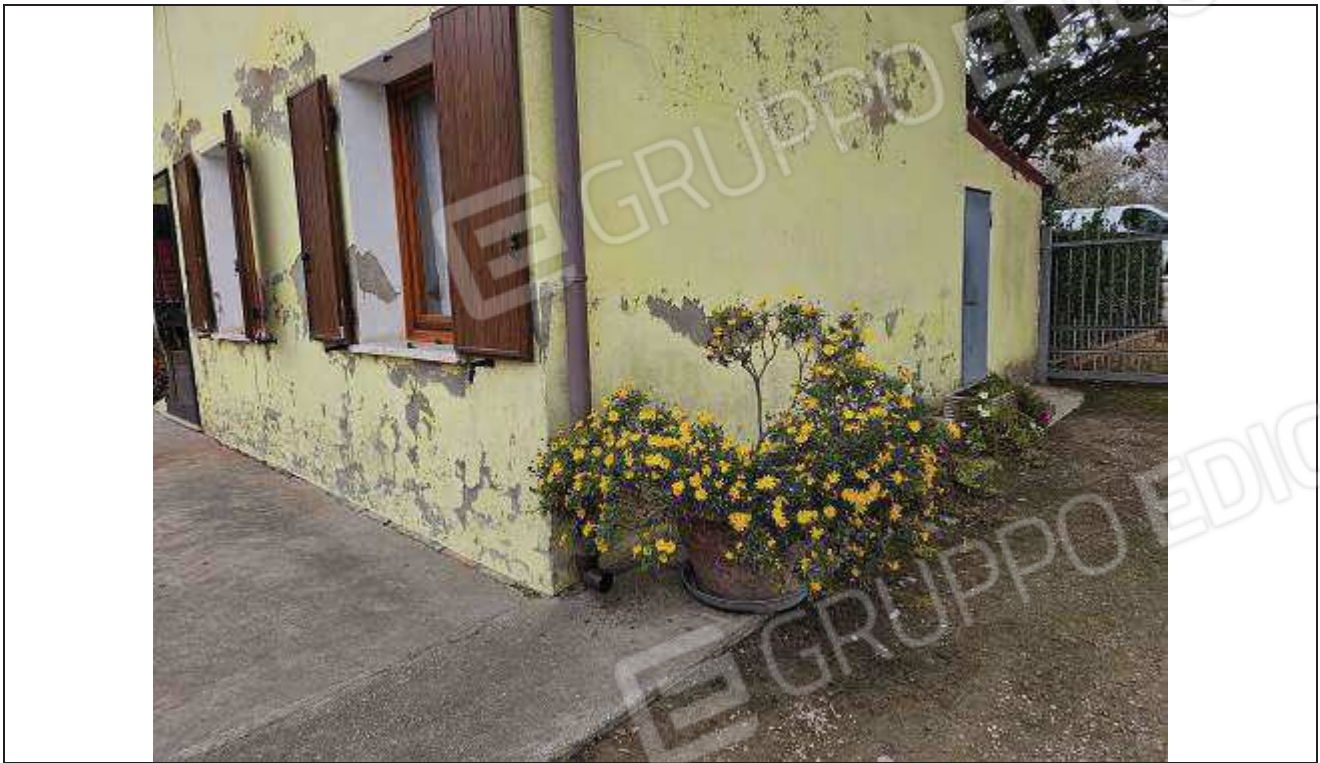
37 Vista del fabbricato rurale angolo Sud-Est con particolare dell'ingresso esterno al vano Ripostiglio;

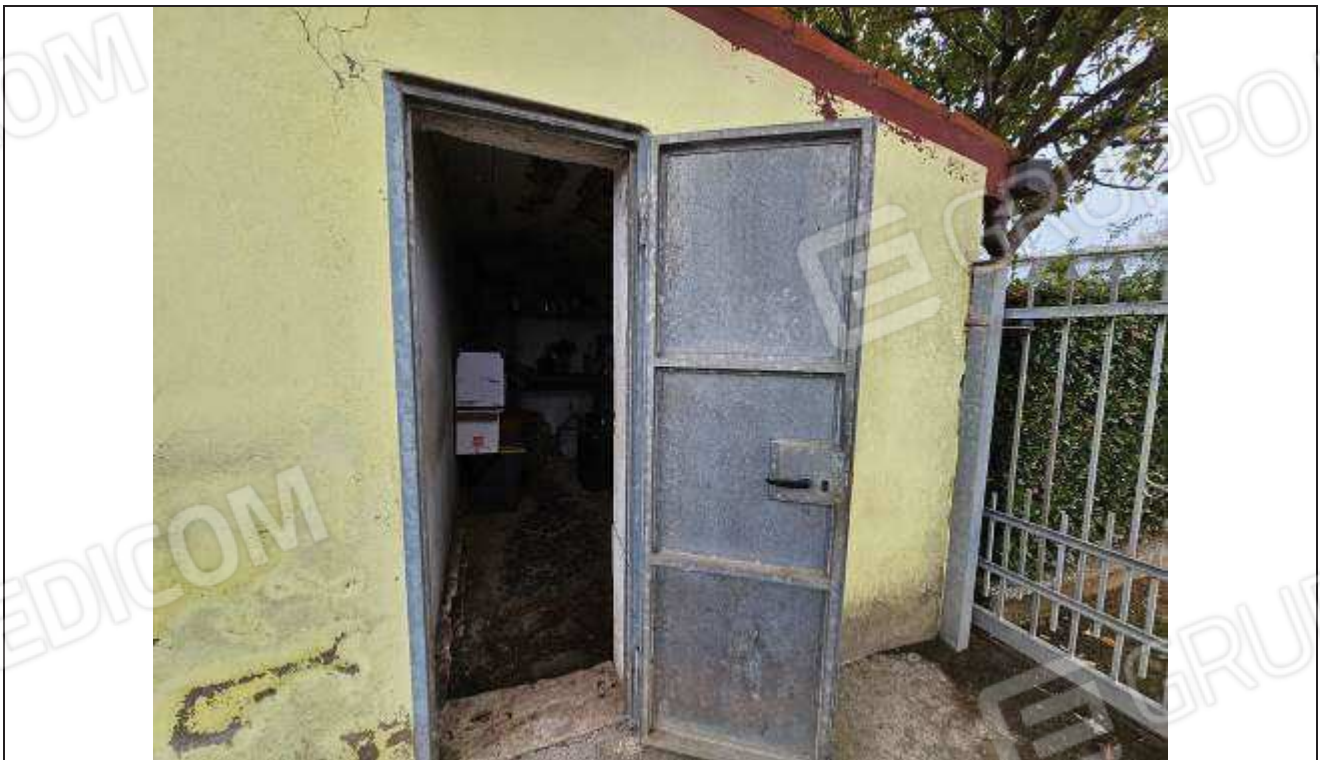
38 Vista del ripostiglio sul lato Sud-Est del fabbricato rurale;

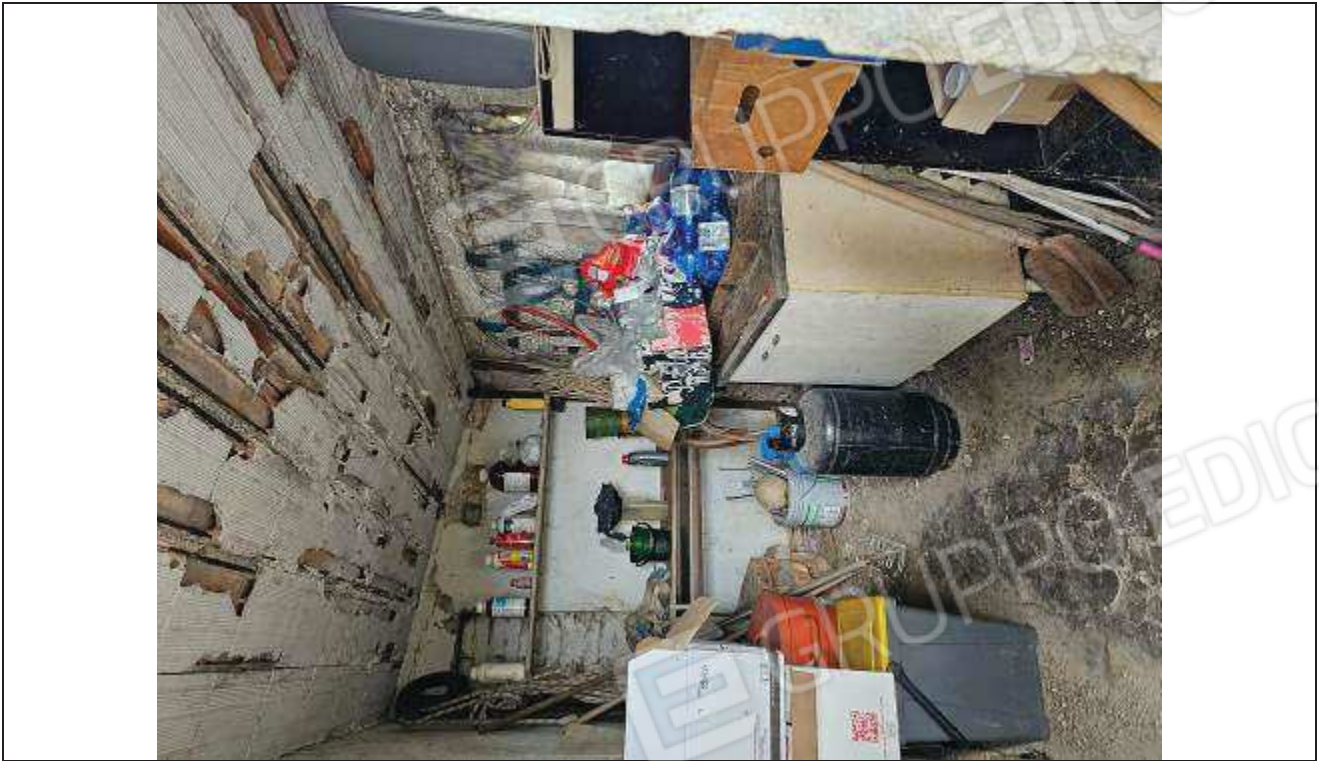
39 Vista interna del ripostiglio;

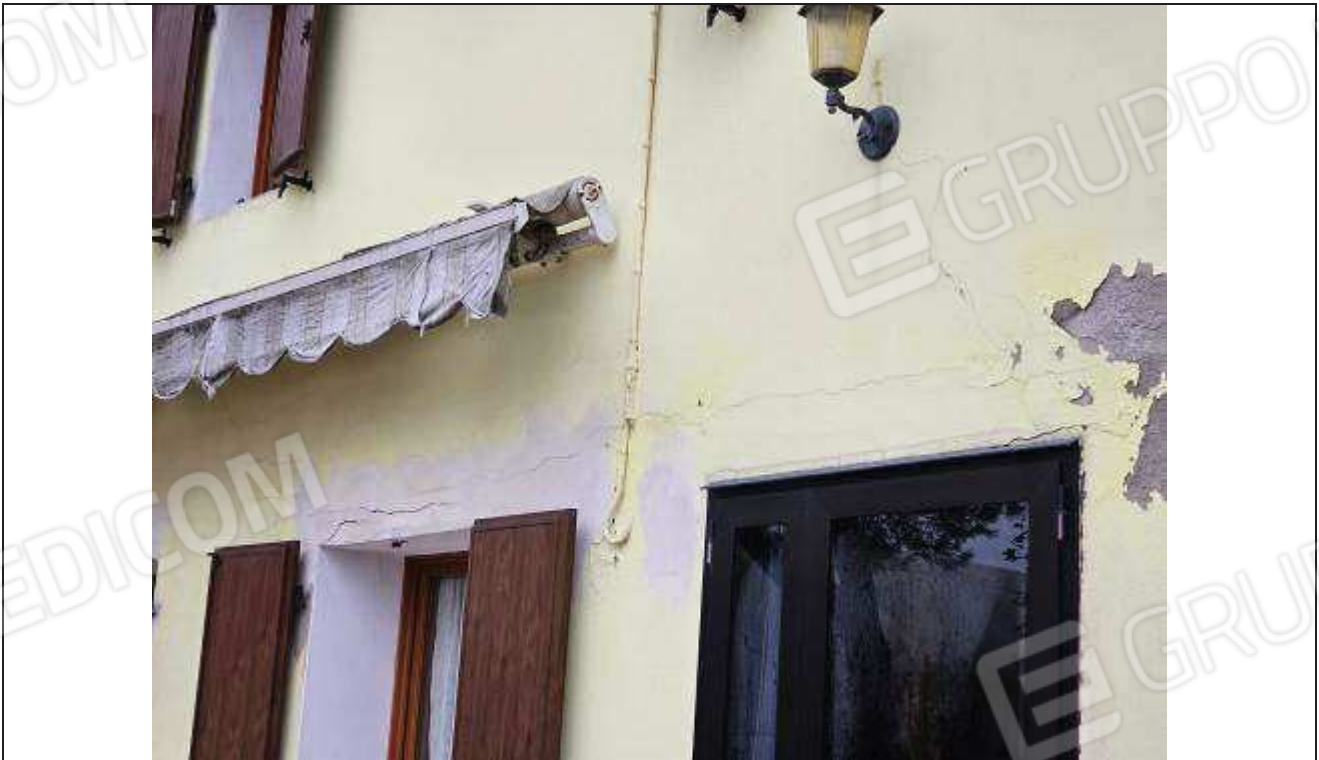
40 Particolare degli scrostamenti e fessurazioni presenti sulla facciata Sud-Ovest, dell'abitazione;

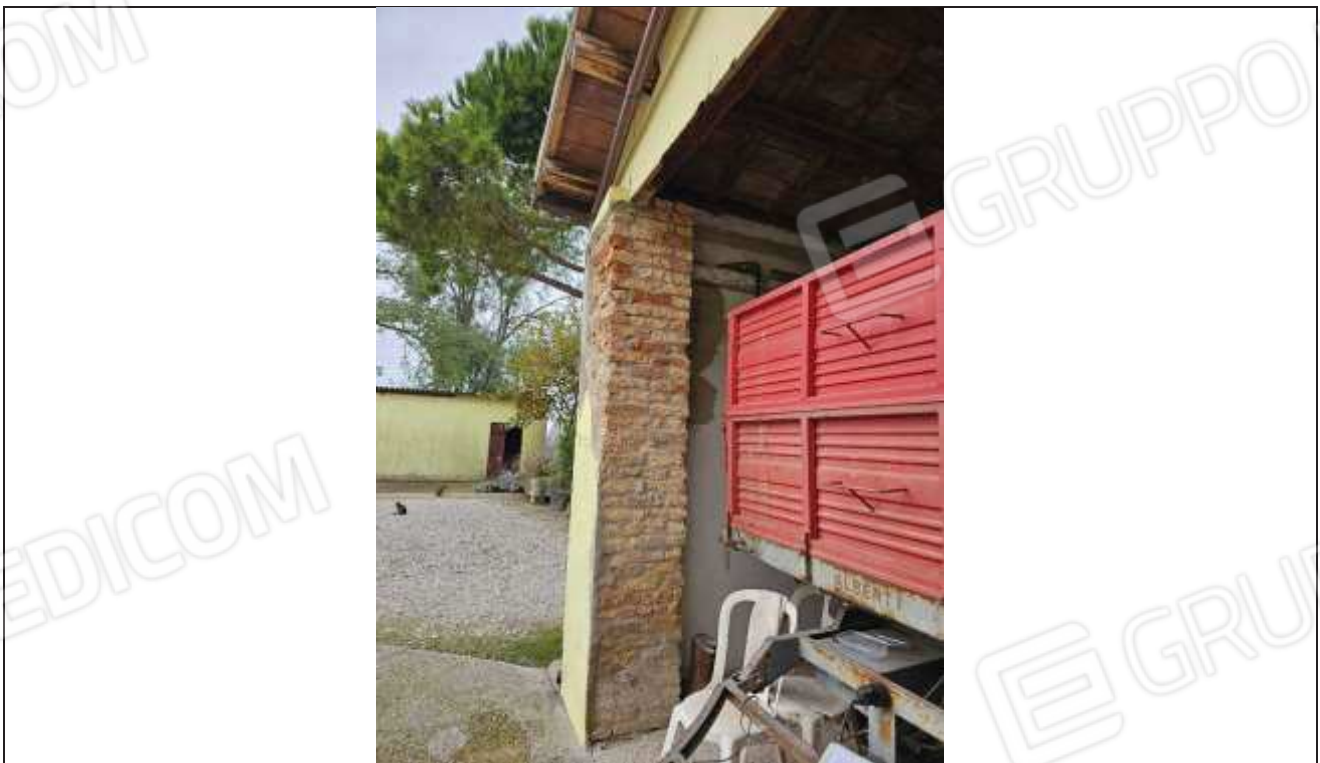
44 Vista dell'accesso al portico;

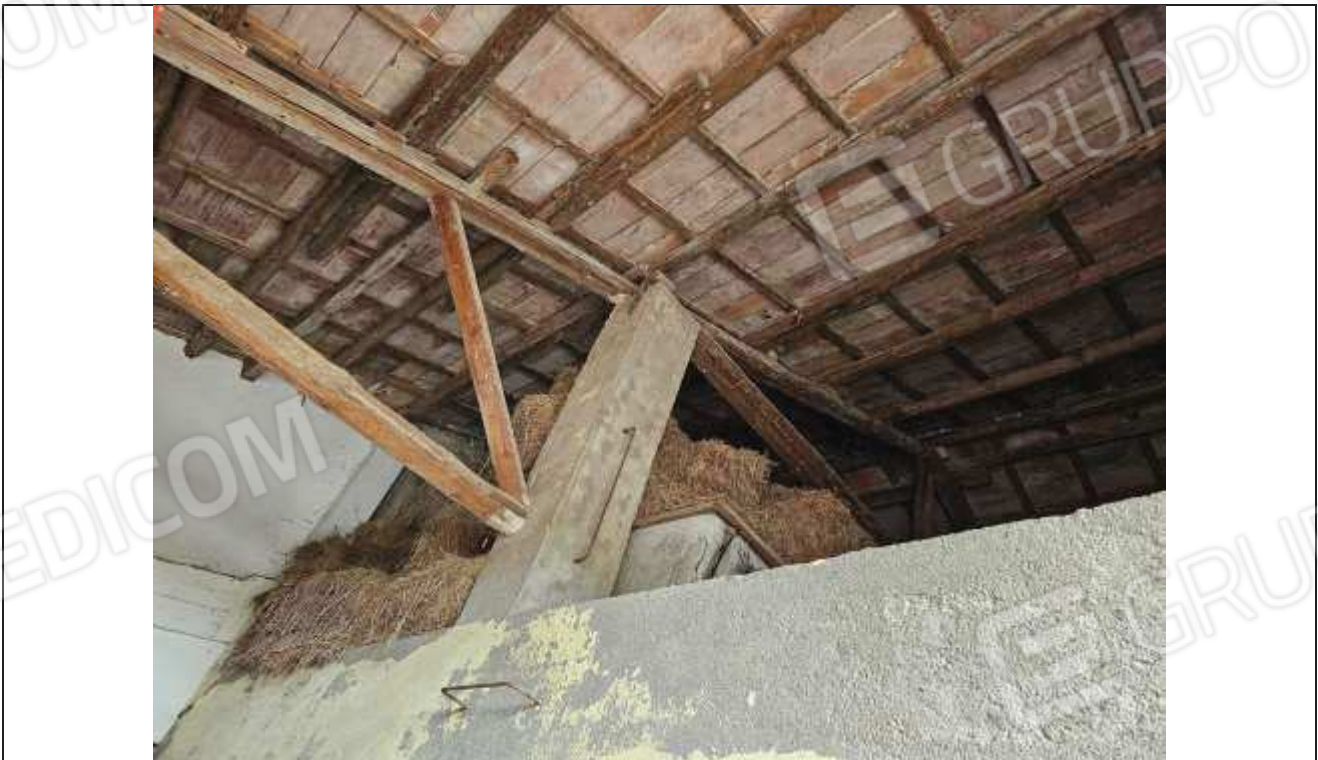
48 Altra vista del fienile;

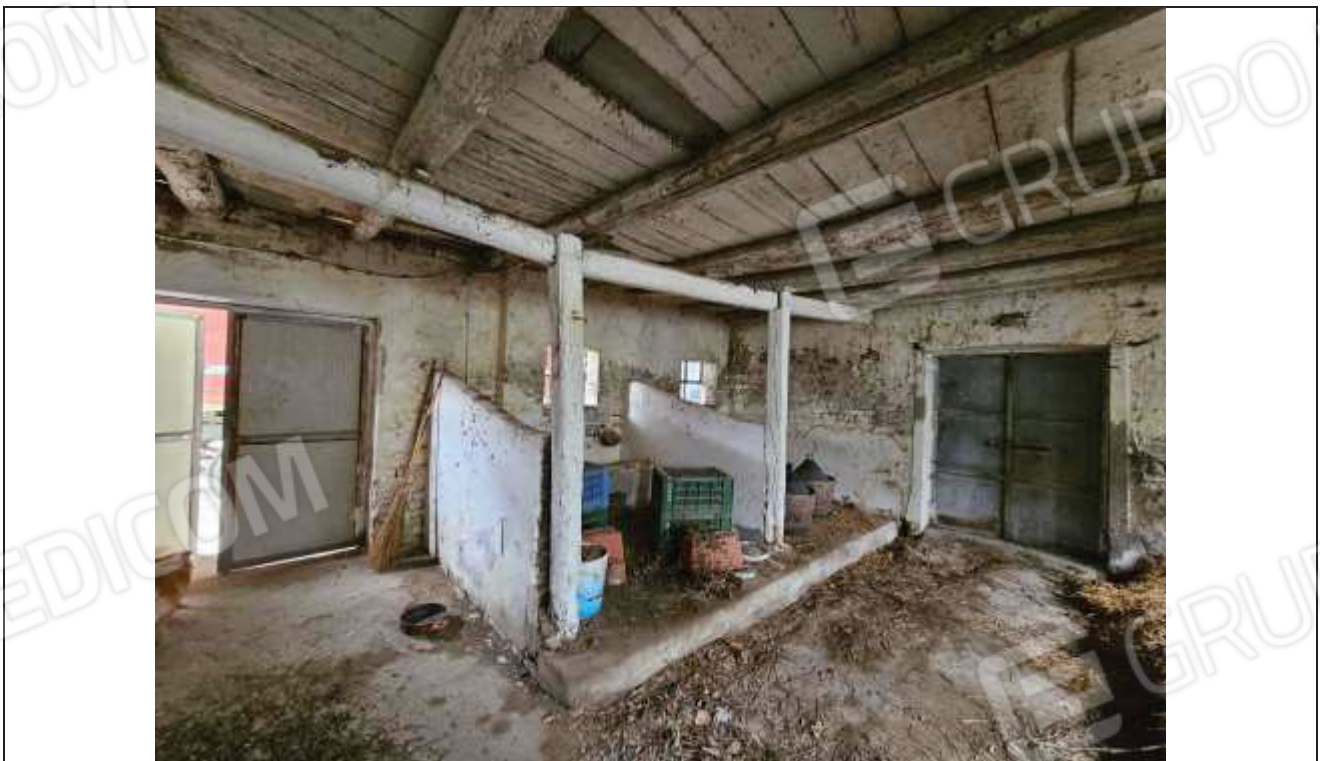
53 Vista interna della stalla verso la porta d'ingresso accessibile dal portico;

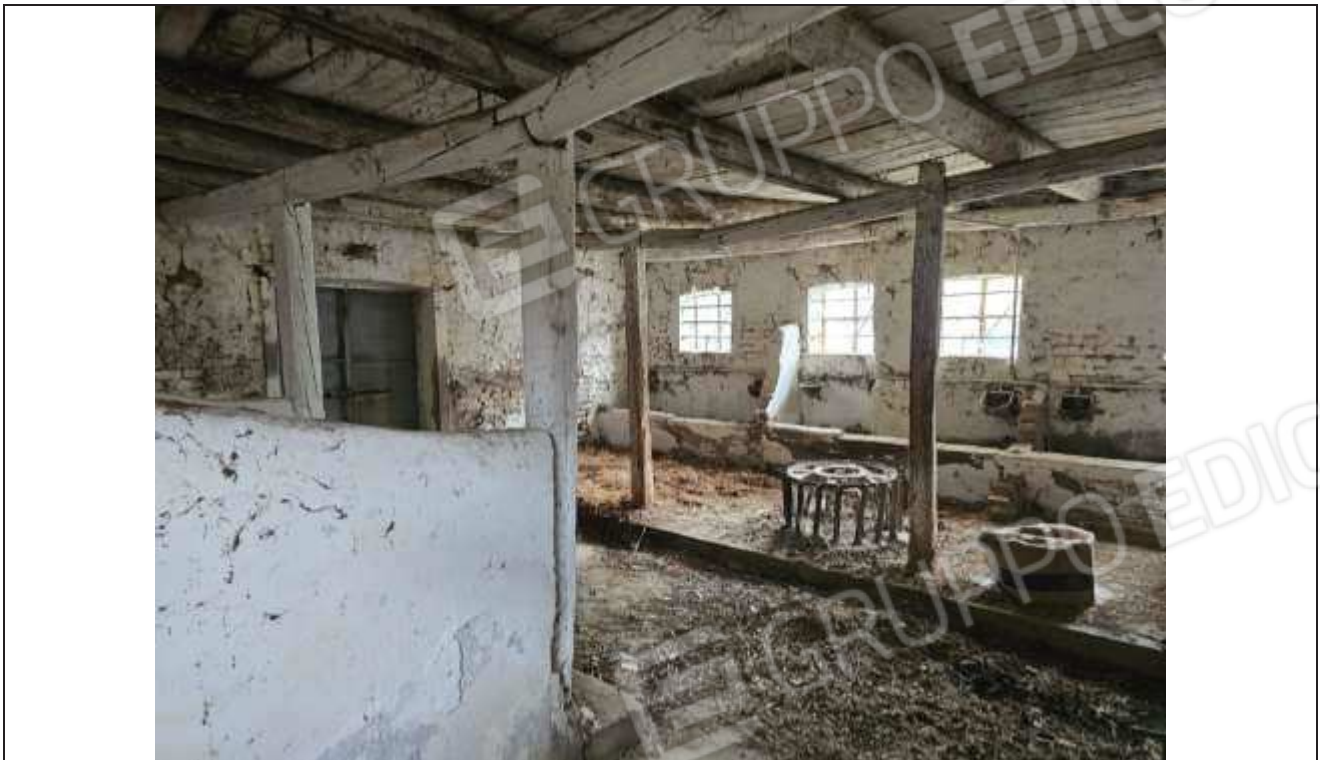
54 Vista interna della stalla e della seconda porta collocata a Nord-Ovest del fabbricato;

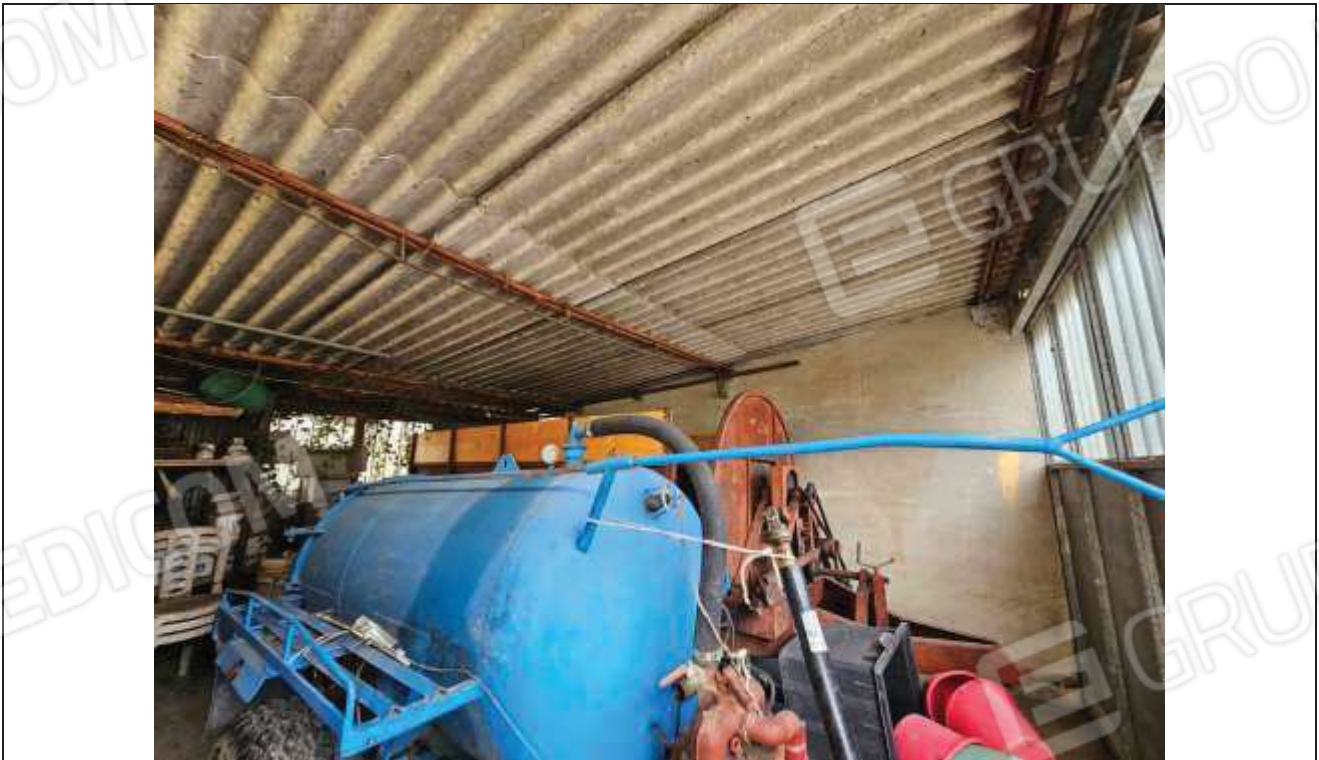
59 Vista interna del deposito attrezzi abusivo;

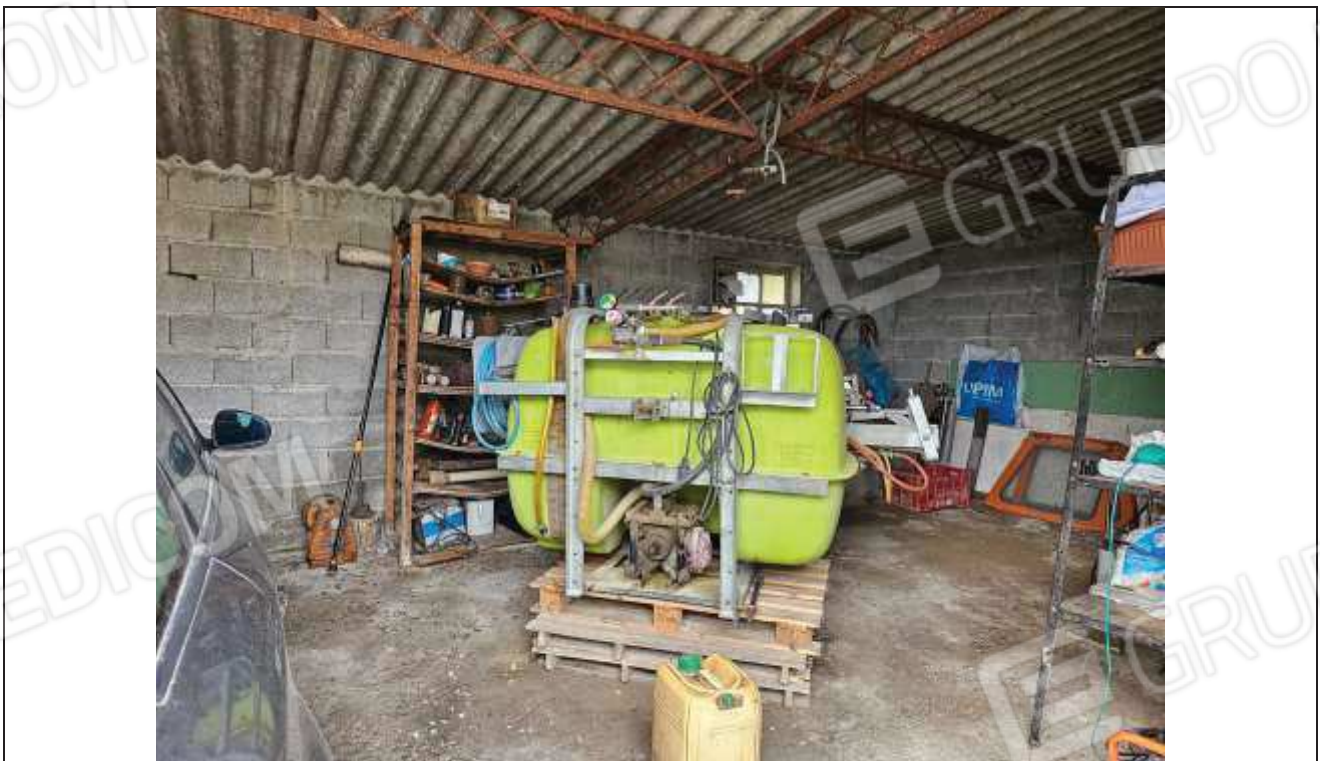
63 Altra vista interna del deposito attrezzi;

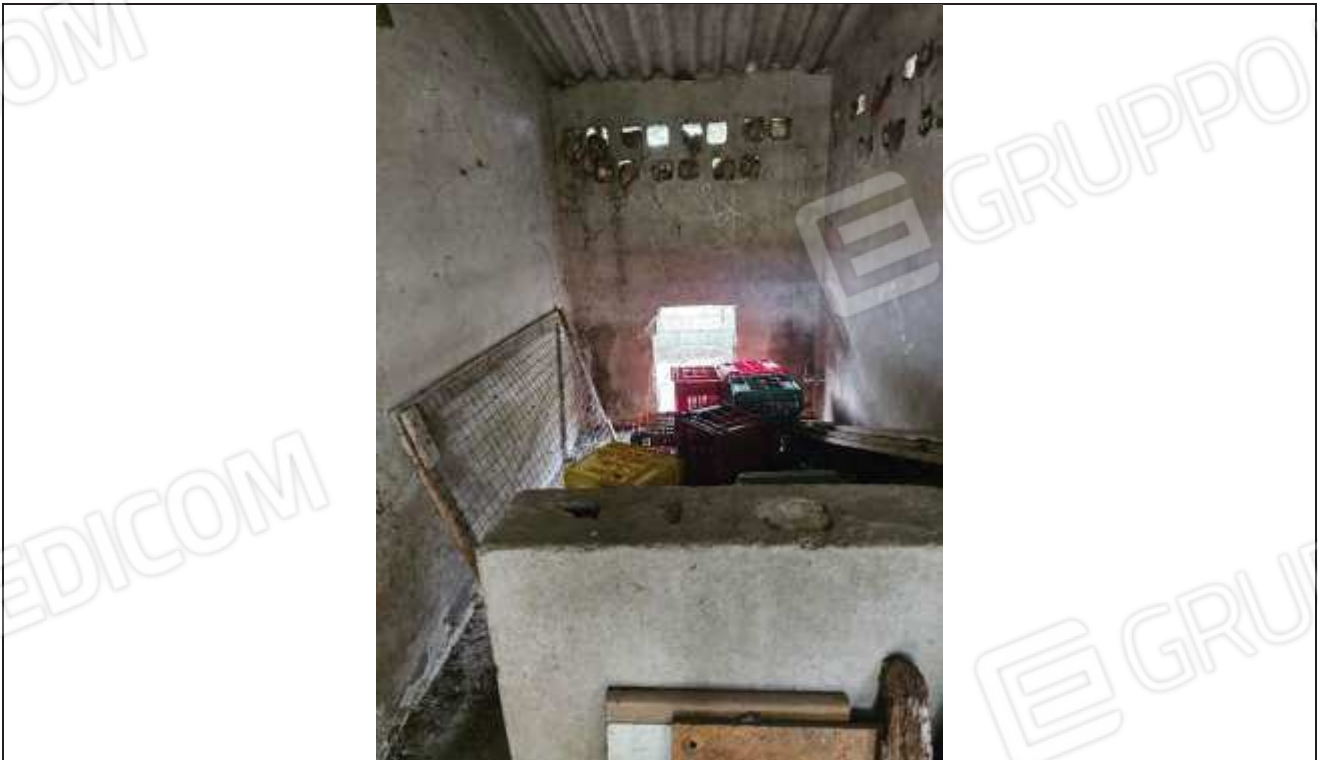
65 Vista dell'accesso al porcile;

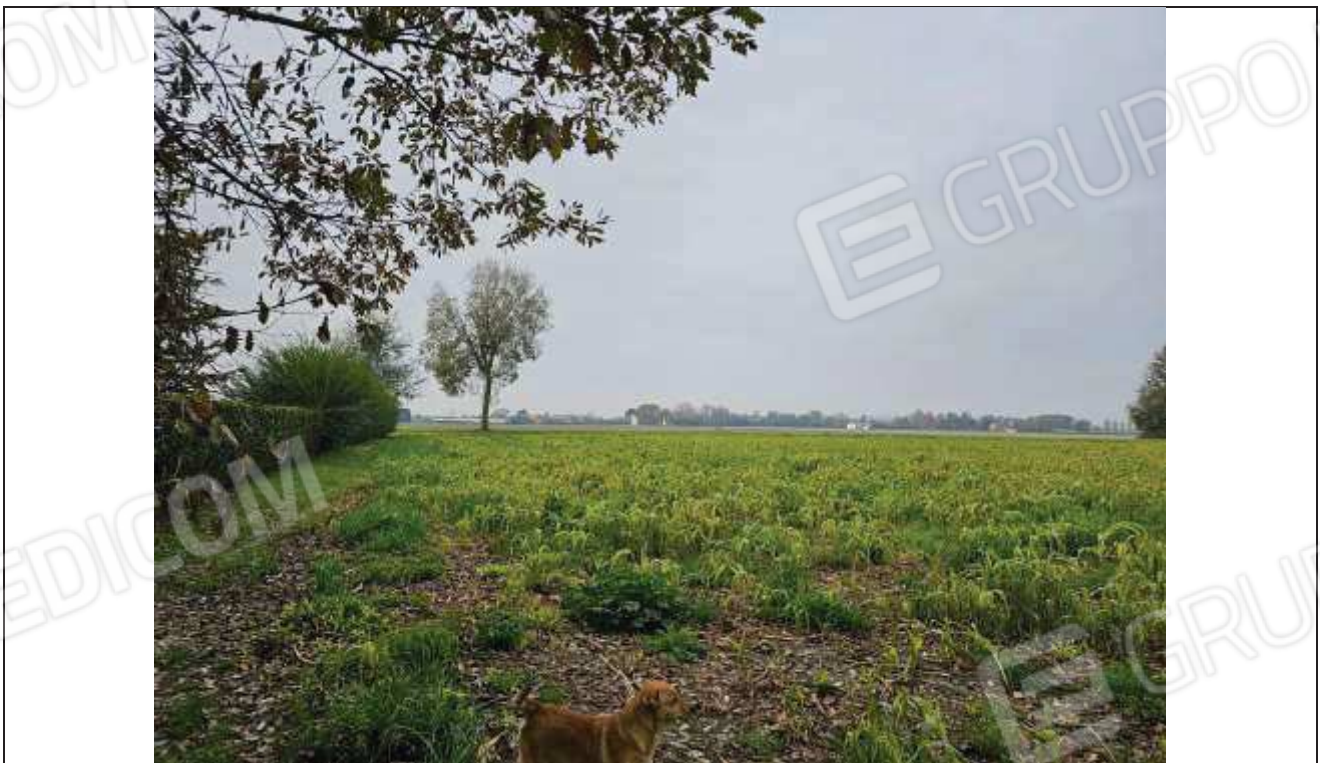
69 Veduta dei terreni agricoli a Nord-Ovest del fabbricato rurale;

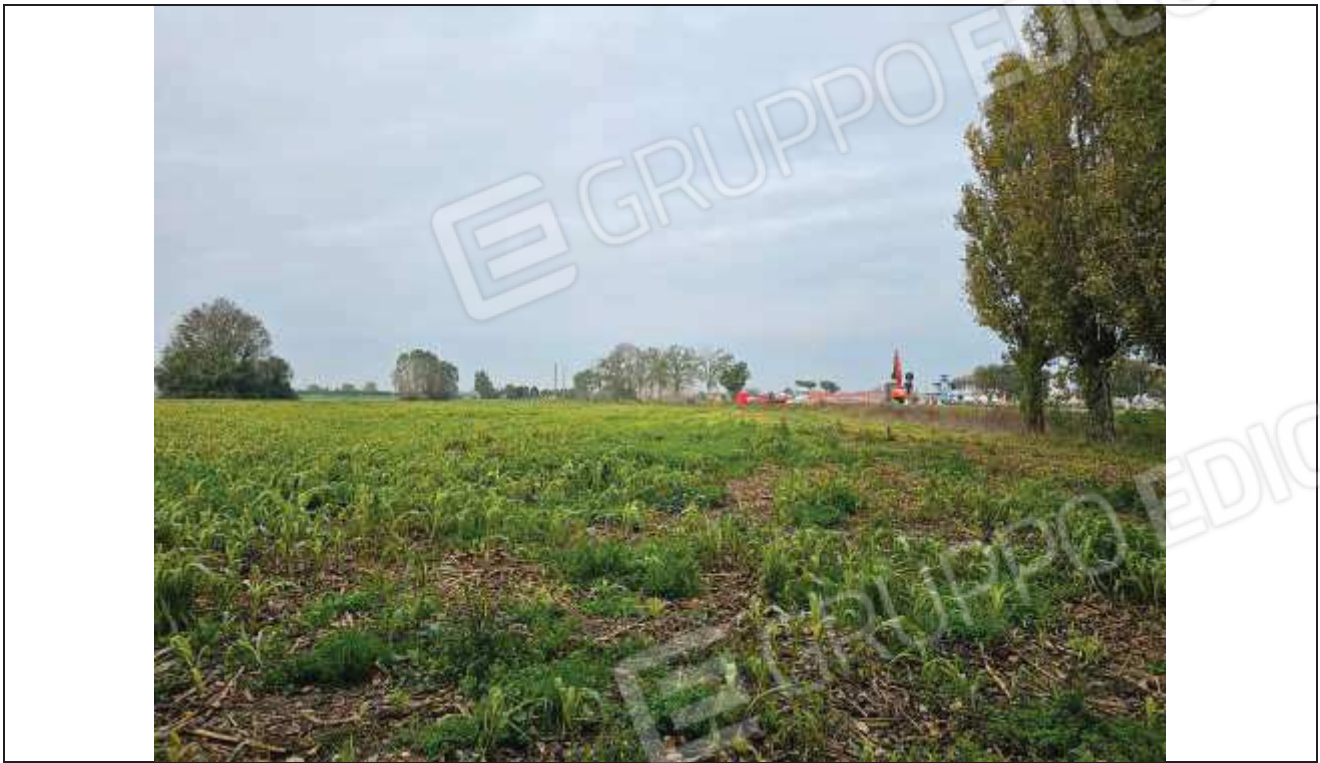
70 Vista dei terreni agricoli -particella n. 77; a Sinistra la siepe di delimitazione dell'area di pertinenza dei fabbricati rurali;

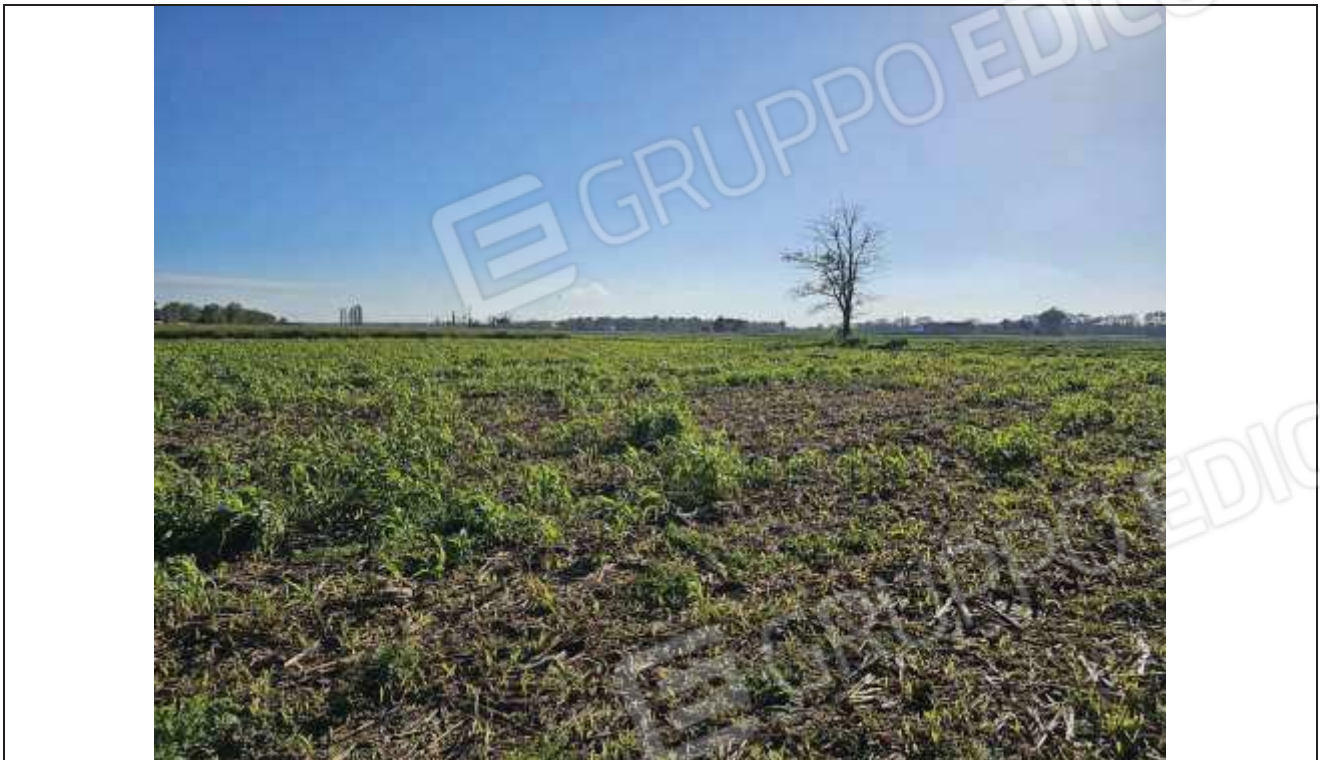
72 Vista della particella n. 494 verso la particella 77;

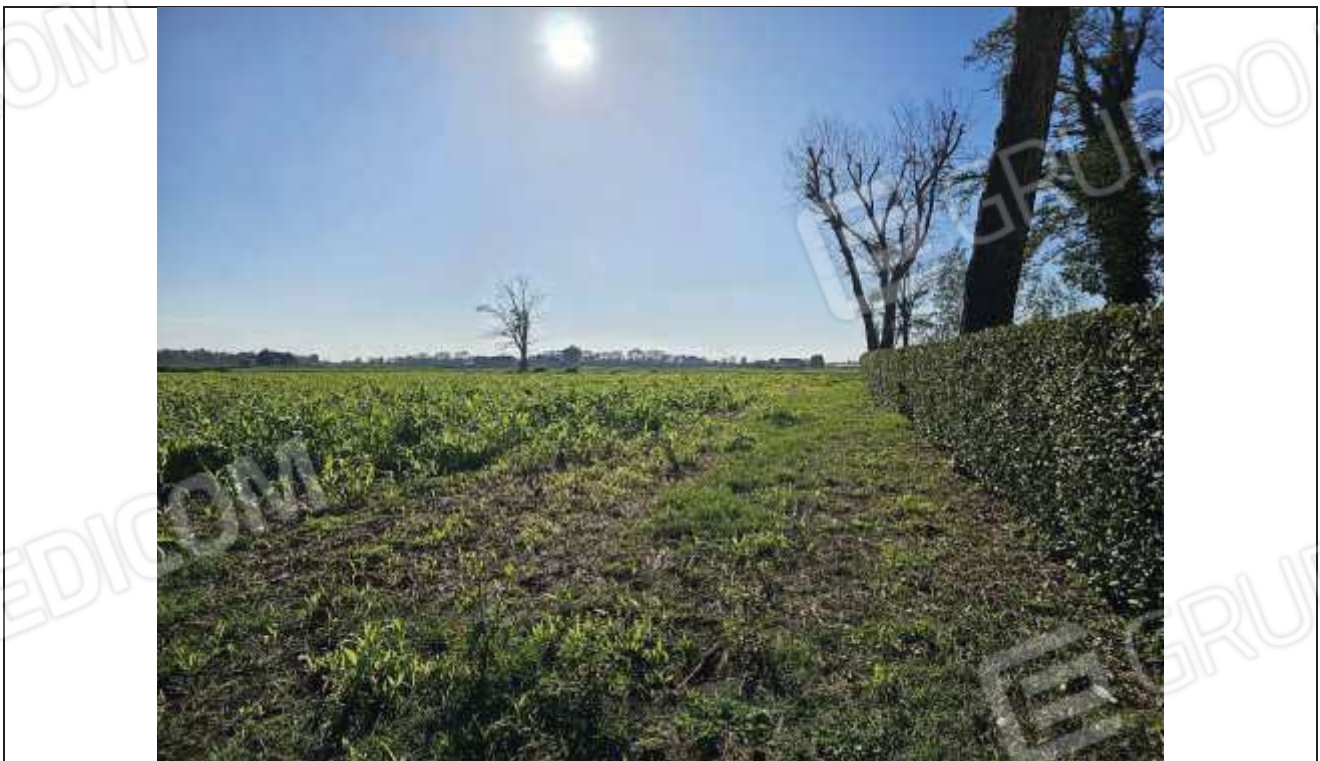
73 Altra vista della particella n. 494;

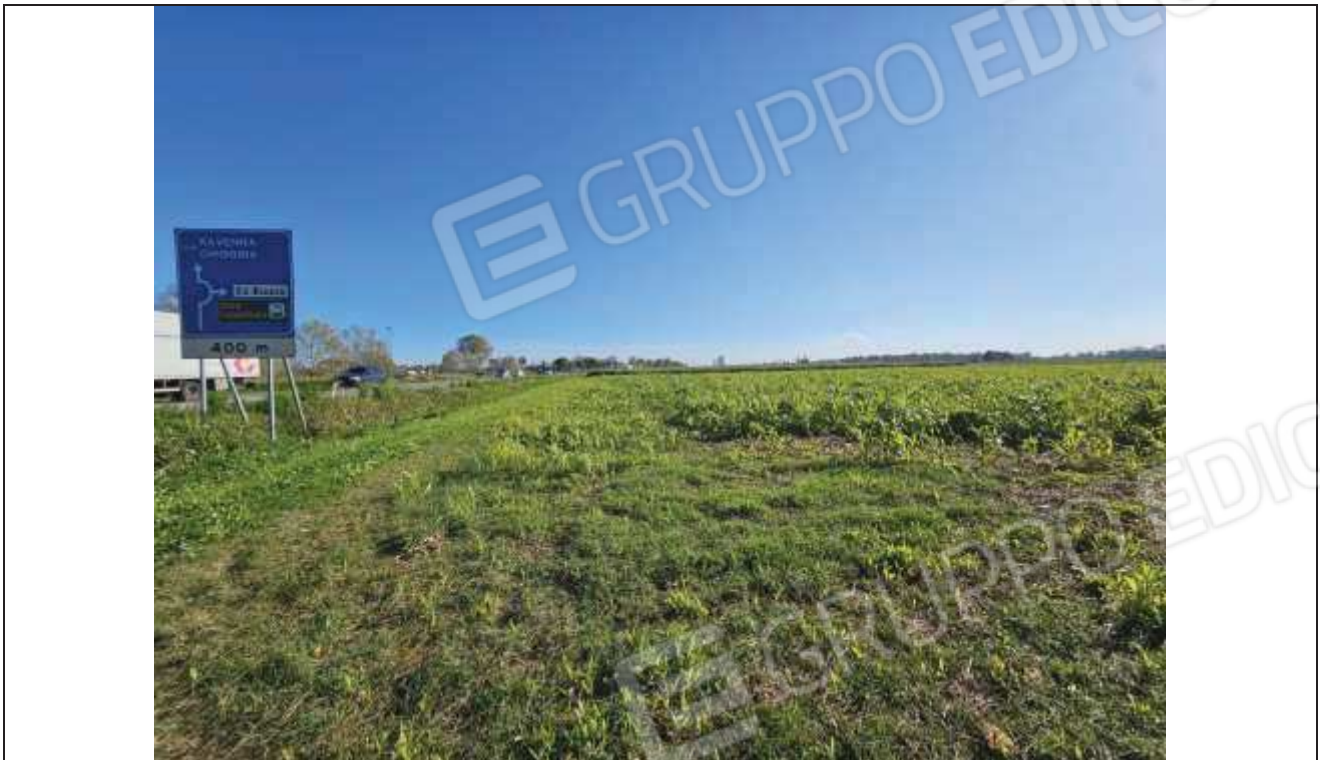
74 Vista della particella n. 82; a destra si nota la siepe di delimitazione dell'area di pertinenza dei fabbricati rurali;

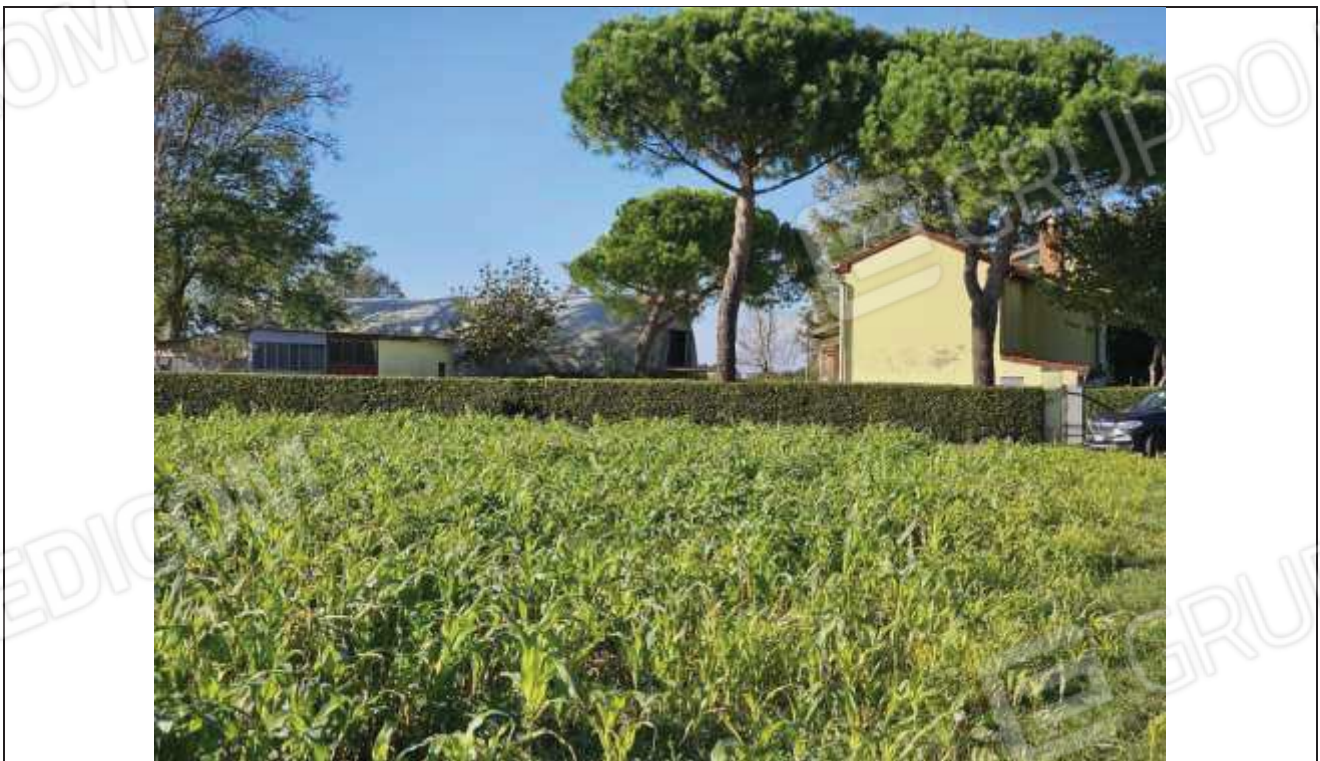
75 Vista della particella n. 82, verso la Strada Statale Romea;

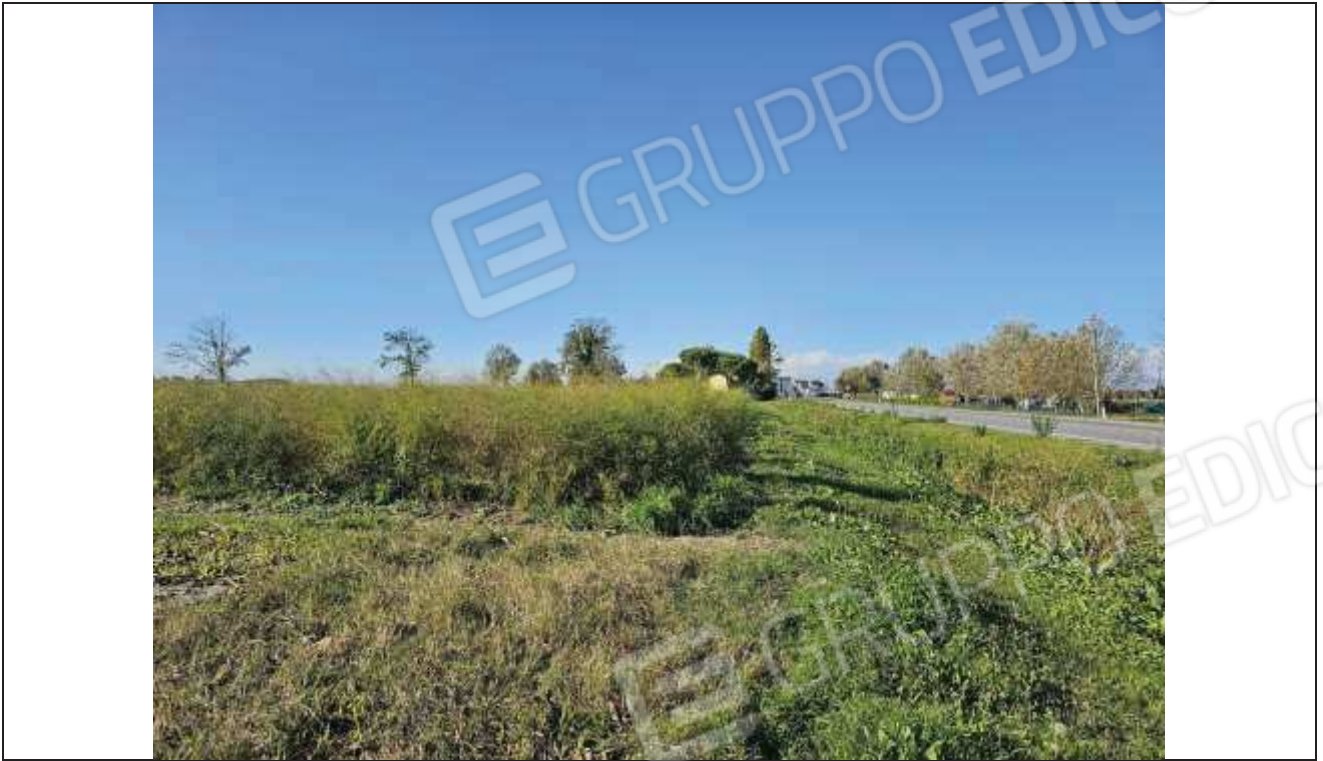
76 Vista del fabbricato rurale e annessi agricoli, dalla particella n. 82;

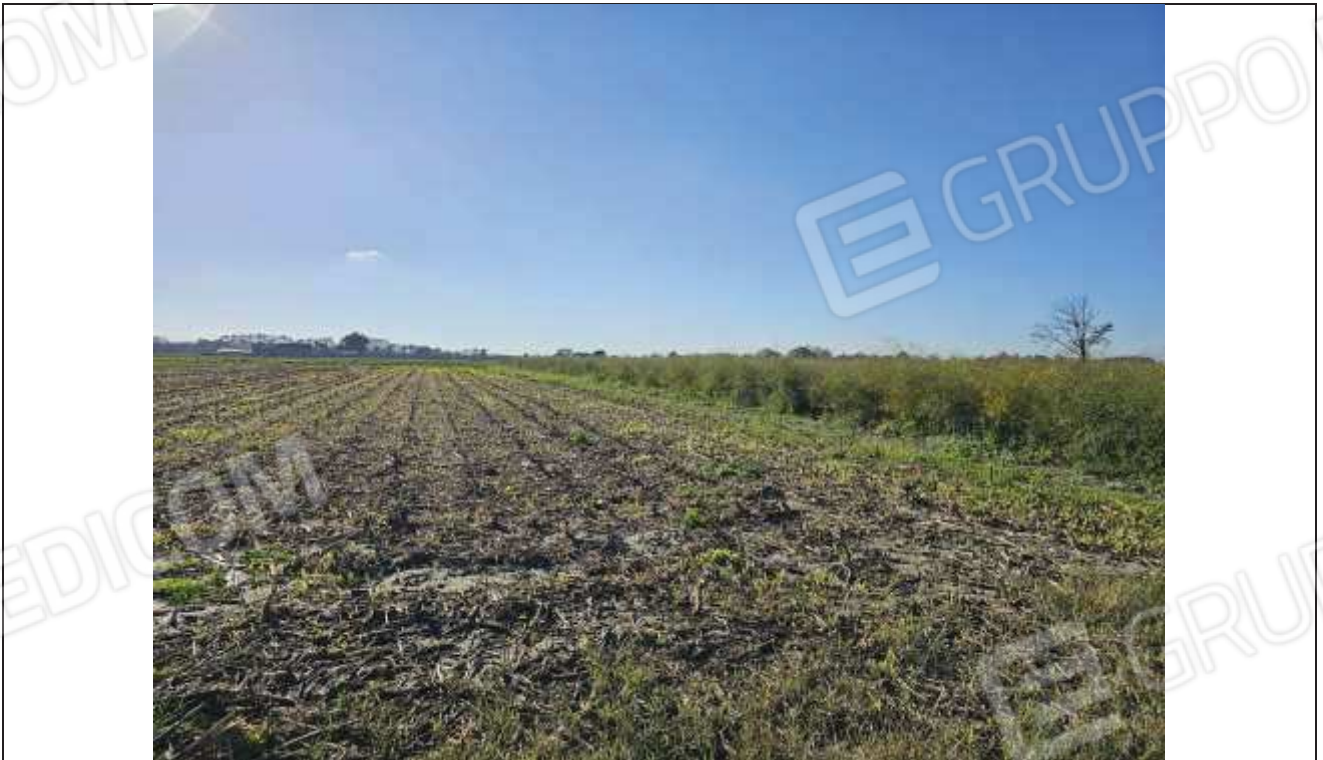
77 Vista dei terreni agricoli (particella n. 169, particella n. 82) prospettanti la Via Romea;
