TRIBUNALE ORDINARIO DI FORLÌ
Esecuzione Immobiliare N. 156/2021

RELAZIONE TECNICA ESTIMATIVA con ALLEGATI

ESPERTO STIMATORE
DOTT. ARCH. ENRICA ROSSI

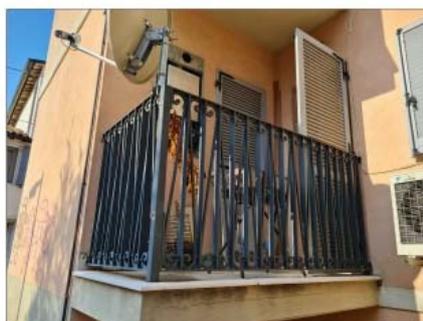
FOTO 08 - BALCONE PROPRIETA'

A livello strutturale, in prossimità della soletta del balcone o della scala interna a piano seminterrato, si rilevano lievi crepe e fessurazioni che segnalano piccole dilatazioni causate dai differenti materiali (cemento, ferro, intonaco) e da normali piccoli assestamenti strutturali.

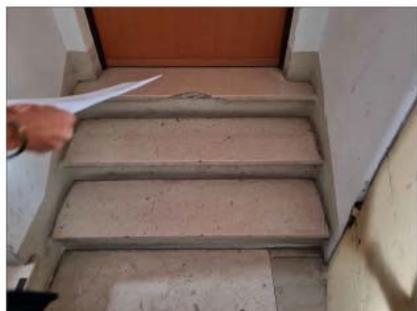
FOTO 10 - SCALETTA D'INGRESSO

L'accesso alla proprietà a piano terra rialzato e a piano semi-interrato presentano piccole scale d'accesso prive di parapetto/corrimano e costituiscono a tutti gli effetti barriera architettonica insormontabile a persone con ridotta capacità motoria o a disabili; solo attraverso un intervento di ristrutturazione con installazione di eventuale servoscala di sollevamento.

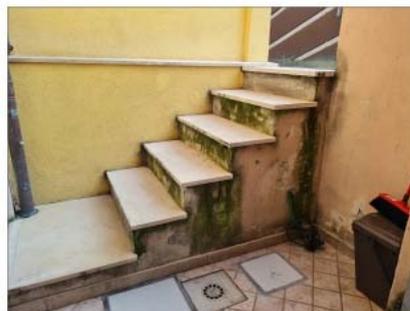
FOTO 12 - SCALETTA DI ACCESSO AL
PIANO SEMINTERRATO (CANTINE)

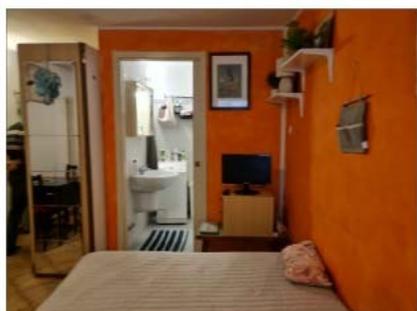
A piano seminterrato è presente la cantina che essendo dotata di ingresso indipendente sul retro del fabbricato, è stata ristrutturata con un livello di finiture interne in tutto equivalenti a quelle dell'alloggio e da ciò un uso improprio dei vani.

Infatti quello che dovrebbe essere un vano cantina semi-interrato con altezza pari a circa ml 2,4 e piccole finestre nella parte alta del vano, è a tutti gli effetti un monocale utilizzato come civile abitazione, completo di bagno ed angolo cottura.

FOTO 28 - CANTINA SEMINTERRATA
UTILIZZATA COME CAMERA

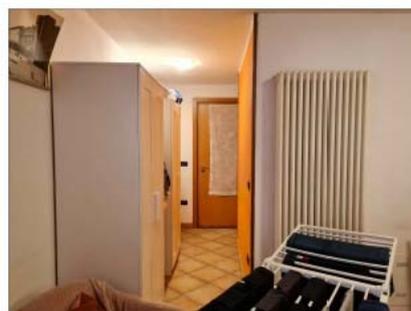
FOTO 30 - CANTINA UTILIZZATA
COME MONOCALALE

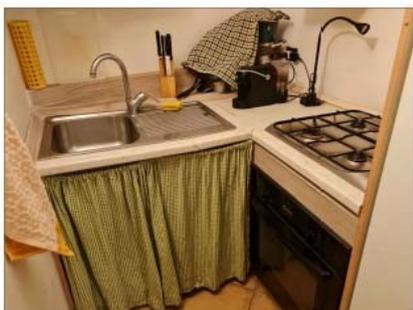
edilizia residenziale indipendente da quella del piano terra con uso improprio dei vani (da cantina a monolocale con angolo cottura).

FOTO 31 - ANGOLO COTTURA
ABUSIVO IN CANTINA SEMINTERRATA

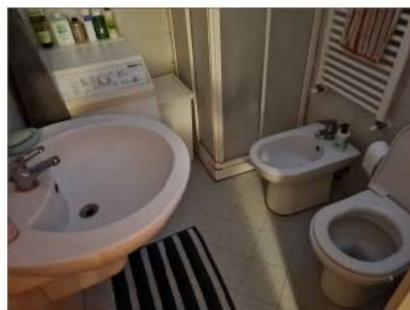
FOTO 32 - CANTINA UTILIZZATA
COME MONOLOCALE

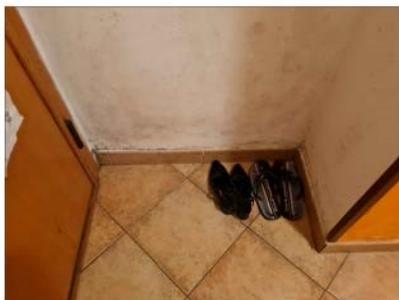
Nelle murature interne, ad esclusione di piccoli fenomeni di umidità da condensa nei soffitti del piano terra rialzato, non si rilevano particolari problematiche da infiltrazioni visibili ad occhio nudo, mentre a piano semi-interrato, in prossimità dell'attacco delle murature al terreno, sono evidenti problematiche di degrado per umidità da risalita con macchie e piccoli rigonfiamenti della finitura superficiale che porteranno nel tempo al distacco totale.

FOTO 43 - DETTAGLIO MURATURE
PIANO CANTINA

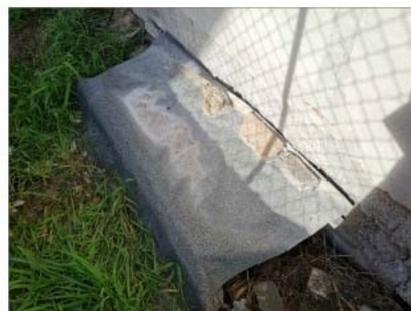
FOTO 48 - DETTAGLIO BOCCA LUPO

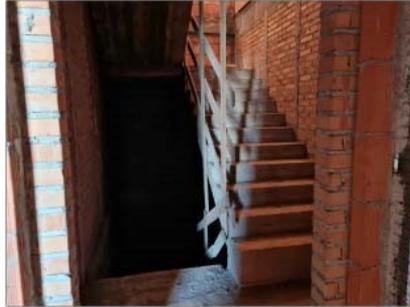
FOTO 14 - SCALA CONDOMINIALE

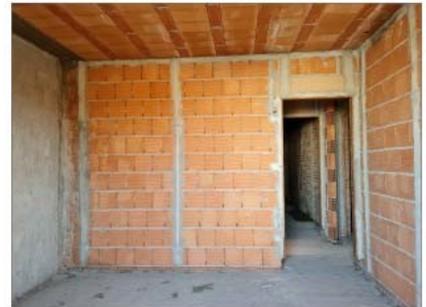
FOTO 18 - PIANO PRIMO TRAMEZZI

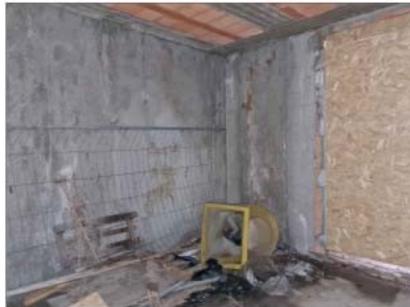
FOTO 20 - SUPERFICI GREZZE E
APERTURE TAMPONATE

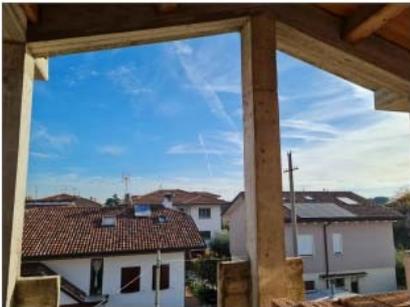
I balconi e le logge, invece non hanno avuto alcun intervento di impermeabilizzazione e le componenti strutturali iniziano a manifestare problematiche di degrado della struttura continuamente esposta agli agenti atmosferici.

FOTO 43 - DETTAGLIO COPERTURA
LOGGIA A PIANO SECONDO

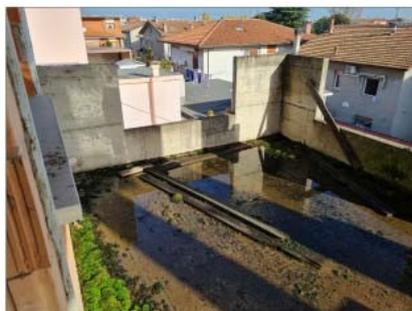
In particolare i balconi e le logge essendo molto esposti all'azione degli agenti atmosferici, presentano problemi di ristagno di acqua piovana con infiltrazioni e fenomeni di umidità/degrado che si stanno propagando anche nella struttura portante.

FOTO 41 - BALCONE SUL RETRO A PIANO SECONDO

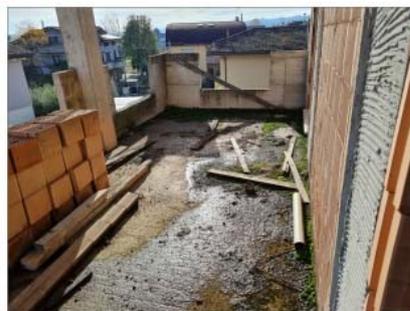
FOTO 42 - BALCONE SUL RETRO A PIANO SECONDO

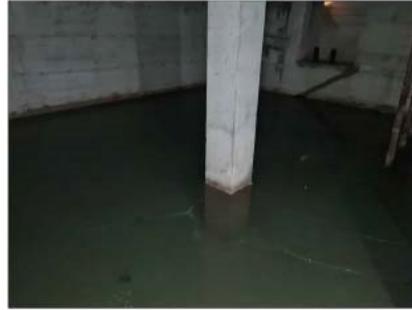
Nelle murature verticali dei vani interrati e del piano terra si manifestano infiltrazioni di umidità da risalita nelle murature causate dal copioso ristagno di acqua piovana che negli anni si è raccolto su tutto il piano interrato.

A causa di questo copioso ristagno di acqua, tutto il piano interrato è oggi non agibile con tutte le componenti edilizie gravemente ammalorate ed usurate dalla corrosione dell'acqua e dell'umidità.

FOTO 38 - PIANO INTERRATO
RISTAGNO ACQUA COPIOSO

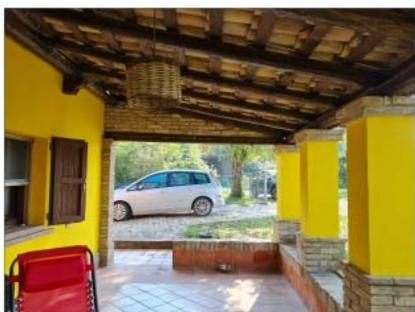
FOTO 22 - PORTICO SUL FRONTE PRINCIPALE

Le superfici del portico e della tettoia retrostante, insieme al capanno in lamiera utilizzato come deposito, vanno demoliti e ripristinati come uso legittimo: il portico va demolito e la superficie va ripristinata come corte esterna e la cucina sul retro va smantellata con demolizione dei tamponamenti esterni e ripristino della superficie a tettoia esterna.

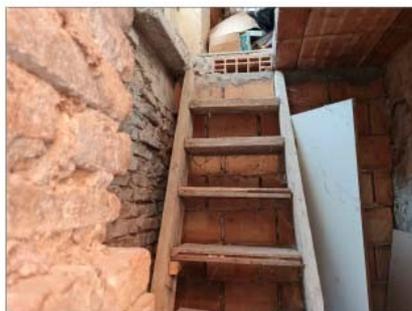
cm. 220 a cm. 340 allo stato “grezzo” in costruzione ed accessibili solo con una scala in legno di tipo precario.

FOTO 26 - SCALA DI ACCESSO AL PIANO PRIMO (GREZZO)

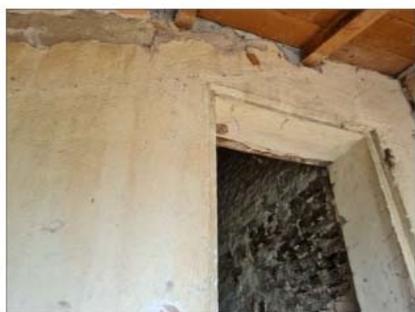
FOTO 28 - PIANO PRIMO (GREZZO)

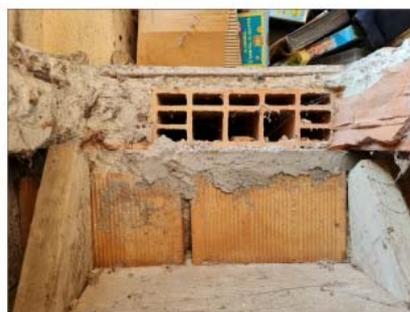
FOTO 30 - SCALA (GREZZA)

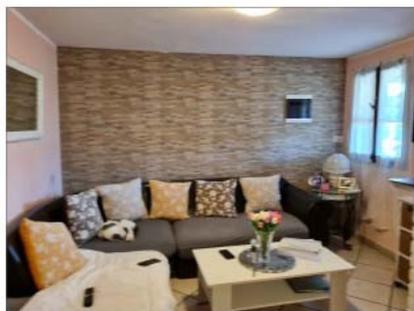
FOTO 34 - VANO A SERVIZI
UTILIZZATO COME SOGGIORNO

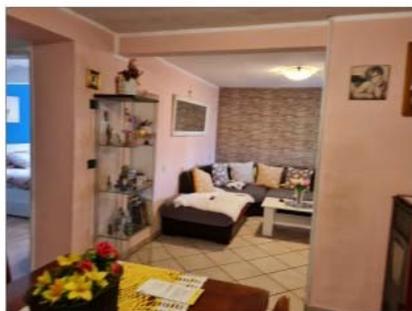
FOTO 35 - VANI A SERVIZI
UTILIZZATI COME SOGGIORNO PRANZO

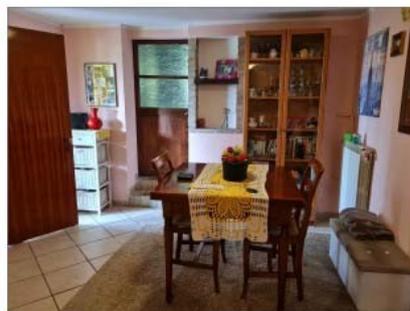
FOTO 36 - VANO A SERVIZIO
UTILIZZATO COME SOGGIORNO PRANZO

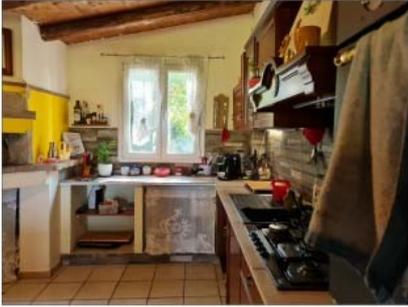
FOTO 37 - DEPOSITO PORTICO APERTO
UTILIZZATO COME CUCINA

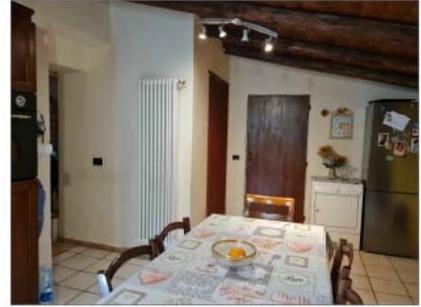
FOTO 38 - DEPOSITO PORTICO APERTO
UTILIZZATO COME CUCINA

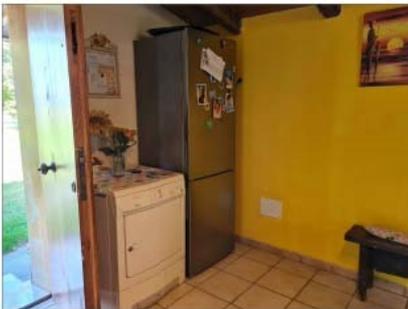
FOTO 39 - DEPOSITO PORTICO APERTO
UTILIZZATO COME CUCINA

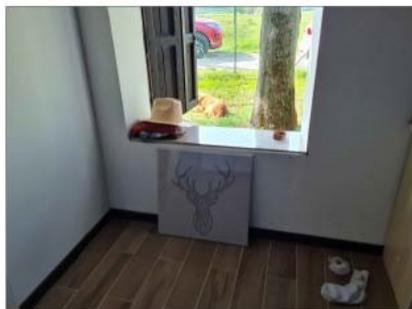
FOTO 46 - CAMERA ABUSIVA
