TRIBUNALE DI PORDENONE
ESECUZIONE IMMOBILIARE N. 143/2020

**DOCUMENTAZIONE FOTOGRAFICA DELL'IMMOBILE CON DESTINAZIONE COMMERCIALE "NIGHT CLUB", RESIDENZIALE "APPARTAMENTI" E LOCALI DI DEPOSITO SITO IN COMUNE DI VALVASONE ARZENE VIA DEI VENCIS N. 13 -LOCALITÀ PONTE DELLA DELIZIA- COMPOSTO DA DUE LOCALI DI PUBBLICO SPETTACOLO, DUE BENI COMUNI NON CENSIBILI, DUE LOCALI DI DEPOSITO E CINQUE APPARTAMENTI.
FOGLIO 41 DI VALVASONE ARZENE MAPPALE 450 SUB. 3-4-5-6-7-8-9-12-13-14-15**

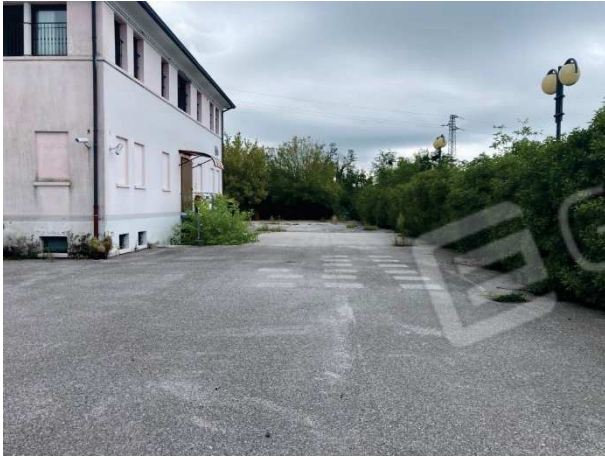
particolare delle due tettoie abusive lato Sud

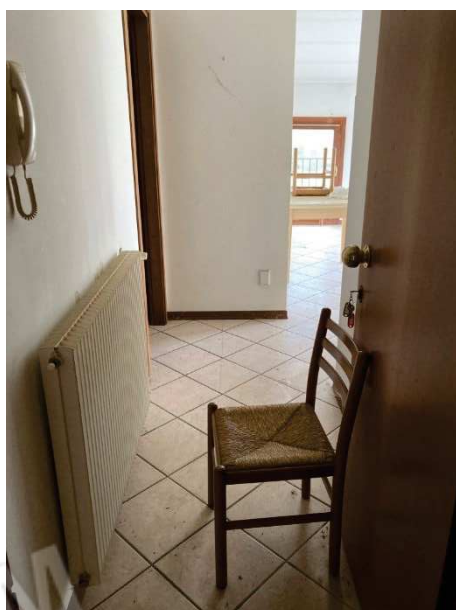
vista porta d'ingresso all'appartamento

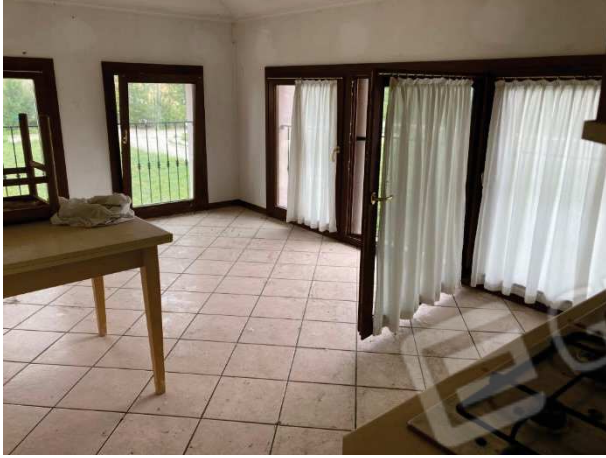
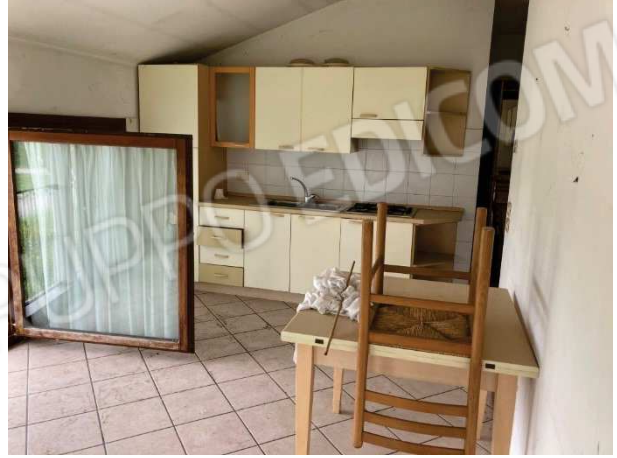
vista interno cucina/soggiorno

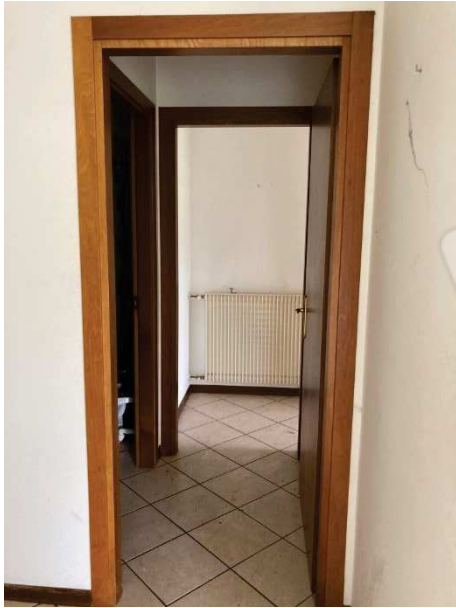
vista disimpegno

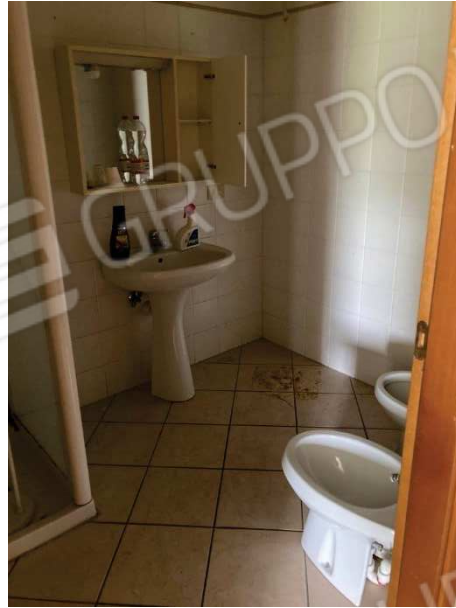
vista bagno

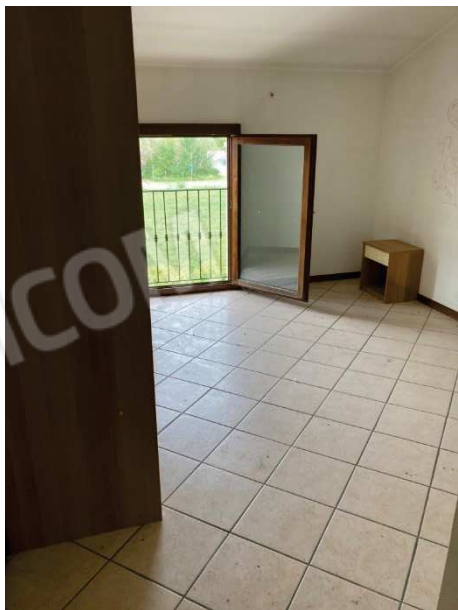
viste camera
